PMDA 医療安全情報

pmda No.36 2013年 3月

チューブやラインの抜去事例について

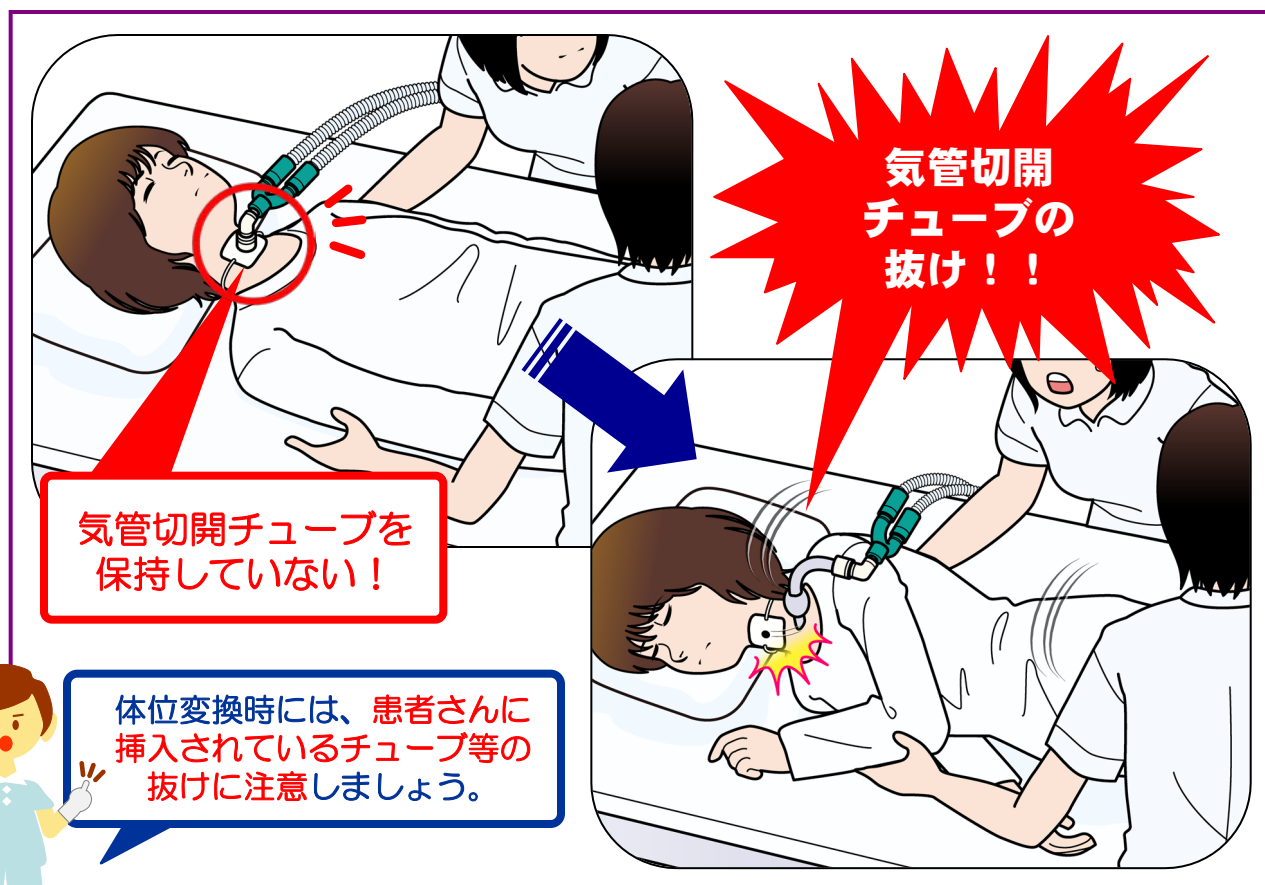
(事例1) 人工呼吸器装着中の患者さんの体位変換を行った際、気管切開チューブや呼吸回路を保持していなかったために、気管切開チューブが抜けてしまった。

- 人工呼吸器装着中の体位変換は、気管切開チューブなどを保持して行うこと。

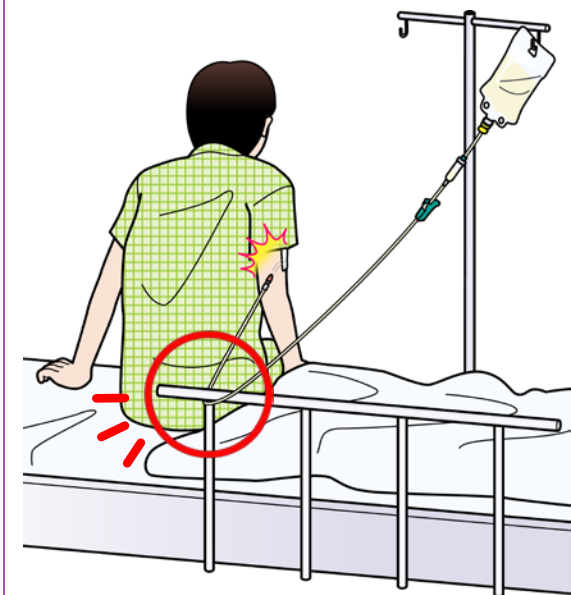
ベッド柵への引っかかり

- 患者さんの活動度や行動範囲をみながら、ラインの長さ等の調整を行うこと。
