## 5. 災害時における貯水槽水道の意義について

### 5-1 はじめに

本稿では、とくに、被害直後の検査経験から、災害時における貯水槽水道施設の有効性と意義について述べる。

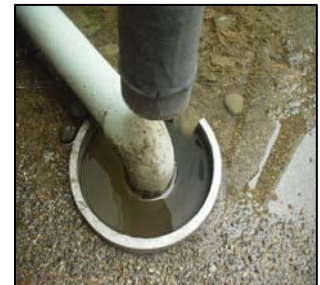
- ① 受水槽内の水を利用しようとバケツを入れた結果、バケツの汚れとロープの汚れで飲用には利用できなくなった。
- ② 自家発電装置があるにもかかわらず、給水ポンプ室までの電気配線がされていない。
- ③ 受水槽は野外グランド周辺にあり、水抜き管は鉄製で、基礎が低く排水口空間がグランドレベルと同じ高さであった(写真-1)。このため停電が解消するまで利用できなくなり、プール水を利用した。
- ④ 事務所ビルでは、車が渋滞したためドライバーがトイレに殺到し、事務所の職員は使えなかった。

- ① 受水槽の水抜き管を利用した取水方法を促進させるため、バケツが入るほどの空間が望まれる。通常の間隔は管径の2倍以上としているが、水抜きバルブの位置と受け皿の位置は安全空間に設置すること。

材質は鉄と塩ビが主であるが、バルブから先は塩ビ製が望まれる。塩ビ製であれば緊急時に切り落とすことができ加工もしやすくなる。

また、場所により延長や小管径への加工ができ、飲料水としてホースの使用も可能になる。(写真-2)

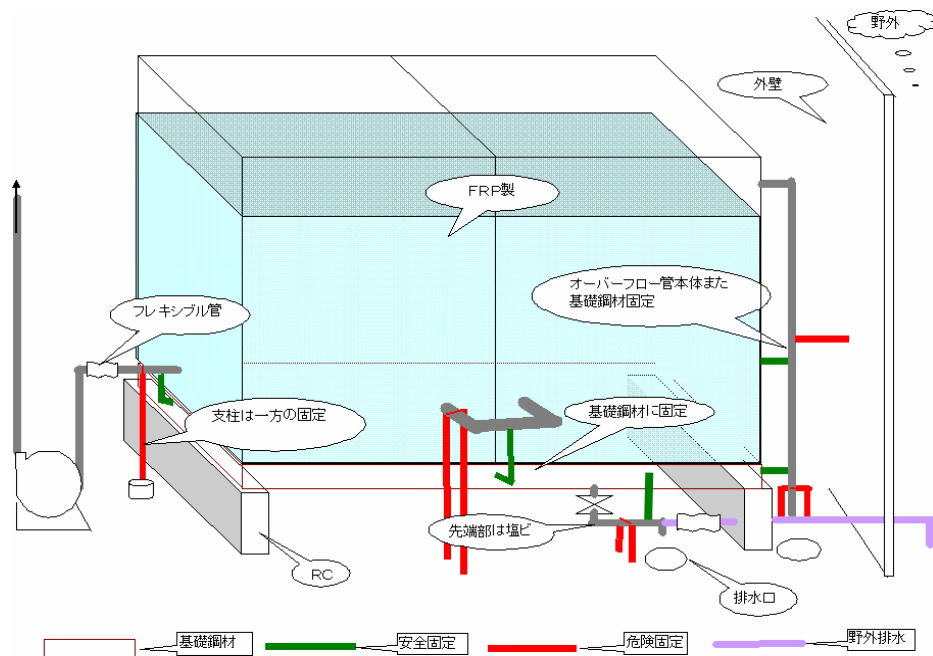
図-1 配管設置図

- ③ 漏水の多くは配管接合部からであり、受水槽以降は給水管・送水管・連通管（2槽独立）・水抜き管（コンクリート貫通排水）はフレキシブル管の使用が必要である。また、水槽移動による槽底部の保護に注目し、配管設置図（図-1）に示した。これは、基礎鋼材につり固定することで槽の接続部に負荷を掛けない設置にする必要があるためである。
- ④ 鋼板製水槽の移動では、鋼板製基礎がFRP製に比べ基礎と固定の方法が簡易に設置している。このため、基礎コンクリートとアンカーボルトの固定方法の検討が必要である。また、鋼板製は亀裂発生がしにくいため、フレキシブル管を併用することで水槽内保留水は維持することができる。

- ① 「水抜き管」は、取付け部分の槽本体を保護するために、水抜き管が水槽本体の基礎鋼材につり固定されているか、設置支柱は簡易支柱\*になっているか。また、水抜き管は単独設置が望まれ、管先端は加工が可能な塩ビ管が望まれ、排水口空間を利用する管理体制が必要である。
- ② 「給水管」は、取付け部分の槽本体を保護するために水槽側にフレキシブル管を使用し、また、支え等が必要な場合は水槽本体の基礎鋼材からつり固定が望まれる。
- ③ 「連通管」は、取付け部分の槽本体を保護するために水槽本体の基礎鋼材につり固定が望まれる。2槽単独槽はフレキシブル管が必要である。
- ④ 「オーバーフロー管」（鉄管）は、取付け部分の槽本体を保護するために本体金具また、水槽本体の基礎鋼材からのつり固定が望まれる、ただし水抜き管と兼用している場合は水抜き管を優先にするつり固定が望まれる。

\*簡易支柱とは配管を支える支柱で一方が移動する支柱
