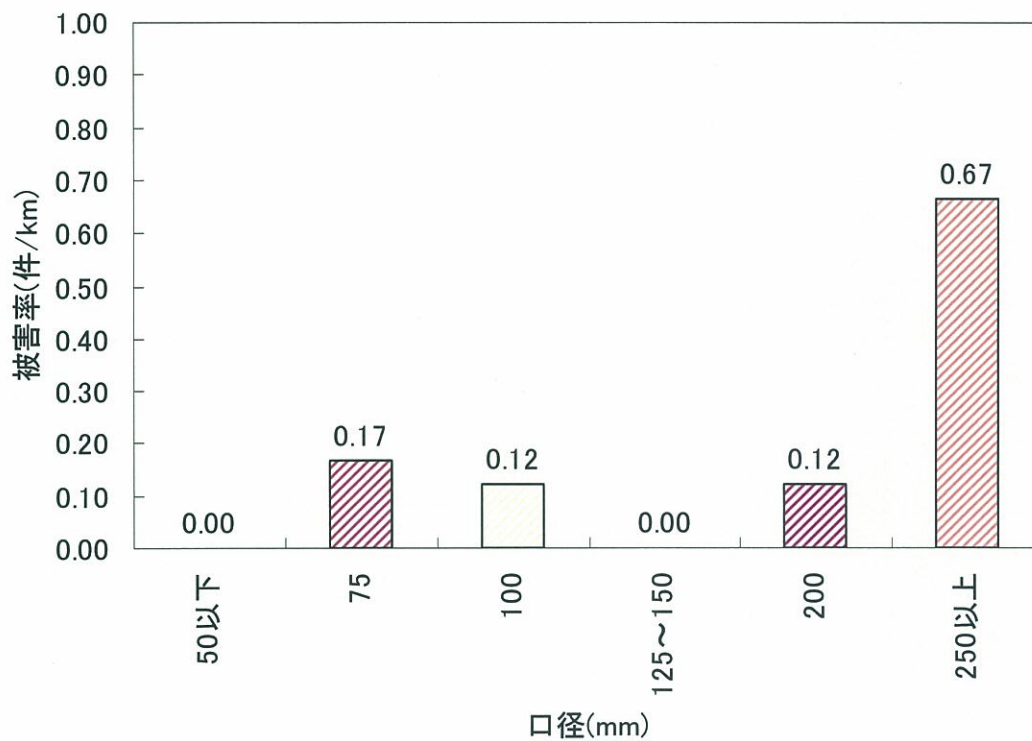
図 4.17 に口径別の被害率を示す。被害率は、呼び径 250 以上で 0.67 件/km であった。

※ 口径 250 は、すべて鉄筋コンクリート管（導水管）の被害である。

図 4.17 口径別被害率（穴水町）
