## 資料 2 農業機械による事故・労働災害発生状況等

### 第 7 回 農業機械の安全対策に関する検討会

厚生労働省労働基準局安全衛生部  
安全課建設安全対策室

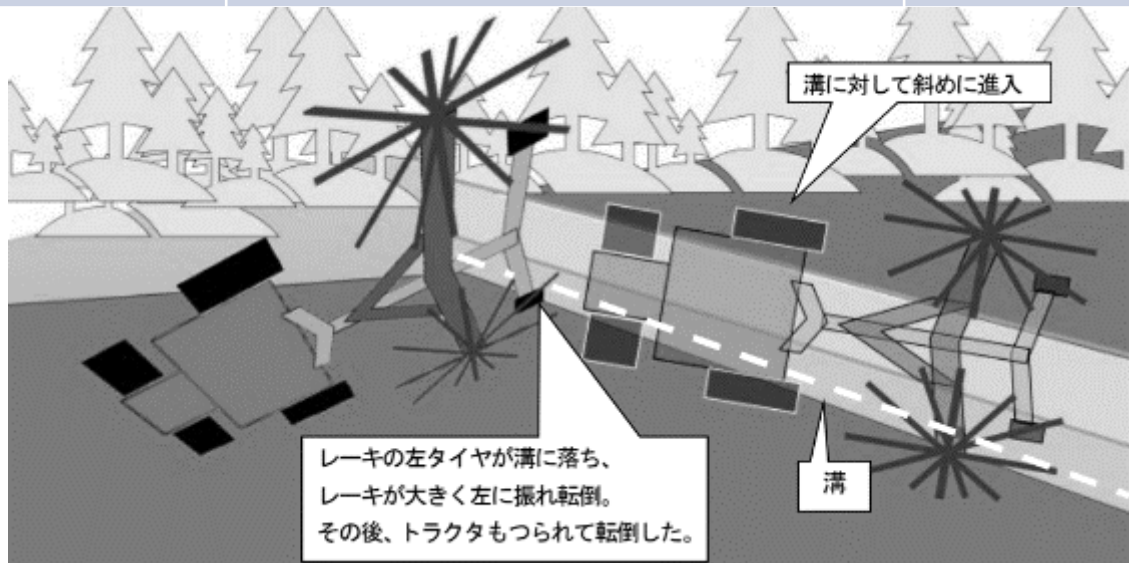
| 事例<br>※太字は機械種類 | 機械・用具の構造に関連する要因等 | 構造に関する規制として規定することが難しい要因等 |
|---|---|---|
| <ul style="list-style-type: none"> <li>・<b>トラクタ</b>で<b>レーキ</b>をけん引して、砂利道から採草地へ斜めに進入したところ、レーキの左タイヤが道路脇の溝に取られて転倒し、つられてトラクタが左側へ横転した。</li> <li>・採草地には速度を落として（5～6km/h程度と推定）進入していたが、溝に対して斜めに進入したため、レーキの左タイヤが最初に溝に落ちて左に大きく振れた。溝の高低差も以前よりも大きくなっていたためにレーキの振れ幅が大きくなり、横転につながったものと考えられる。</li> </ul> | <p>【要因】</p> <ul style="list-style-type: none"> <li>・移動時はレーキの回転部を上方に折りたたむため、<b>全高が高く、重心位置も高く</b>なるため、作業時に比べて転倒しやすい状態であった。</li> <li>・被災者はシートベルトをしていなかったが、<b>安全キャブ仕様のトラクタ</b>であったため機体外に投げ出されず、ほとんど無傷であったのは不幸中の幸いであった。</li> <li>・低速走行時の横転であったため、トラクタは左側のドアと窓のガラスが割れ、サイドミラーが破損しただけで済み、自走可能な状態であった。</li> </ul> | <p>【要因】</p> <ul style="list-style-type: none"> <li>・道路に砂利を追加して均した後、日が浅かったため、溝との高低差が大きくなっていた。【作業環境】</li> <li>・溝や畝を越える際に生じる危険性についての認識が不十分だったため、安全な走行方法が実施されなかった。【安全管理体制】</li> </ul> <p>【課題】</p> <ul style="list-style-type: none"> <li>・溝や畝に対しては、直角の方向で越える。</li> <li>・高低差が少なく安全にほ場に入出入りできる進入路を設置する。</li> <li>・安全キャブ仕様であっても転倒時には安全キャブ内で身体をぶつける可能性が高いため、シートベルト及びヘルメットを着用する。</li> </ul> |

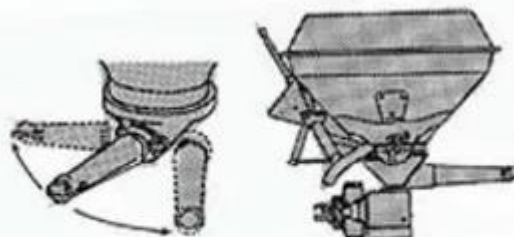
スパウト式ブロードキャスター

| 事例<br>※太字は機械種類 | 機械・用具の構造に関連する要因等 | 構造に関する規制として規定することが難しい要因等 |
|---|---|---|
| <ul style="list-style-type: none"> <li>・トラクタに<b>ブロードキャスタ（施肥散布用のアタッチメント）</b>を取り付け、放牧草地で肥料散布中、急傾斜が現れたため停止したが、バランスを崩して右に転倒、そのまま2～3回転しながら斜面を転落した。</li> <li>・事故現場は一筆が約30haもある放牧地であったため、事前の現場確認ができず、かつそこでの作業は初めてであった。</li> <li>・被災者はシートベルトをしていなかったが、転倒時にハンドルにしがみつき、機体外に投げ出されなかったため、軽傷で済んだ。</li> </ul> | <p>【要因】</p> <ul style="list-style-type: none"> <li>・<u>安全キャブ仕様のトラクタ</u>であったため、機体外に投げ出されず軽傷で済んだ。</li> <li>・重心位置が低い傾斜地用トラクタではなく、<u>一般的なトラクタ</u>だった。また、<u>フロントローダが装着されており、機体バランスが不安定になっていた</u>と推測される。</li> <li>・振動筒（スパウト）式のブロードキャスタだったため、回転羽板（スピナー）式よりも散布幅が狭く、行程間距離を詰める必要があり、急傾斜が多い放牧地外周部を走行しなければならなかった。</li> </ul> <p>【課題】</p> <ul style="list-style-type: none"> <li>・放牧地の改良後も傾斜が残る場合は、<u>傾斜地用トラクタを導入するか、一般的なトラクタの場合でも輪距を最大幅に拡大するとともにワイドタイヤを装着し、必要に応じて二重に装着することが望ましい。</u></li> <li>・<u>運転者に危険箇所への接近を知らせ、注意を促す機能を検討する。</u></li> </ul> | <p>【要因】</p> <ul style="list-style-type: none"> <li>・最初に転倒した地点は、草地の外周部であり、傾斜が25°以上はあると推測された。また、全体的に起伏が激しく、急傾斜が多い地形であり、一般的なトラクタ作業には適していなかった。【作業環境】</li> <li>・事故の前日または前々日に降雨があり、草地表面が湿っていて滑りやすかった。【作業環境】</li> <li>・被災者の家族や近所の酪農家も同じ放牧地でトラクタの転倒事故に遭っていた（転倒場所は異なる）が、注意すべき場所などについての情報が共有できていなかった。【安全管理体制】</li> <li>・現場の放牧地は、一般的なトラクタでの作業を考慮した造成がなされておらず、傾斜地作業に適した機械の導入も検討されていなかったことから、放牧地の所有者である自治体と受益者の間での意思疎通が不十分であったと推測される。【安全管理体制】</li> </ul> <p>【課題】</p> <ul style="list-style-type: none"> <li>・放牧地を一般的なトラクタでの作業が可能な地形に改良することが望ましい。</li> <li>・作業に危険を及ぼす箇所についての情報を共有し、そこには近寄らないようにする必要がある。</li> <li>・シートベルトを着用する。さらに、頭部への被災の可能性も考えられたため、ヘルメットも着用する。</li> </ul> |

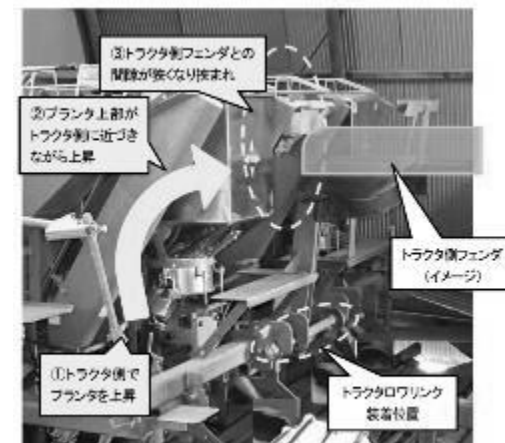
図3 横方向から見た各部の位置関係

| 事例<br>※太字は機械種類 | 機械・用具の構造に関連する要因等 | 構造に関する規制として規定することが難しい要因等 |
|---|---|---|
| <p>・トラクタに直装したポテトプランタに補助作業者を乗せて植付作業後、旋回時にプランタを上げたところ、作業者が座ったままだったため、トラクタとの間に左足を挟まれた。</p> <p>・いつもはポテトプランタを上げる旨の声かけがあった場合は、必ず立って挟まれないような体制をとっていたが、当日は数日間間の農作業の最終日で、その最後の行程であったため、疲れがたまっていたのと安堵感とから（後述した別の負傷による影響の可能性もあるとのこと）、つい座ったままになってしまった。</p> <p>・取扱説明書等では、作業者は旋回時にはプランタから降りることとなっている可能性が高いが、実際には降りていなかった（降りない作業者が多いと考えられる）。</p> | <p>【要因】</p> <ul style="list-style-type: none"> <li>・作業場所が狭く、被災者の作業位置から座面に座った場合は、足を今回挟まれた場所に出さざるを得ない構造になっている。</li> <li>・肥料ホッパおよび<b>バレイショ搬送部とトラクタフェンダの間</b>は、最大（ロワリンク、ポテトプランタともに水平の場合）でも約35cm程度と推察され、<b>実際の作業時にはさらに狭かった</b>と考えられる。通常の作業位置もトラクタの左右リヤフェンダの間に位置しており、<b>全体的に作業者が近傍に常駐するには空間確保が十分とは言いがたい</b>。</li> <li>・取扱説明書等では、<b>作業者は旋回時にはプランタから降りることとなっている可能性が高いが、実際には頻繁に乗降しやすい構造とは言いがたい</b>。</li> </ul> <p>【課題】</p> <ul style="list-style-type: none"> <li>・補助作業者が座面に座った際に体の一部が挟まれないような設計、または<b>挟まれそうな位置に体の一部を出ることができないような設計</b>が望ましい。</li> <li>・補助作業者がより乗降しやすい設計が望ましい。</li> <li>・昇降・旋回時の補助作業者側の注意点や安全な作業方法について、<b>メーカー・販売側からこれまで以上に使用者に周知徹底されることが望ましい</b>。</li> </ul> | <p>【要因】</p> <ul style="list-style-type: none"> <li>・長時間の作業後の夕方で、土曜日でもあったことから、翌日まで様子をみてしまった。【作業環境】</li> <li>・旋回時に作業機を上げる前の確実な安全確保の重要性が周知徹底されていなかった。【安全管理体制】</li> <li>・操作時に作業者の安全確保が十分かを確認することの重要性が周知徹底されていなかった。【安全管理体制】</li> </ul> <p>【課題】</p> <ul style="list-style-type: none"> <li>・メーカー・販売側から、特に昇降・旋回時の補助作業者側の注意点や安全な作業方法について、これまで以上に周知徹底されることが望ましい。</li> <li>・トラクタ運転者は、補助作業者の安全確保を確認してから作業機を上げることが望ましい。</li> </ul> |

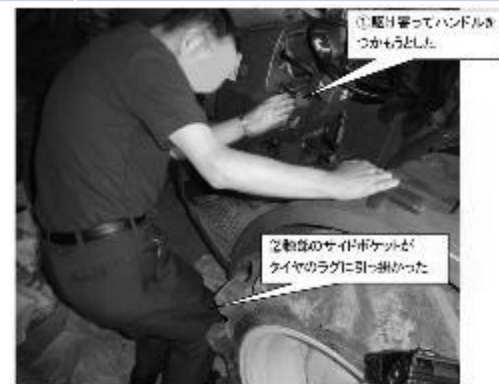
図3 転倒時の様子（機体）  
（写真のトラクタは事故直後直前に導入したもの）

| 事例<br>※太字は機械種類 | 機械・用具の構造に関連する要因等 | 構造に関する規制として規定することが難しい要因等 |
|---|---|---|
| <ul style="list-style-type: none"> <li>・<b>トレーラ</b>をけん引した<b>トラクタ</b>を傾斜果樹園に停め、ブルーンを積み込んでいたところ、駐車ブレーキが外れてトラクタが動きはじめ、ハンドルをとろうとして後輪にひかれた。</li> <li>・エンジンを駆動したまま駐車してしまったため、速度段が中立であったほか、振動で駐車ブレーキが外れた可能性がある。</li> <li>・傾斜地であるにも関わらず駐車ブレーキ操作が十分ではなかった。また、輪止めをしていなかった。</li> <li>・左右方向の傾斜に備えて前輪を山側に向けていたが、実際は前方向にも傾斜があり、自重と積荷の重さで前進方向にも力がかかってしまうことへの意識が十分ではなかった。（実際に現場をみると、左右方向の傾斜が大きいと、前方向の傾斜に注意が行きにくいと感じられる）</li> <li>・無理に機械を止めようとしてしまった。</li> <li>・作業着に引っかかりやすい部分（ズボンのポケット）があった。</li> <li>・ブルーンの収穫はパートが行っていたが、作業終了後帰宅しており、その後一人でコンテナを回収していた。【人】</li> </ul> | <p>【要因】</p> <ul style="list-style-type: none"> <li>・<u>経年劣化等、何らかの理由で駐車ブレーキのかかりが甘い状況</u>であった可能性がある。</li> <li>・駐車ブレーキがないトレーラ（積荷3箱）を装着しており、トラクタに下り方向への負荷がより大きくかかっていた。</li> <li>・<u>ハイラグタイヤで服が引っかかりやすい構造</u>であった。</li> <li>・後輪にウェイトが2枚装着されていたほか、トレーラによる荷重もけん引ヒッチを通じて後輪側にかかっていたことが、被害をより大きくした可能性もある。</li> </ul> <p>【課題】</p> <ul style="list-style-type: none"> <li>・傾斜地に対応した農用運搬機の使用が望ましい。</li> <li>・古い機械であり、十分に点検整備を行う必要がある。</li> </ul> | <p>【要因】</p> <ul style="list-style-type: none"> <li>・機体から見て左に15～17°、前に7～8°の下り傾斜であった。</li> </ul> <p>【作業環境】</p> <ul style="list-style-type: none"> <li>・現場から自宅まで200m以上の距離があり、携帯電話がなく、周囲に人もいなかったため、受傷した状態で這って戻らなければならなかった。</li> </ul> <p>【安全管理体制】</p> <ul style="list-style-type: none"> <li>・エンジンを止めずに速度段を中立にして傾斜地に駐車することの危険性が十分周知されていなかった。</li> <li>・一人作業を行う際の携帯電話の携行の重要性が十分周知されていなかった。</li> </ul> <p>【課題】</p> <ul style="list-style-type: none"> <li>・傾斜地で駐車する場合は、駐車ブレーキを確実にかけるほか、エンジンを切ってギヤを低速に入れることで車輪が回転しないようにし、さらにできるだけ輪止めをかけることが望ましい。</li> <li>・一方で、収穫物が入ったコンテナが各樹木の下に散在している場合、頻繁にトラクタを発進・駐車する必要があり、上述の措置の徹底が難しい場合は、パートの協力を得ながら、できるだけ収穫後のコンテナを数ヶ所にまとめて置いてもらうようにすることも考えられる。</li> </ul> |

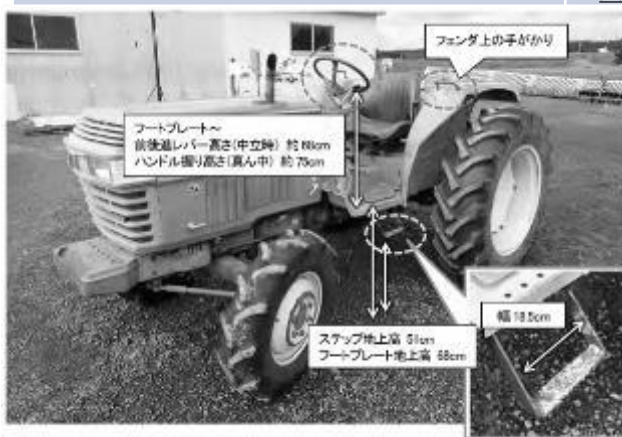
図1 車体機の外観

| 事例<br>※太字は機械種類 | 機械・用具の構造に関連する要因等 | 構造に関する規制として規定することが難しい要因等 |
|---|---|---|
| <ul style="list-style-type: none"> <li>作業機を取り付けるために<b>トラクタ</b>に乗り込もうとしたところ、途中で腕が前後進レバーに当たって機体が前進しはじめてしまい、はずみで転落し、左後輪にひかれた。</li> <li>エンジンをかけたまま、駐車ブレーキをかけずに前後進レバーのみ中立にしてトラクタから降車してしまった。</li> <li>乗車時に腕が前後進レバーに当たってしまった。</li> </ul> | <p>【要因】</p> <ul style="list-style-type: none"> <li>トラクタ乗降時に左手でハンドルを手がかりとしてつかむことは容易に想定されるが、その<b>ハンドルと前後進レバーの距離が近く（図1）、位置を見てもハンドルをつかんだ際に左腕の一部が前後進レバーを前進側に押してしまいう形で接触してしまいやすい構造だった（図3）。</b></li> <li><b>ステップが縞鋼板で、幅も19cm弱と小さく（1992年度以降の安全基準では、縞鋼板は不可、幅は20cm以上必要とされている）、高さも51cmと高めであることから、足場として不安定だった可能性がある（図1 左下）。</b></li> <li>作業機を装着するため、主変速、副変速が低速段に入っていたので、家族が無人で走り出したトラクタを止めることができた（ただし、基本的には無人の機械が暴走したときは近づかないことが望ましい）。</li> </ul> <p>【課題】</p> <ul style="list-style-type: none"> <li><b>ハンドルと前後進レバーの位置関係を改善し、乗降時にハンドルを手がかりとしても他のレバーに身体が触れない構造とする。または、左手側の手がかりを別途適切な位置に設置する。</b></li> <li><b>ステップの構造を改善する。</b></li> </ul> | <p>【要因】</p> <ul style="list-style-type: none"> <li>降車時のエンジン停止と駐車ブレーキ操作の必要性が周知徹底されていなかった。【安全管理体制】</li> </ul> <p>【課題】</p> <ul style="list-style-type: none"> <li>より確実な事故防止策として、降車時にはエンジンを停止することが望ましい。</li> <li>乗降の際にレバー類に触れることがないように、手をかける位置を工夫する。</li> <li>滑りにくい靴を着用する（事故発生時は長靴だった）。</li> <li>転落時に頭部を負傷する可能性もあることから、トラクタ運転時はヘルメットを着用する。</li> </ul> |

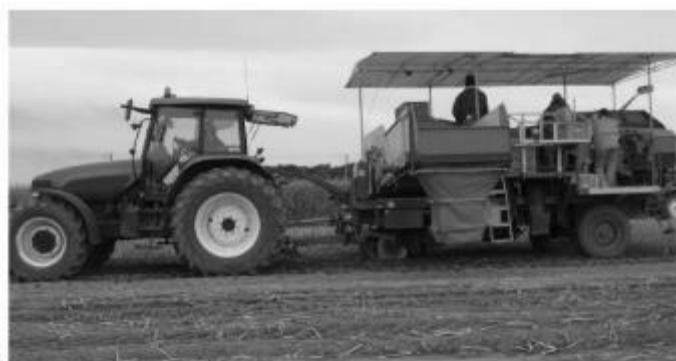
| 事例<br>※太字は機械種類 | 機械・用具の構造に関連する要因等 | 構造に関する規制として規定することが難しい要因等 |
|---|---|---|
| <ul style="list-style-type: none"> <li>・<b>ポテトハーベスタ</b>からのバレイショ排出作業の邪魔になるため、畝脇にあった石礫を移動させていたとき、ポテトハーベスタをけん引するトラクタのオペレータがそのことに気づかず前進したため、ポテトハーベスタのタイヤに右足を轢かれた。</li> <li>・トラクタの停止を十分に確認せずに、トラクタ周辺での作業を行ってしまった。</li> <li>・安全長靴を履いていなかった。安全長靴は重いし、近くの店では女性用（小サイズ）を販売していないから、とのことであった。</li> <li>・被災者、トラクタの運転者ともに体調は良好で、心理状態も平穏だったとのこと。</li> <li>・トラクタを動かすことを被災者に伝える合図を行わず、被災者の位置も確認しなかった。【人】</li> </ul> | <p>【要因】</p> <ul style="list-style-type: none"> <li>・<u>アンローディングコンベアを降ろした状態だったため、当事者がその陰に隠れていて、トラクタ運転者から見えなかった。</u></li> </ul> <p>【課題】</p> <ul style="list-style-type: none"> <li>・<u>ミラーやカメラ等で可能な限りオペレータからの死角をなくす設計を検討する。</u></li> </ul> | <p>【要因】</p> <ul style="list-style-type: none"> <li>・地面が比較的軟らかかったため、負傷度合いが小さくて済んだ。【作業環境】</li> <li>・被災者は事故以前からホイッスルを使ってトラクタ運転者に合図するよう心がけていたが、事故当時は、ポテトハーベスタの近くで作業を始める合図を出しておらず、相手から自分が見える位置で意志を伝えることもしていなかった。【安全管理体制】</li> <li>・トラクタ運転者が動かす際にホーンを鳴して合図するような取り決めがなされていなかった。【安全管理体制】</li> </ul> <p>【課題】</p> <ul style="list-style-type: none"> <li>・作業者同士で合図を取り決め、必ず合図を確認してから作業を開始するよう徹底することが望ましい。</li> <li>・安全靴を着用することが望ましい。</li> </ul> |

図1 ポテトハーベスタの作業風景  
(トラクタにけん引されたポテトハーベスタに補助作業者3～6人が乗って選別作業を行う)

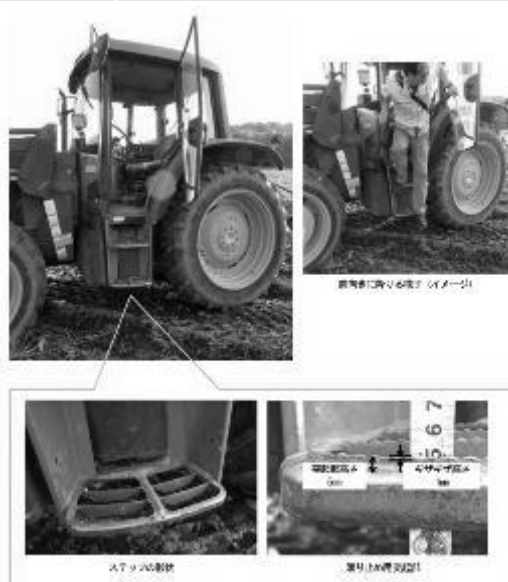
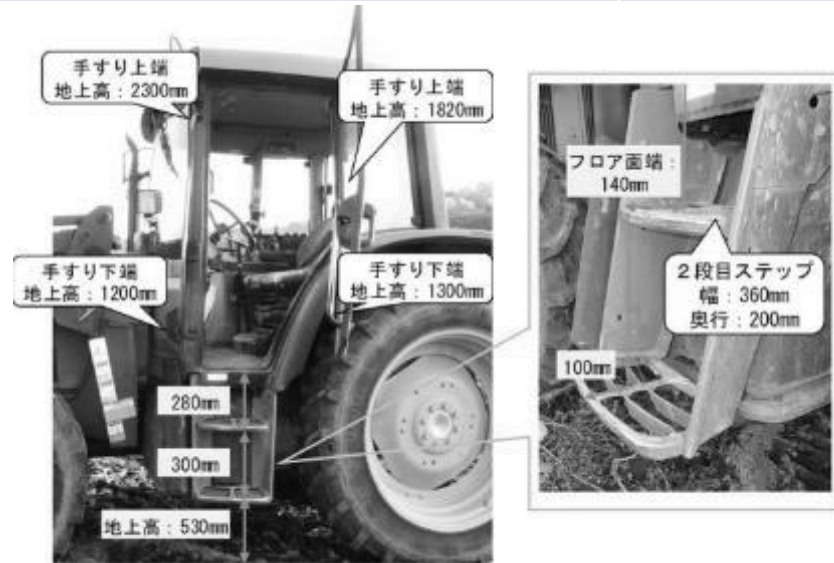
| 事例<br>※太字は機械種類 | 機械・用具の構造に関連する要因等 | 構造に関する規制として規定することが難しい要因等 |
|---|---|---|
| <ul style="list-style-type: none"> <li>作業途中の休憩のため、<b>トラクタ</b>から前向きに右足から降り、右手で手すりを握った状態で次のステップに左足を下ろしたところ、滑って転落し、左肘をついて肩を負傷した。</li> <li>農協のパンフレットで、機体の方を向いて降りよう指導されているのは知っていたが、実際には守っていなかった。</li> <li>長靴を着用していた（かかと部分が減りやすいことは自覚があった）。</li> </ul> | <p>【要因】</p> <ul style="list-style-type: none"> <li>大型の機械であり、フロアまでの地上高が1110mm、左前柱手すりの握り上端が同2300mmと<b>落差が大きかった</b>。</li> <li><b>ステップ部の滑り止め用の突起部が</b>ステップ縁よりも内側にある上に、<b>すり減っており</b>、滑り止め効果が十分でなかった。</li> <li>降車時にドアを開けると、<b>ドアの開閉ノブを操作した腕がドアと一緒に車体外側へ導かれる</b>ため、車体外側に対してそのまま<b>前向きで降車しやすい構造</b>となっている。</li> <li><b>乗降部のスペースが限られる</b>ため、背中側を外に向けた状態にするために体を反転させる動作がやりづらい構造である。</li> </ul> <p>【課題】</p> <ul style="list-style-type: none"> <li>ステップ部の<b>滑り止め用の突起部をステップ縁に配置し、十分な高さ</b>とすることで、<b>万が一前向きで降車してしまった場合でも滑りにくい構造</b>とすることが望ましい。</li> <li>長年の使用等により、<b>滑り止め用突起部が劣化した場合、容易に交換できる構造</b>とすることが望ましい。</li> </ul> | <p>【要因】</p> <ul style="list-style-type: none"> <li>安全な乗降方法について周知はされていたが、その重要性が認知されるまでには至っていなかった。<b>【安全管理体制】</b></li> </ul> <p>【課題】</p> <ul style="list-style-type: none"> <li>どのような場合でも機体に体の正面を向けての乗降を習慣づける。</li> </ul> |

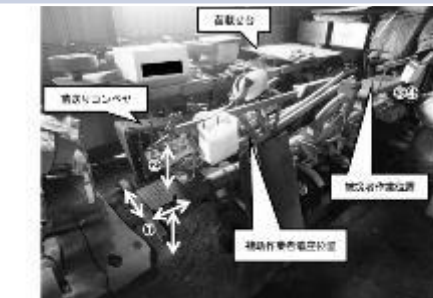
| 事例<br>※太字は機械種類 | 機械・用具の構造に関連する要因等 | 構造に関する規制として規定することが難しい要因等 |
|---|---|---|
| <ul style="list-style-type: none"> <li>・トラクタにビート移植機を直装し、苗供給作業者を乗せて移植作業中、右旋回時に作業者が立ち上がってコンテナを入れ替えていたところ、振り落とされ右肩から落下した。</li> <li>・旋回で作業機が上がっている状態であったため、不安定であるにも関わらず次の行程のことを考え、立ち上がって作業をしてしまった。</li> <li>・移植機が上がっている状態で、苗の入っているコンテナを引き寄せようとしてしまった。</li> <li>・取扱説明書等では、作業者は旋回時には移植機から降りることとなっている可能性が高いが、事故時は降車していなかった。</li> </ul> | <p>【要因】</p> <ul style="list-style-type: none"> <li>・補助者用作業位置から苗載せ台までの距離が51cm、苗載せ台の奥行は92cmあったことから、小柄な被災者が奥のコンテナを容易に手前に引き寄せるには遠く、少なくとも座った状態では届きにくい。</li> <li>・圃場を1往復するには、コンテナを4個3段重ねの量の苗が必要であった。苗載せ台は回転するが、重ねているコンテナの入れ替えは人が行う必要がある。また、移植中はコンテナを入れ替える時間はなく、移植作業を一旦止めるか、移植が途切れる旋回中に行いがちである。</li> <li>・補助者用作業位置のフットプレートは40×28cmで、高さ1.5cmの返しがかかと側に付いているが狭く、何かあったときに踏ん張れない。</li> <li>・立って作業を行った場合、揺れたときに捕まる手すりが無い。(ただし、座っていたとしても、背もたれや座面も安定性が高い構造とは言えない)</li> </ul> <p>【課題】</p> <ul style="list-style-type: none"> <li>・ふとした衝撃などを受けてビート移植機が揺れても捕まれるところが背もたれぐらいいかないことから、<u>握まりやすいところに手すりをつける等、何らかの対策が必要</u>と考えられる。</li> <li>・補助者作業場所のフットプレートが狭く、踏ん張れないので<u>広げることが望ましい</u>。</li> </ul> | <p>【要因】</p> <ul style="list-style-type: none"> <li>・圃場端での旋回時であるため、路面に多少の凹凸があった可能性もある(現場は未確認)。<b>【作業環境】</b></li> <li>・トラクタ運転者が、補助者が立ち上がっている状態で旋回を続けてしまった。【人】</li> <li>・旋回時に作業機を上げる前の確実な安全確保(降車)の重要性が周知徹底されていなかった。<b>【安全管理体制】</b></li> <li>・苗の入ったコンテナの入れ替え作業は停車時に行う必要があった。<b>【安全管理体制】</b></li> <li>・操作時に作業者の安全確保が十分かを確認することの重要性が周知徹底されていなかった。<b>【安全管理体制】</b></li> </ul> <p>【課題】</p> <ul style="list-style-type: none"> <li>・メーカー・販売側から、特に昇降・旋回時の補助者側の注意点(降車)や安全な作業方法について、これまで以上に周知徹底されることが望ましい。</li> <li>・万が一、振り落とされたときの対策としてヘルメットの装着が望ましい。</li> </ul> |

フットプレート 長さ46×幅28、脚40cm×奥行28cm  
 フットプレートより補助者までの高さ 43cm  
 苗載せ台 幅18cm×奥行き30cm  
 苗載せ台から補助者までの高さ 71cm  
 苗載せ台から苗載せ台までの高さ 23cm  
 苗載せ台から苗載せ台までの高さ 71cm  
 苗載せ台 幅18cm×奥行き30cm

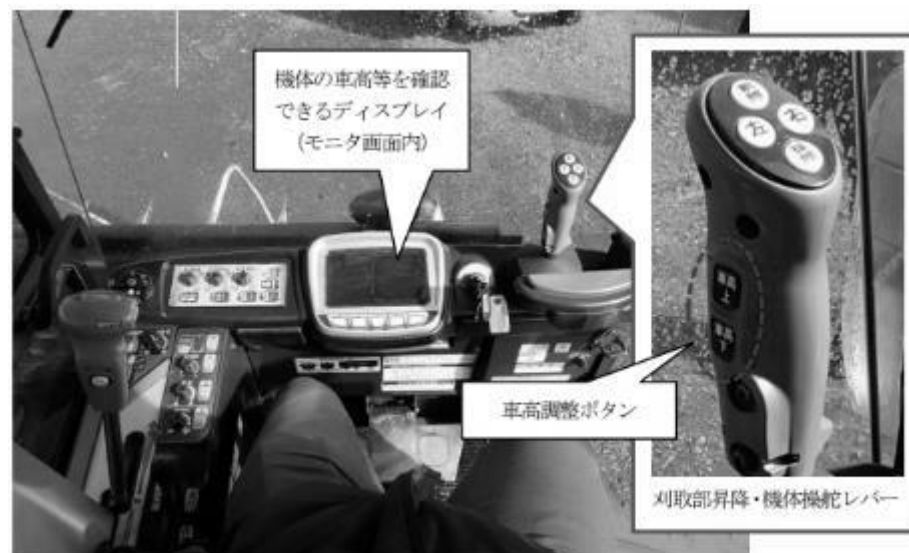
図3 運転席の操作系統

| 事例<br>※太字は機械種類 | 機械・用具の構造に関連する要因等 | 構造に関する規制として規定することが難しい要因等 |
|---|---|---|
| <ul style="list-style-type: none"> <li>・<b>自脱型コンバイン</b>で稲刈り作業中、周囲から刈高さが高くなっていると言われ、確認しようと慌てて降りる際に、普段より高くなっていたステップ最下段から転落した。</li> <li>・共同作業者の指摘に「そんなはずはない」と思いつつ、慌ててコンバインから降りようとしてしまった。</li> <li>・運転席に背を向けて前向きに降車してしまった。</li> </ul> | <p>【要因】</p> <ul style="list-style-type: none"> <li>・刈取部の昇降や機体の左右操舵の操作レバーに、<u>車高の調整ボタンが設置</u>されていたため、刈取り作業中に無意識に押ししてしまった可能性がある（図3）。</li> <li>・ステップは<u>前向きでの降車が安全に行える構造ではなかった</u>。</li> <li>・運転席にあるディスプレイ（図3）で機体の車高や傾きを確認できる機能があるが、スイッチで表示を切り替える必要があるため、<u>被災時に車高の状態をこの機能で確認できてはいなかった</u>と推測される。</li> </ul> <p>【課題】</p> <ul style="list-style-type: none"> <li>・作業中に無意識に別の操作装置に触れてしまわないような設計を検討する。</li> </ul> | <p>【要因】</p> <ul style="list-style-type: none"> <li>・刈取中の水田ほ場内だったため、着地した地面は稲株が残っている等、不安定な状態であった。【作業環境】</li> <li>・コンバイン利用組合でコンバインを6台保有し、状況に応じて使用しているため、常に同じ機械で作業する訳ではない。【安全管理体制】</li> </ul> <p>【課題】</p> <ul style="list-style-type: none"> <li>・ディスプレイの表示機能を使って、機体の状態を確認する。</li> <li>・機体に体の正面を向けての乗降を習慣づける。</li> <li>・意図せず別の操作装置に触れてしまわないような、操作時の手の置き方等を検討する。</li> <li>・滑りにくく、足首を保護できるような靴を着用する。</li> </ul> |

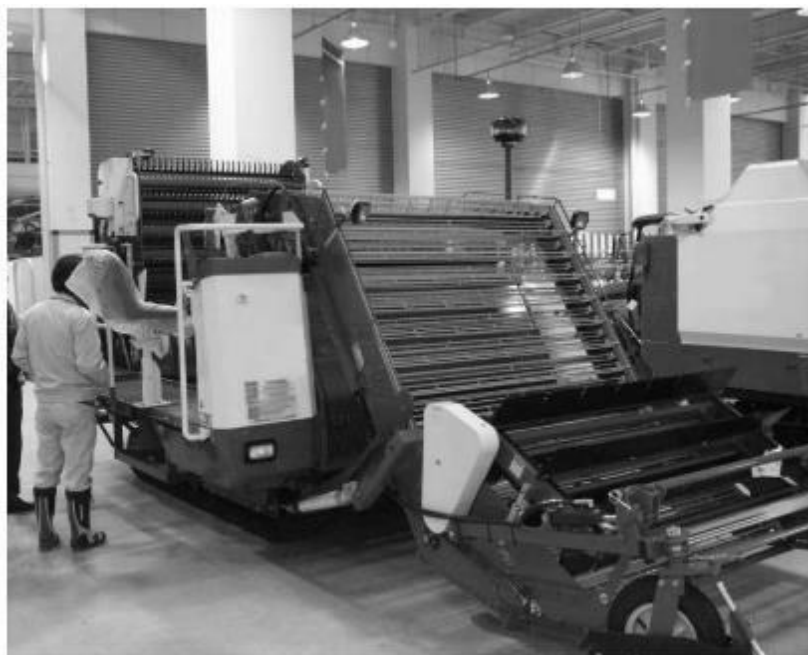
図1 事故機と同型のオニオンハーベスタ

| 事例<br>※太字は機械種類 | 機械・用具の構造に関連する要因等 | 構造に関する規制として規定することが難しい要因等 |
|---|---|---|
| <ul style="list-style-type: none"> <li>・オニオンハーベスタで収穫作業中、タッピングローラ（注）に雑草が詰まったため、機械を動かしたまま、右手で雑草を取ろうとしたところ、タッピングローラに巻き込まれた。</li> <li>・機械を止めずに手で雑草を取り除こうとしてしまった。</li> <li>・普段は木の棒でローラ上の雑草を突いて、ローラ下方に排出させていたが、その時だけはなぜか手が出てしまった。</li> <li>・革手袋を着用していた（巻き込まれの可能性がある作業時は、手袋を着用してはいけないのが原則）。</li> </ul> | <p>【要因】</p> <ul style="list-style-type: none"> <li>・タッピングローラの一部が<b>カバーで覆われておらず</b>、作業者の手が届く状態だった。</li> </ul> <p>【課題】</p> <ul style="list-style-type: none"> <li>・タッピングローラにより<b>雑草が詰まりにくい構造を検討</b>する。</li> <li>・<b>タッピングローラ全面に防護カバーを装備</b>する。</li> </ul> | <p>【要因】</p> <ul style="list-style-type: none"> <li>・ほ場に雑草が生えていた。【作業環境】</li> <li>・いつもどおりに木の棒で雑草を突くという、安全な作業方法が遵守されていなかった。【安全管理体制】</li> </ul> |

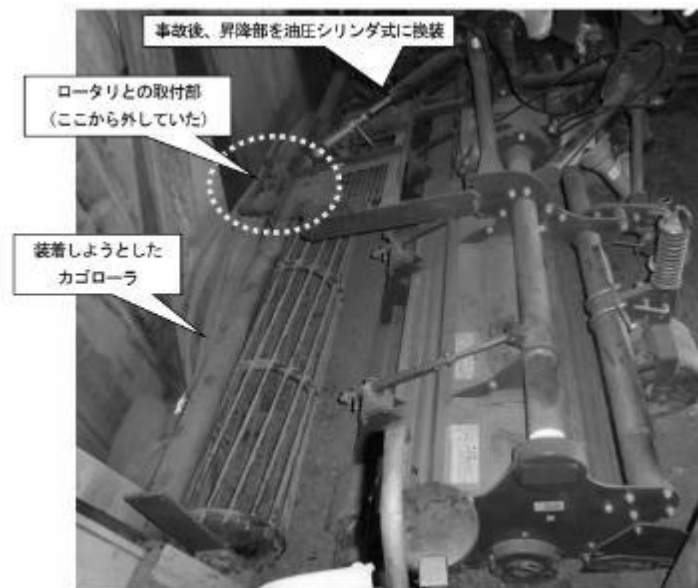
| 事例<br>※太字は機械種類 | 機械・用具の構造に関連する要因等 | 構造に関する規制として規定することが難しい要因等 |
|---|---|---|
| <ul style="list-style-type: none"> <li>洗浄のためロータリから外した<b>カゴローラ</b>を再度取り付けようとしたところ、取付部が手前側に倒れてきて右足の上に落下し、親指を骨折した。</li> <li>普段の機械作業は安全長靴を履いて行っているが、その時に限って、安全長靴に穴が開いていたため、普通の長靴に履き替えて作業をした。</li> <li>カゴローラが転がらないように、きちんと固定（輪止め等）をしていなかった。</li> <li>複数名であれば、カゴローラを支えて作業できたが、家族が外出中で1人作業であった。【人】</li> </ul> | <p>【要因】</p> <ul style="list-style-type: none"> <li>カゴローラを使用しない場合には持ち上げることができる構造であるが、<b>昇降部がネジ式で、回すのが面倒だったため、使用しないときは外していた。</b></li> </ul> | <p>【要因】</p> <ul style="list-style-type: none"> <li>カゴローラが転がり得る路面だった可能性がある（調査時の保管場所と異なったため未確認）。【作業環境】</li> <li>事故前から、常々「カゴローラの着脱も面倒なので、昇降部を油圧シリンダ式に変更できれば」と思いつつ、作業を後延ばしにしていた。【安全管理体制】</li> </ul> <p>【課題】</p> <ul style="list-style-type: none"> <li>附随作業（作業機脱着、点検整備等）中の事故防止に向けて、安全な脱着方法や使いやすい固定治具等を整備する。また、それらを利用する。</li> <li>作業機着脱の危険性について一層の周知が望ましい。</li> <li>作業時には安全靴を常に着用する。</li> </ul> |

図1 装着しようとしたカゴローラとロータリ

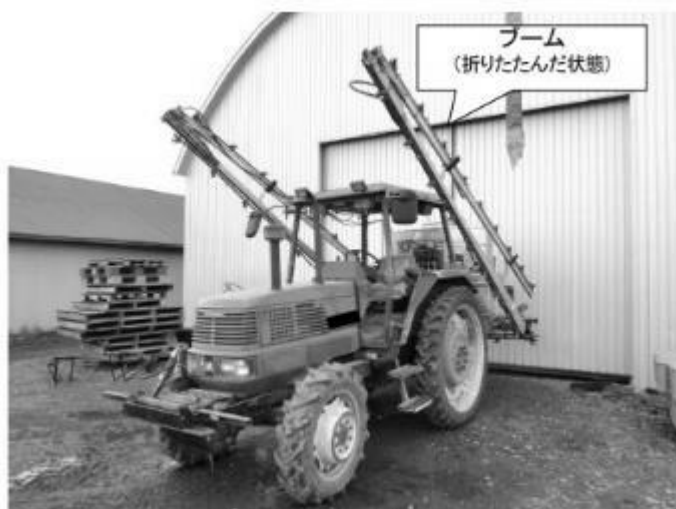
図2 事故機（トラクタ）

| 事例<br>※太字は機械種類 | 機械・用具の構造に関連する要因等 | 構造に関する規制として規定することが難しい要因等 |
|---|---|---|
| <ul style="list-style-type: none"> <li>・トラクタとブームスプレーヤの連結ロックを解除するための紐が、両機の間に落ちていたので、拾おうと運転席から右腕を伸ばしたところ、左手の袖が作業機昇降レバーに引っかかってブームスプレーヤが上昇し、伸ばしていた右腕が挟まれた。</li> <li>・ブームスプレーヤ購入時に、販売店から、連結ロック解除用の紐は、常にどこかに結んでおくように指導を受け、日頃から励行していたが、事故当時に限って外れていた。</li> <li>・トラクタのエンジンをかけたままだった。</li> </ul> | <p>【要因】</p> <ul style="list-style-type: none"> <li>・<u>昇降レバーのノブが紛失</u>しており、袖口に引っかかりやすい状態になっていた。</li> <li>・トラクタ直装式のブームスプレーヤは、トラクタの前後バランスの悪化等を避けるため、トラクタとの<u>間隙が可能な限り詰められている上、持ち上げるとさらに間隙が狭まる。</u></li> </ul> <p>【課題】</p> <ul style="list-style-type: none"> <li>・<u>作業機側に身を乗り出さず、より安全かつ確実にブームスプレーヤを着脱できる構造</u>を検討する。</li> <li>・連結ロック解除手段が紐でないものであることが望ましい。</li> </ul> | <p>【要因】</p> <ul style="list-style-type: none"> <li>・機械が動く状態で可動部に接近することの危険性が予測されていなかった。【安全管理体制】</li> </ul> |

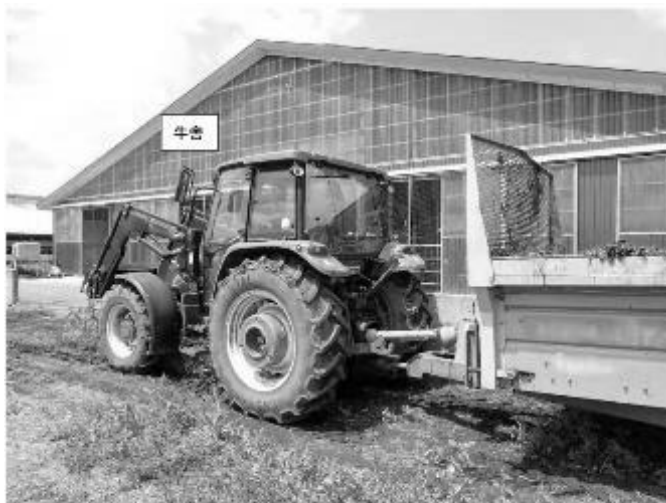
| 事例<br>※太字は機械種類 | 機械・用具の構造に関連する要因等 | 構造に関する規制として規定することが難しい要因等 |
|---|---|---|
| <p>・トレーラの使用前点検中、<b>トラクタ</b>と<b>トレーラ</b>の間の操作レバーでダンプ操作を行っていたところ、衣服がユニバーサルジョイントの接手部に巻き込まれた。</p> <p>・少し急いでいた。</p> <p>・回転部に巻き込まれやすい服装だった。</p> <p>・ユニバーサルジョイントに巻き込まれた事故を以前に聞いたことがあったため、全身を持って行かれないように、必死で踏ん張った。</p> | <p>【要因】</p> <ul style="list-style-type: none"> <li>・ <b>ユニバーサルジョイントのカバーが破損</b>していた（図2）。</li> <li>・ トレーラの<b>ダンプ操作レバーが、ユニバーサルジョイントやPIC 軸（作業機側の動力取入軸）に近いところに配置</b>されていた（図3）。また、<b>レバーに紐を取り付けてトラクタ座席から操作できるようにしていたが、被災時は劣化でうまく操作できなかった</b>ため、レバーを直接操作することになってしまった。</li> <li>・ <b>トラクタのPTO 外部操作スイッチが巻き込まれた場所からは届かない位置</b>だった。</li> </ul> <p>【課題】</p> <ul style="list-style-type: none"> <li>・ <b>操作レバーの配置について、より安全な位置になるように設計を検討する。</b></li> <li>・ <b>より耐久性の高いカバーへの設計改善が必要</b>である。</li> </ul> | <p>【要因】</p> <ul style="list-style-type: none"> <li>・ カバーが破損したら直ちに修理することや、機械作業時には巻き込まれにくい服装とすることの重要性が十分徹底されていなかった。【安全管理体制】</li> </ul> <p>【課題】</p> <ul style="list-style-type: none"> <li>・ 破損しているカバーは修理する。</li> <li>・ 回転部付近に近づくずに操作できる状態を維持し、不具合があった場合はその部分を修理してから使用する。</li> <li>・ 機械作業時は巻き込まれにくい服装とすることを徹底する。</li> </ul> |

図1 被災した場所及びトラクタ  
(マニュアルスプレッダは事故後に新規導入したもの)

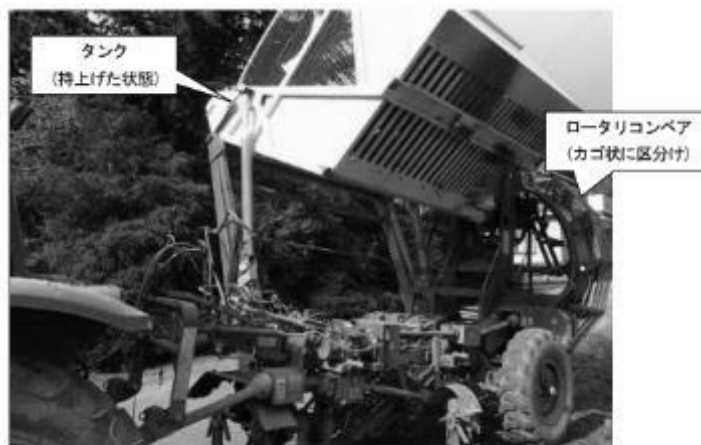
図1 事故機と同型のビートハーベスタ

| 事例<br>※太字は機械種類 | 機械・用具の構造に関連する要因等 | 構造に関する規制として規定することが難しい要因等 |
|---|---|---|
| <p>・ <b>ビートハーベスタ</b>で収穫作業中、大きめのビートがロータリコンベアと内側の底板の間に詰まり、専用の刃物でそのビートを砕いたところ底板が勢いよく戻り、右腕を挟まれた。</p> <p>・ 冷静に考えれば、ビートが除かれれば挟まると分かるが、収穫作業が順調に進捗していたときであり、早く作業に戻りたいという気持があった。</p> <p>・ 作業中は目の前の作業に集中しがちとなるが、今回のケースでも被災者は早くビートを取り除くことに集中し、除去後に発生する危険を見逃してしまった。</p> | <p>【要因】</p> <ul style="list-style-type: none"> <li>ロータリコンベアは、仕切り板等によりカゴ状に区分されており、下から上にビートを運ぶ部分には、底板が設けられている。ここに規定量を超えるビート等が入り込んだ場合に対応するため、<u>パネで支持された底板が動いてカゴの容量を拡大する構造</u>になっているが、その際、<u>底板との間に隙間が生じる</u>。隙間を生じない構造が難しいのであれば、除去の際、<u>底板の固定、パネの無効化等をワンタッチで簡単に行うことができる構造</u>であることが望ましい。</li> <li>製造者は、この隙間に作業者が手を入れる危険性を認識していたが、注意喚起の標識を貼付するのみに止まっていた。しかも貼付位置が底板の裏側であり、外からは見えない位置であった。</li> </ul> <p>【課題】</p> <ul style="list-style-type: none"> <li>底板との隙間を生じない構造が難しいのであれば、除去の際に、<u>底板の固定、パネの無効化等をワンタッチで簡単に行うことができる構造</u>であることが望ましい。</li> <li>注意喚起の安全標識は、当該作業時に見やすい位置に貼付する。</li> </ul> | <p>【要因】</p> <ul style="list-style-type: none"> <li>規格を大幅に上回るビート（被災者の感覚では30cm超）が収穫されたため、詰まりが生じた。<br/>【作業環境】</li> <li>作業が順調であったため、それにあわせて作業速度も速めにしていた可能性もある。<br/>【作業環境】</li> <li>安全にビートを取り除く方策が周知徹底されていなかった。<br/>【安全管理体制】</li> </ul> |

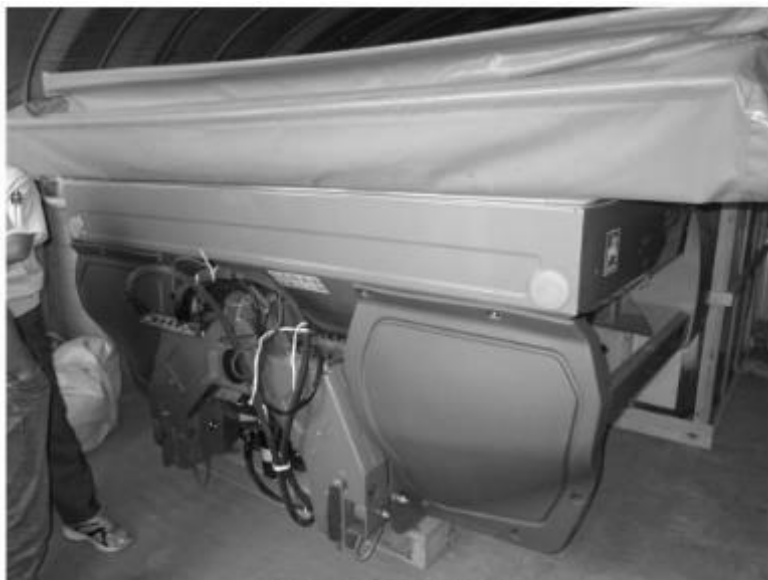
図1 事故機の後継機

| 事例<br>※太字は機械種類 | 機械・用具の構造に関連する要因等 | 構造に関する規制として規定することが難しい要因等 |
|---|---|---|
| <ul style="list-style-type: none"> <li>・ブロードキャストで肥料散布中、肥料がうまく出なかったので、エンジンを止めずにホッパの中に足を入れて肥料を均していたところ、アジテータに左足が巻き込まれた。</li> <li>・PTO動力を切らずに駆動部に接近してしまった。</li> <li>・スコップをトラクタに積んでいたが、つい、使わずにやってしまった。</li> <li>・その年は雪解けが遅く、平年よりも作業スケジュールが遅れていたことが背景にあり、無意識に焦っていたかも知れない、とのこと。</li> </ul> | <p>【要因】</p> <ul style="list-style-type: none"> <li>・ブロードキャストにはホッパ底部に網が設けられていたが、<b>機械が駆動していても容易に取り外すことができ、危険部への接近が可能</b>であった。</li> <li>・ホッパの縁からアジテータまで880mmであり、身長170cmの被災者がホッパの縁に腰掛けた状態で爪先がアジテータに届く寸法であった。</li> </ul> <p>【課題】</p> <ul style="list-style-type: none"> <li>・<b>ホッパ内の肥料が偏らないような構造・材質を検討</b>する。</li> <li>・<b>インターロック機構を備えた蓋や受網の設置を検討</b>する。</li> <li>・ホッパ内で肥料が偏り、<b>均す作業をなくせないのであれば、均すための道具やそれらを格納できる設計を検討</b>する。</li> </ul> | <p>【要因】</p> <ul style="list-style-type: none"> <li>・危険部に接近する際は、必ず動力を切るということへの認識が十分でなく、周囲からの周知も不十分であった。【安全管理体制】</li> </ul> |

(事故機がPTO駆動なのに対し、後継機は油圧駆動である点異なる)

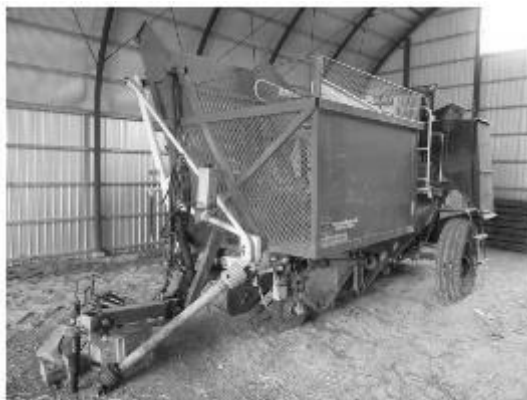
図1 事故機の外観

| 事例<br>※太字は機械種類 | 機械・用具の構造に関連する要因等 | 構造に関する規制として規定することが難しい要因等 |
|---|---|---|
| <ul style="list-style-type: none"> <li>・ポテトハーベスタでの収穫作業中、掘取部が詰まったため、取り除こうと手を伸ばしたところ、駆動軸に衣服が巻き込まれて首を絞められたため、衣服を引きちぎって脱出した。・トラクタから降りるとき、エンジンやPTOクラッチを切らなかった。</li> <li>・パーカーを着て作業してしまった。</li> <li>・体調や心理面で問題は特になかったが、やや急いで作業していた。</li> <li>・若く腕力も強かったため、パーカーを引きちぎって脱出することができた。</li> <li>・デンプン原料用バレイショのハーベスタは、作業台に1名しか乗らない（石等の夾雑物を除く）うえに、被災者の位置が共同作業者の死角にあったため、被災者の状況に気付かなかった。【人】</li> </ul> | <p>【要因】</p> <ul style="list-style-type: none"> <li>・<b>駆動軸のカバーが破損</b>していた（このカバーは破損しやすい）。</li> </ul> <p>【課題】</p> <ul style="list-style-type: none"> <li>・メーカーは、<b>駆動軸のカバーについて、十分に厚みを持った壊れにくいものにすることが望ましい。</b></li> </ul> | <p>【要因】</p> <ul style="list-style-type: none"> <li>・草が多く、機械に詰まりやすい状態だった。【作業環境】</li> <li>・回転部への巻き込まれに対する危険の予測ができず、点検清掃時の安全な作業方法が検討されていなかった。【安全管理体制】</li> <li>・作業に適した服装を励行していなかった。【安全管理体制】</li> <li>・駆動軸のカバーが破損していることを見落としていた。【安全管理体制】</li> </ul> |

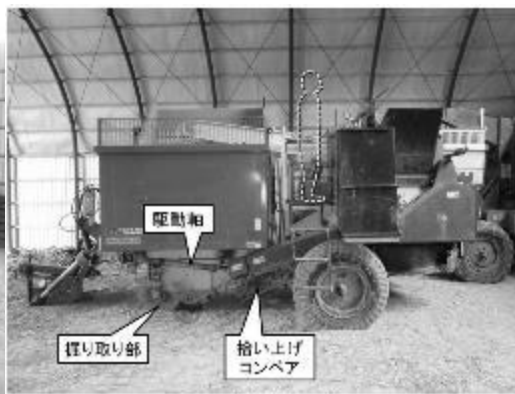
図2 事故機の構造の様子  
1名乗用作業台車両の共同作業者立ち位置

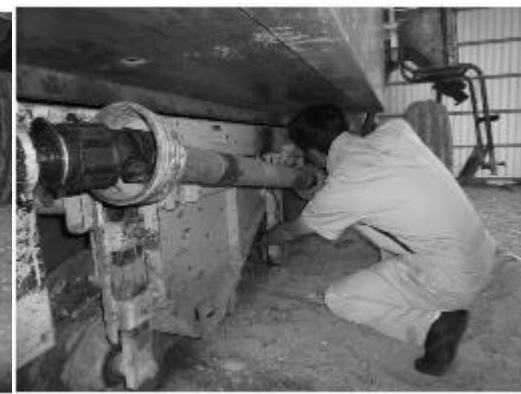
図4 事故機の被災者の行動を再現した様子

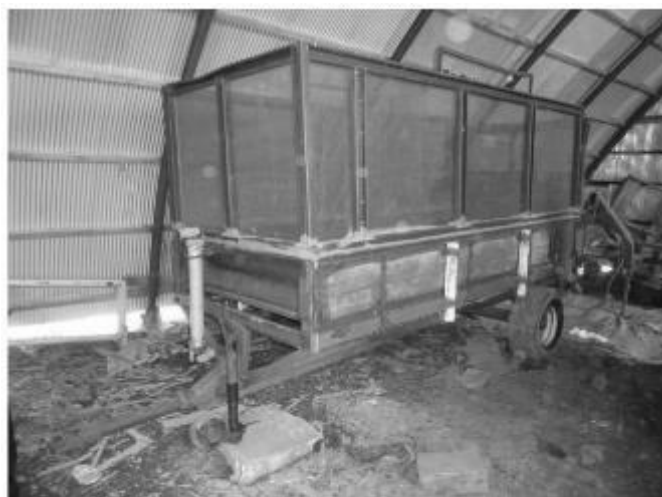
| 事例<br>※太字は機械種類 | 機械・用具の構造に関連する要因等 | 構造に関する規制として規定することが難しい要因等 |
|---|---|---|
| <ul style="list-style-type: none"> <li>・<b>マニユアスプレッダ</b>を駆動した状態で、グリスアップを行っていた。回転しているギヤに、右人差指に付けたグリスを塗ろうとしたところ、2つのギヤの間に指が巻き込まれた。</li> <li>・事故当日の体調は問題なかったが、日課にしていた昼寝ができず、集中力を欠いていた。</li> <li>・革手袋をしていたので、危険部に対する警戒心が緩んでしまった。</li> <li>・普段は、駆動を止めて整備作業を行っており、機械を動かした状態でグリスアップする場合でも、ヘラなどを使うようにしていたが、その日に限って、指でやってしまった。</li> </ul> | <p>【要因】</p> <ul style="list-style-type: none"> <li>・機械が古く、<b>カバーを紛失</b>していた。</li> <li>・点検整備時に対する<b>安全標識が貼付されていなかった</b>。</li> </ul> <p>【課題】</p> <ul style="list-style-type: none"> <li>・<b>点検整備で着脱が必要な防護カバーであれば、インターロック機構の検討が望ましい</b>。</li> </ul> | <p>【要因】</p> <ul style="list-style-type: none"> <li>・安全なグリスアップの方法が徹底されていなかった。【<b>安全管理体制</b>】</li> </ul> <p>【課題】</p> <ul style="list-style-type: none"> <li>・どうしても機械を動かしながらグリスを塗る必要がある場合は、スプレーグリスを用いることが望ましい。</li> </ul> |

図1 事故機の外観  
(古い機械で、被災者が補修して使われている)

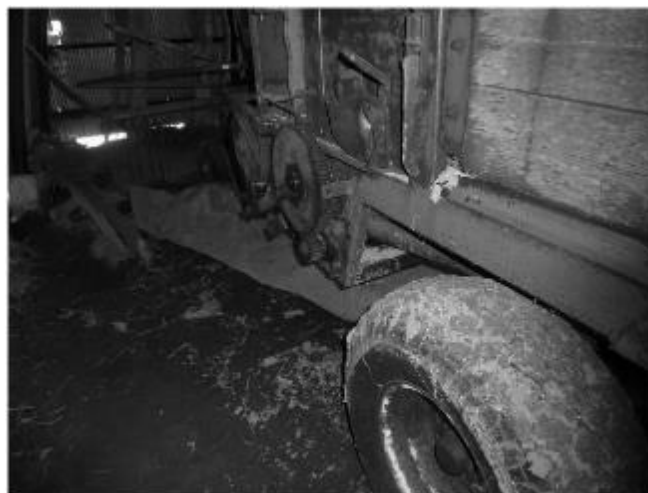
図2 被災者が負傷したギヤがある部位  
(機体左後方にある)

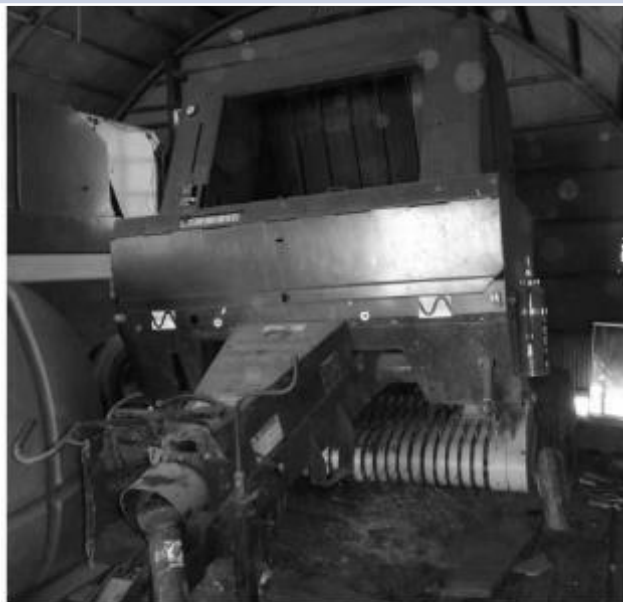
図1 事故機の外観

| 事例<br>※太字は機械種類 | 機械・用具の構造に関連する要因等 | 構造に関する規制として規定することが難しい要因等 |
|---|---|---|
| <ul style="list-style-type: none"> <li>・<b>ロールベアラ</b>のチェーンにグリスを塗ろうとした際、動いているチェーンの近くに引っかかっているわらに気づき、取り除こうとした指がスプロケットとの間に巻き込まれた。</li> <li>・作業終了が遅くなったことにより、いつもとは異なる手順で、機械を動かしたまま整備を行ってしまった。</li> <li>・危険部に対する意識が低下していた。</li> <li>・革手袋を着用していたことによる安心感があった。</li> </ul> | <p>【要因】</p> <ul style="list-style-type: none"> <li>・作業中に<b>自動でチェーンに注油する機能がなかった</b>（被災者が所持するもう1台のロールベアラには同機能があるため、整備時にチェーンにグリスを塗る必要がない）。</li> <li>・<b>インターロック機構</b>（カバーを開けると危険部が停止する、あるいは危険部が動いている間はカバーが開かない機構）が<u>採用されていなかった。</u></li> </ul> <p>【課題】</p> <ul style="list-style-type: none"> <li>・事故機の使用を直ちに中止し、安全性が向上した新しい機械に一本化することが望ましい。</li> <li>・農業機械にも<b>インターロック機構が導入される</b>ことが望ましい。</li> </ul> | <p>【要因】</p> <ul style="list-style-type: none"> <li>・麦稈は特に油を吸いやすく、機械の油切れを招きやすい。<br/>【作業環境】</li> <li>・作業終了時刻がいつもよりも遅くなった。<br/>【作業環境】</li> <li>・決められた手順に沿った作業の不徹底と、遵守の重要性についての周知が不足していた。<br/>【安全管理体制】</li> </ul> |

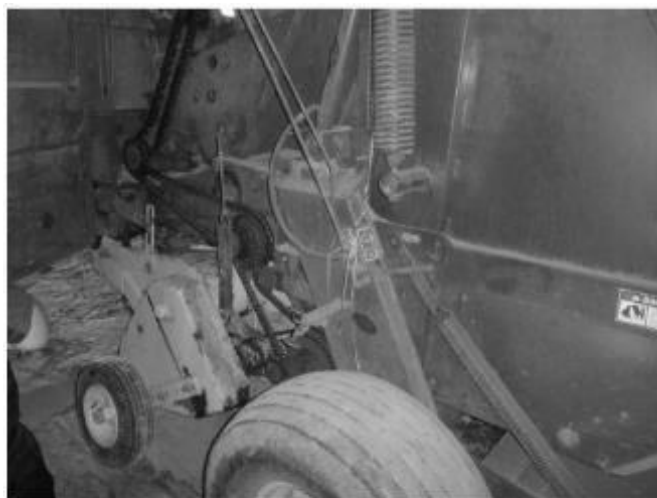
図2 被災者がグリスを塗ろうとしていたチェーン部分（機体右側のカバー内）

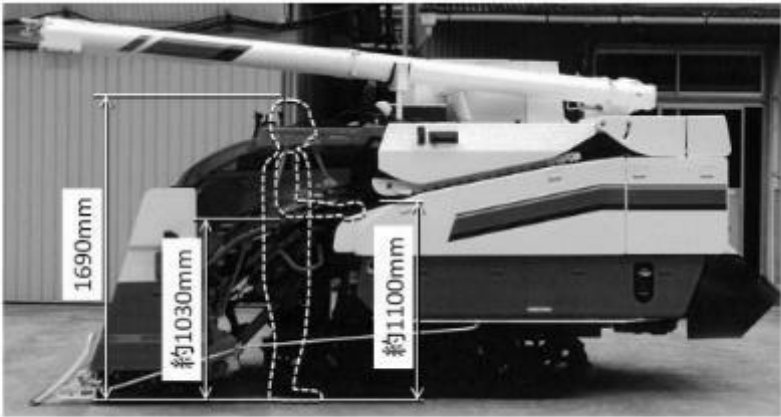
図1 事故機と同型機の外観

| 事例<br>※太字は機械種類 | 機械・用具の構造に関連する要因等 | 構造に関する規制として規定することが難しい要因等 |
|---|---|---|
| <ul style="list-style-type: none"><li>・自脱型コンバインで手こぎ作業中、稲がなかなか脱穀部に入らないので、機体に右肩をつけて稲を機体後方に引っ張ったところ、急に稲が食い込み、左手が脱穀部に巻き込まれた。</li><li>・軍手をして手こぎ作業をしていた。</li><li>・結びワラを掴んでいた。</li><li>・体調や心理面での問題はなかった。</li></ul> | <p>【要因】</p> <ul style="list-style-type: none"><li>・緊急停止ボタンが付いていない古い機械だった。</li></ul> <p>【課題】</p> <ul style="list-style-type: none"><li>・農業機械にもインターロック機構が導入されることが望ましい。</li><li>・手こぎ作業時は素手で言い、緊急停止装置付きのコンバインを使用することが望ましい。</li></ul> | <p>【要因】</p> <ul style="list-style-type: none"><li>・巻き込まれの危険性が十分に認識されておらず、結んでいたワラを完全に取り去ってから、手こぎ部にイネを供給するといった安全な手こぎ作業方法が検討されていなかった。【安全管理体制】</li><li>・巻き込まれの危険性がある作業にもかかわらず、軍手を着用して作業してしまった。【安全管理体制】</li></ul> |

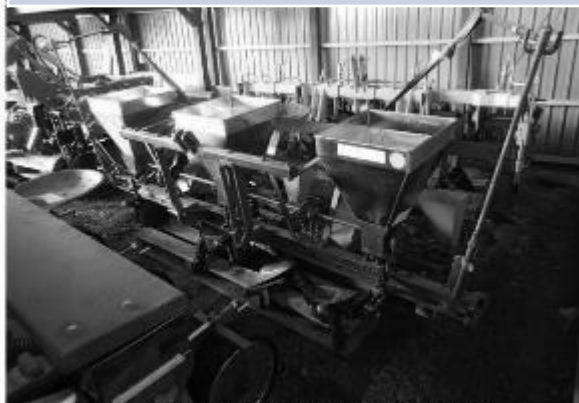
| 事例<br>※太字は機械種類 | 機械・用具の構造に関連する要因等 | 構造に関する規制として規定することが難しい要因等 |
|---|---|---|
| <ul style="list-style-type: none"> <li>・スイートコーンの施肥播種作業中、<b>施肥播種機</b>に乗った作業者が、<b>トラクタ</b>を止めずに播種部手前に溜まった土を取り除こうとしたところ、手前の歯車に指が巻き込まれた。</li> <li>・補助作業を交替したばかりで、それまでの作業の播種精度が悪かったことが気になっていた。</li> <li>・土が溜まる頻度が高かったため、機械を止めるよう指示せずに手を伸ばしてしまった。</li> <li>・トラクタがほ場端に来たら、木の枝などを拾って溜まった土の除去に使おうと思っていたが、その前に手を出してしまった。</li> <li>・天候も気になり、何とか当日中に作業を終わらせたいと思って、焦ってしまった。</li> <li>・自動直進モードで走行している時であったため、トラクタを操作していた作業者が作業の様子を観察していたことから、直ぐに機械を止めることができた。【人】</li> <li>・地域の農業委員もやっており、委託されるほ場が増え、作業面積が年々増えていることが、作業の焦りの遠因となった可能性もある。【人】</li> </ul> | <p>【要因】</p> <ul style="list-style-type: none"> <li>・トラクタにGPSを利用した自動操舵機能がついていたので、作業速度が速く、旋回もスムーズだったので溜まった土の除去に枝を使おうと思ったものの拾うタイミングを逸してしまった。</li> <li>・<b>播種部の前に鎮圧ローラがなく、溝切部の前に土が溜まりやすい構造</b>だった。</li> <li>・上述の後継機は所有していたが、複数の作物を作付しているため、スイートコーンには作業幅や畝数が合わない設定であったこと、作業時期が重複することなどから、作業効率を考え、以前使用したことのある播種機を中古で購入してスイートコーン用に使用していた。</li> <li>・溜まった土を除去する道具立てがされていなかった。</li> </ul> <p>【課題】</p> <ul style="list-style-type: none"> <li>・<b>土の滞留が軽減する、播種部前に鎮圧ローラがついた後継機を使用</b>する。</li> <li>・<b>歯車部、チェーン部にカバーを装着し、不意に触れないような設計</b>にする。</li> </ul> | <p>【要因】</p> <ul style="list-style-type: none"> <li>・ほ場の均平作業をお願いした後の作業であったため、土中に枝や根などのゴミが多かった。【作業環境】</li> <li>・前々日の降雨の影響で土が湿っていたため、土が溜まりやすかった。【作業環境】</li> <li>・雲行きが怪しく、雨が降ってきそうであった。【作業環境】</li> <li>・機械を止めて除去作業を行うことが徹底されていなかった。【安全管理体制】</li> <li>・作業手袋を装着した状態で回転部付近に手を出してしまった。【安全管理体制】</li> </ul> <p>【課題】</p> <ul style="list-style-type: none"> <li>・手こぎ作業時は素手で行い、緊急停止装置付きのコンバインを使用することが望ましい。</li> </ul> |

図1 事故時に使用していた播種機（トラクタ側から）

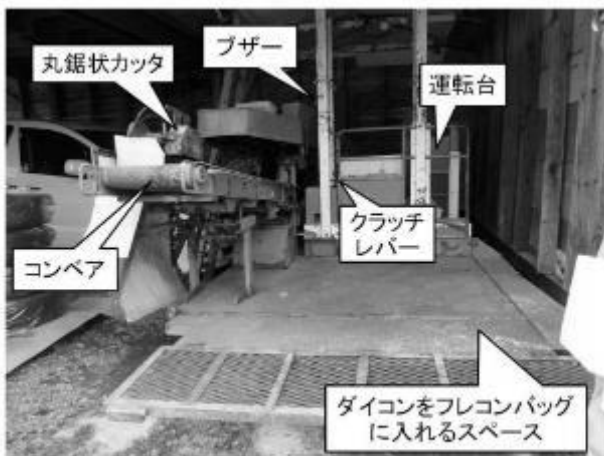
| 事例<br>※太字は機械種類 | 機械・用具の構造に関連する要因等 | 構造に関する規制として規定することが難しい要因等 |
|---|---|---|
| <ul style="list-style-type: none"> <li>・ダイコンハーベスタで収穫作業中、茎葉カッタに葉が絡んだため、右手で取り除いていたところ、左手の甲が、茎葉をさらに切り落とす別のカッタの刃に当たった。</li> <li>・農作業に従事して初年度であり、作業経験に乏しかったが、収穫シーズンも終わり頃になっており、機械にも慣れた頃合いであった。</li> <li>・機械を止めてもらわずに危険部に手を近づけた。</li> </ul> | <p>【要因】</p> <ul style="list-style-type: none"> <li>・本機は安全鑑定適合機だが、<u>丸鋸状のカッタも含め、使用者によって改造されており、基準を満たさない状態であった。</u></li> <li>・丸鋸状のカッタの上部半分にはカバーが設けられていたが、<u>刃が剥き出しの部分には作業者が容易に触れてしまう構造だった。</u></li> <li>・ダイコンハーベスタ後部の作業者がオペレータに知らせるブザーや、<u>丸鋸状カッタ等を止めるクラッチレバーが設けられていたが、作業者がとっさに操作できる位置に配置されていなかった。</u></li> </ul> <p>【課題】</p> <ul style="list-style-type: none"> <li>・事故機の使用を直ちに中止し、安全性が向上した新しい機械に一本化することが望ましい。</li> <li>・後部での作業者が操作しやすい位置に、<u>丸鋸状カッタ等を止めるクラッチレバーや緊急停止装置を設置する。</u></li> </ul> | <p>【要因】</p> <ul style="list-style-type: none"> <li>・夾雑物が発生した際に、危険部に接近するときの機械停止について、従業員への周知徹底が不足していた。【安全管理体制】</li> <li>・危険部が改良された新しい機械（搬送コンベア終端部の茎葉部カッタで一度にダイコンの肩の部分から切断できるため、手作業による二次処理が不要）を購入したにもかかわらず、従来の機械も併用していた。【安全管理体制】</li> </ul> <p>【課題】</p> <ul style="list-style-type: none"> <li>・事故機の使用を直ちに中止し、安全性が向上した新しい機械に一本化することが望ましい。</li> <li>・夾雑物を取り除く際は、必ず機械を止めるよう、改めて作業者一同に徹底する。</li> </ul> |

図1 事故機の後部の様子  
(加工用ダイコン向けに改造されている)

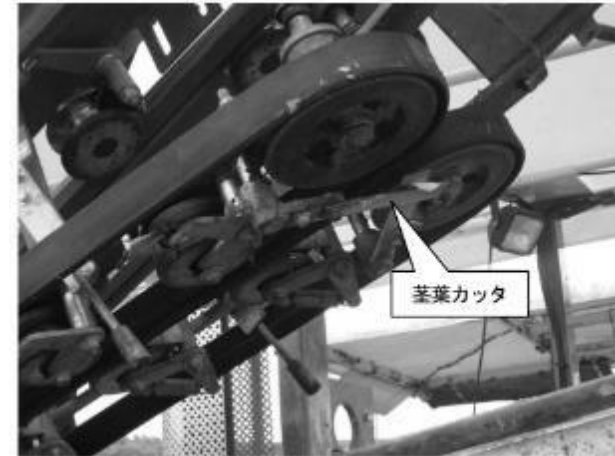
図4 新型ダイコンハーベスタ（加工用）の茎葉カッタの様子

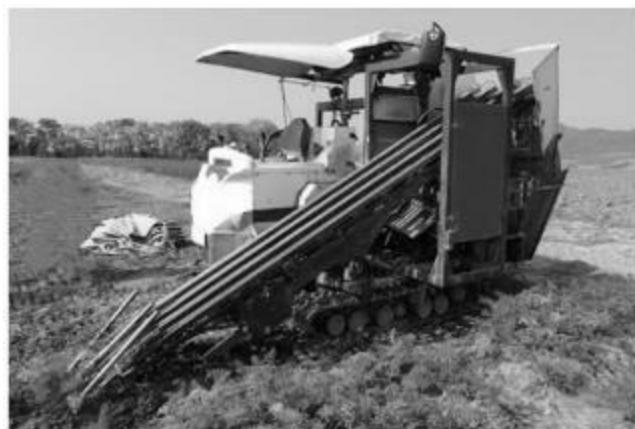
図1 事故時に使用していたニンジンハーベスタ

| 事例<br>※太字は機械種類 | 機械・用具の構造に関連する要因等 | 構造に関する規制として規定することが難しい要因等 |
|---|---|---|
| <ul style="list-style-type: none"> <li>・ニンジンハーベスタで収穫作業中、茎葉切断部に茎葉が詰まったため、除去しようと、カバーの隙間から回したままの茎葉カッタに手を伸ばし、指先を切断した。</li> <li>・茎葉カッターの動力切替スイッチを切らずに運転席から降りてしまった。 <ul style="list-style-type: none"> <li>・茎葉カッター部にカバーを開けずに隙間から手を入れてしまい、手元が見にくかった。</li> </ul> </li> <li>・霜や雪が降りるようになる前に急いで収穫を終えなければ、と焦りがあった。</li> <li>・繁忙期であり、疲れていた。</li> <li>・自分のほ場での作業であり、少し気が抜けていた。他者のほ場の手伝いであれば、もう少し気を付けていた、とのこと。</li> <li>・専従オペレーターが別の機械トラブル対応をしていたため、普段行わない事故機での作業を行ってしまった。【人】</li> </ul> | <p>【要因】</p> <ul style="list-style-type: none"> <li>・茎葉カッター部近傍には、<b>動力切替スイッチが無かった。</b></li> <li>・茎葉カッター部にはカバーがあったが、<b>カバーを開けなくても隙間から手が届く構造</b>であった。</li> <li>・茎葉カッター部の<b>カバーを開放すると茎葉カッターの動力が自動で切れるインターロック機構は無かった。</b></li> </ul> <p>【課題】</p> <ul style="list-style-type: none"> <li>・茎葉カッター部のカバーを開放しなければ、カッター部に手が届かない、かつ、茎葉カッター部のカバーを開放した際に、動力が自動的に切れる構造とする。</li> <li>・<b>シートスイッチを導入し、運転席から降りた際に動力が切れる構造</b>にする。</li> <li>・茎葉カッター部の<b>カバーを開放しなければ、カッター部に手が届かない構造</b>が望ましい。</li> </ul> | <p>【要因】</p> <ul style="list-style-type: none"> <li>・早朝の作業であり、茎葉に露がついていて詰まりやすかった。<b>【作業環境】</b></li> <li>・他の機械にトラブルがあり、専従オペレーターがその対応に追われていた。<b>【作業環境】</b></li> <li>・当該地域は周囲よりも比較的降雪が早く、一度降雪すると1週間はほ場に機械が入れなくなるほ場であった。<b>【作業環境】</b></li> <li>・茎葉カッター部の詰まりを除去するときに、必ずスイッチを切ること、隙間から手を入れないことが徹底されていなかった。<b>【安全管理体制】</b></li> </ul> <p>【課題】</p> <ul style="list-style-type: none"> <li>・詰まり除去の際は必ず当該部分を停止する。</li> <li>・その上で、刃部の周囲に手を伸ばす場合は耐切削手袋の使用を検討する。</li> <li>・詰まりを取るための用具を準備する。</li> </ul> |

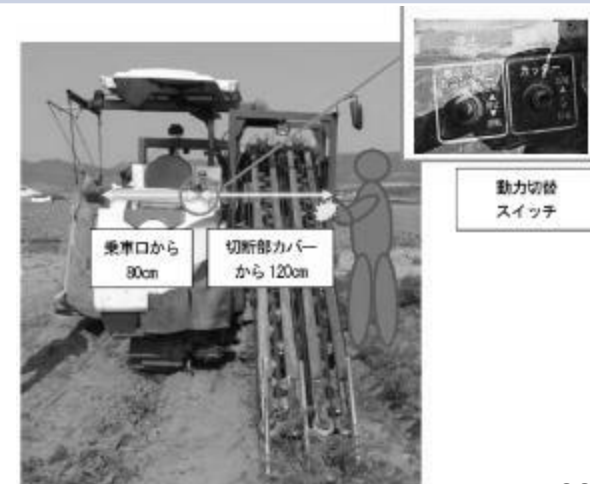
図4 被災者の立ち位置と動力切替スイッチの距離

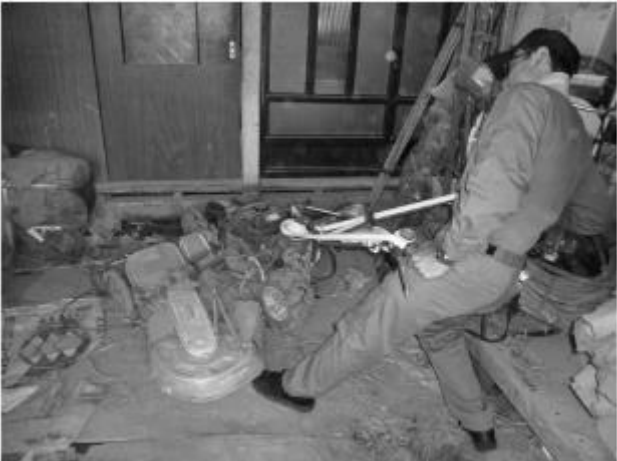
| 事例<br>※太字は機械種類 | 機械・用具の構造に関連する要因等 | 構造に関する規制として規定することが難しい要因等 |
|---|---|---|
| <ul style="list-style-type: none"> <li>・ <b>自走式草刈機</b>で畦畔の除草作業中、刈り残し部分を刈ろうとして機械をバックさせたところ、雨に濡れた畦畔で足を滑らせ、左足が刈刃に接触した。</li> <li>・ 足場が狭いところでバックしながらの刈り取りは危ないとは思いつつ、刈り残しが気になり、バックしながら刈ってしまった。</li> <li>・ 安全靴を履いていたため、大惨事を免れた。</li> </ul> | <p>【要因】</p> <ul style="list-style-type: none"> <li>・ <u>バックしながら刈り取れる構造</u>であった。</li> <li>・ <u>刈刃カバーの後端から刈刃先端までの距離が短く（約60mm）、入り込んだ爪先が接触してしまう構造</u>だった。</li> </ul> <p>【課題】</p> <ul style="list-style-type: none"> <li>・ 事故機の刈刃カバーの後端から刈刃先端までの距離は60mmと当時の安全基準よりも小さく、機械開発においては設計段階から作業効率だけでなく安全面にも配慮した設計とすることがある。</li> </ul> | <p>【要因】</p> <ul style="list-style-type: none"> <li>・ 天端の幅が約50cmと足場が狭く、隣の水田と約40cmの高低差があった。【作業環境】</li> <li>・ 雨が降っており、草に覆われた畦畔は滑りやすい状態だった。【作業環境】</li> <li>・ 作業環境と機械の特性にミスマッチが生じていたが、安全靴を着用していたため、被害を最小限に抑えることができた。【安全管理体制】</li> </ul> <p>【課題】</p> <ul style="list-style-type: none"> <li>・ 自走式草刈機は、直進時は操作が容易だが、方向転換するのに一定のスペースを必要とし、畦畔の角などのように狭い場所では取扱いが難しいため、刈り残しは刈払機で対応するなどの対応が望ましい。</li> </ul> |

図2 被災者が滑って足が刈刃に触れた状態を再現した様子

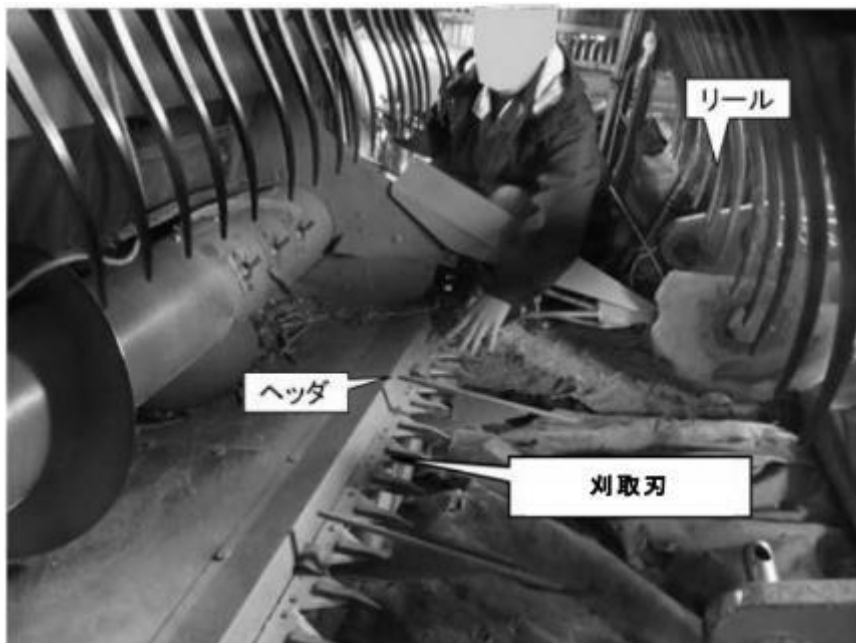
| 事例<br>※太字は機械種類 | 機械・用具の構造に関連する要因等 | 構造に関する規制として規定することが難しい要因等 |
|---|---|---|
| <ul style="list-style-type: none"> <li>大豆コンバインで収穫作業中、刈取刃に大豆の茎が詰まったため、エンジンや刈り取りクラッチを動かしたまま左手で取り除こうとしたところ、刈取刃で左手人差指を切った。</li> <li>翌日は出かける用事があったうえに、天候が悪化しつつあり、是非ともその日のうちに作業を終えたいと焦っていた。</li> <li>機械を止めずに詰まりを除去しようとしてしまった。</li> </ul> | <p>【要因】</p> <ul style="list-style-type: none"> <li>一部の型式では<b>走行停止時には刈取部が停止する構造になっているが、当該機種はそのような構造にはなっていない。</b></li> </ul> <p>【課題】</p> <ul style="list-style-type: none"> <li>走行停止時には刈取部が停止する等、より安全な構造の普及を図る。</li> </ul> | <p>【要因】</p> <ul style="list-style-type: none"> <li>大豆の出来は平年並みであり、特段、茎が長かったわけではなく、詰まりに影響を与えたとは思われなかったとのこと。</li> </ul> <p>【作業環境】</p> <ul style="list-style-type: none"> <li>トラブル発生時等の安全な対処法が前もって検討されていなかった。【安全管理体制】</li> </ul> |

図1 詰まり除去作業を再現した様子  
(リールも動いた状態だった)

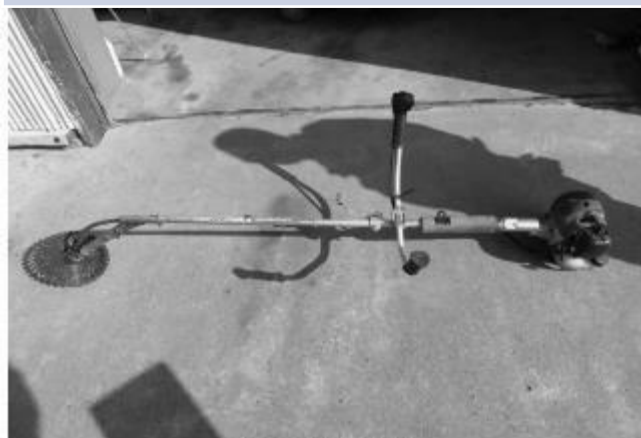
図1 事故機の外観

| 事例<br>※太字は機械種類 | 機械・用具の構造に関連する要因等 | 構造に関する規制として規定することが難しい要因等 |
|---|---|---|
| <ul style="list-style-type: none"> <li>・刈払機で排水路の法面を草刈り作業中、雑草の中に隠れていた鋼材に気づかず、刈刃の左側を当ててしまい、刈刃のチップが欠け飛んで、右手首に刺さった。</li> <li>・腕まくりをして作業していた。普段は必ず長袖を着て作業していたが、事故当日は非常に暑かったため、ひと折だけ袖をまくっていた。</li> <li>・異物の存在を事前に確認していなかった。</li> <li>・正しい作業方法（刈刃を右から左へ動かすときだけ刈る、30分ごとに必ず休憩する）を励行し、前掛けをして体幹部の保護を心がける等、安全に配慮している部分がある反面、眼鏡をかけているため保護メガネはせず、頭部も日本手ぬぐいを被っているだけで防護が不十分といった、至らない点もあった。</li> <li>・事故当時の体調は良好で、心理状態も平穏であった。</li> </ul> | <p>【要因】</p> <ul style="list-style-type: none"> <li>・ <u>飛散物防護力バーが取り外されていた。</u></li> </ul> <p>【課題】</p> <ul style="list-style-type: none"> <li>・ <u>飛散物防護力バーを装着する</u></li> </ul> | <p>【要因】</p> <ul style="list-style-type: none"> <li>・ 不要の異物が除去されていなかった。【作業環境】</li> <li>・ 例年よりも草丈が高く、異物が隠されていた。【作業環境】</li> <li>・ 例年は除草剤を撒いた後、草丈が低い状態で草刈りをしているが、この年は除草剤を撒きそびれてしまい、突き出たアングルが隠れるまでに草丈が高くなってしまった。【安全管理体制】</li> <li>・ 刈払機を正規の状態で使用する、必要最低限の防護具を身につける、異物の有無を事前確認する、といったルールが定められていなかった。【安全管理体制】</li> </ul> <p>【課題】</p> <ul style="list-style-type: none"> <li>・ 草の詰まりも避けられるように、刃の左前方1/3で刈るようにする。</li> <li>・ 飛散物が頭部に及んだ可能性もあったことから、保護メガネやフェイスマスクも装着する。</li> <li>・ 作業開始前に、異物がないか確認を行い、除去できないものであった場合には目印を付ける等の環境整備を行う。</li> </ul> |

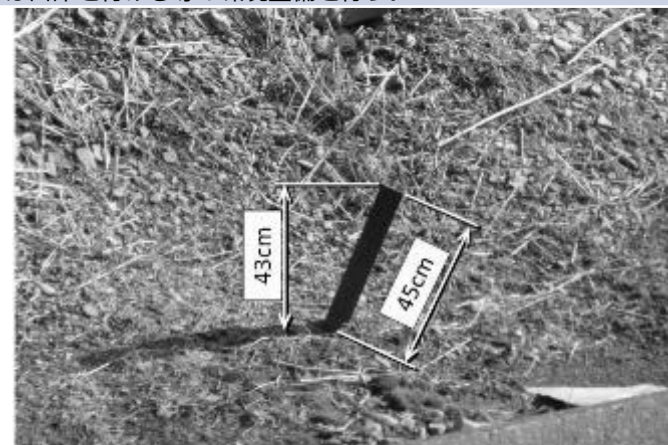
図4 アングルの状況
