落橋水管橋及び残置水管橋  
調査結果報告

# 六十谷水管橋の調査箇所

破損の要因とメカニズムについて

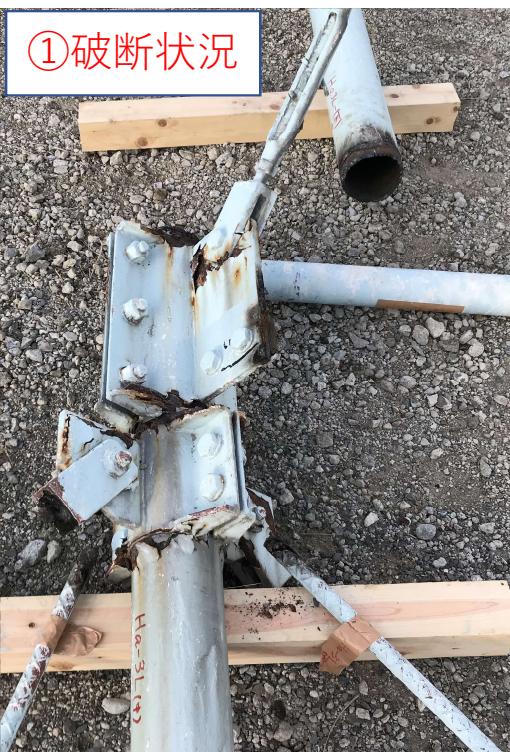
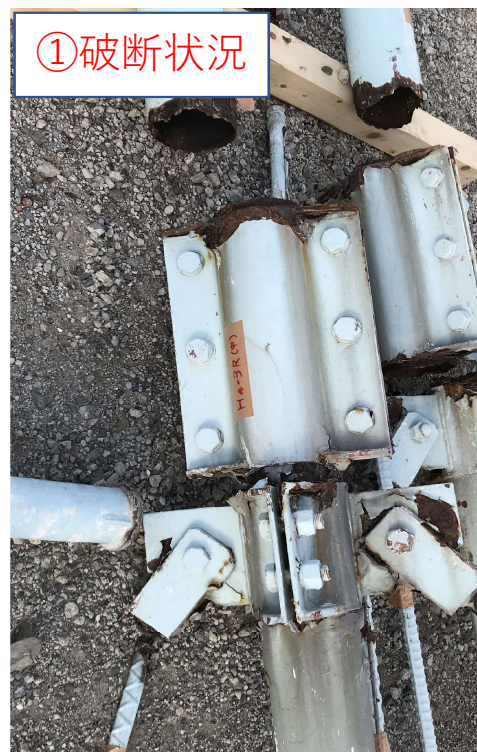
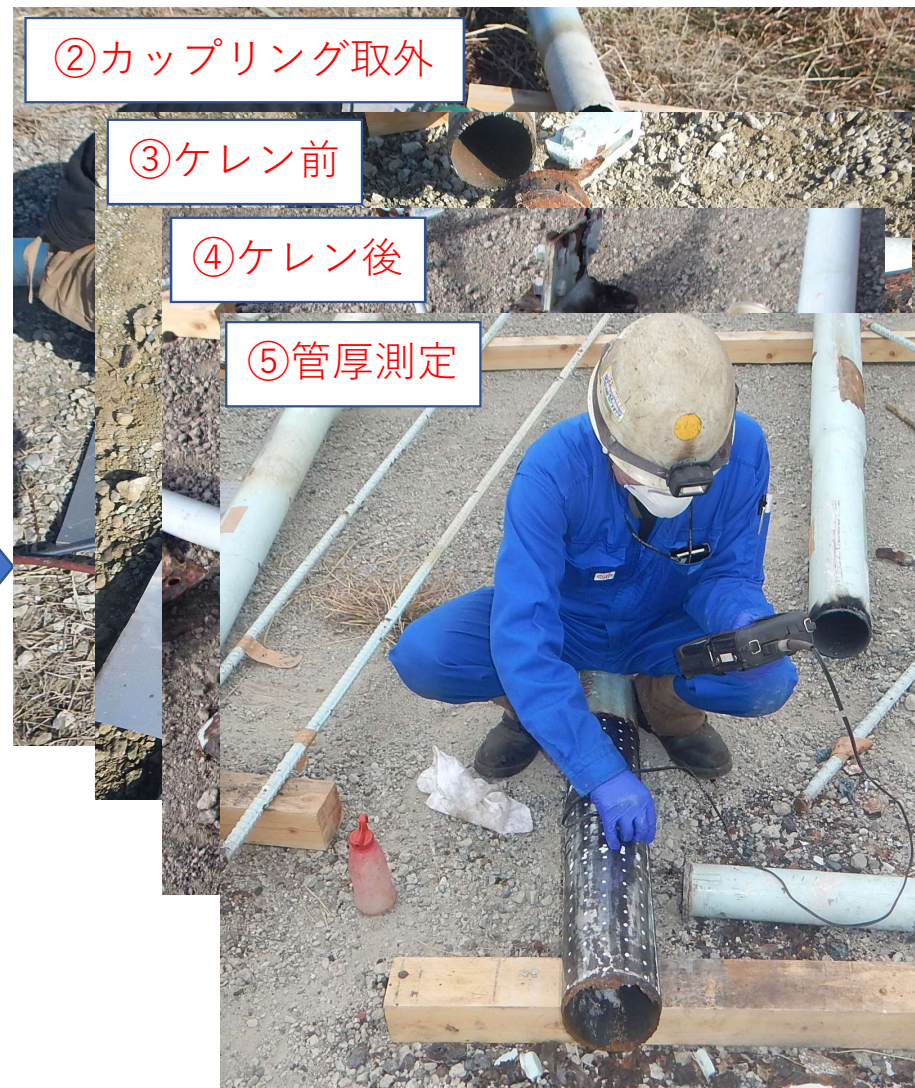
現地管厚調査：吊材の調査状況

規格	口径	①公称管厚		②平均値	③最小値	④公称管厚と 最小値の差	腐食速度 ④/⑤	管厚公差 と最小値 の差 ⑥-③ (mm)
		(A)	(mm)		(mm)	(mm)	②-③(mm)	(mm/年)	
吊材	STK400	125	4.5	L	4.64	3.80	0.70	0.0146	-0.13
現地溶接	⑥管厚公差	15.0%	5.17	R	4.31	3.60	0.90	0.0188	-0.33
		-12.5%	3.93

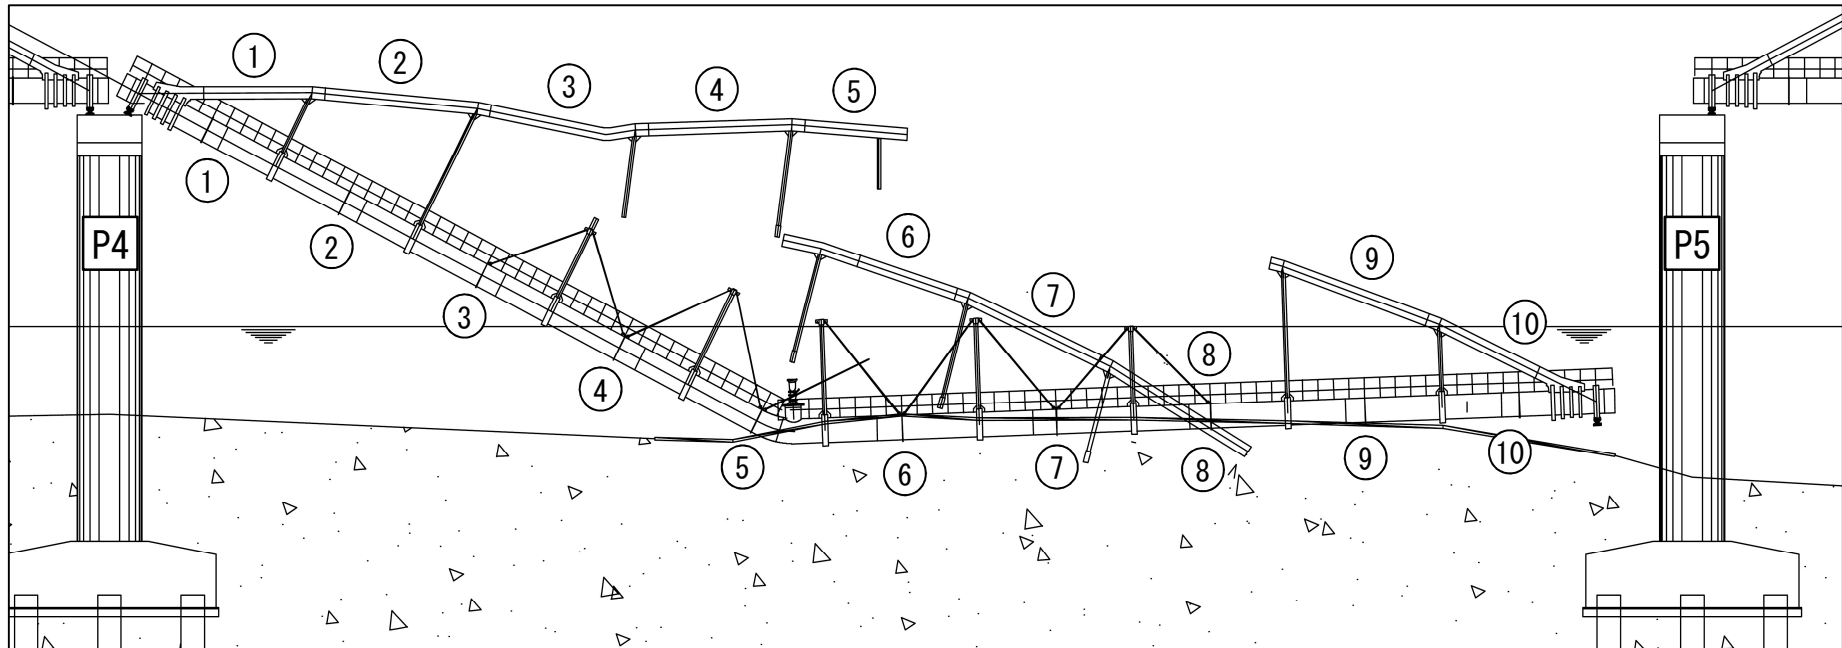
落橋状況概要図

- ・多くの吊材や一部のブレス材の腐食による破断（破損事故前の破断と事故時の破断）が直接的な要因となって水管橋全体が大きく変形し、次にアーチ材や水道本管において破断や座屈が生じ、この時点で、要求する水道施設としての機能(通水機能)を失った。
- ・さらに支持部材が破損したことで落橋するに至った。
- ・吊材などの破断時の衝撃的荷重再配分による連続的に破断するような進行性崩壊の可能性はあるが、これまでの検討では考慮できていないなど、破損のメカニズムを詳細には把握することはできていない。
- ・ただし、多くの吊材やブレス材における破断や破断に近い状態でなければ、水道施設としての機能を維持できない状態には至らなかったことは確実であるため、最も大きな要因は吊材の腐食と考える。
- ・そして、その腐食の要因としては、六十谷水管橋の特徴や維持管理条件に応じた維持管理が実施されていなかったことが考えられる。

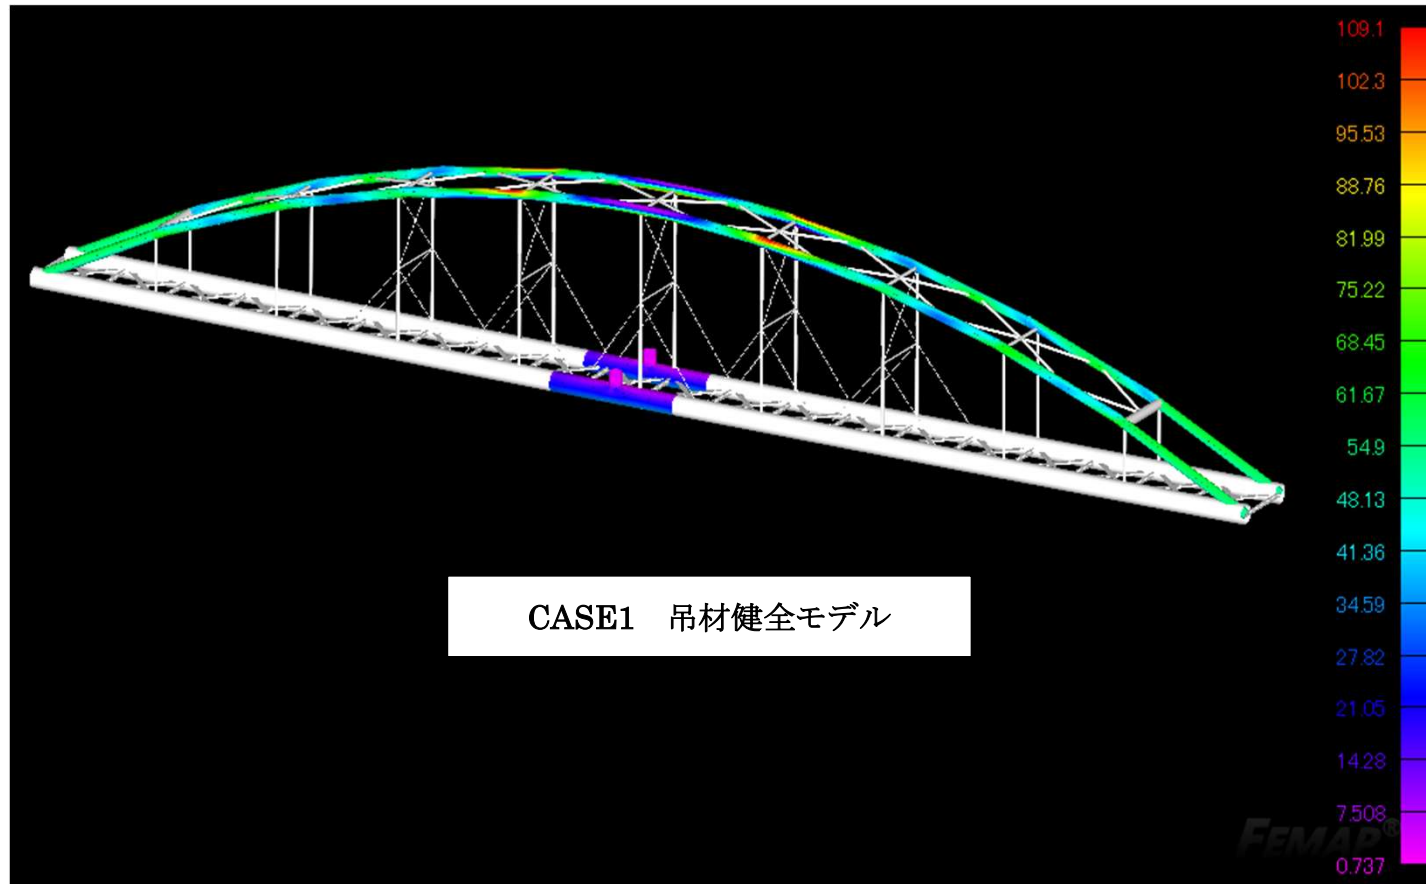
- ・静的非線形解析(大変形対応)
- ・3次元フレーム+3次元シェルモデル(空気弁部の水道本管形状も正確にモデル化)。
- ・概要:吊材が健全と仮定したモデルと、吊材が9箇所破断したモデルで部材応力について検討した。

吊材破断によりアーチ中央は1m程度上方に変位し、水道管・空気弁付近は2m程度下方に変位する。アーチおよび水道管の変形は、事故当時の初期の変形モードと類似していることもわかる。⇒ 破損状況を確認できた。

風対策を実施したほとんどの吊材が破断すれば、空気弁部(開口)に塑性ヒンジ、アーチリブに座屈が生じ、水道管として要求される**通水機能の消失と崩壊初期(崩落までには至っていない)の変形現象**が確認できた。

アーチ部の溶接不良箇所・外面腐食箇所について、溶接部の断面積を減少させたモデルで解析を行った結果、**吊材健全モデルでは構造的影響はない。**

ただし、**吊材破断モデル**では、溶接不良箇所で応力集中が生じ最大ひずみは局部的に10%程度に達した。そのため、本解析では見込んでいない作用などの追加により、今回の崩落現象のように**溶接不良箇所の大部分が破断レベルのひずみ(20%程度)に達する可能性(崩壊の可能性)がある**と判断された。

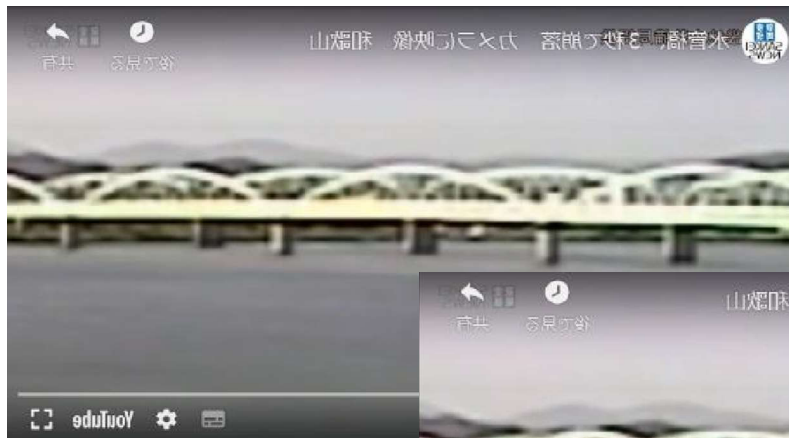
ステップ1(0秒)

- ・吊材の腐食が要因となって、吊材のほぼ全てが、多くの箇所(風対策材設置部の上下)において、さらに風対策材の一部のブレス材が、波状的に破断したことにより水道管中央部が下方方向に大きく変位。

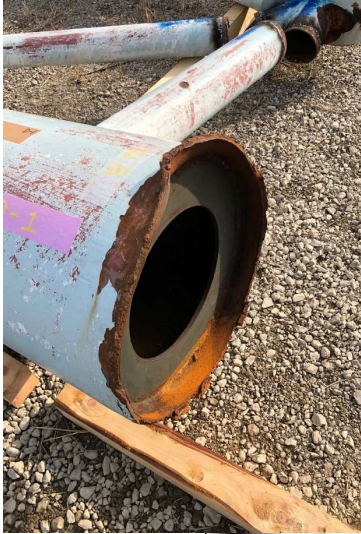
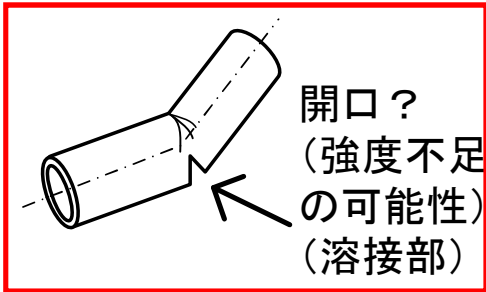
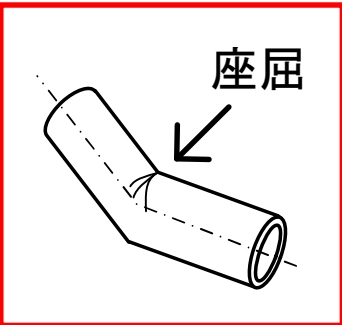
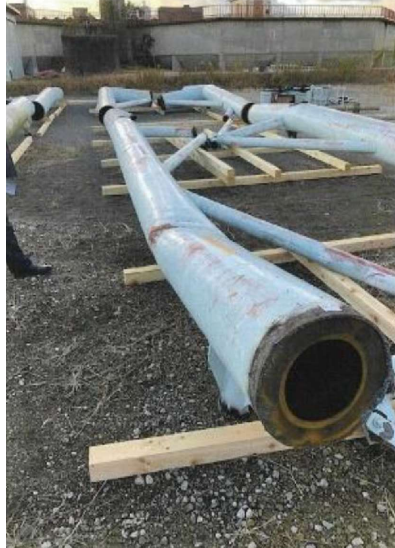
ステップ4

・水道管下方向への変位に伴い、アーチ材の破断(溶接部)や座屈により、大変形。

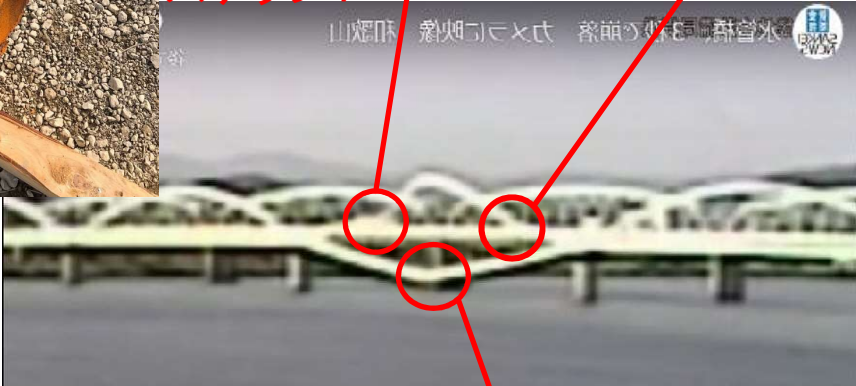
ステップ4(2秒)

- ・上弦材の座屈
- ・下弦材の座屈

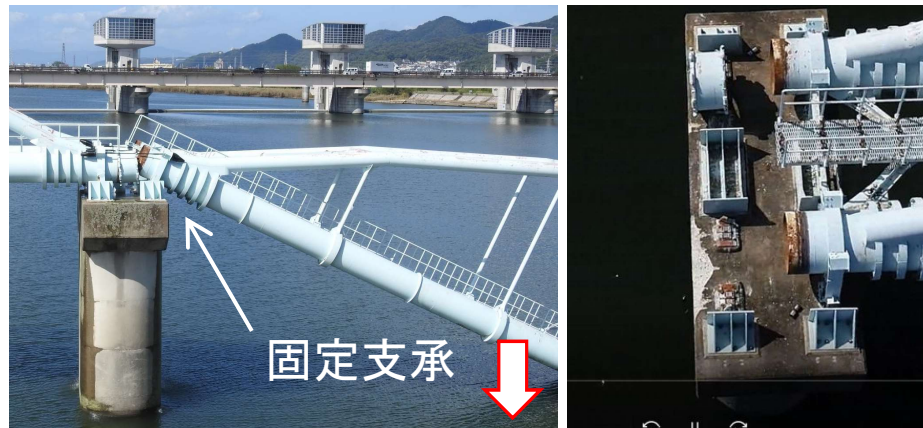
ステップ5

- ・さらに、橋脚の支持部分が破損し、落下。
- ・水管橋全体が水没や河底への着床時に、衝撃でアーチ材がさらに破断した可能性がある。

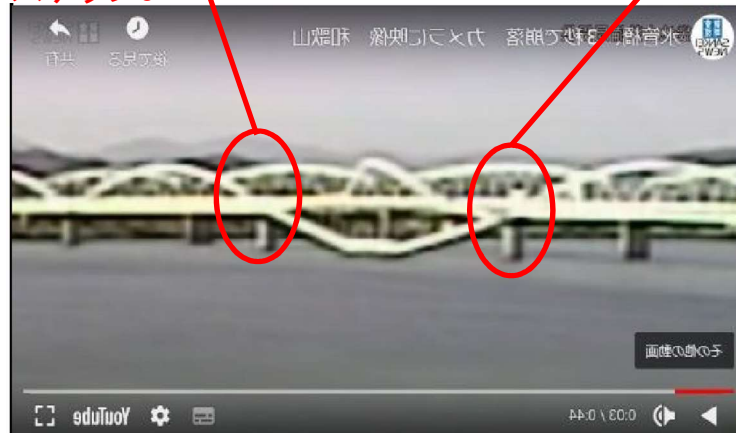
ステップ6

支承部破損  
→落橋  
→水没

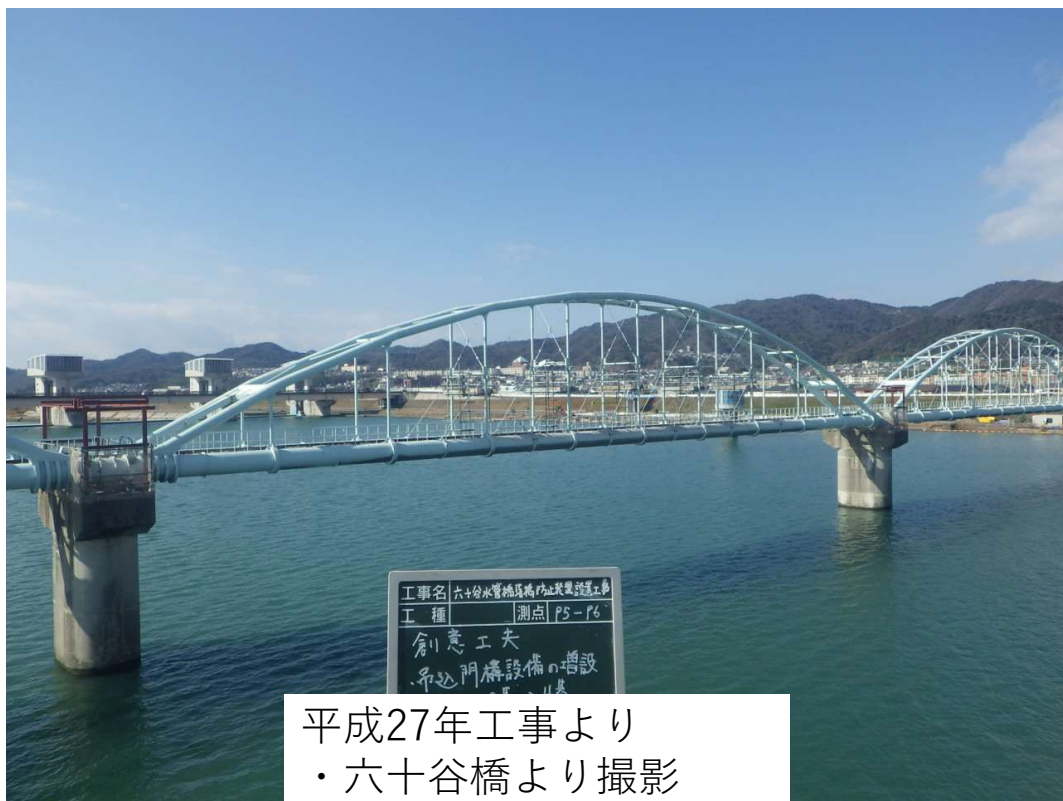
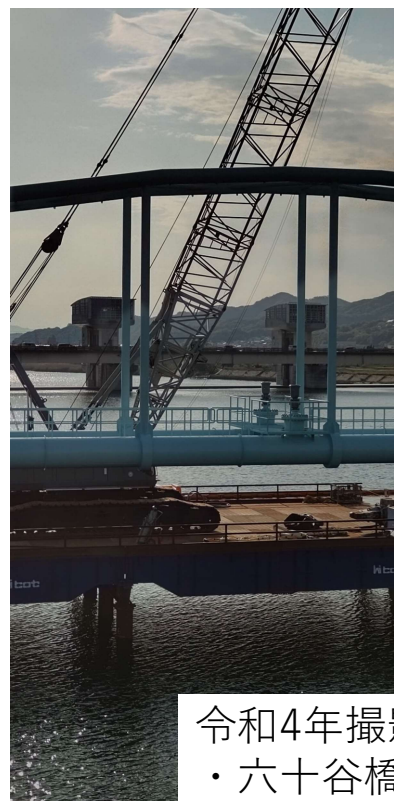
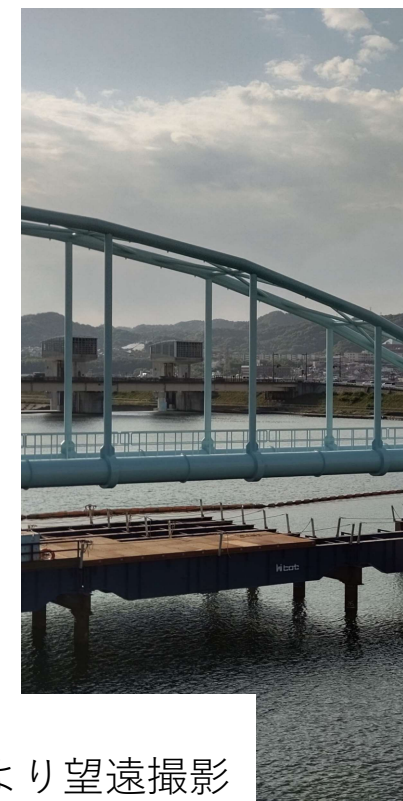
### 六十谷橋からの目視点検(月1回実施)

- 六十谷橋からの目視点検では、管路として漏水を主体に目視点検を行っていた。
- 双眼鏡等でなければ部材の腐食や劣化具合の点検は困難。
- ただし管路としての漏水確認であれば、水面への水のしたたり等で判断可能。

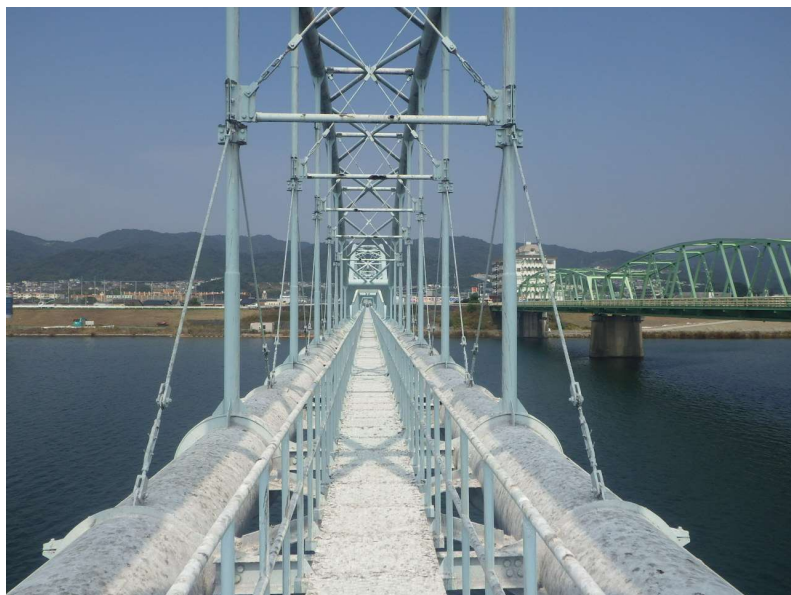
平成27年時 P4-P5径間 (落橋部)

- ・後付け部材有り
- ・吊材  $\phi 125\text{mm}$

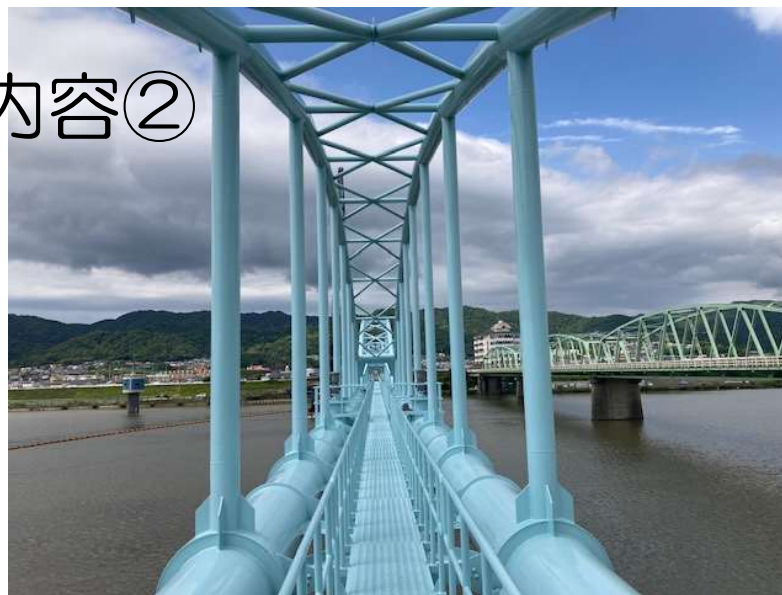
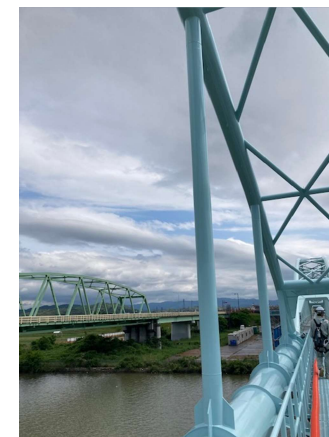
更新部 P4-P5径間

- ・後付け部材無し
- ・吊材  $\phi 250\text{mm}$

吊材の大きさを  $\Phi 125$  から  $\Phi 250$  に変更  
→風対策として吊材の補強の必要がなくなった

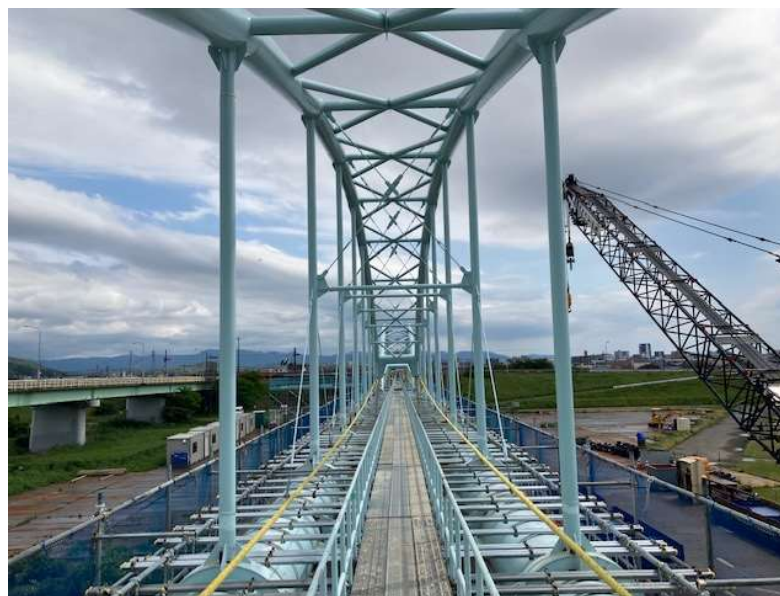
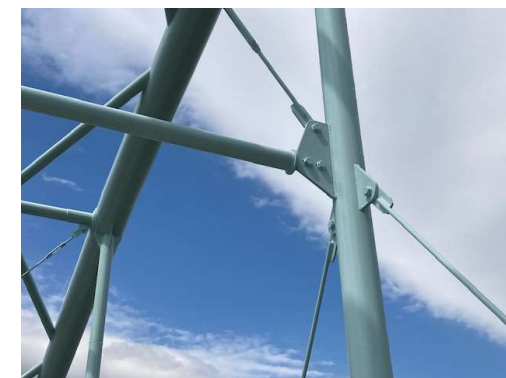
既存部 P2-P3径間

- ・後付け部材有
- 溶接構造へ改善
- ・吊材  $\phi 150\text{mm}$  8

- 既設吊材に2つ割管を溶接取付する構造とし、吊材外径を $\Phi 125$ から $\Phi 150$ に補強
- 吊材と風対策部材との接続方法を変更し、接続部に雨水やスケールなどの堆積を防止
- ケレン再塗装
- 腐食部の溶接補強

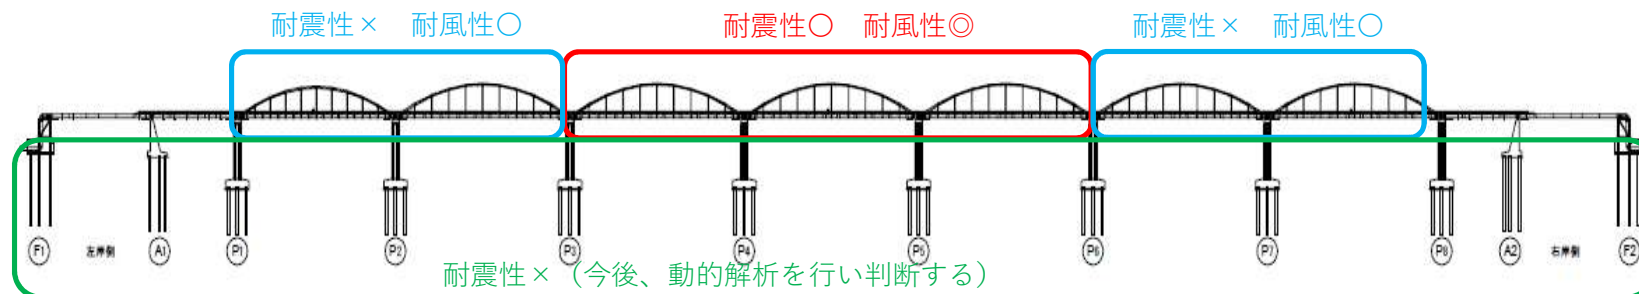
・赤（上部工）…耐震性○ 耐風性◎ ・青（上部工）…耐震性× 耐風性○ ・緑（下部工）…耐震性×

○平成18年の耐震診断結果では、上部工においては移動量不足が指摘されている。下部工についても補強が必要とされている。

○今回実施した工事では、六十谷水管橋全体の維持管理性や耐風性は向上したが、耐震性については改善したとはならない。
