平成17年度「効果的な空間分煙対策推進検討委員会」報告書（抜粋）

平成17年度
「効果的な空間分煙対策推進検討委員会」報告書

平成18年3月

中央労働災害防止協会
中央快適職場推進センター

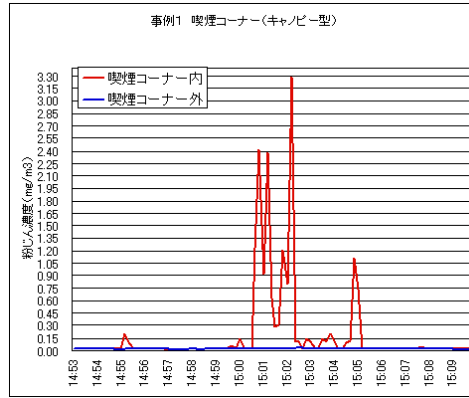
スクリーン下の開口部分において一定方向の空気の流れ(0.38m/s)があるため、6名で同時に喫煙をしても煙の漏れは全く認められない。

工場の中央にキャノピー型フードを設置、4辺にスクリーンを吊した喫煙コーナーフード内で6名が同時に喫煙

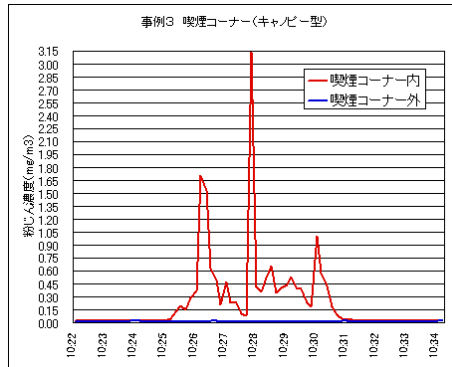
スクリーン下の空気の流れ
 喫煙コーナーへむかう一定の気流(0.28m/s)があり、たばこの煙の漏れは認められない。

キャノピー部分の空気の流れ
上向き方向の気流0.19m/s

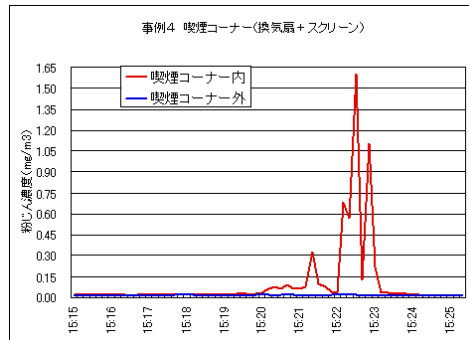
スクリーン下の空気の流れ
0.48m/sあり煙の漏れはない。

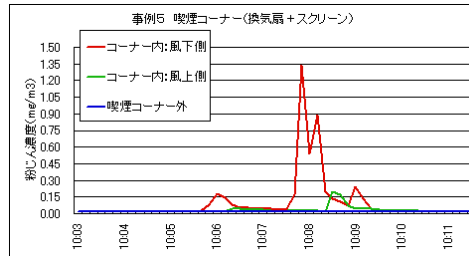
スクリーン下の空気の流れ
一定方向の気流(0.24m/s)がありタバコ煙の漏れはない

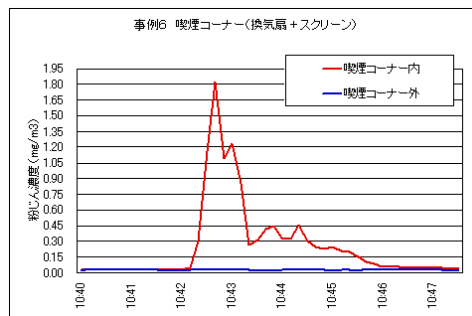
スクリーン下の気流
 一定方向の気流(0.31m/s)があり煙の漏れはない。

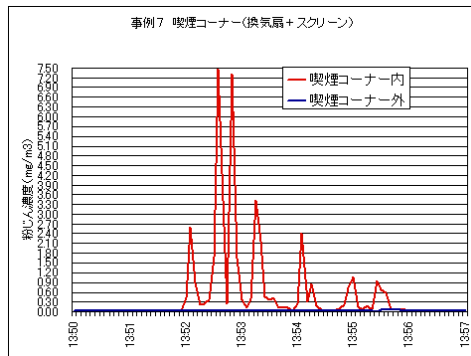
スクリーンの下で0.15 ~ 0.2m/sの気流が得られており、喫煙が行われてもたばこの煙の漏れは認められない。なお、風速が一部ガイドラインに合致していないため、安全面を考えるともう少し風速を上げる必要がある。

蛍光灯を横切る部分に隙間があるが煙の漏れはない。

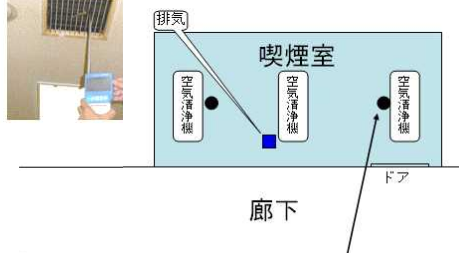
喫煙室内の天井排気口
吸引口の面積と風速から求められた排気風量は
11m³/min = 660m³/hと小さい。

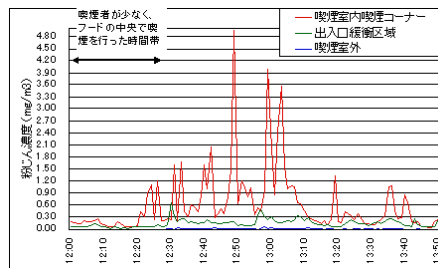
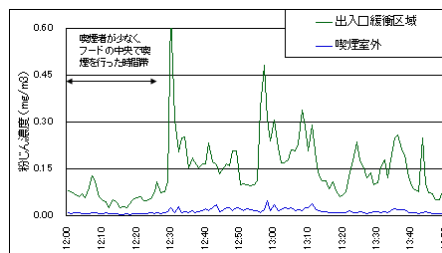
喫煙室内に作った喫煙コーナー 天井排気口を囲むように天井にスクリーンを固定し、上方吸引式のフードを作成した。喫煙はこのフードの中で行うことで、排気の効率を高めるための実験をおこなった。しかし、同時に7~8名が喫煙することに対応するためにフードを大きく作らざるを得ず、漏れが発生することとなった。

出入口のスクリーン ドアを開放とし、スクリーンをおろすことで漏れ防止を試みた。喫煙室内には660m³/hの排気以外に、エアコンの給気口が2カ所あるため、喫煙室の陰圧が弱められており、喫煙者の退出の際の煙の漏れは防止できなかった。

天井排気口からの排気風量660m³/hを喫煙コーナーの面積(2.9m²)で割ると計算上の上昇気流は0.06m/sしかないため、フード内の中央以外で喫煙したたばこの煙がフード外へ漏れることとなった。フードからのたばこの煙の漏れを防止するためには、フード内の煙が漏れないように0.1m/s程度の上方向の空気の流れが発生する排気風量に強化することが必要である。

排気風量が強化できない場合には、フードから漏れない空気の流れを確保できるフードの大きさに抑え、その中に入る喫煙者の人数制限を設け、超える場合には喫煙を見合わせる、というルールで対応する必要があると考えられる。

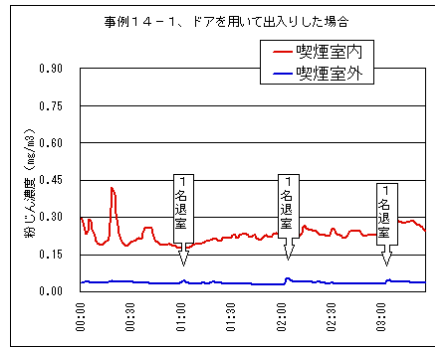
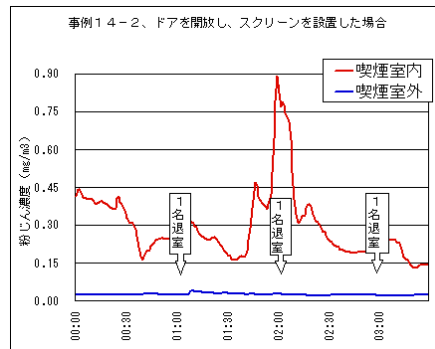
出入口を開放すると上部における喫煙室へ向かう気流は0.14m/s、中部0.08m/sであった。しかし、下部では喫煙室から事務室に向かって0.05m/sの気流があった。換気扇の排気風量とドアの開口面積から得られる気流は計算上0.08m/sであった。さらに、喫煙者が出入りする際のドアの開閉時のフィゴ作用でたばこの煙の漏れることも観察された。

(ドア開放 + スクリーン)
ドアを開放し、スクリーンで開口
面積を小さくすれば、煙の漏れ
は認められない。

スクリーン下の空気の流れ
開口部分で喫煙室に向かう一
定方向の空気の流れ
(0.25m/s)があり、喫煙者が退
出しても煙の漏れは認められ
ない。

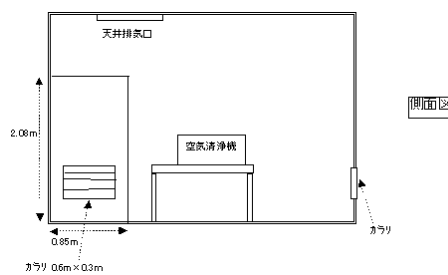
出入口の開口部分でも 0.3m/s 以上の空気の流れがあるため、ドアを開放していても煙の漏れはない。逆にドアを閉める時に喫煙室の中が瞬間的に陽圧となるため、右側の壁面のガラリから煙が漏れる。

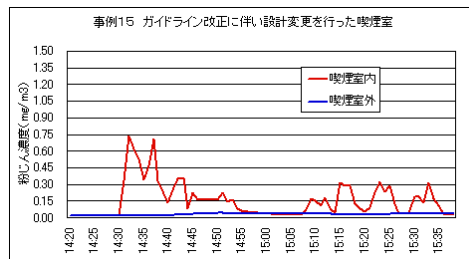
喫煙室に十分な排気風量 (33m³/min = 1,980m³/h) が設置してあるため、煙の漏れはない。出入口の開閉部分でも0.3m/s以上の一定方向の空気の流れがあるため、ドアを開放していても煙の漏れはない。逆に、ドアを閉めるときに喫煙室の中が瞬間的に陽圧となるため、右側の壁面のガラリからの煙の漏れをつくることになる。

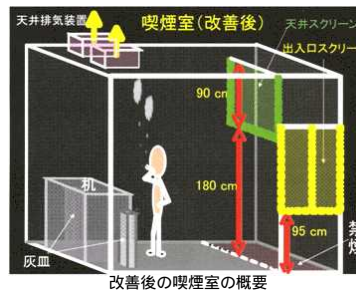
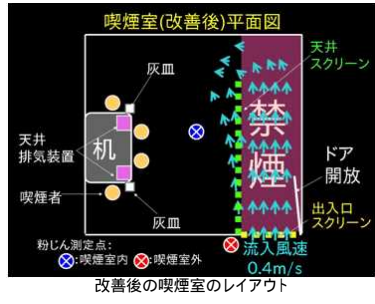
改善前の平均粉じん濃度は0.30mg/m³(喫煙本数30本/55分)、改善後の平均粉じん濃度は0.11mg/m³(34本/55分)であった。排気風量は強化されていないにもかかわらず、平均粉じん濃度は3分の1に減少して基準値(0.15mg/m³)以下となった。発生したたばこの煙が室内全体に拡散する前に排気されるようにメークアップ・エアによる空気の攪拌をなくすこと、灰皿を換気扇の真下に移動すること、天井部分を区画することなど、空気の流れに配慮したレイアウトに変更することにより喫煙室内の環境改善が可能であった。

ドアを開放し、出入口に床より70cmまでのスクリーンを設置した。換気扇の真下に灰皿を移動し、さらに、煙が出入口方向へ拡散することを抑えるために、灰皿と出入口の間の天井部分にスクリーンを設けた。

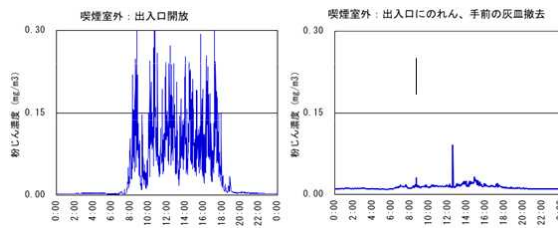
出入口の気流が0.18～0.20m/sであったため、喫煙者が退出する際にたばこの煙の漏れが発生していた。また、出入口のそばに置いてある灰皿を利用する者が多かったため、出入口付近の濃度が高かったこと、また、喫煙者がたばこの煙を吐き出しながら退出することも漏れの原因であることがわかった。そこで、出入口に床上1.4mの「のれん」を垂らして開口部分(幅0.85m、高さ1.4m)における気流の平均値を0.27m/s(上:0.31m/s、中:0.23m/s、下:0.27m/s)に強化し、また、出入口付近の濃度を下げるために出入口の近くの灰皿を撤去した。その結果、漏れの程度は改善された。

喫煙室出入口の改善: 出入口にはのれん、出入口付近の灰皿撤去

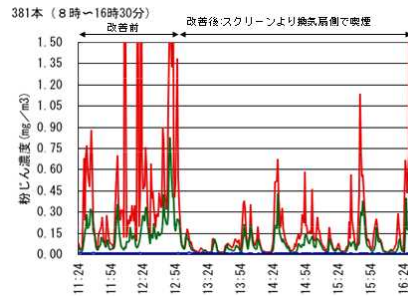
また、排気風量(1,160m³/h)と時間あたりの喫煙本数が同じであれば、喫煙室の容積、換気回数に関係なく平均濃度は同じとなる。しかし、喫煙室全体(26.9m³)を使用していた時(換気回数43回)の平均濃度0.41mg/m³よりも、スクリーン奥の空間(17.9m³)のみを使用した時(換気回数65回)の平均濃度は0.15mg/m³と3分の1に低下していた。換気扇に近いところで喫煙することでこの煙が直接排気される局所排気の効果を得られるためである。排気風量が限られた喫煙室で配慮すべき事柄であると考えられた。

天井にスクリーンを設置し、手前を禁煙区域としてスクリーンよりも奥で喫煙することで、さらに入出口付近の濃度を低く抑えられ漏れ防止に有効であった。
