# 平成23年度 建築基準整備促進事業 報告会

応募テーマ: 17. 「アスベスト対策に資する検討」

## 保温材、断熱材、スレート等のアスベスト 含有建材の劣化等に伴う飛散性に関する調査報告

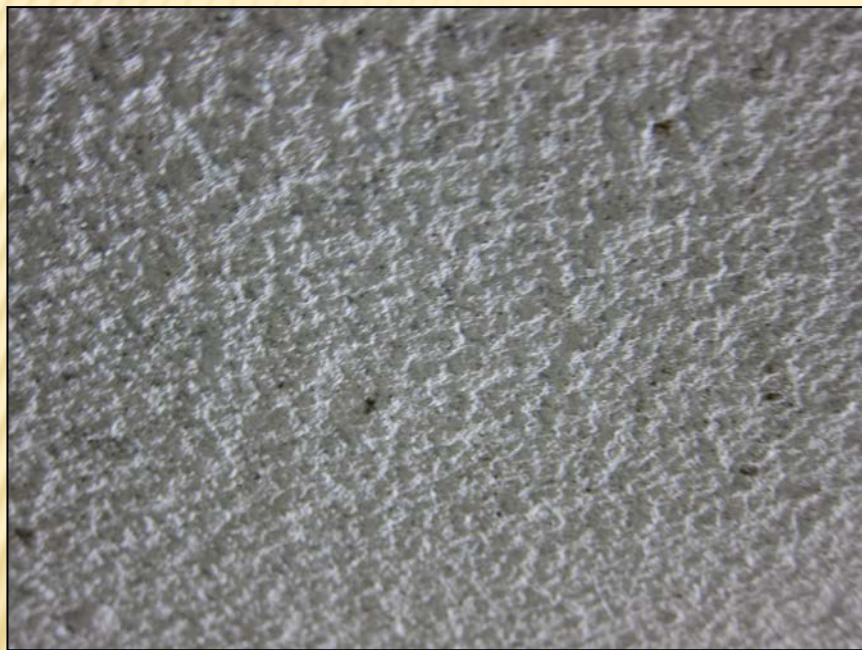
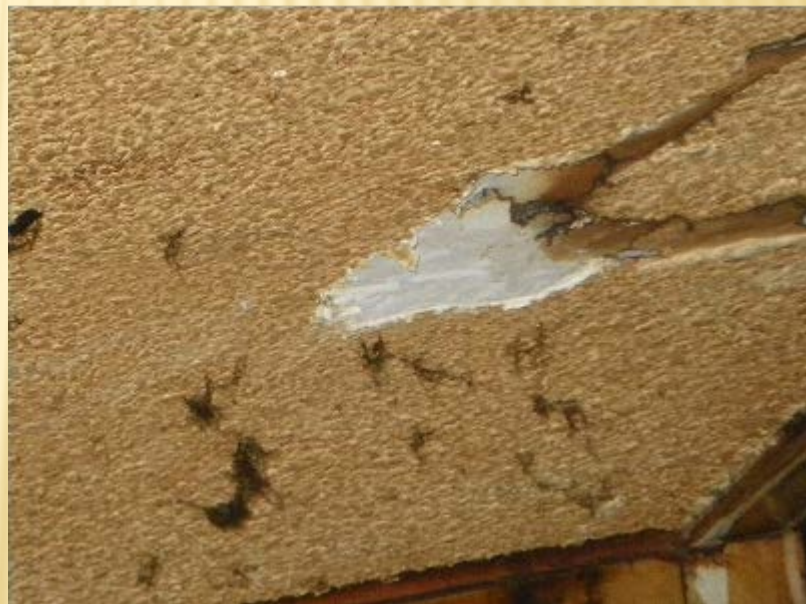
バーミキュライト吹付け

| 建物名 | 室名 | 対象<br>建材 | 部位 | 建材分析結果 | 建材状況 | 総繊維数<br>濃度<br>f／ <small>リットル</small> | 無機質<br>繊維数<br>濃度<br>f／ <small>リットル</small> | 分散染色によ<br>るアスベスト総繊<br>維濃度<br>f／ <small>リットル</small> |
|---|---|---|---|---|---|---|---|---|
| 建築物D | ①便所<br>②洗濯室<br>③女子更衣<br>室 | ①吹付けバーミ<br>キュライト<br>②吹付けバーミ<br>キュライト<br>③吹付けバーミ<br>キュライト | 天井 | ①クリソタイル 2.6%<br>②クリソタイル 2.6%<br>③クリソタイル 4.2% | ①通常<br>②通常<br>③通常 | ①0.5未満<br>②0.5未満<br>③0.5未満<br>④0.5未満 | ①－<br>②－<br>③－<br>④－ | ①－<br>②－<br>③－<br>④－ |

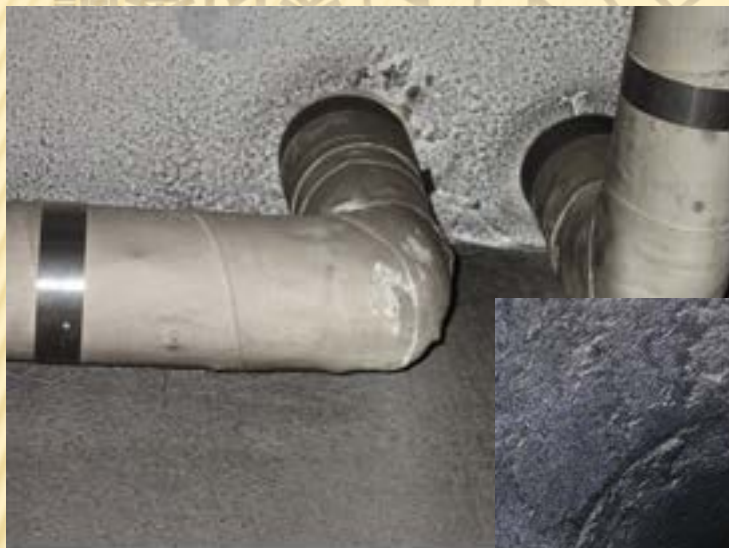
配管断熱材

| 建物名 | 室名 | 対象<br>建材 | 部位 | 建材分析結果 | 建材状況 | 総繊維数<br>濃度<br>f／ <sup>リットル</sup> | 無機質<br>繊維数<br>濃度<br>f／ <sup>リットル</sup> | 分散染色によるアスベスト総繊維濃度<br>f／ <sup>リットル</sup> |
|---|---|---|---|---|---|---|---|---|
| 共同住宅A<br>(煙突点検口開放時) | ボイラー室 | ①煙突断熱材(カポスタック)<br>②けいそう土保温材<br>③石膏ボード | ①煙突<br>②配管<br>③天井 | ①アモサイト 10.8%<br>②アモサイト 0.8%<br>③含有無し | ①やや劣化<br>②一部損傷<br>③通常 | ①0.54<br>②0.90 | ①0.50未満<br>②0.50未満 | ①ー<br>②ー |

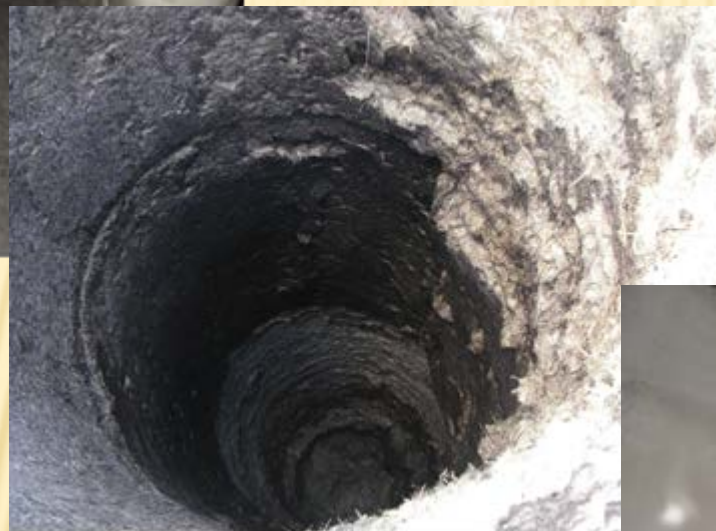
煙突断熱材

| 建物名 | 室名 | 対象<br>建材 | 部位 | 建材分析結果 | 建材状況 | 総繊維数<br>濃度<br>f／ <sup>リットル</sup> | 無機質<br>繊維数<br>濃度<br>f／ <sup>リットル</sup> | 分散染色によるアスベスト総繊維濃度<br>f／ <sup>リットル</sup> |
|---|---|---|---|---|---|---|---|---|
| 事務所ビルA(煙突点検口開放時) | ボイラー室 | 煙突断熱材(カポスタック) | 煙突 | アモサイト 60% | やや劣化 | ①6.3<br>②2.1<br>③2.7 | ①4.7<br>②0.5未満<br>③1.3 | ①0.90<br>②ー<br>③0.5未満 |
| 建築物A(煙突点検口開放時) | ボイラー室 | ①②煙突断熱材(ニューカポスタック)<br>③ダクトパッキン | ①煙突断熱材内張り<br>②煙突ライニング部スレート<br>③ボイラー | ①アモサイト 3.85%<br>②クリソタイル 4.14%<br>③クリソタイル 60.68% | ①劣化<br>②劣化<br>③通常 | ①(計測不可能) #<br>②2.2<br>③0.90 | ①ー<br>②0.72<br>③0.5未満 | ①ー<br>②クリソタイル 0.5未満、アモサイト0.5未満<br>③ー |
| 事務所ビルC(煙突点検口開放時) | 機械室 | 煙突断熱材(カポスタック) | 煙突 | アモサイト 10.9% | 著しく劣化 | ①14<br>②57<br>③18<br>④2.0 | ①16<br>②25<br>③8.4<br>④0.72 | ①2.5<br>②13<br>③4.8<br>④0.50未満 |

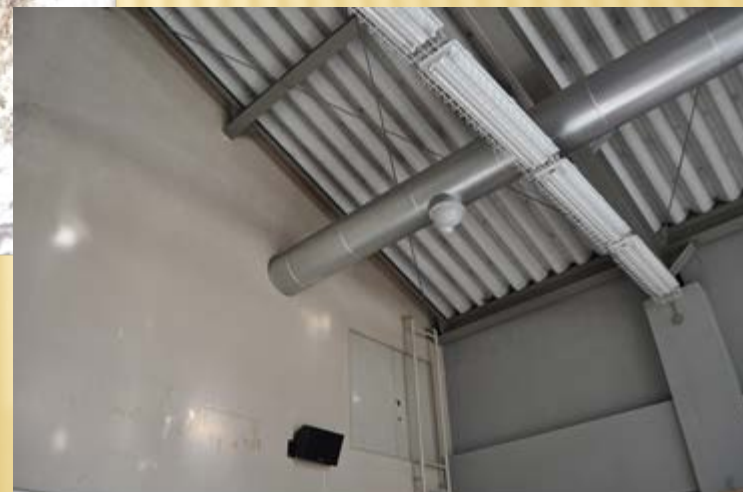
折板裏断熱材

| 建物名 | 室名 | 対象<br>建材 | 部位 | 建材分析結果 | 建材状況 | 総繊維数<br>濃度<br>f／ <sup>リットル</sup> | 無機質<br>繊維数<br>濃度<br>f／ <sup>リットル</sup> | 分散染色によるアスベスト総繊維濃度<br>f／ <sup>リットル</sup> |
|---|---|---|---|---|---|---|---|---|
| 建築物B | 講堂 | 屋根用折板断熱材 | 天井 | クリソタイル 23.89% | 通常 | 0.5未満 | ー | ー |

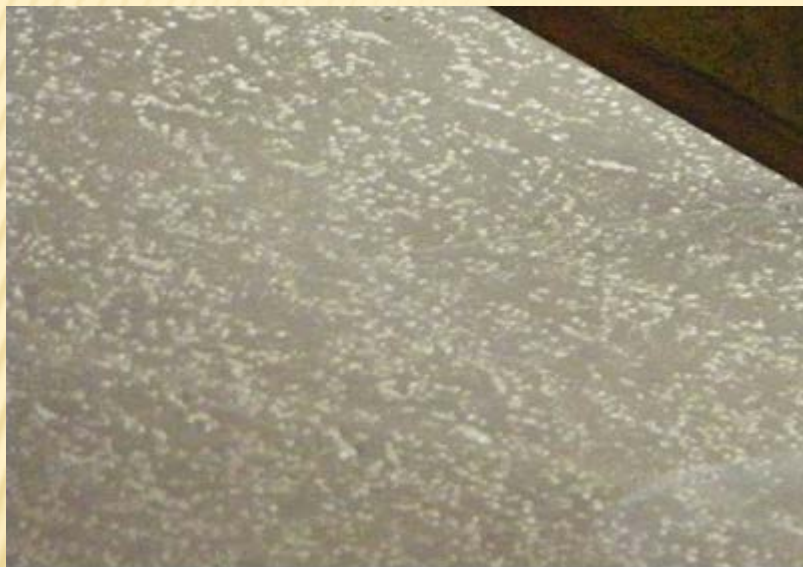
岩綿吸音板

| 建物名 | 室名 | 対象<br>建材 | 部位 | 建材分析結果 | 建材状況 | 総繊維数<br>濃度<br>f／ <sup>リットル</sup> | 無機質<br>繊維数<br>濃度<br>f／ <sup>リットル</sup> | 分散染色によるアスベスト総繊維濃度<br>f／ <sup>リットル</sup> |
|---|---|---|---|---|---|---|---|---|
| 共同住宅A | 集会室 | ①岩綿吸音板<br>②ビニル床タイル | ①天井<br>②床 | ①クリソタイル 1.0%<br>②クリソタイル 3.1% | ①通常<br>②一部損傷 | 0.50未満 | — | — |
| 事務所ビルD | 階段室 | ①岩綿吸音板<br>②ビニル床タイル | ①天井<br>②床 | ①クリソタイル 1.4%<br>②クリソタイル 2.0% | ①通常<br>②通常 | 1.8 | 0.50未満 | — |

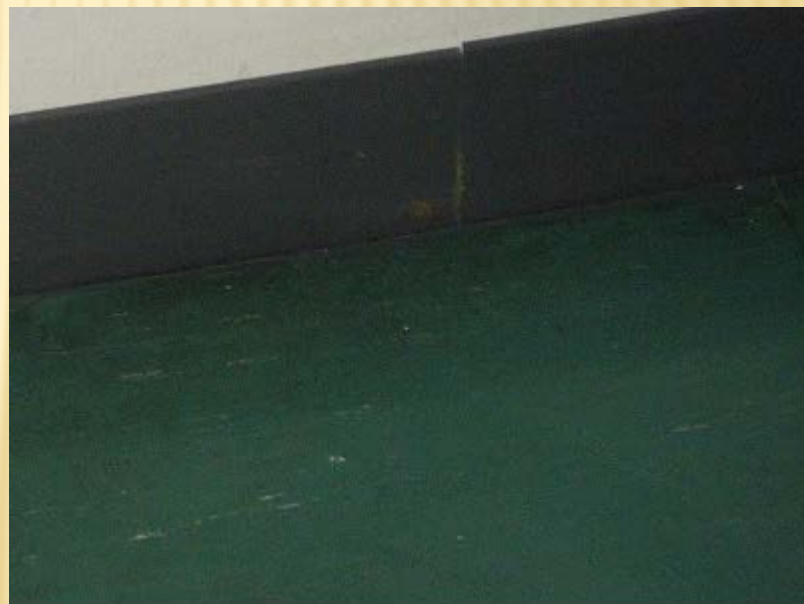
ビニル床タイル

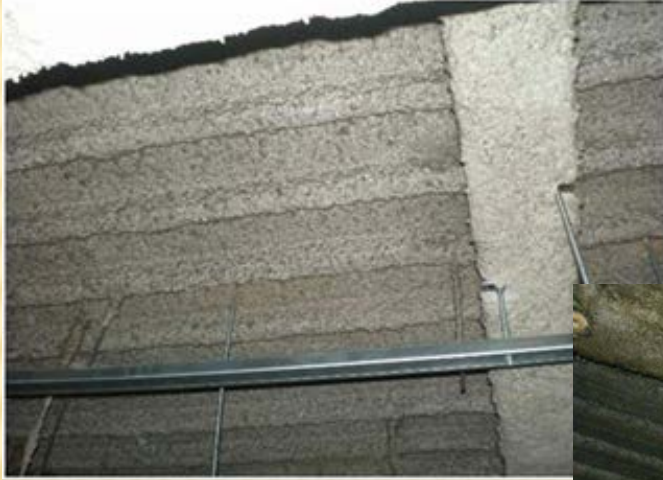
アスベスト含有吹付け

| 建物名 | 室名 | 対象<br>建材 | 部位 | 建材分析結果 | 建材状況 | 総繊維数<br>濃度<br>f/㎡<br>f/㎡ | 無機質<br>繊維数<br>濃度<br>f/㎡<br>f/㎡ | 分散染色によ<br>るアスベスト総繊<br>維濃度<br>f/㎡<br>f/㎡ |
|---|---|---|---|---|---|---|---|---|
| | 会議室(天井内) | 吹付けアスベスト | 梁 | クリソタイル 10.07% | 一部損傷 | 0.72 | 0.5未満 | — |

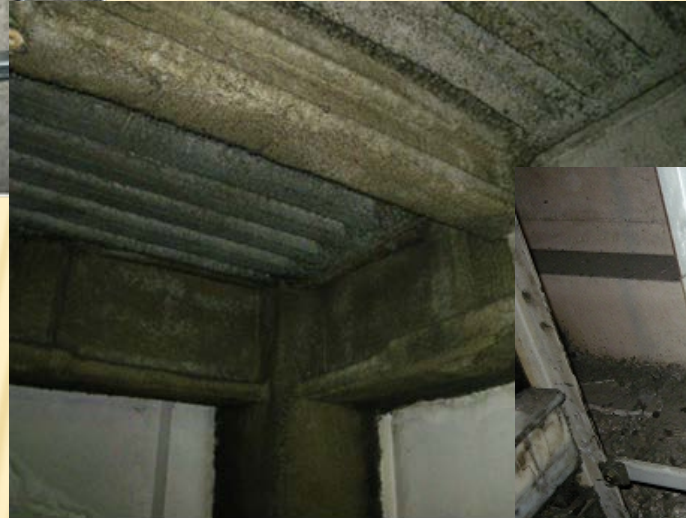
ELV機械室

| 建物名 | 室名 | 対象<br>建材 | 部位 | 建材分析結果 | 建材状況 | 総繊維数<br>濃度<br>f/㎡<br>f/㎡ | 無機質<br>繊維数<br>濃度<br>f/㎡<br>f/㎡ | 分散染色によ<br>るアスベスト総繊<br>維濃度<br>f/㎡<br>f/㎡ |
|---|---|---|---|---|---|---|---|---|
| 事務所ビルD | エレベーター機械室 | 吹付けロックウール | 天井・梁・柱 | 含有無し | やや劣化 | — | — | — |

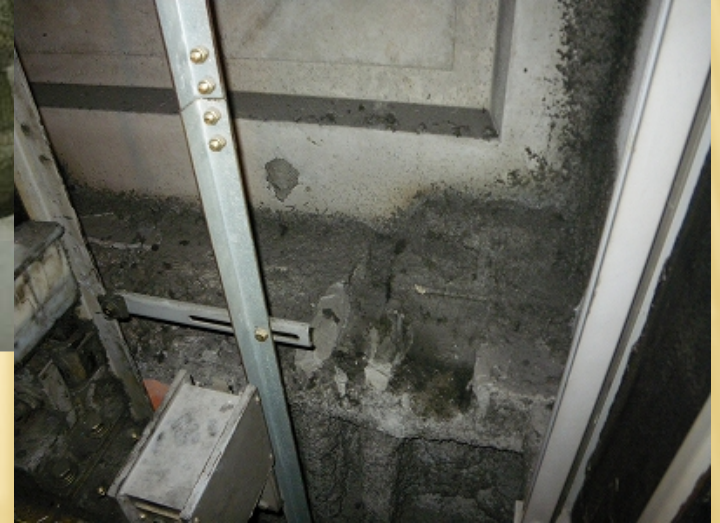
ELVシャフト内

| 建物名 | 室名 | 対象<br>建材 | 部位 | 建材分析結果 | 建材状況 | 総繊維数<br>濃度<br>f/リットル | 無機質<br>繊維数<br>濃度<br>f/リットル | 分散染色によるアスベスト総繊維濃度<br>f/リットル |
|---|---|---|---|---|---|---|---|---|
| 事務所ビルD | エレベーター<br>シャフト内 | ①吹付けロックウール<br>②吹付けロックウール補修材 | ①梁<br>②梁 | ①含有無し<br>②クリソタイル 1.1% | ①やや劣化<br>②通常 | ①1.9<br>②0.54 | ①0.50未満<br>②0.50未満 | ①ー<br>②ー |
| 事務所ビルD | エレベーター<br>シャフト内 | ①吹付けロックウール<br>②吹付けロックウール補修材 | ①梁・柱<br>②梁・柱 | ①含有無し<br>②クリソタイル 0.6% | ①やや劣化<br>②通常 | ①0.9<br>②0.72 | ①0.50未満<br>②0.50未満 | ー |
| 事務所ビルD | エレベーター<br>シャフト内 | ①吹付けロックウール材<br>②吹付けロックウール補修材 | ①梁・柱<br>②梁・柱 | ①含有無し<br>②クリソタイル 0.9% | ①やや劣化<br>②通常 | ①1.8<br>②2.2 | ①0.50未満<br>②0.50未満 | ①ー<br>②ー |
