薬食機発 0920 第 1 号
薬食安発 0920 第 5 号
平成 25 年 9 月 20 日

気管切開用マスクに係る使用上の注意の改訂について

気管切開用マスクに係る添付文書の改訂について

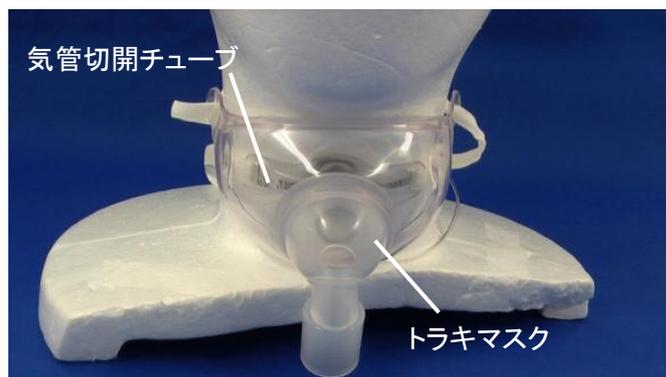
図2 トラキマスクの装着例

気管切開チューブを装着中の自発呼吸のある患者に対し、酸素等の供給を行うために使用する気管切開用マスク(以下、「トラキマスク」という。(図1参照)は、コネクタ部に蛇管を接続して酸素等の供給を行い、呼気はマスク前面の開口部から排出される仕組みとなっており、気管切開部に被覆して使用する(図2参照)。なお、トラキマスクは、現在、8社から9製品が製造販売されている。
