4. 想定事例解説

4.1 想定事例1（鉄鋼操業現場の混在作業での激突され災害）

4.2 想定事例2（点検補修等の混在作業での挟まれ災害）

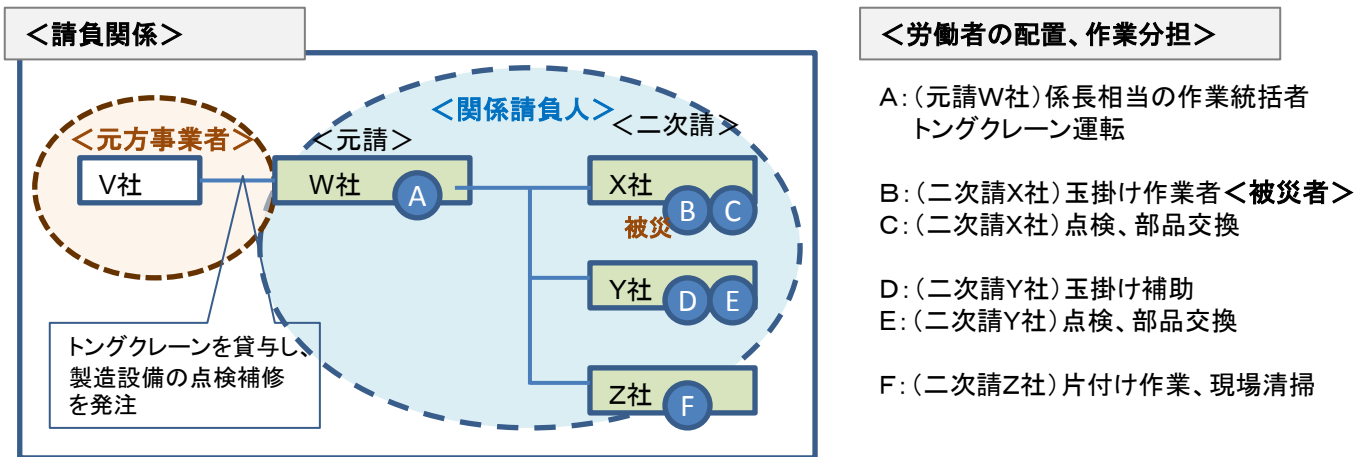
鉄鋼会社のV社(元方事業者)の工場構内で、通常は製造、搬出、クレーン整備の各作業を請負っているW社が、V社が所有し管理しているトンククレーンを借り受け、V社の製造設備のベルトコンベアの点検と部品交換補修作業を請負い、その作業の一部を、同じくV社構内で通常は荷役や付帯設備運転を業務とするX、Y、Z社に二次請けさせた。

上記は製造ラインの作業及び半製品の搬出作業を含めた作業場全体としては50人以上のV社の構内下請の協力会社(関係請負人)W、X、Y、Z社の各従業員の混在作業場であった。

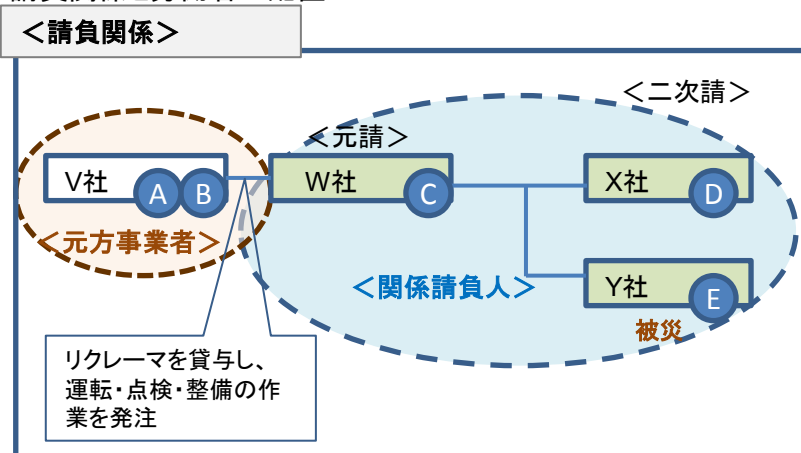
鉄鋼会社のV社(元方事業者)は、貯炭ヤードの石炭の払い出しを行うリクレーマの走行装置の点検整備を、通常は貯炭ヤードの機械の運転・点検・整備を行う構内協力会社のW社(元請)に発注した。

W社は構内協力会社のX社にリクレーマの運転を、個人事業主(労働者2名)のY社に点検作業をそれぞれ下請けさせた。

- A: (元方V社) 総合管制運転室オペレータ
- B: (元方V社) 総合管制運転室オペレータ
- C: (元請W社) リクレーマ走行装置点検整備
- D: (二次請X社) リクレーマ運転
- E: (二次請Y社) 点検作業<被災者>
