## 第32・33回 ヒヤリ・ハット事例等収集結果

### — 医療機器 —

## 平成 22 年度 第 1 回医薬品・医療機器安全使用対策検討会結果報告

独立行政法人 医薬品医療機器総合機構

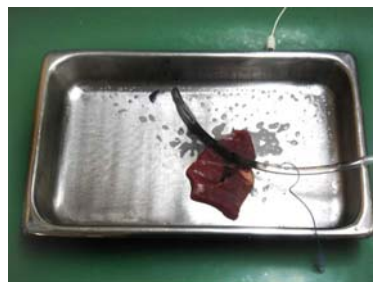
酸素により大きな炎となり、  
塩化ビニール製の**気管チューブ**  
に引火し、急速に溶ける。

溶けたチューブの穴によって  
**酸素が漏れ**、そこに電気メスの  
火花が近づく。

酸素投与下での気管切開時には、**原則、外科用メスを使用しましょう!**  
やむを得ず電気メスを使用する場合でも、**気管開窓時の使用は控え**、  
また、止血を行う際も、**気管チューブの損傷やバルーン収縮による酸素**  
**漏れに十分注意して下さい。**
