# プラントにおけるドローン活用事例集 Ver3.0

石油コンビナート等災害防止3省連絡会議  
(総務省消防庁、厚生労働省、経済産業省)

### ③屋外での実証事業（2020年度）

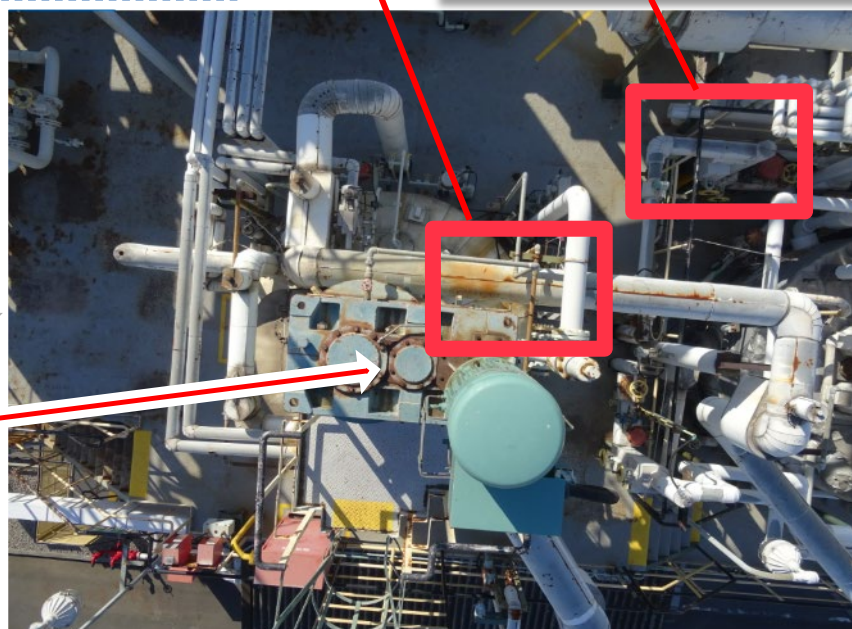
飛行ルート2

見直し後非危険区域(上空)から撮影

・腐食の程度(ランク)の基準に照合し、診断・評価も可能  
・画像をズームして確認することで従来の点検画像と同様に扱うことも可能

**飛行ルート2**：ポリブタジエン樹脂製造施設（稼働中）全体の上空を巡回しながら、飛行高度を下げ、設備に接近、撮影した。

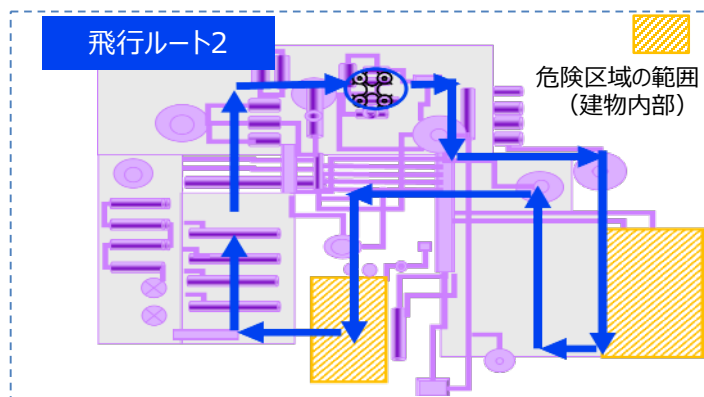
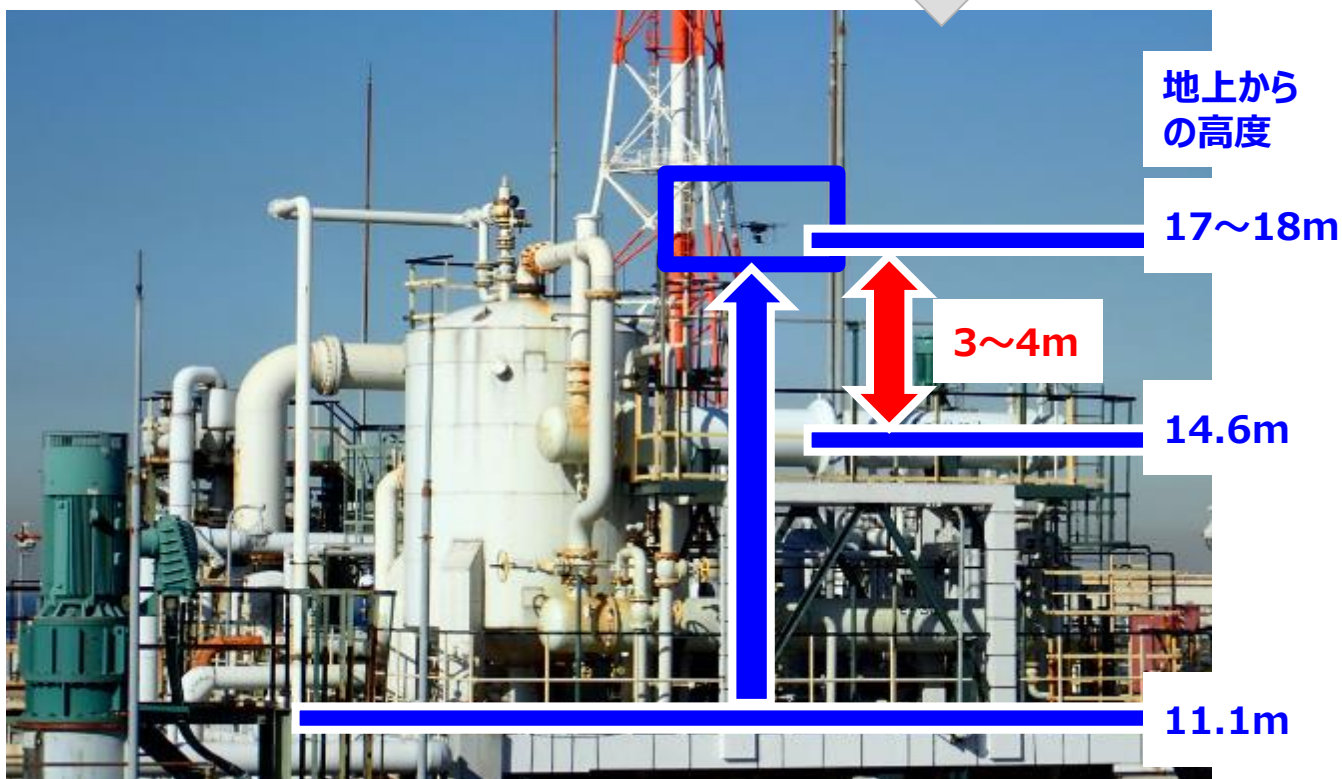
**飛行ルート2**：ポリブタジエン樹脂製造施設（稼働中）全体の上空を巡回しながら、飛行高度を下げ、設備に接近、撮影するときの高度のイメージを参考に記載する。

設備からの離隔距離3～4mの至近上空にドローンを飛行させ撮影した。

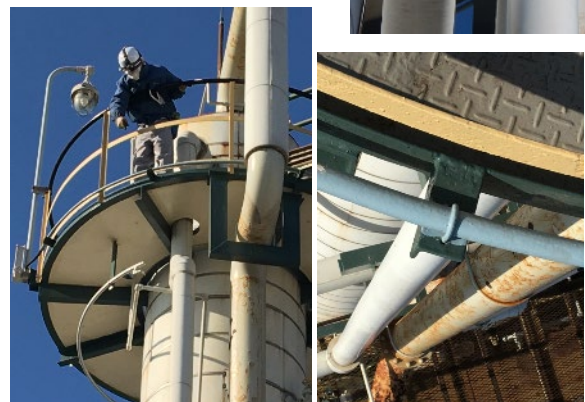
従来の点検（撮影）

従来の点検の角度からでは死角になって確認できなかった

- **死角になって確認できなかった箇所を点検可能。**  
 ➔ **点検できる範囲を拡張**することに有効
- 腐食の程度(ランク)の基準に照合し、診断・評価も可能

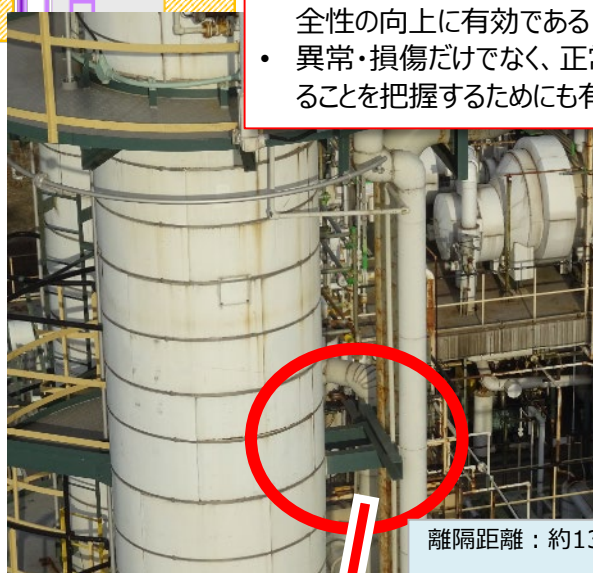
配管接触部

離隔距離：約13 m

飛行ルート3

見直し後の非危険区域（至近距離）から撮影

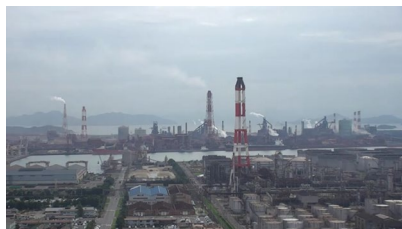
大規模災害時の構内  
確認（非防爆エリアから  
のズームアップ）
