第4講座 建築物石綿含有建材調査報告書の作成

第4講座では、第2講座の書面調査、第3講座の目視調査及び分析調査の結果に基づき、建築物石綿含有建材調査報告書（以下、「調査報告書」）を作成する。

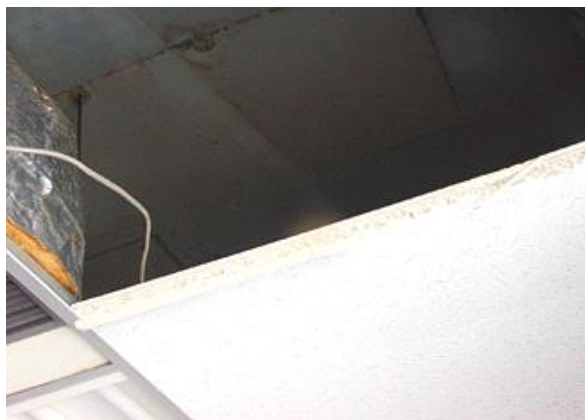
階 :	8F	室名 :	事務室・廊下・EVホール	部位 :	天井	材料 :	岩綿吸音板	厚さ :	-	
劣化度 :	-	備考 :	スラブ面には断熱材はナシ。北側の壁裏にはウレタン吹付け。						採取	目視
メモ	①改修工事計画により空室となっている最上階・北側の部屋および廊下、EVホールを代表として見る ②各階の事務室の目視確認をしていないが(客先都合により入室不可)共通と思われる。 ③ボード壁裏(北側)にはウレタンが25mm程度吹かれている(西側は吹付けなしを確認)。見上げのスラブ面(RFの床裏)にはウレタン他の断熱材はない。および廊下の点検口(2箇所)からスラブ面を目視するが断熱材はない。

凡例: ◆天井から採取・◇目視、▲壁から採取・△目視、■()から採取、→進入路

※基準階の図面なしのため、屋上図面を転用

8F(RFスラブ下) 事務室(空室・改修予定部屋)、天井裏確認したが断熱材はない

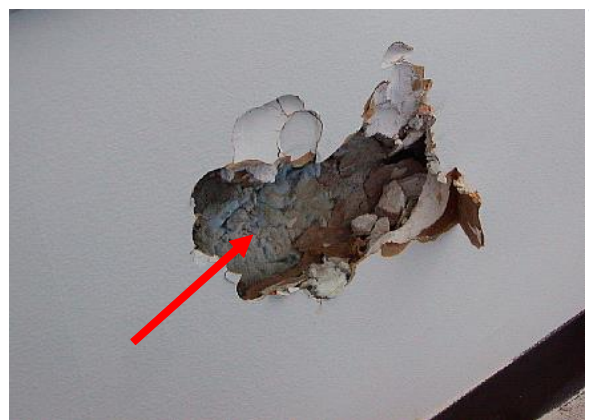
上図矢印位置の腰壁を破壊開放。ウレタン吹付けあり(不採取)

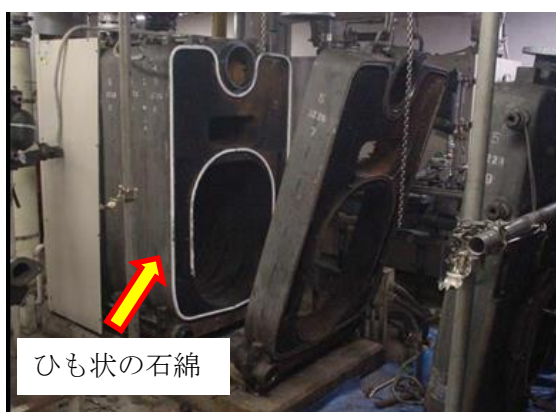
また、セクショナルボイラー内部のパッキン等、実質的に調査者が確認することが不可能な部分に石綿が使用されている可能性があれば、そのことも記載しておくことが望ましい（下図）。

各セクションのジョイント部にはひも状の石綿が使用されている。
