1.1 建設業における労働災害発生状況

(1) 建設業における労働災害による死亡者数の推移

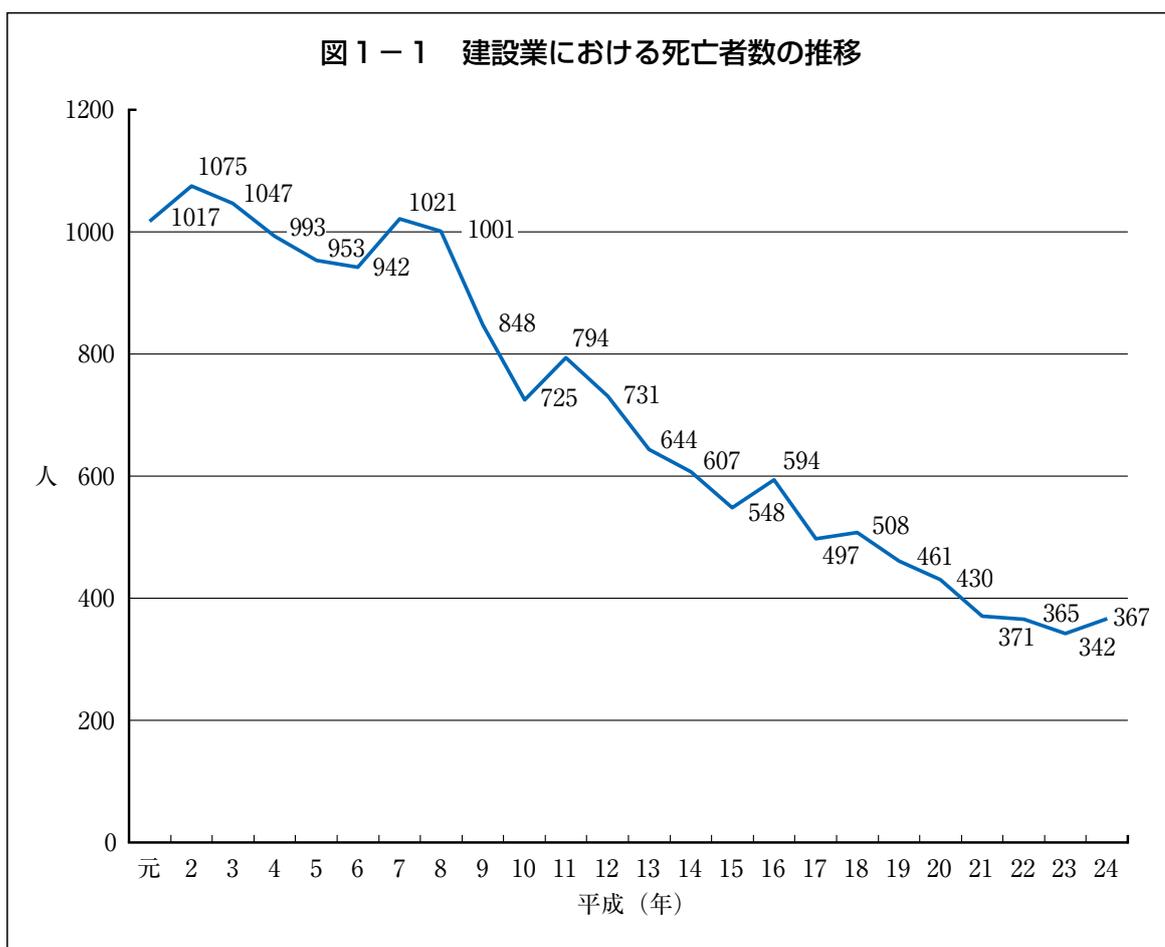
図1-1に平成元年から建設業の労働災害による死亡者数の推移を示している。これによると、建設業の労働災害による死亡者数は中長期的には減少しているが、ここ数年減少が鈍化しており、いまだに300名以上の死亡災害を発生させていることが分かる。

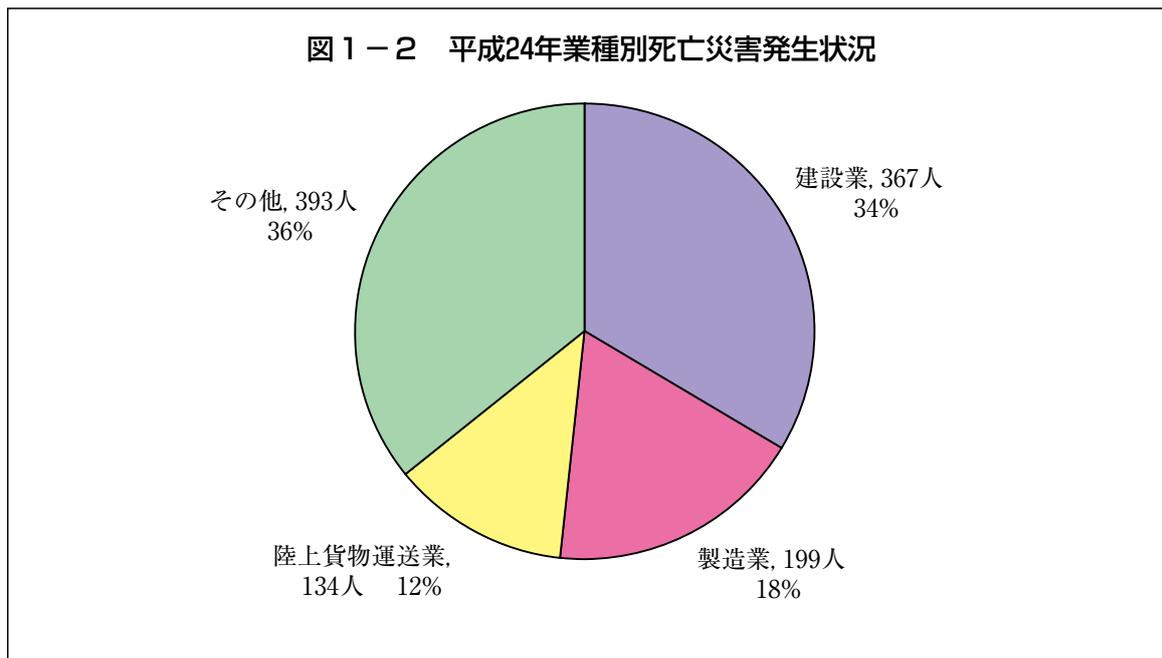
図1-2 平成24年業種別死亡災害発生状況

建設業における死亡災害が全産業に占める割合を示したのが図1-2である。建設業における死亡災害は30%以上を占めており、最も死亡災害の多い業種となっている。

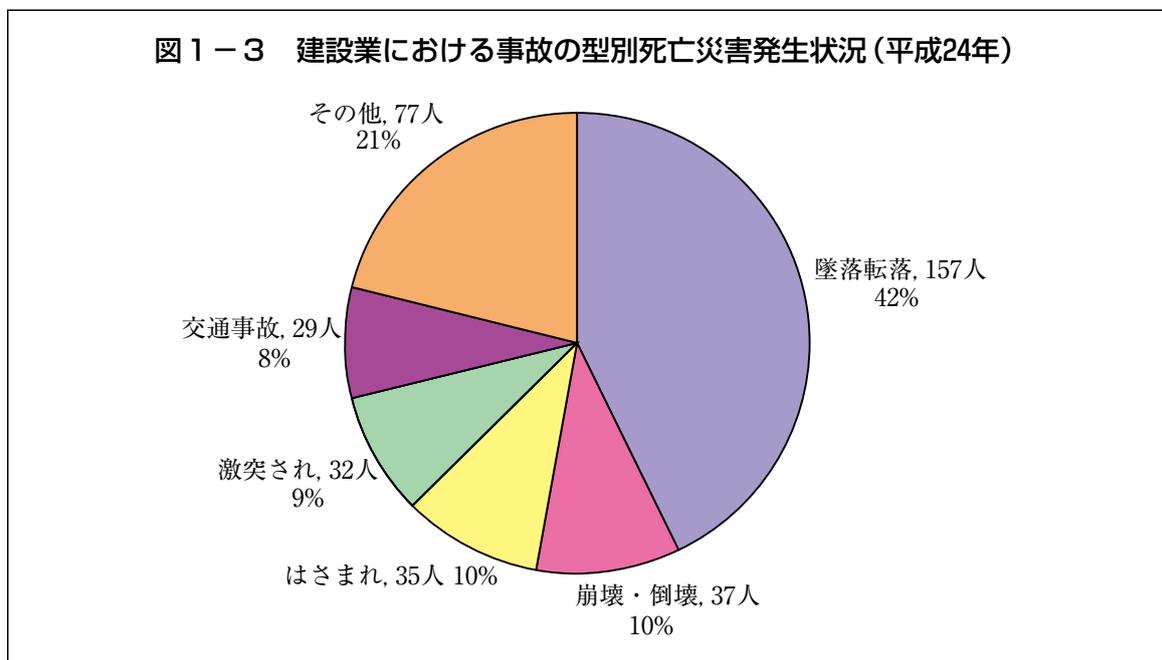
図1-3 建設業における事故の型別死亡災害発生状況(平成24年)

また、建設業における死亡災害がどのような事故の型で発生しているのかを平成24年に発生した死亡災害から分類したのが図1-3である。

これによると、墜落転落による死亡災害が42%を占めており最も大きな割合となっている。この割合は労働災害の統計を取り始めて以来あまり変化はない。
