足場からの墜落防止措置の効果検証・評価検討会

報 告 書 【平成23年度発生分】

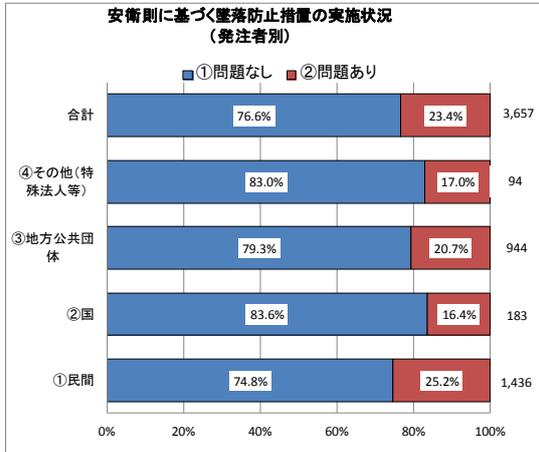
【平成 23 年度分】

(1) 安衛則第 563 条第 1 項第 3 号に基づく措置の実施状況について

- 調査対象とした 3,657 現場のうち、約 77%の現場において、安衛則第 563 条第 1 項第 3 号に基づく墜落防止措置が実施されていた。

なお、前年度に実施した調査の結果では、この割合は約 75%であったことから、若干の増加が見られるが、引き続き安衛則に基づく措置の徹底が必要と考えられる。

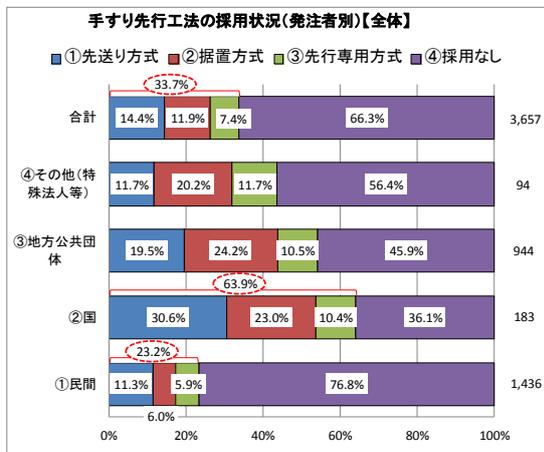
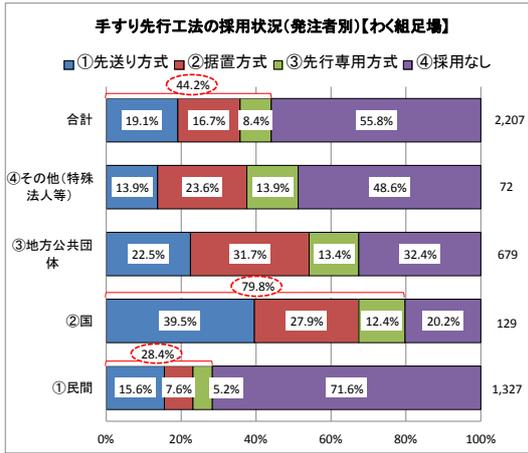
【平成 23 年度分】

(2) 手すり先行工法の採用状況について

- 調査対象現場 (3,657 現場) のうち、約 34%において、安全衛生部長通達で示された「手すり先行工法」が採用されていた。
- また、「手すり先行工法」が主として適用される「わく組足場」が設置されていた現場 (2,207 現場) の約 44%において、安全衛生部長通達で示された「手すり先行工法」が採用されており、国の工事における採用率は約 80%、民間工事における採用率は約 28%であった。
- 前年度に実施した調査の結果では、「手すり先行工法」の採用率は、それぞれ 31% (全体)、43% (わく組足場・全体)、79% (わく組足場・国)、22% (わく組足場・民間) であり、普及率に若干の増加が見られる。民間工事における普及率の増加が見られるが、普及率は低調であり、引き続き、その普及に努める必要があると考えられる。

また、組立・解体時の最上層からの墜落防止措置として効果が高い「手すり先行工法」については、平成22年度に実施した普及状況に関する調査結果（別添2）からは、普及率に若干の増加が見られるが、普及率は低調であり、より一層の普及を図ることが労働災害防止上効果的であると考えられる。

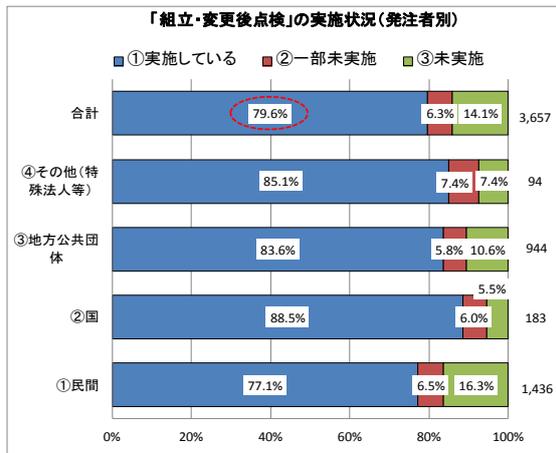
【平成 23 年度分】

(3) 足場の点検の実施状況について

- 調査対象現場 (3,657 現場) のうち、約 80% (「一部未実施」も含めると約 86%) において、安衛則に基づく「組立・変更後の点検」が実施されていた。前年度に実施した調査の結果では、この割合は約 74%であったことから、安衛則に基づく点検の実施については、若干の増加があるものの、引き続き安衛則に基づく点検の実施の徹底が必要であると考えられる。

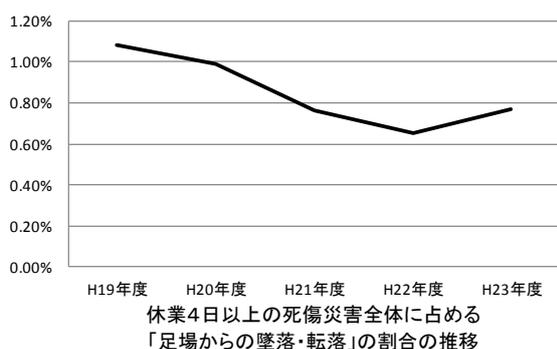
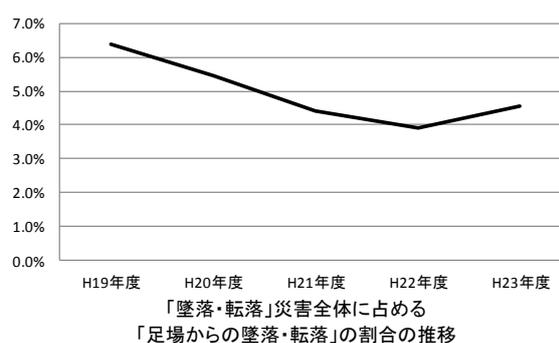
- ・ 全産業における労働災害の発生件数は、死傷災害については減少傾向であったものが平成 22 年度から 2 年連続の増加となっており、「墜落・転落」による災害については、足場からによるものも含めて前年に比べて増加となっていることが判った。
- ・ 「足場からの墜落・転落」による災害が「墜落・転落」災害全体に占める割合は、平成 19 年度から 23 年度の合計値でみると、死傷災害で約 5.0%、死亡災害で約 10.9%となっている。また、「足場からの墜落・転落」による災害が休業 4 以上の死傷災害全体に占める割合や、「墜落・転落」災害全体に占める割合については、下図のとおり、減少傾向であったものが平成 23 年度は増加したことが判った。
