高圧ガス保安法関係事故件数の推移【容器の盗難を除く】

平成 18 年発生の石油精製業の爆発、火災事故について

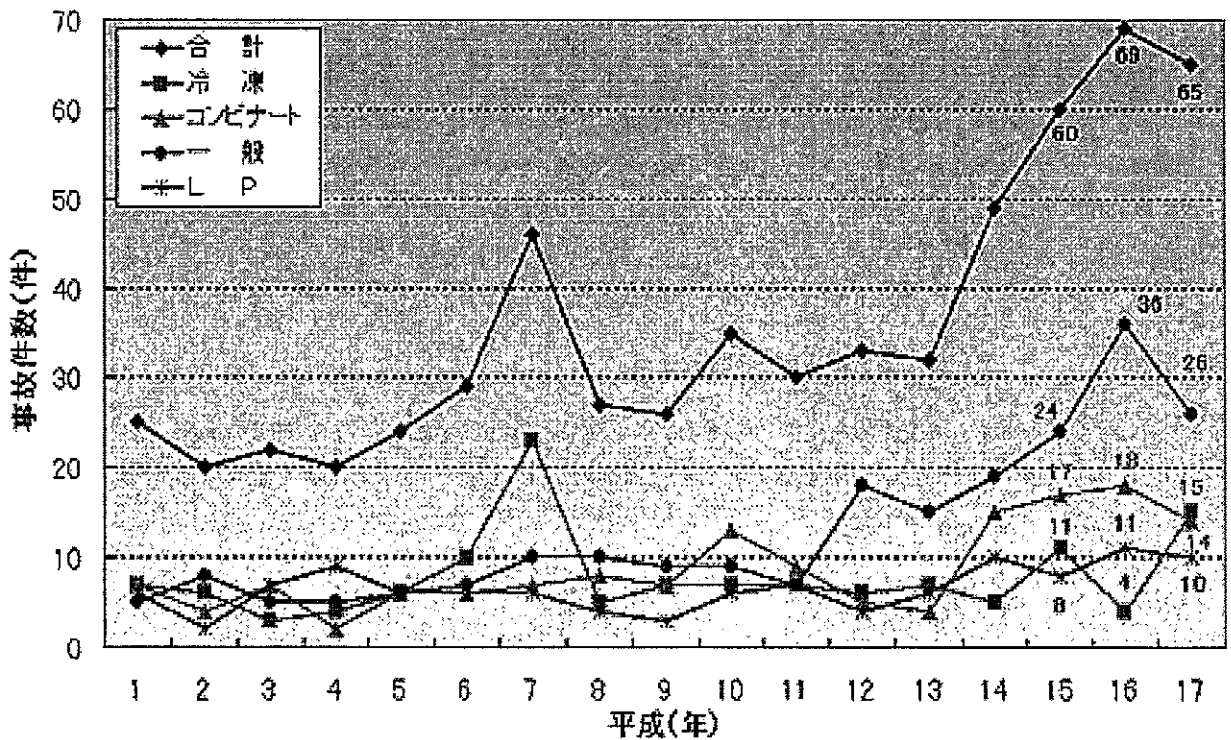
高圧ガス製造事業所事故件数の推移

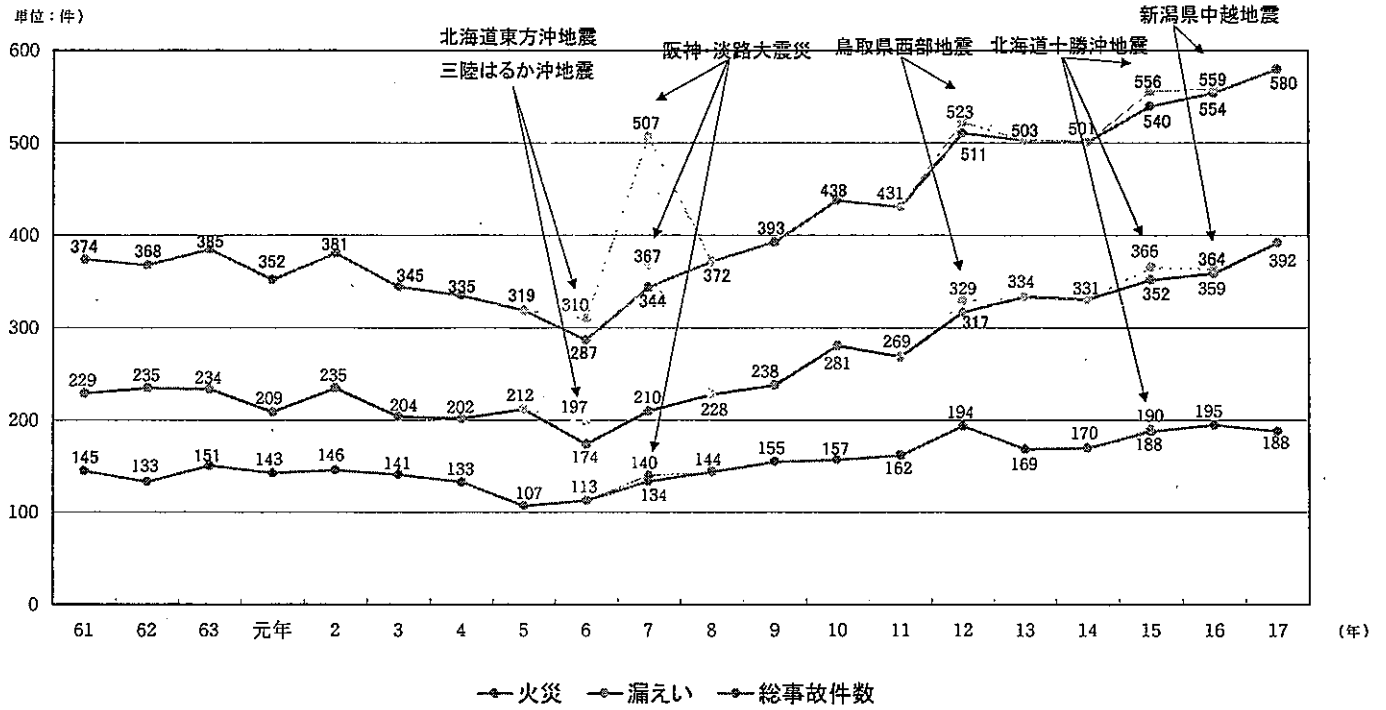
危険物施設における火災・漏えい事故発生件数の推移

(件数 単位：件)

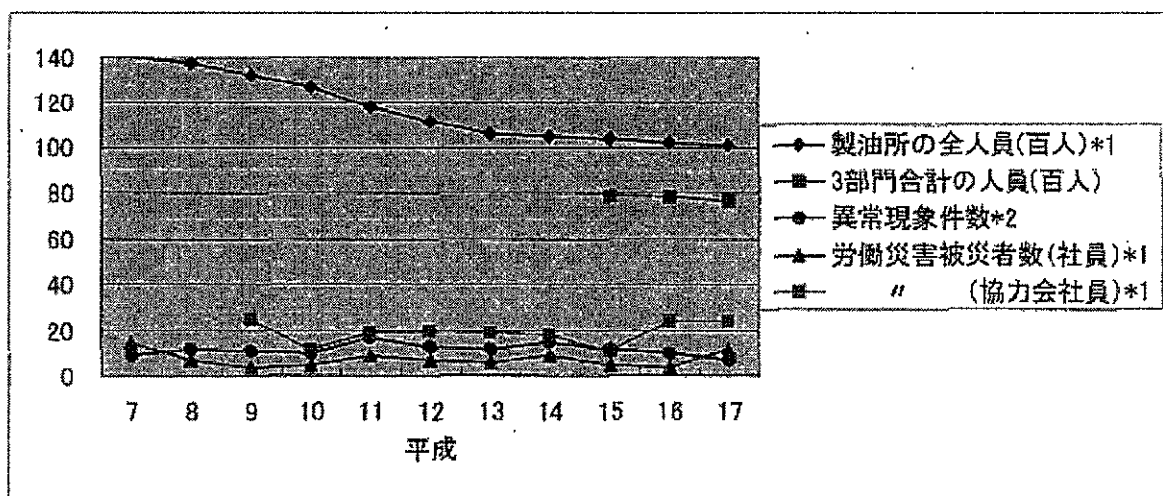
製油所の人員推移と事故件数

7	8	9	10	11	12	13	14	15	16	17	
製油所の全人員(百人)*1	140.3	137.7	132.4	127.1	118.0	111.2	105.8	105.0	103.8	102.1	100.9	
安全管理部門の人員(百人)									2.8	2.7	2.8	
設備管理部門の人員(百人)									13.0	13.1	13.1	
運転管理部門の人員(百人)									63.3	62.7	60.8	
3部門合計の人員(百人)									78.9	78.5	76.5	
異常現象件数*2		9	12	11	10	17	13	12	15	12	10	7
労働災害被災者数(社員)*1		15	7	4	5	9	7	6	9	5	4	12
〃(協力会社員)*1				25	12	19	20	19	18	11	24	24

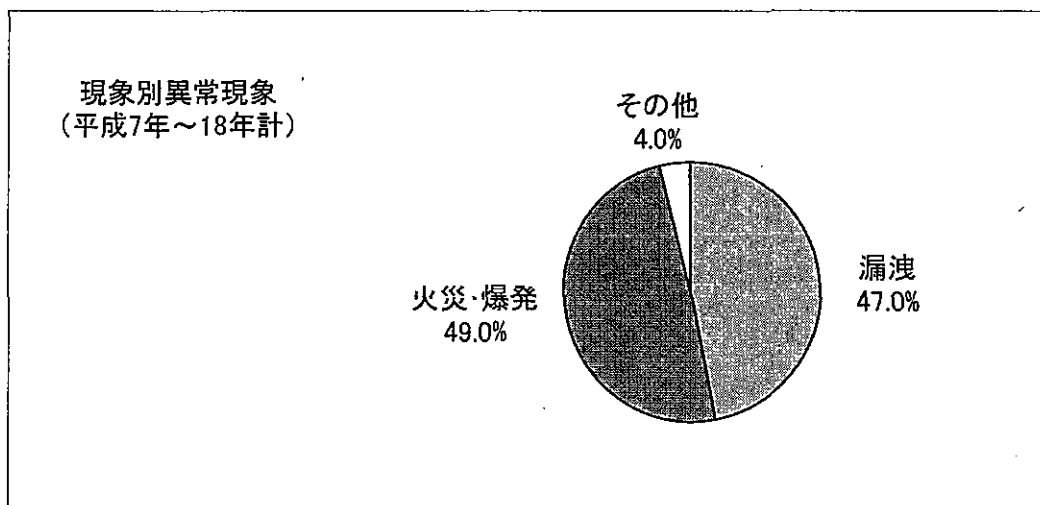
現象別異常現象

H7年	8年	9年	10年	11年	12年	13年	14年	15年	16年	17年	18年	計
異常現象件数	9	12	11	10	17	13	12	15	12	10	7	23	151
漏洩	4	4	4	6	8	4	8	10	7	3	3	10	71
火災・爆発	5	8	6	4	7	8	4	5	5	6	4	12	74
その他	0	0	1	0	2	1	0	0	0	1	0	1	6
漏洩比率	44.4%	33.3%	36.4%	60.0%	47.1%	30.8%	66.7%	66.7%	58.3%	30.0%	42.9%	43.5%	47.0%
