電波環境協議会による「医用テレメータの電波管理実践ガイド」（令和7年6月）について

医用テレメータの 電波管理実践ガイド

Practical guide for radio wave
management of
medical telemetry devices

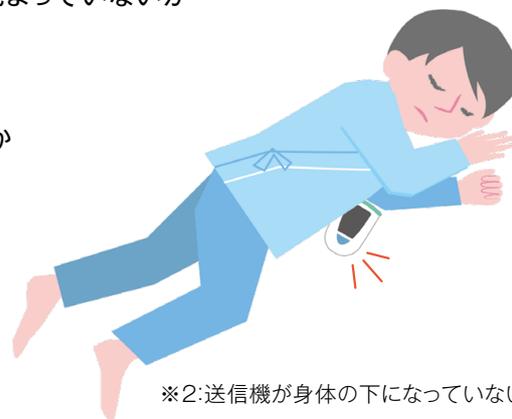
※2: 送信機が身体の下になっていないか

- 患者が使用しているチャンネルを確認する
- 患者の場所を確認する（在室かどうか）
- トイレに行っていないかなど
- 患者が電波の届きにくいところへ行っていないか
（事前に不感エリアを把握している場合）
- 送信機の電源が入っているか
- 送信機の電池残量は十分か
- 送信機の表示が正常か
- アンテナとしてリード線を使用している場合、リード線が丸まっていないか^{※1}
- 送信機、リード線が患者の身体の下になっていないか^{※2}
- 送信機を交換して改善するか
- セントラルモニタのチャンネルは送信機と同じになっているか

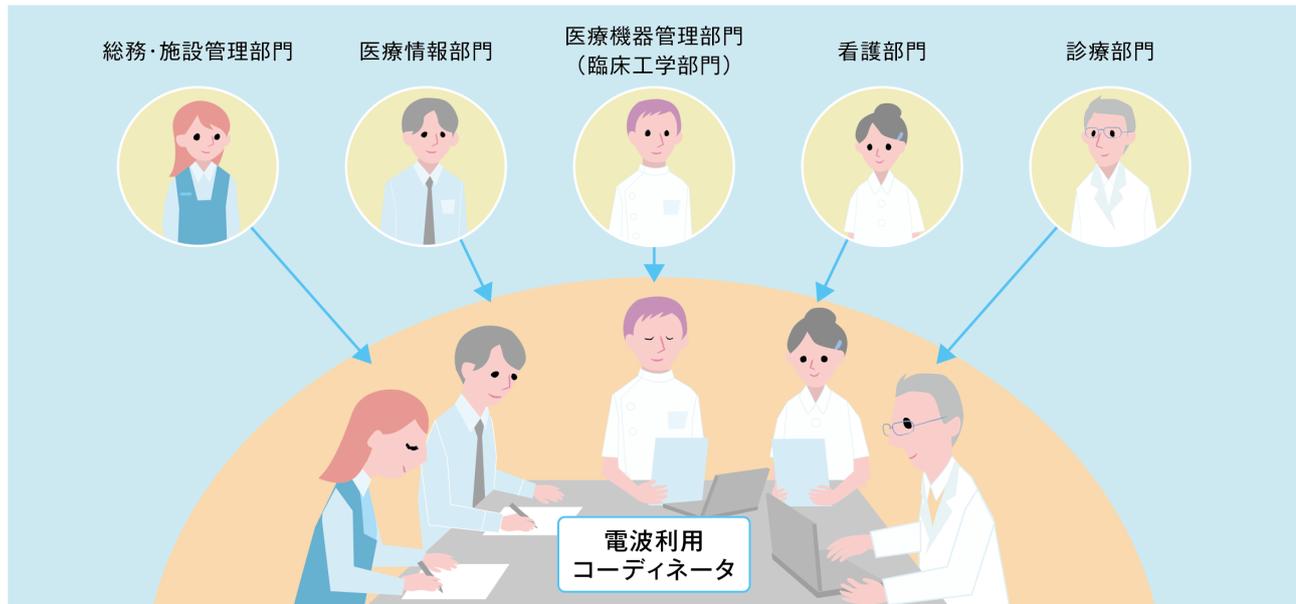
《付図5-1》医療機関全体の電波管理体制

- 医療機関全体の部門横断的な電波管理体制を作り、電波利用安全管理委員会・電波管理担当者（各所轄部門）・電波利用コーディネータ（取りまとめ役）を設置することが望ましい《付図5-1》
- 組織化まで行かなくても医療機関内の電波利用に関する情報共有ができていることが必要である

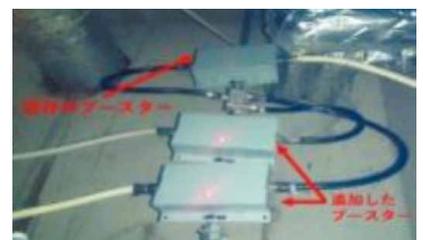
[ブースタ設置イメージ]

天井裏設置例
