# 足場からの墜落防止措置の効果検証・評価検討会

## 報 告 書

平成23年1月

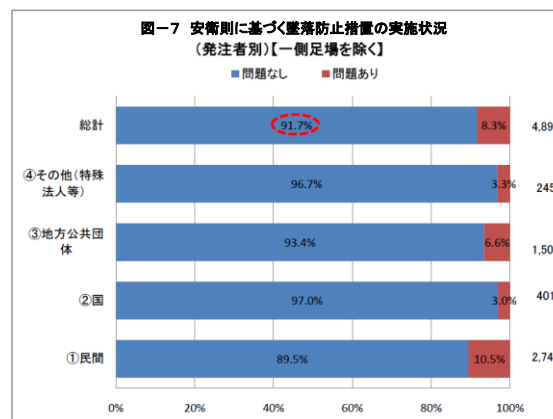
#### （1）安衛則第563条第1項第3号に基づく措置の実施状況について

- 調査対象とした5,056現場のうち、安衛則第563条第1項第3号の適用がない「一側足場」を除く足場が設置されていた現場（4,892現場）の約92%において、同条に基づく墜落防止措置が実施されていた。

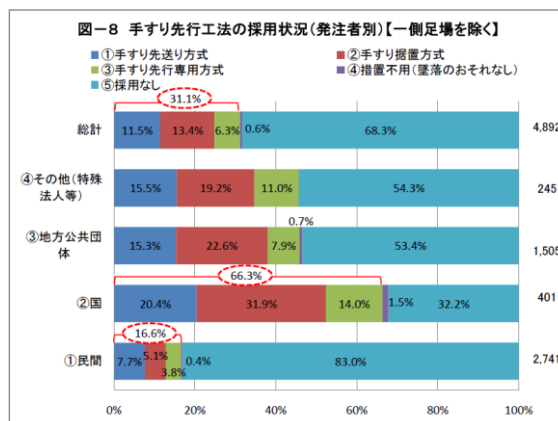
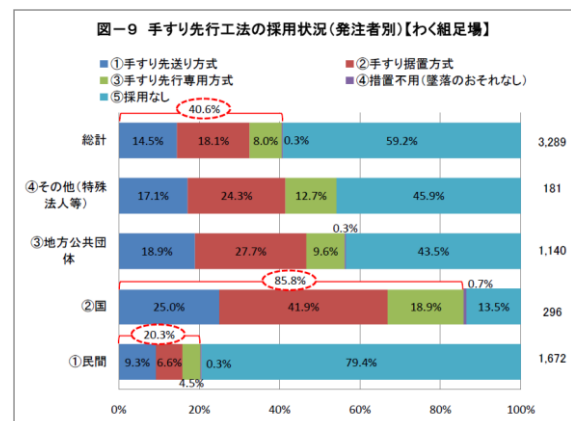
## (2) 手すり先行工法の採用状況について

- 調査対象現場 (5,056 現場) のうち、「一側足場」を除く足場が設置されていた現場 (4,892 現場) の約 31%において、安全衛生部長通達で示した「手すり先行工法」が採用されていた。
- また、「手すり先行工法」が主として適用される「わく組足場」が設置されていた現場 (3,289 現場) の約 41%において、安全衛生部長通達で示した「手すり先行工法」が採用されていた。

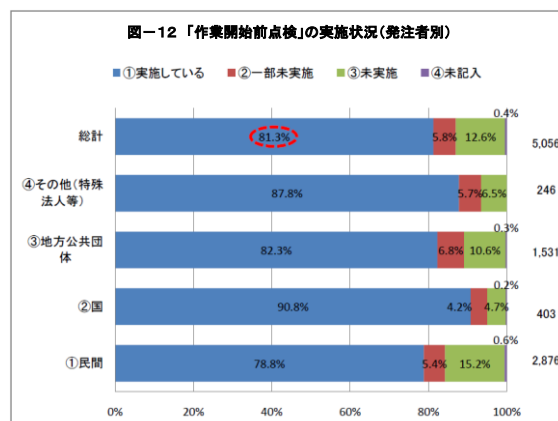
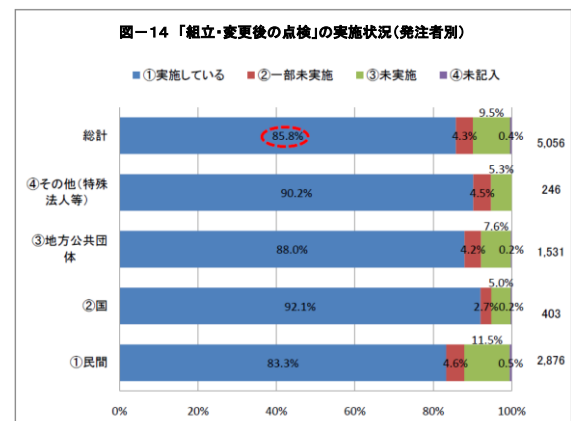
## (3) 足場の点検の実施状況について

- 調査対象現場 (5,056 現場) のうち、約 81% (「一部未実施」も含めると約 87%) において、安衛則に基づく「作業開始前点検」が実施されており、約 86% (「一部未実施」も含めると約 90%) において、安衛則に基づく「組立・変更後の点検」が実施されていた。
