# 道路施設におけるアスベスト対策について 報告書（抜粋）

平成 1 7 年 1 2 月

道路施設アスベスト対策検討委員会

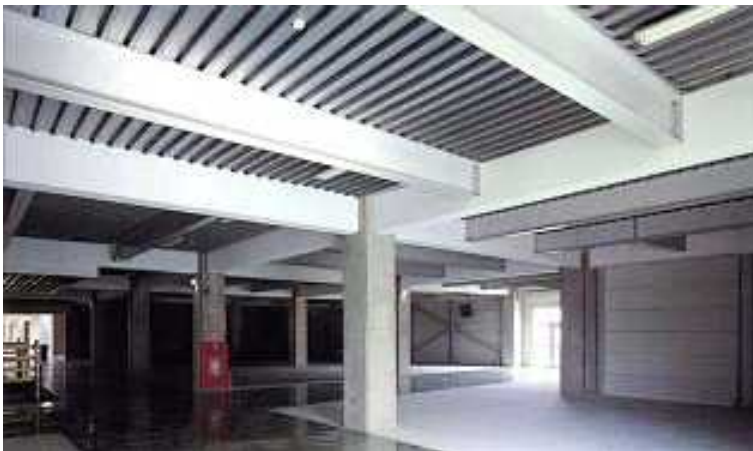
写真①

| 建造物 | 用途 | 資材種類 | メーカー | 製品名 | 使用時期 | アスベスト含有量 (%) | アスベストの種類 | 番号 |
|---|---|---|---|---|---|---|---|---|
| 建築物 | 耐火被覆材 | けい酸カルシウム板二種 | エーアンドエーマテリアル | ダイアスライト | S44～S55 | 10～20 | クリソタイル | ① |

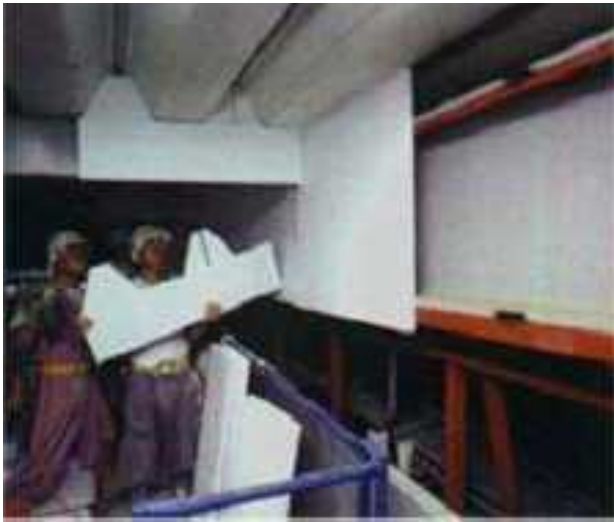
写真②

| 建造物 | 用途 | 資材種類 | メーカー | 製品名 | 使用時期 | アスベスト含有量 (%) | アスベストの種類 | 番号 |
|---|---|---|---|---|---|---|---|---|
| | | 耐火被覆板 | 日本バルカー工業 | リフライト | S41～S58 | 不明 | クリソタイル | ② |

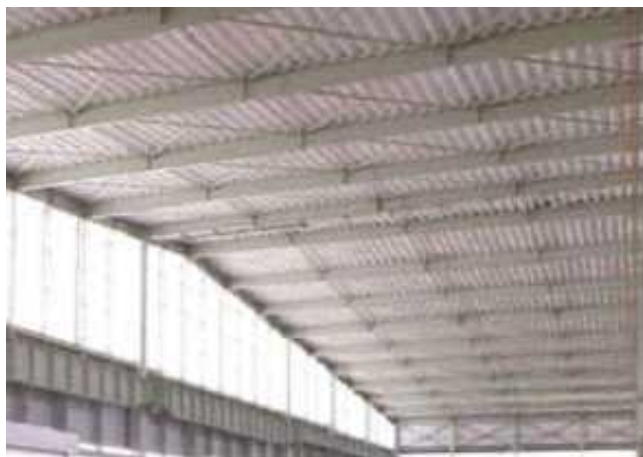
写真③

| 建造物 | 用途 | 資材種類 | メーカー | 製品名 | 使用時期 | アスベスト含有量 (%) | アスベストの種類 | 番号 |
|---|---|---|---|---|---|---|---|---|
| | 屋根用折版裏断熱材 | 屋根用折版裏断熱材 | ニチアス | フェルトン | S43 以前<br>～S57 | 90 | クリソタイル | ③ |

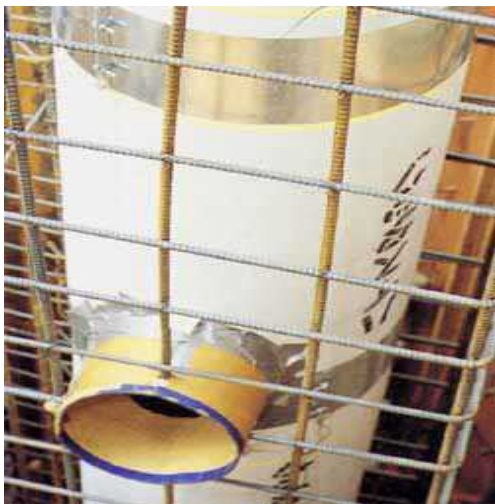
写真④

| 建造物 | 用途 | 資材種類 | メーカー | 製品名 | 使用時期 | アスベスト含有量 (%) | アスベストの種類 | 番号 |
|---|---|---|---|---|---|---|---|---|
| 煙突材 | 煙突用断熱材 | けい酸ランニング材 | ニチアス | カボスタック、<br>ニューカボスタック | S39～H3 | 20～90 | クリソタイル<br>アモサイト | ④ |

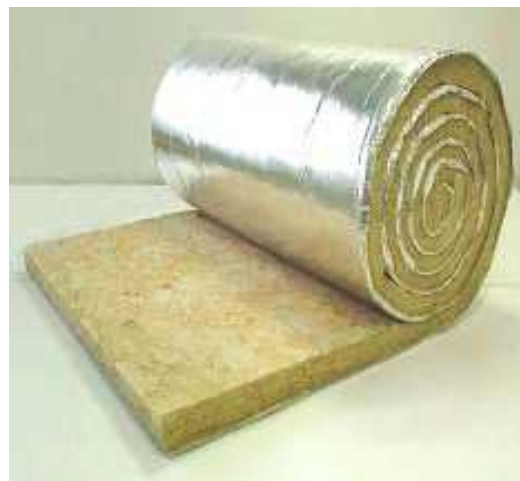
写真⑤

| 建造物 | 用途 | 資材種類 | メーカー | 製品名 | 使用時期 | アスベスト含有量 (%) | アスベストの種類 | 番号 |
|---|---|---|---|---|---|---|---|---|
| 設備材 | 保温材 | アスベスト保温材 | エーアンドエーマテリアル | スポンジボード<br>スポンジカバー | S47～S53 | 90 | クリソタイル<br>アモサイト | ⑤ |

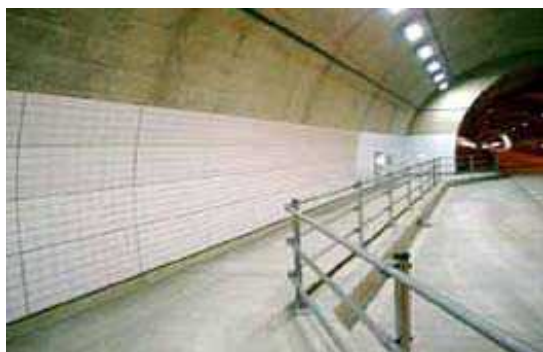
写真①

| 建造物 | 用途 | 資材種類 | メーカー | 製品名 | 使用時期 | アスベスト含有量(%) | アスベストの種類 | 番号 |
|---|---|---|---|---|---|---|---|---|
| | | | エーアンドエーマテリアル | ビューワイト17 | H9～H15 | 10～20 | クリソタイル | ① |

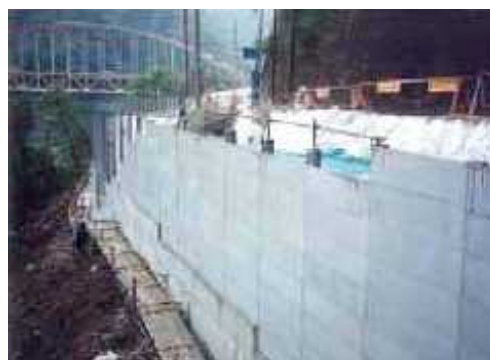
写真②

| 建造物 | 用途 | 資材種類 | メーカー | 製品名 | 使用時期 | アスベスト含有量(%) | アスベストの種類 | 番号 |
|---|---|---|---|---|---|---|---|---|
| 盛土 | 盛土保護壁 | 軽量盛土押出成形セメント板 | ノザワ | NLB パネル | H7～H16 | 10 | クリソタイル | ② |

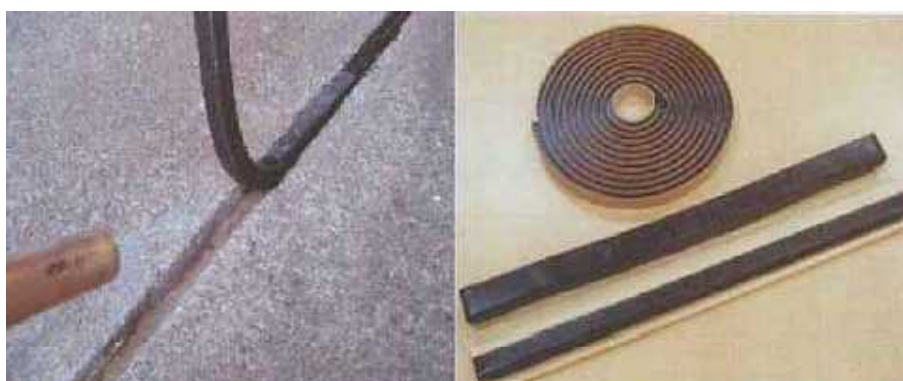
写真③

| 建造物 | 用途 | 資材種類 | メーカー | 製品名 | 使用時期 | アスベスト含有量(%) | アスベストの種類 | 番号 |
|---|---|---|---|---|---|---|---|---|
| | コンクリート目地 | 目地材 | 日本シーカ | アイガスロープ | ～S63 | 50 | クリソタイル | ③ |
