1. 会社紹介

3. JALグループにおける安全管理と信頼性管理

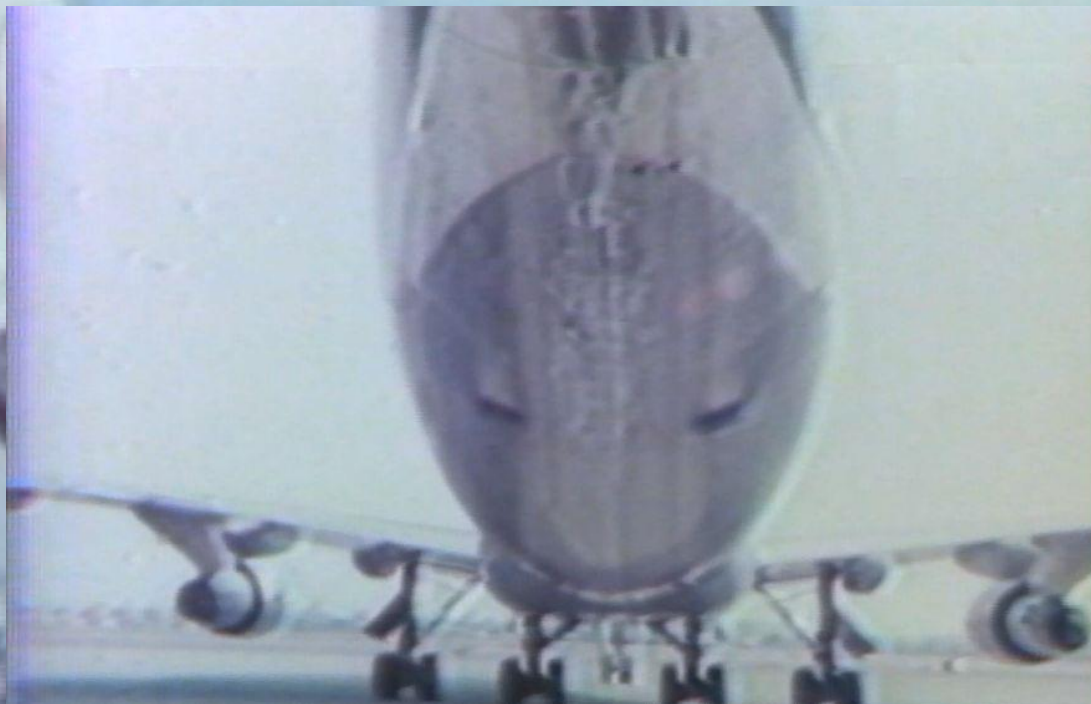
**1978年(昭和53年)6月2日
大阪国際空港(伊丹)着陸時に
後部胴体下部を滑走路に接触。
機体を中破。**

**お客さま
2名重傷、
23名軽傷。**

本事故の原因は、同機が事故の7年前（1978年）大阪空港着陸時に起こした尾部接触事故の修理に際し、ボーイング社により行なわれた後部圧力隔壁の上下接続作業の不具合にあり、7年間の飛行でその部分に多数の微小疲労亀裂が発生、次第に伸長し、この飛行で隔壁前後の差圧が大きくなった時点で亀裂同士が繋がって一気に破壊が進み、2ないし3平方メートルの開口部ができたものと推定されています。

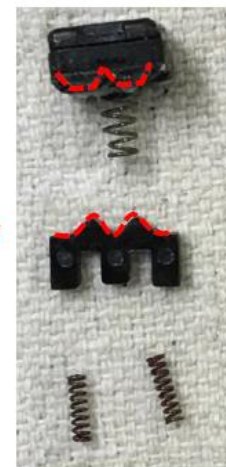
Mechanical なSWの切替

Feeling NGは上図機構の損耗等が起因している。ELEC系構成部品(左側)との損傷速度の相関は不明だが、同様に経年に起因するものと推定。よってFeeling NGも本事象発生の予兆と考えられる。

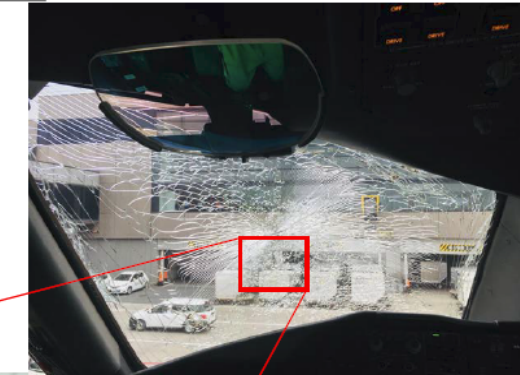
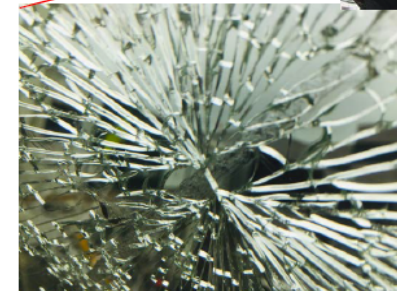
Figure 1 - No.1 Window, Left

NO. 1 WINDOW, LEFT

2019 年 08 月 22 日、JL0827 便(NRT-DLC)において、山口県近海の日本海上空を飛行中に L1 Window の表面に多数の Crack (Shatter)が発生し、同時に EICASMSG "WINDOW HEAT L FWD"が表示されたため、NRT への ATB を決定した。

取りおろした Window の詳細確認の結果、Window のほぼ中央部に発生していた Wiper Scratch の痕跡を起点として Outer Glass Ply に Crack が放射状に広がっていた。

Scratch は AMM の Limit では許容されていたものの、Crew の視界への影響を考慮し、Precaution Maintenance として当該 Window の交換作業を計画中であった。過去の Window Crack は、Bus Bar への Moisture Ingress に起因した Arcingによるものであるが、本事例ではそれらの痕跡や Moisture Seal の剥がれは認められず、Scratch との因果関係を含め現時点では Crack の原因は特定できていない。

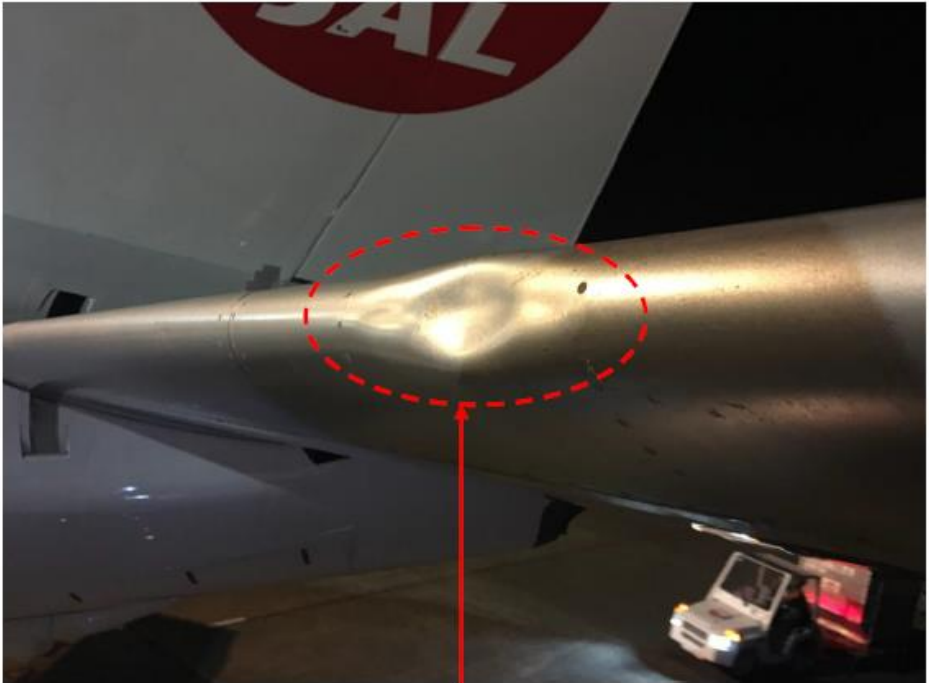
DAMAGE AREA

UP
O/B
<VIEW LOOKING AFT>
