石綿除去現場における HEPA フィルター付き集じん・排気装置による
石綿粉じんの捕集データ

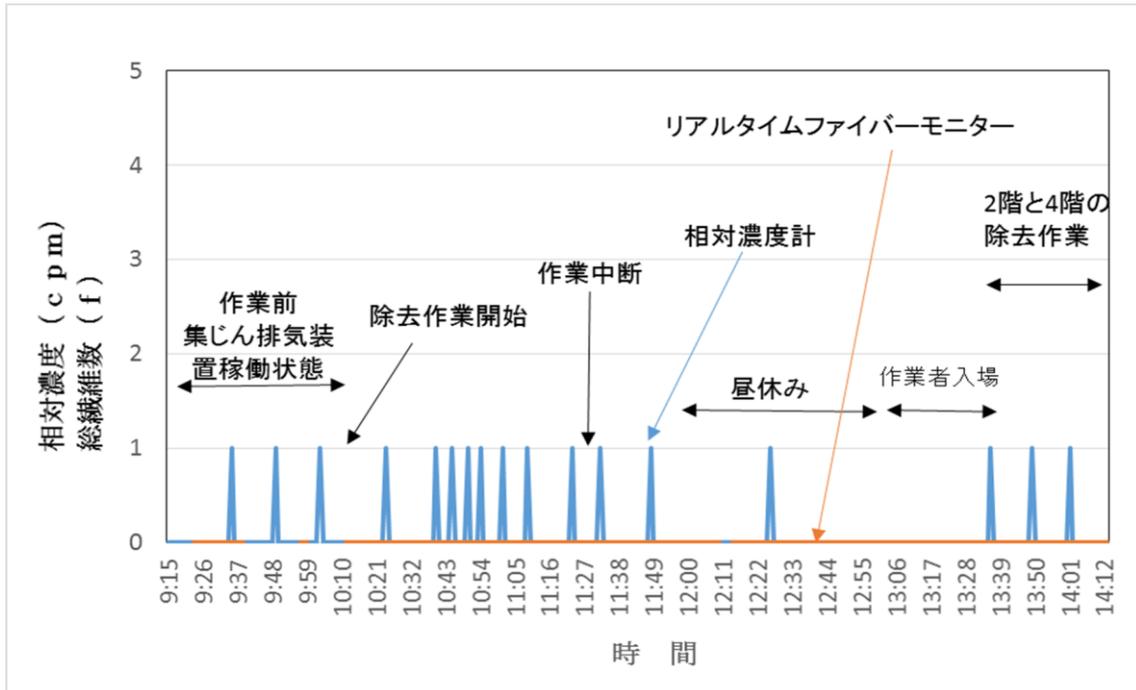
図 1 集じん・排気装置の HEPA フィルターにより石綿粉じんが捕集されている例①（石綿除去作業前後における相対濃度計（LD-5）及びリアルタイムファイバーモニター（F-1K）による排気風管内の測定結果）

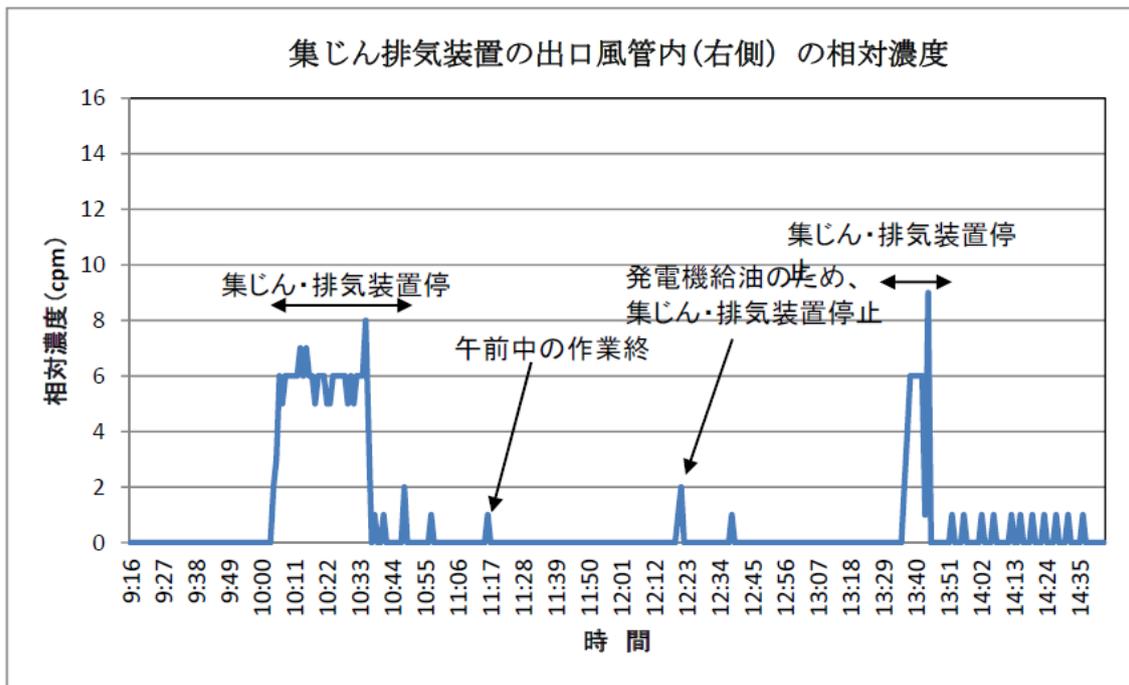
図2 集じん・排気装置のHEPAフィルターにより石綿粉じんが捕集されている例②(石綿除去作業前後における相対濃度計(LD-5)による排気風管内の測定結果)

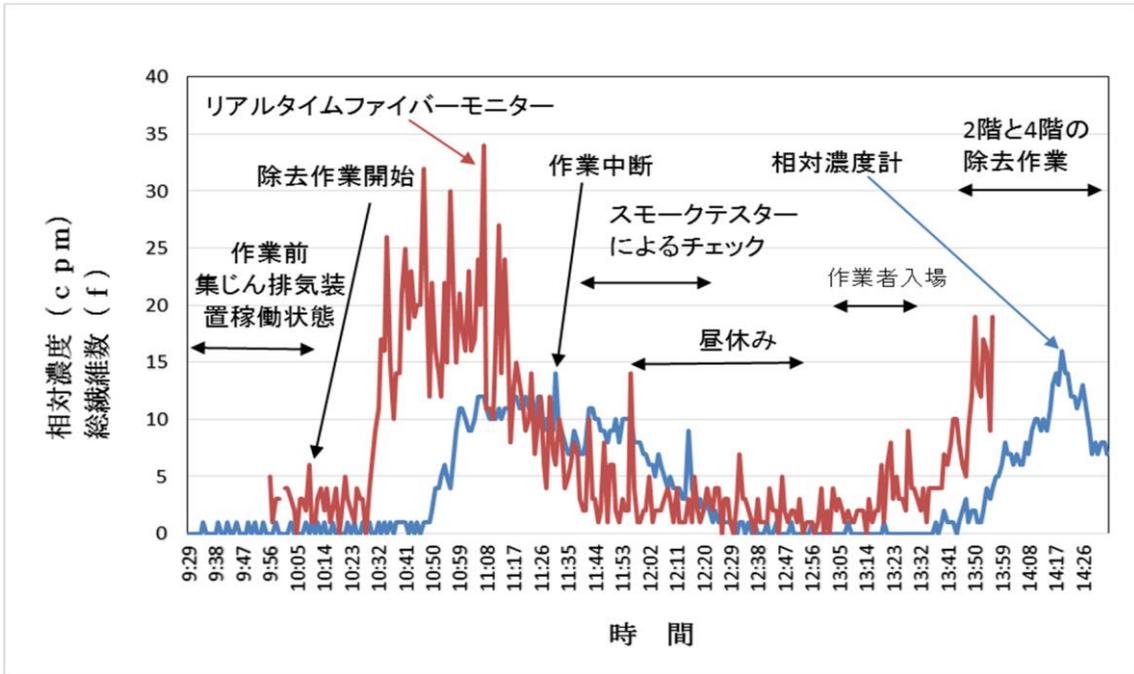
参考図1 集じん・排気装置等の不具合により石綿粉じんが漏えいしたと考えられる例①（石綿除去作業前後における相対濃度計（LD-5）及びリアルタイムファイバーモニター（FM-7400AD）による排気風管内の測定結果）

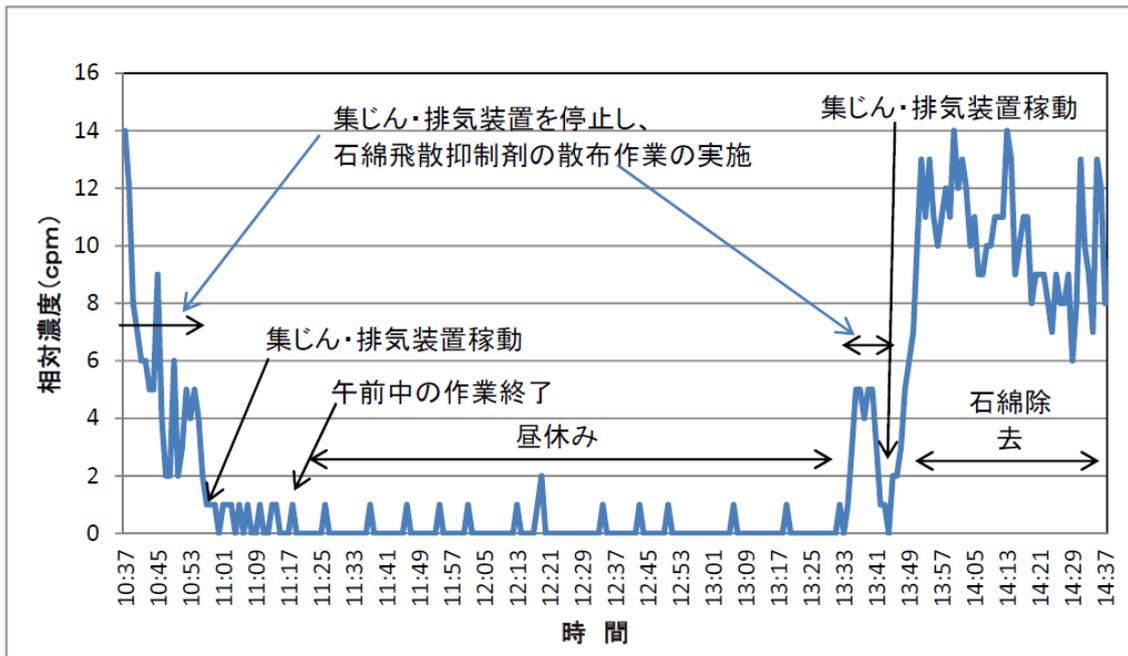
参考図2 集じん・排気装置等の不具合により石綿粉じんが漏えいしたと考えられる例②-1 (石綿除去作業前後における相対濃度計 (LD-5) による排気風管内の測定結果)

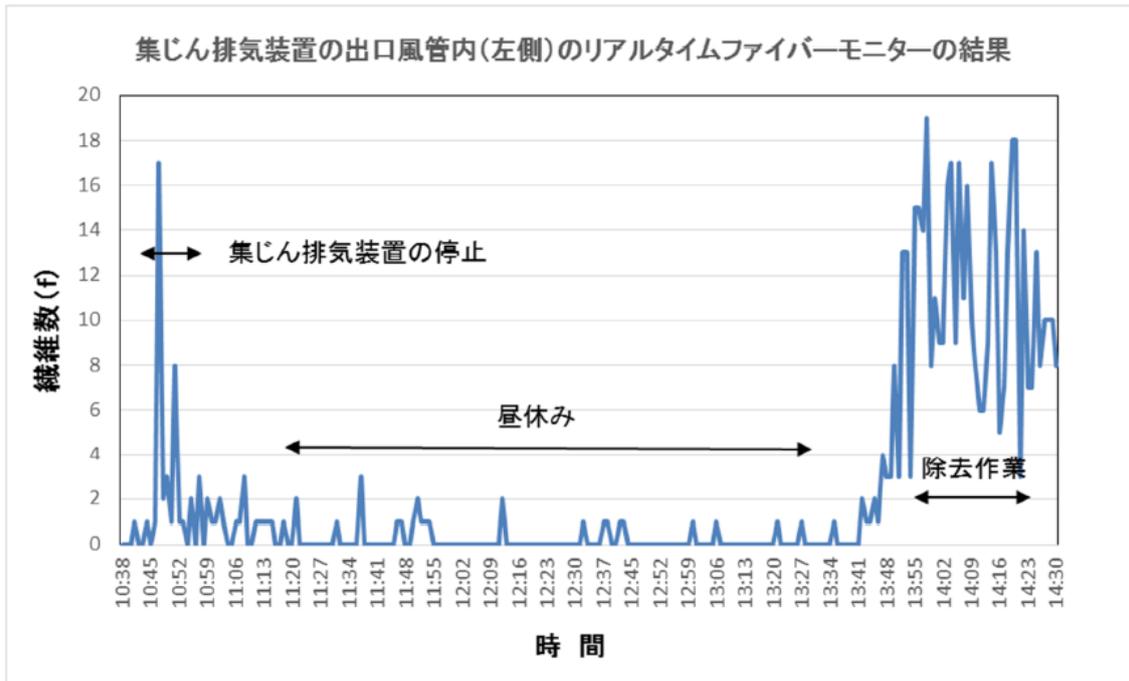
参考図3 集じん・排気装置等の不具合により石綿粉じんが漏えいしたと考えられる例②-2 (石綿除去作業前後におけるリアルタイムファイバーモニター (FM-7400AD) による排気風管内の測定結果)
