電波環境協議会による「医用テレメータの電波管理実践ガイド」（令和 7 年 6 月）について

# 医用テレメータの 電波管理実践ガイド

Practical guide for radio wave  
management of  
medical telemetry devices

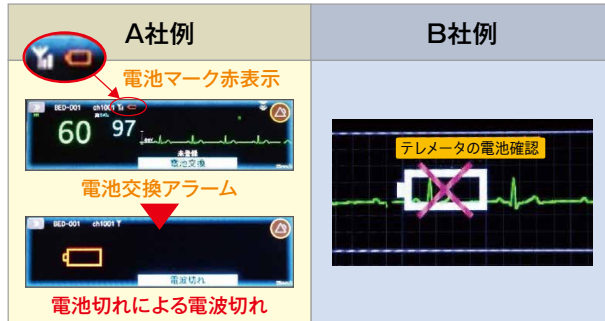
《付図4-7》 セントラルモニタ表示例(電池切れ)

- ☐ セントラルモニタ・送信機の表示で確認する
- ☐ 「電池切れ」「電池電圧低下」「電池交換」などが表示された場合は電池交換を実施する
- ☐ 電池交換後に電源入れ忘れに注意する
- ☐ 電池交換後にセントラルモニタで正常に動作していることを確認する
