第1 はじめに

このため、本検討会においては、今後の足場からの墜落災害防止対策の推進に資することを目的として、平成21年度に発生した足場からの「墜落・転落」による災害を対象に「災害発生状況」や「災害発生時の墜落防止措置の状況」等を分析するとともに、関係業界団体及び足場に関連した作業を行う労働者からのヒアリング結果を踏まえ、安衛則や安全衛生部長通達に基づく足場からの墜落防止措置の効果について検証・評価を行ったものである。

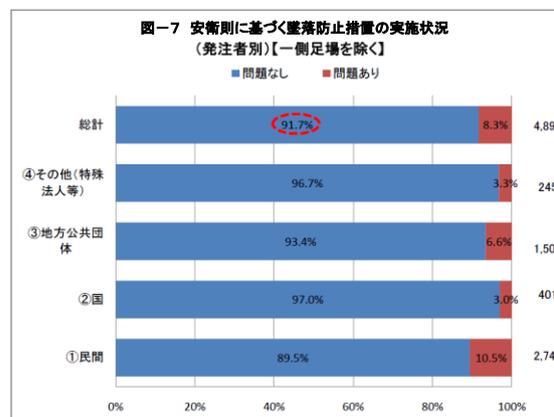
- 調査対象とした5,056現場のうち、安衛則第563条第1項第3号の適用がない「一側足場」を除く足場が設置されていた現場（4,892現場）の約92%において、同条に基づく墜落防止措置が実施されていた。

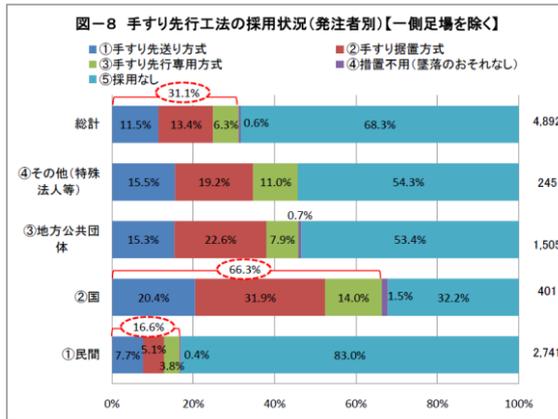
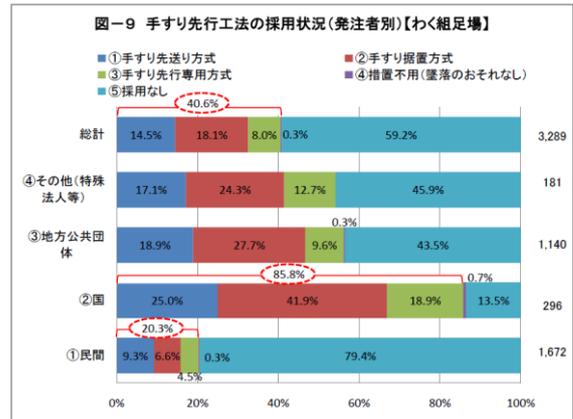
(2) 手すり先行工法の採用状況について

- 調査対象現場(5,056 現場)のうち、「一側足場」を除く足場が設置されていた現場(4,892 現場)の約 31%において、安全衛生部長通達で示した「手すり先行工法」が採用されていた。
- また、「手すり先行工法」が主として適用される「わく組足場」が設置されていた現場(3,289 現場)の約 41%において、安全衛生部長通達で示した「手すり先行工法」が採用されていた。

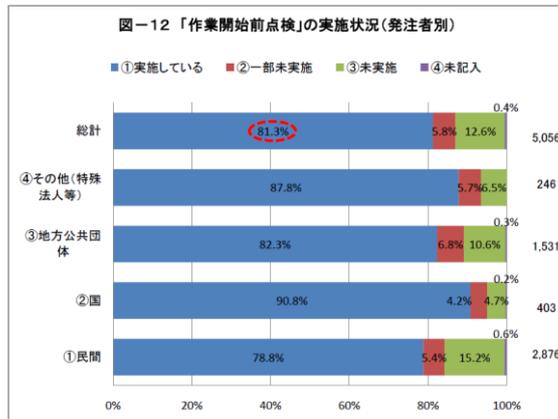
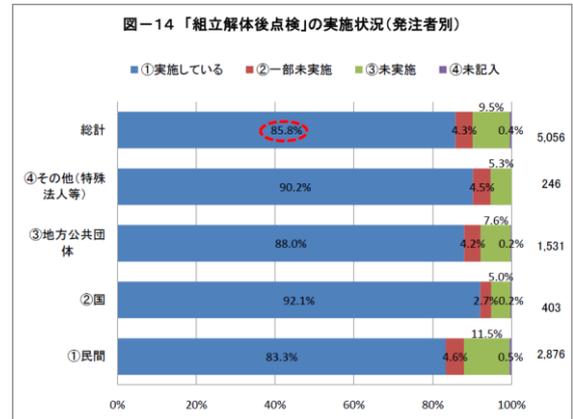
(3) 足場の点検の実施状況について

- 調査対象現場(5,056 現場)のうち、約 81% (「一部未実施」も含めると約 87%) において、安衛則に基づく「作業開始前点検」が実施されており、約 86% (「一部未実施」も含めると約 90%) において、安衛則に基づく「組立・解体後の点検」が実施されていた。
