第5回 足場からの墜落防止措置の効果検証・評価検討会

資料3：足場からの墜落防止措置の効果検証・評価検討会報告書【平成22年度発生分】（案）

足場からの墜落防止措置の効果検証・評価検討会報告書【平成21年度発生分】

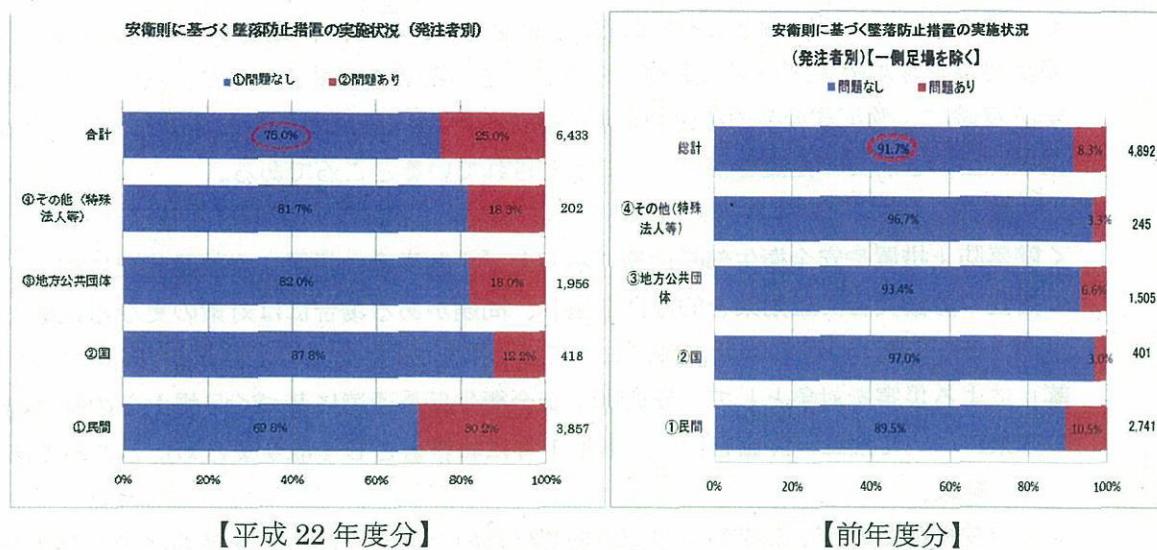
- 調査対象とした 6,433 現場のうち、約 75% の現場において、安衛則第 563 条第 1 項第 3 号に基づく墜落防止措置が実施されていた。

なお、前年度に実施した調査の結果では、この割合は約 92% であったことから、安衛則に基づく措置の更なる徹底が必要と考えられる。

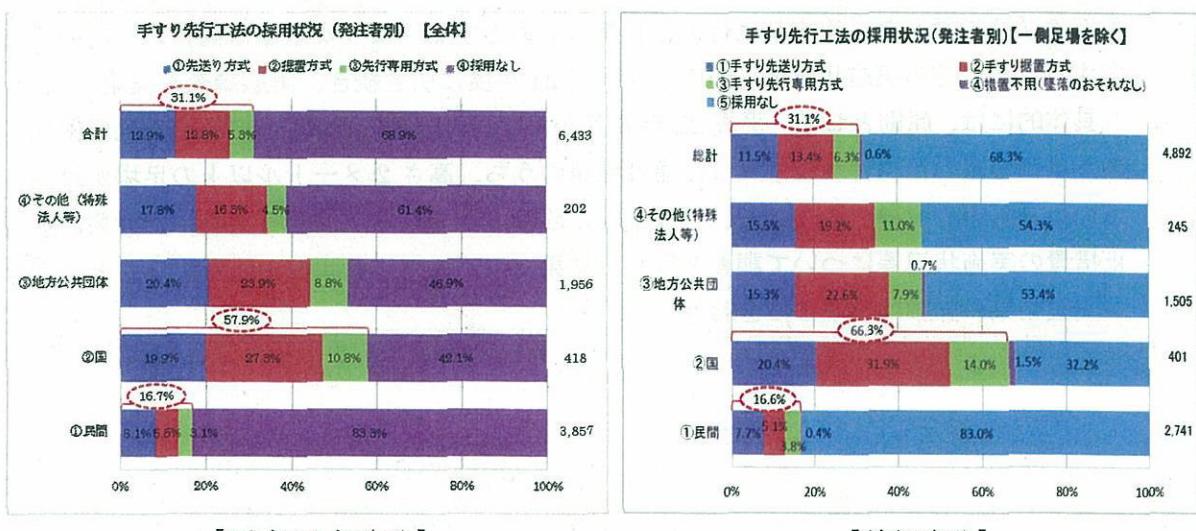
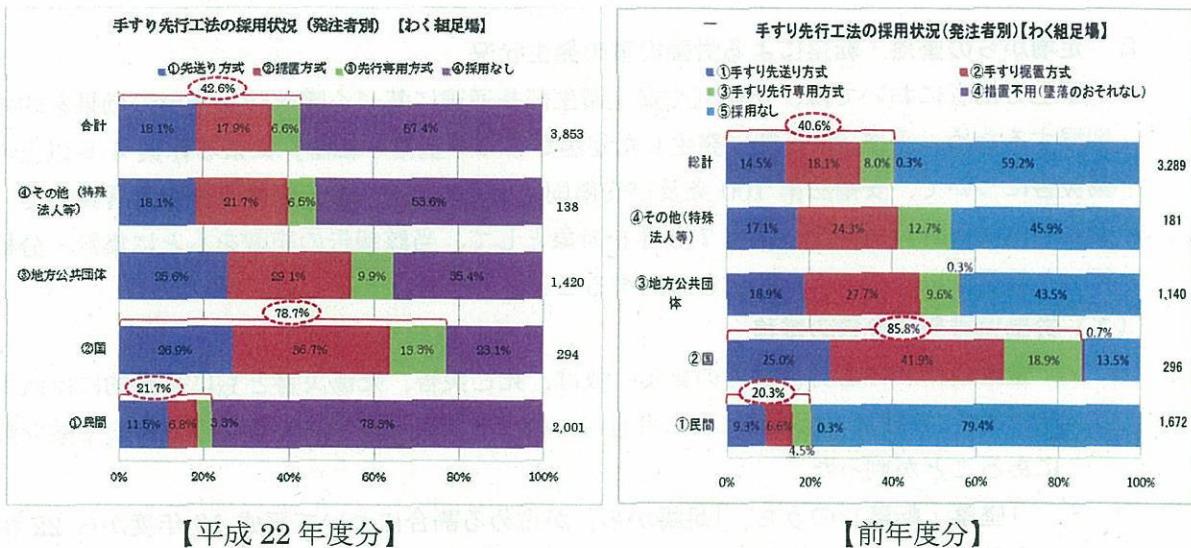
- 調査対象現場（6,433 現場）のうち、約 31%において、安全衛生部長通達で示された「手すり先行工法」が採用されていた。
- また、「手すり先行工法」が主として適用される「わく組足場」が設置されていた現場（3,853 現場）の約 43%において、安全衛生部長通達で示された「手すり先行工法」が採用されていた。
- 前年度に実施した調査の結果では、「手すり先行工法」の採用率は、それぞれ 31%（全体）、41%（わく組足場）であり、わく組足場が設置されていた現場においては普及率に若干の増加が見られるが、引き続き、その普及に努める必要があると考えられる。

【平成 22 年度分】

【前年度分】

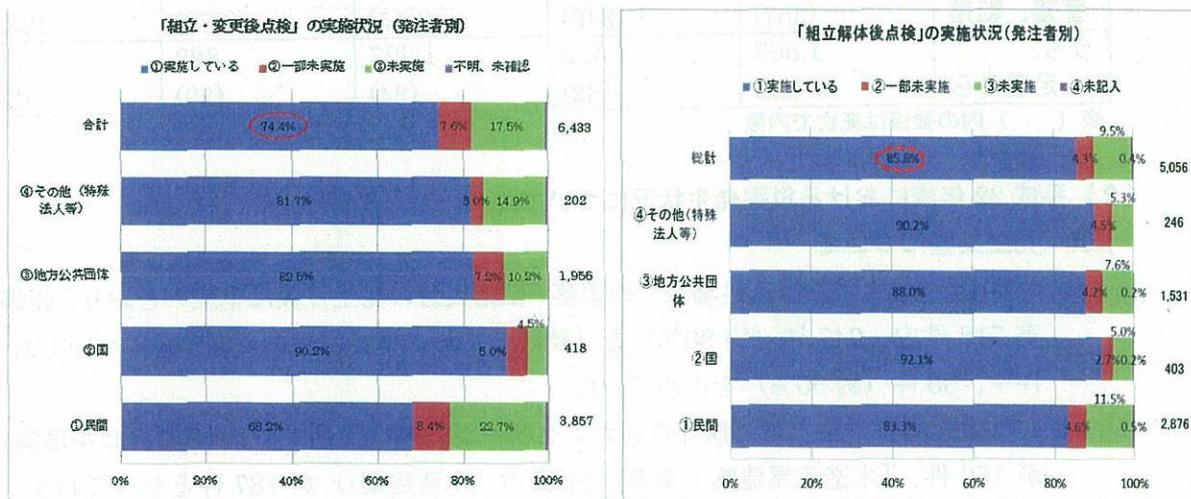
- 調査対象現場（6,433 現場）のうち、約 74%（「一部未実施」も含めると約 83%）において、安衛則に基づく「組立・変更後の点検」が実施されていた。前年度に実施した調査の結果では、この割合は約 86% であったことから、安衛則に基づく点検の実施について、更なる徹底が必要であると考えられる。

【平成 22 年度分】

【前年度分】

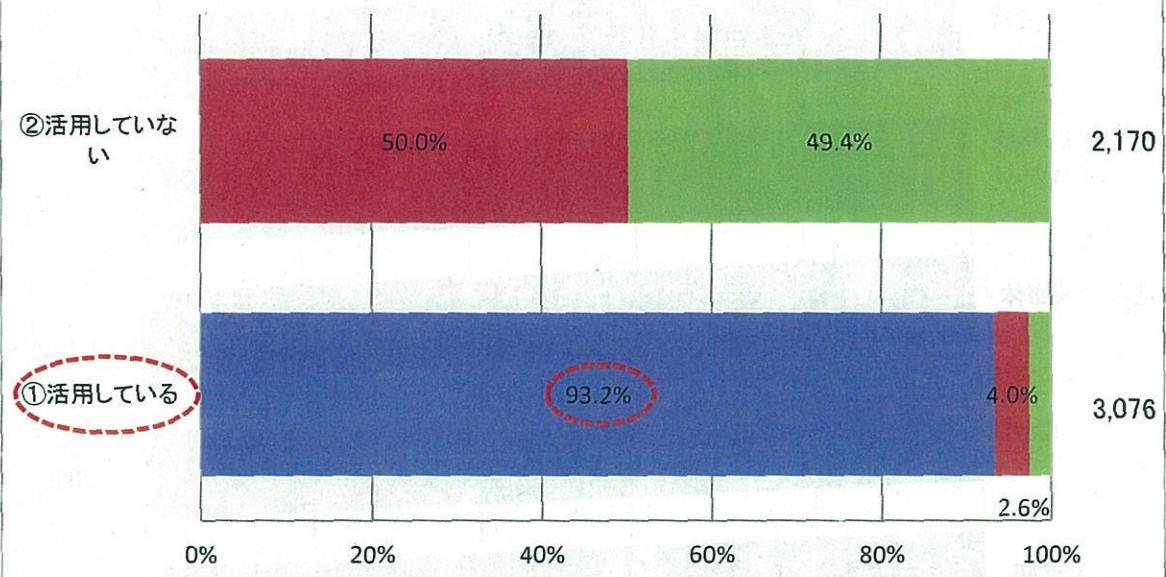
図-16 「組立・変更後点検」におけるチェックリストの活用と
結果の記録・保存の状況

■ ①チェックリストを保存 ■ ②他の記録を保存 ■ ③記録・保存を行っていない

- 対象現場（6,433 現場）の約 74.4%（「一部未実施」も含めると約 82.0%）において、安衛則に基づく「組立・変更後点検」が実施されている（図-12）。
- 点検の実施者について見ると、全体の約 47.4%が安全衛生部長通達で示した「教育を受けた作業主任者等」によって実施されている。なお、「第三者」による実施は約 1.1%となっている（図-13）。
- 点検時における「チェックリスト」の活用状況について見ると、全体の約 57.9%において安全衛生部長通達で示した「チェックリスト」を活用している（図-14）。
- 点検結果の記録・保存の状況について見ると、全体の約 77.0%において安衛則に基づく記録・保存が実施されており、約 54.2%については部長通達で示した「チェックリスト」が活用されている（図-15）。
- また、点検結果の記録・保存の状況について、「チェックリストの活用の有無」別に見ると、「チェックリストを活用していない現場」においては、記録・保存を行っている現場の割合が約 50.0%となっている一方、「チェックリストを活用している現場」においては、記録・保存を行っている現場の割合が約 97.2%と高くなっていることから、活用したチェックリストがそのまま記録・保存にも役立てられているものと考えられる。（図-16）。
