# 足場からの墜落防止措置の効果検証・評価検討会

## 報 告 書

【平成23年度発生分】

平成25年6月

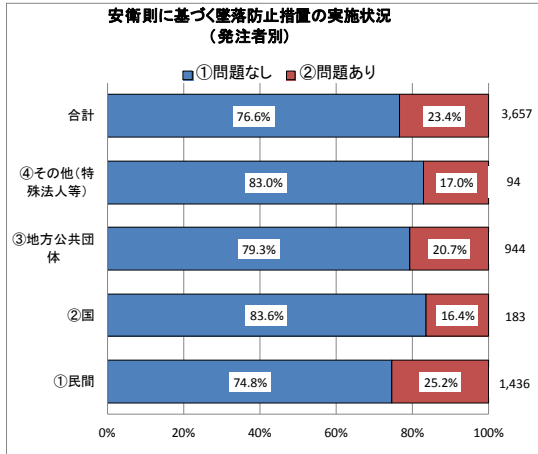
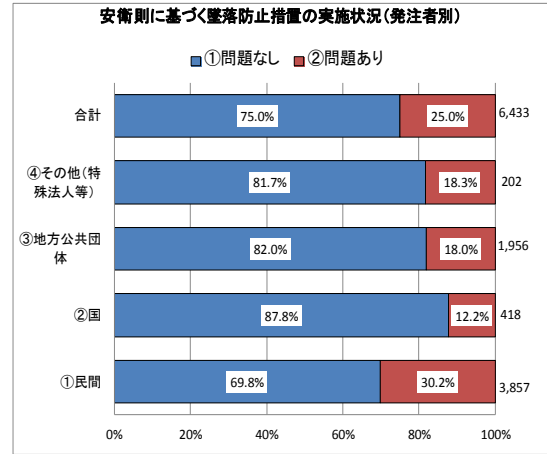
- 調査対象とした 3,657 現場のうち、約 77%の現場において、安衛則第 563 条第 1 項第 3 号に基づく墜落防止措置が実施されていた。

なお、前年度に実施した調査の結果では、この割合は約 75%であったことから、若干の増加が見られるが、引き続き安衛則に基づく措置の徹底が必要と考えられる。

【平成 23 年度分】

【前年度分】

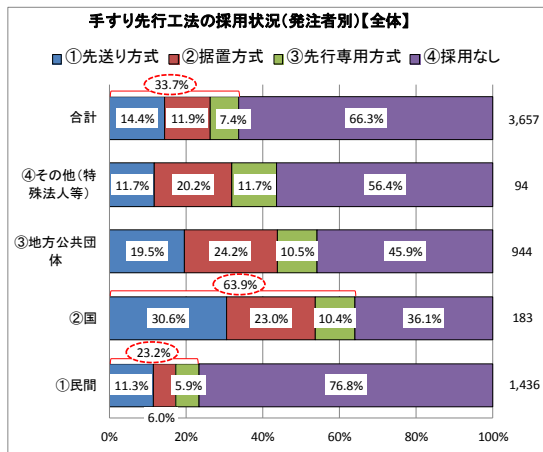
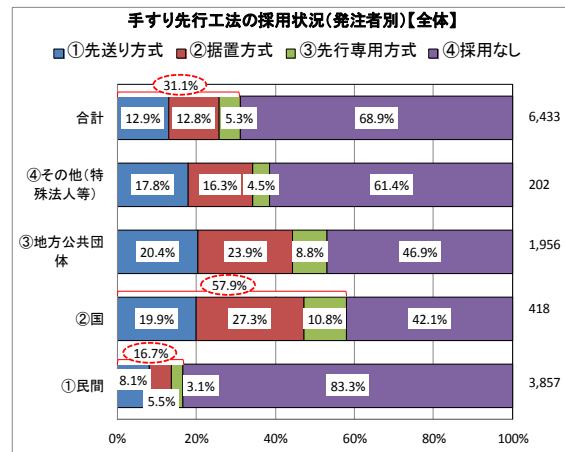
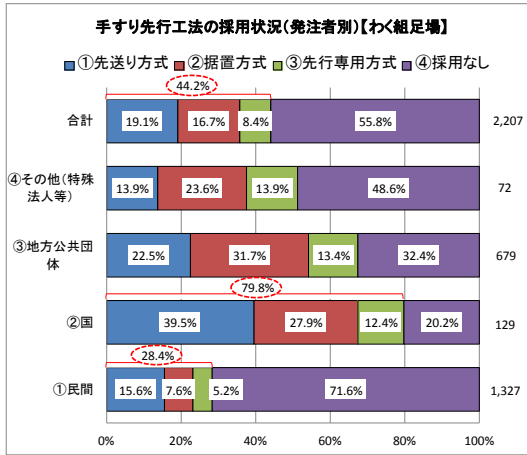
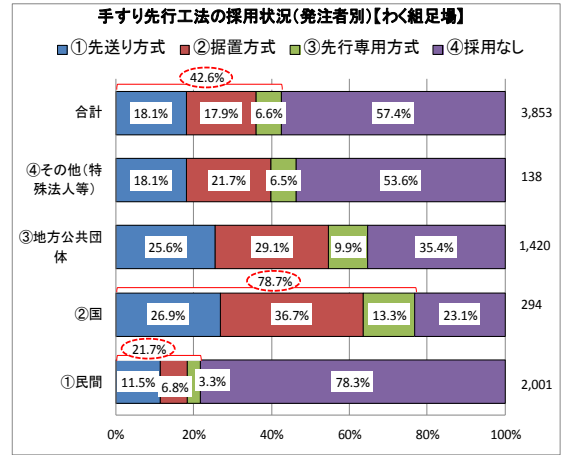
(2) 手すり先行工法の採用状況について

- 調査対象現場 (3,657 現場) のうち、約 34%において、安全衛生部長通達で示された「手すり先行工法」が採用されていた。
- また、「手すり先行工法」が主として適用される「わく組足場」が設置されていた現場 (2,207 現場) の約 44%において、安全衛生部長通達で示された「手すり先行工法」が採用されており、国の工事における採用率は約 80%、民間工事における採用率は約 28%であった。
- 前年度に実施した調査の結果では、「手すり先行工法」の採用率は、それぞれ 31% (全体)、43% (わく組足場・全体)、79% (わく組足場・国)、22% (わく組足場・民間) であり、普及率に若干の増加が見られる。民間工事における普及率の増加が見られるが、普及率は低調であり、引き続き、その普及に努める必要があると考えられる。

【平成 23 年度分】

【前年度分】

また、組立・解体時の最上層からの墜落防止措置として効果が高い「手すり先行工法」については、平成22年度に実施した普及状況に関する調査結果（別添2）からは、普及率に若干の増加が見られるが、普及率は低調であり、より一層の普及を図ることが労働災害防止上効果的であると考えられる。

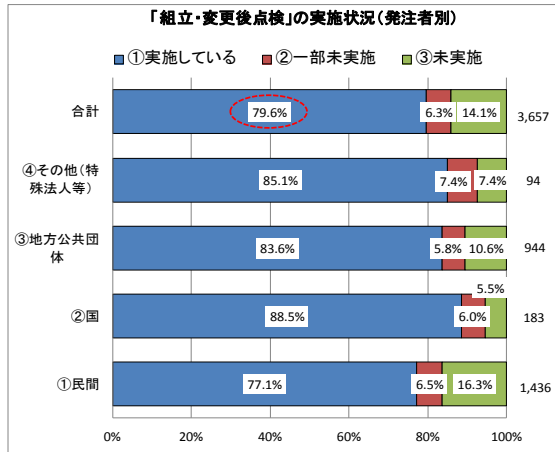
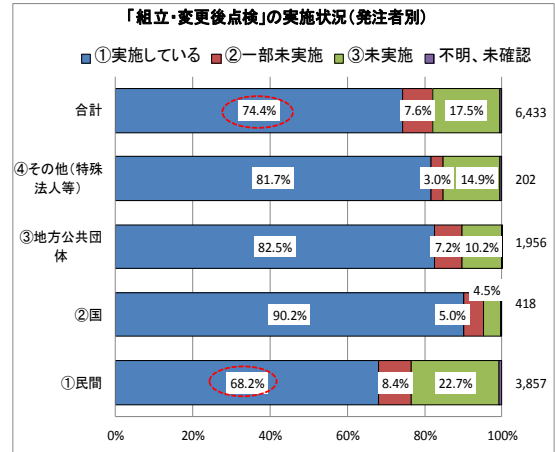
(3) 足場の点検の実施状況について

- 調査対象現場 (3,657 現場) のうち、約 80% (「一部未実施」も含めると約 86%) において、安衛則に基づく「組立・変更後の点検」が実施されていた。前年度に実施した調査の結果では、この割合は約 74%であったことから、安衛則に基づく点検の実施については、若干の増加があるものの、引き続き安衛則に基づく点検の実施の徹底が必要であると考えられる。

【平成 23 年度分】

【前年度分】

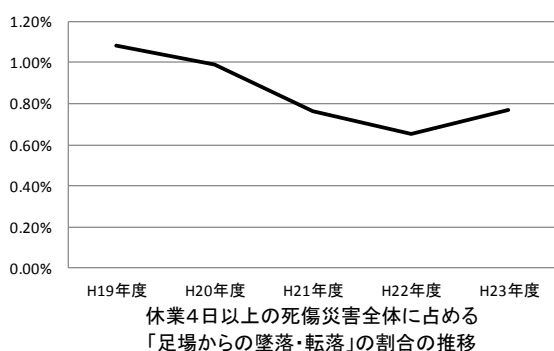
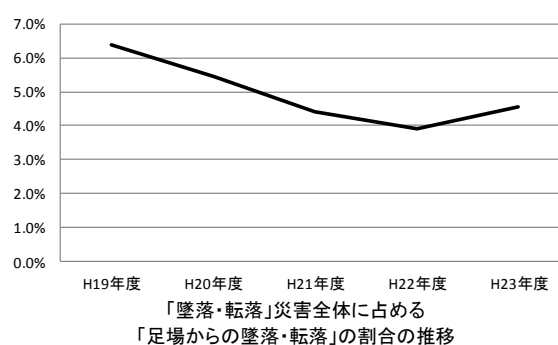
#### ●労働災害発生状況の推移

- ・ 全産業における労働災害の発生件数は、死傷災害については減少傾向であったものが平成 22 年度から 2 年連続の増加となっており、「墜落・転落」による災害については、足場からによるものも含めて前年に比べて増加となっていることが判った。
- ・ 「足場からの墜落・転落」による災害が「墜落・転落」災害全体に占める割合は、平成 19 年度から 23 年度の合計値でみると、死傷災害で約 5.0%、死亡災害で約 10.9%となっている。また、「足場からの墜落・転落」による災害が休業 4 以上の死傷災害全体に占める割合や、「墜落・転落」災害全体に占める割合については、下図のとおり、減少傾向であったものが平成 23 年度は増加したことが判った。
