- 11. 機械加工ラインの新規導入時におけるリスクアセスメント

- (1) 名称： 自動変速機用ギア加工ライン
- (2) リスクアセスメントの実施時期： 新規導入時
- (3) 当該設備の導入時期： 2003年
- (4) 当該設備の概要： 旋盤9台、穴あけ機3台、ブローチ3台のギア加工ラインで通常7名の3直交替制である。

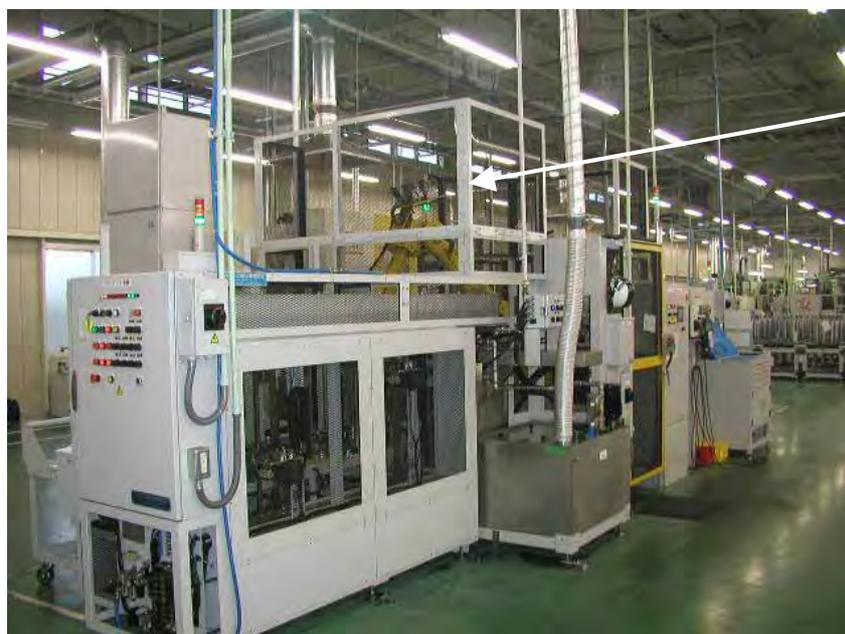
- ・ガード： 機械メーカーの基準に比べ自社基準の方が厳しいため、当該設備の立会い検査で指摘があり、追加修正が実施された。その内容は、産業用ロボットのアーム暴走により接触する可能性があるとして2m以上の柵の上にさらに追加の柵を設置、また柵の下部の隙間が250mmで自社基準の150mmを満足していなかったため帯鋼を追加したことの2点である。

柵の上部へ追加の柵を設置し、ロボットとの接触の可能性を排除。

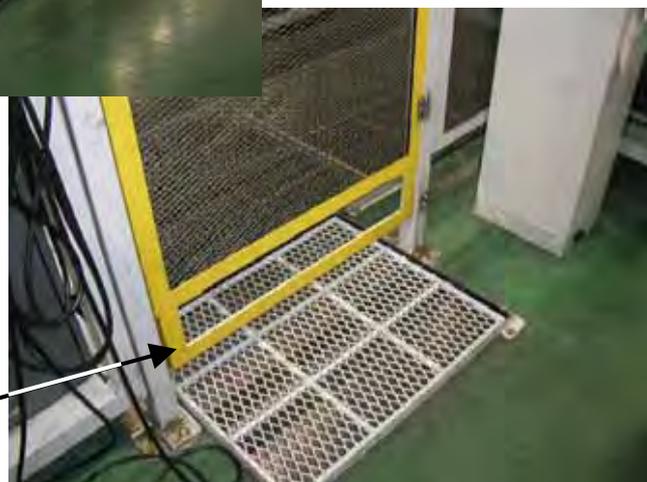
柵の下部へ帯鋼を追加し、隙間をなくす。
