図 II.3-11 実証コースでの障害物検知結果 2

図 II.3-12 実証コースでの障害物検知結果 3

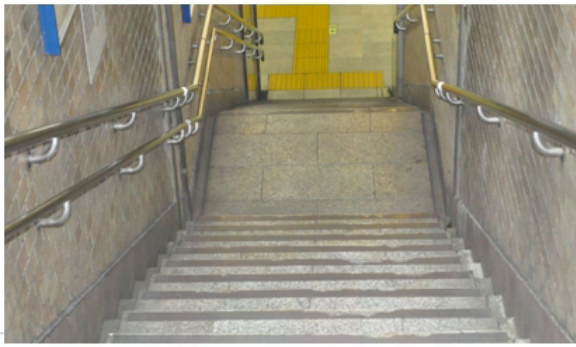
障害物の種類	陥没検知状態	障害物検知	ガイダンス内容
地下鉄入り口	OFF	○	0.9メートル先 左25度前方に幅0.2メートルの突起があります

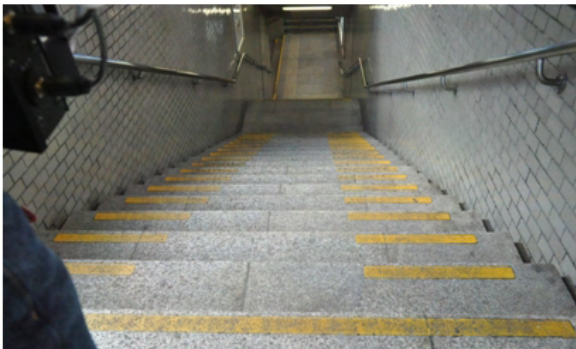
障害物の種類	陥没検知状態	障害物検知	ガイダンス内容
地下外下り階段	ON	○	0.0メートル先 正面の方向に幅0.0メートルは転落に注意

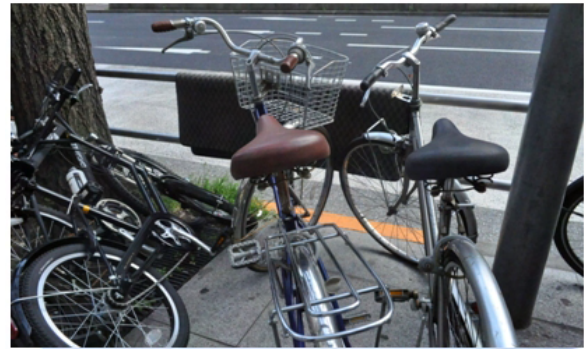
障害物の種類	陥没検知状態	障害物検知	ガイダンス内容
自転車	OFF	○	0.4メートル先 右20度前方に幅0.1メートルの突起があります

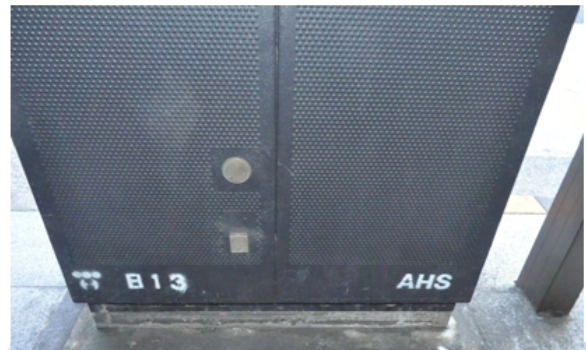
障害物の種類	陥没検知状態	障害物検知	ガイダンス内容
変電機	OFF	○	0.7メートル先 正面の方向に幅0.6メートルの突起があります

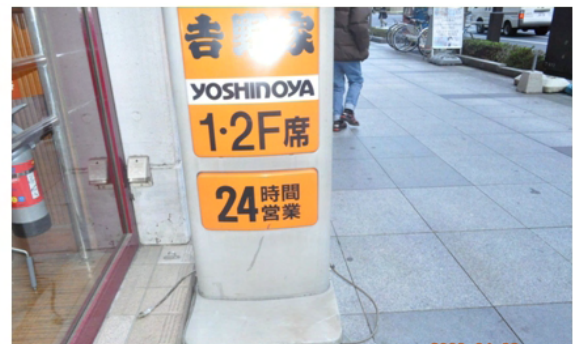
障害物の種類	陥没検知状態	障害物検知	ガイダンス内容
吉野屋看板	OFF	○	1.2メートル先 正面の方向に幅0.4メートルの突起があります

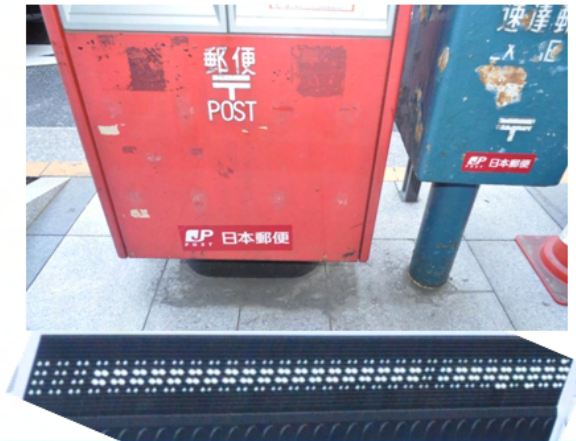
障害物の種類	陥没検知状態	障害物検知	ガイダンス内容
ポスト	OFF	○	1.0メートル先 左5度前方に幅0.7メートルの突起があります

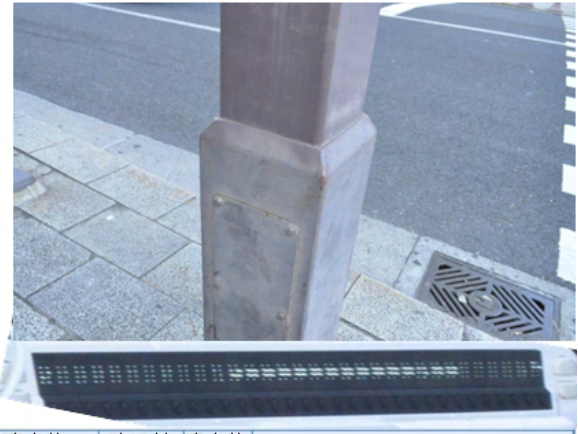
障害物の種類	陥没検知状態	障害物検知	ガイダンス内容
信号の柱	OFF	○	0.6メートル先 正面の方向に幅0.2メートルの突起があります

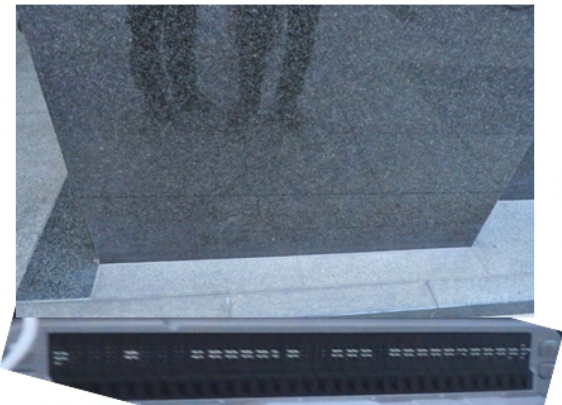
障害物の種類	陥没検知状態	障害物検知	ガイダンス内容
石壁(反射あり)	OFF	×	0.9メートル先 正面の方向に幅0.4メートルの突起があります

壁に映った自分自身を検知？

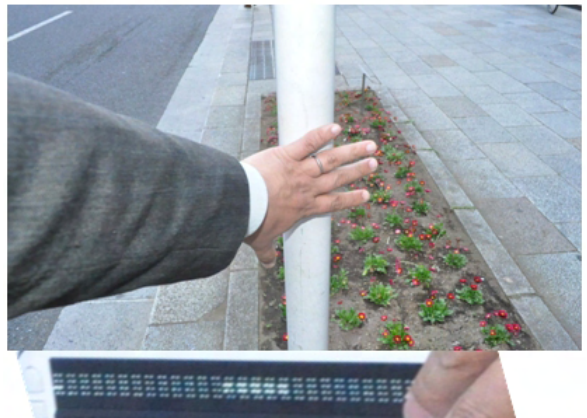
障害物の種類	陥没検知状態	障害物検知	ガイダンス内容
標識	OFF	○	0.5メートル先 正面の方向に幅0.1メートルの突起があります

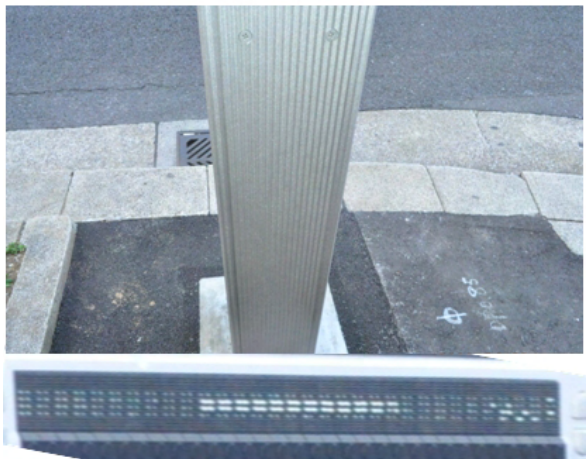
障害物の種類	陥没検知状態	障害物検知	ガイダンス内容
街灯の柱	OFF	○	0.5メートル先 正面の方向に幅0.1メートルの突起があります
