2.4.2 解体等工事の発注と情報入手

2.4.3 工作物の種類ごとの書面調査とヒアリングのポイント

15 (2) 工作物の種類ごとの状況と書面調査の方法

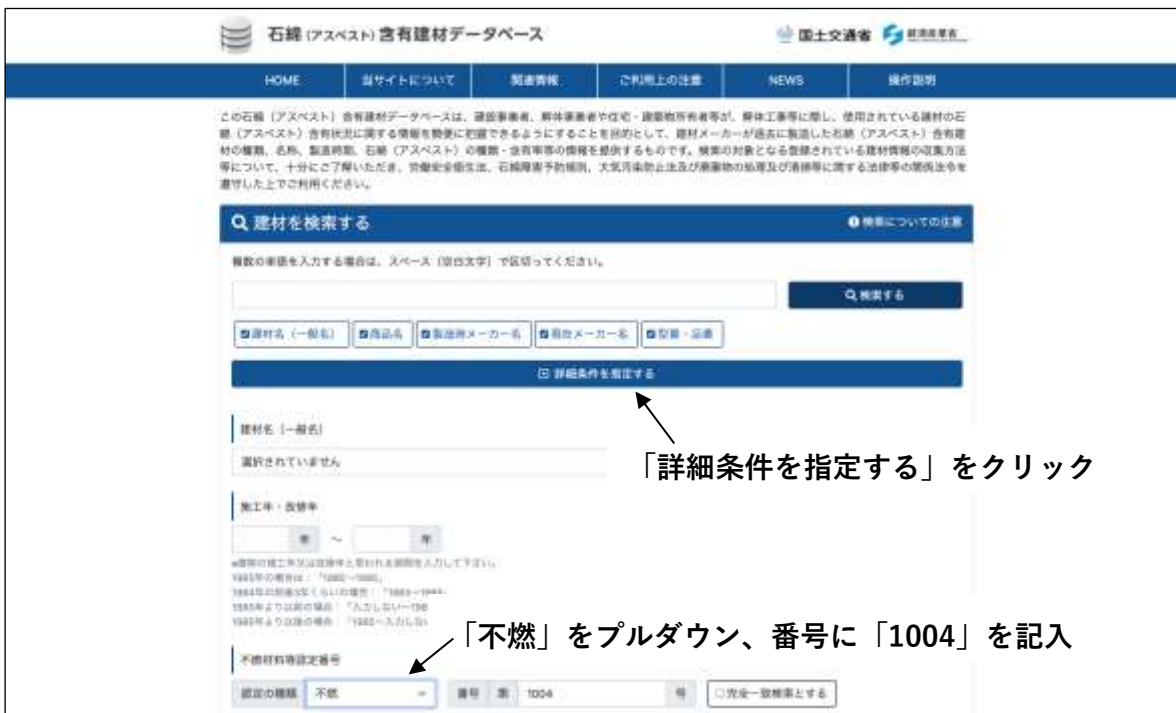
図 2.87 認定番号による石綿含有建材の抽出

内部仕上表などの備考や欄外に認定番号が記載されている場合、建材データベースで照合する。

5 例えば、せっこうボード 不燃第 1004 号の場合は以下のとおり。

上記の操作で、以下のデータが入手できる。
