平成 17 年度  
「効果的な空間分煙対策推進検討委員会」報告書  
(抄)

平成 18 年 3 月

中央労働災害防止協会  
中央快適職場推進センター

# 「効果的な空間分煙対策推進検討委員会」報告書

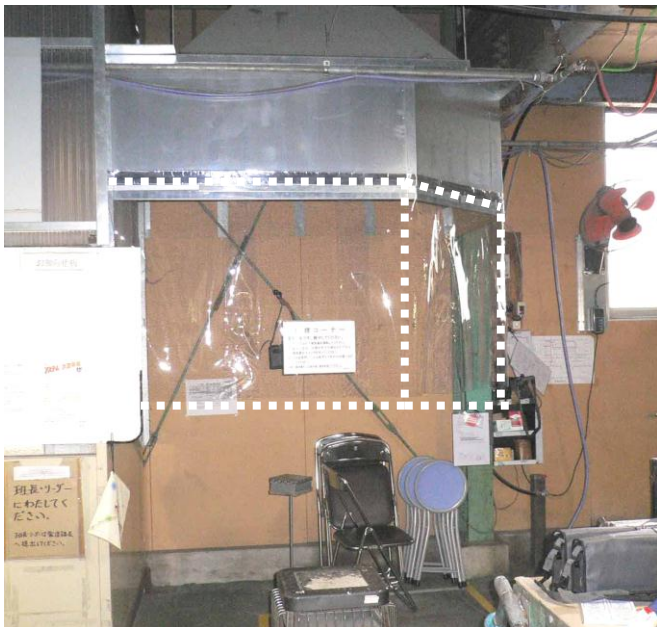
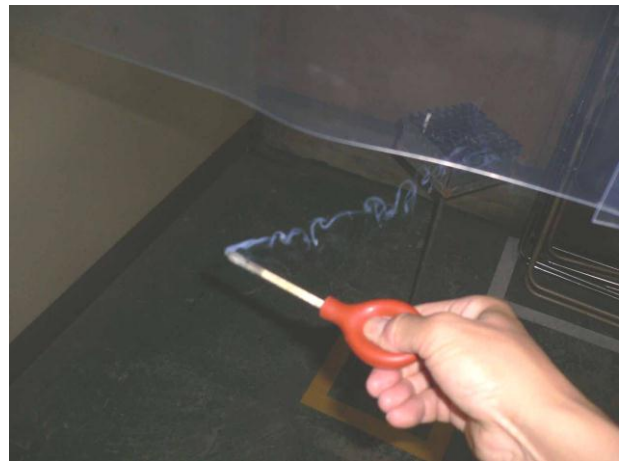
キャノピー型フード  
下から見上げた排気口

スモークテスターによる気流の確認  
スクリーン下の気流は0.47m/sあり、  
タバコ煙の漏れは認められない。

スクリーン下の開口部分において一定方向の空気の流れ ( $0.47 \text{ m/s}$ ) があるため、6名が同時に喫煙しても喫煙コーナー外への煙の漏れは全く認められない。

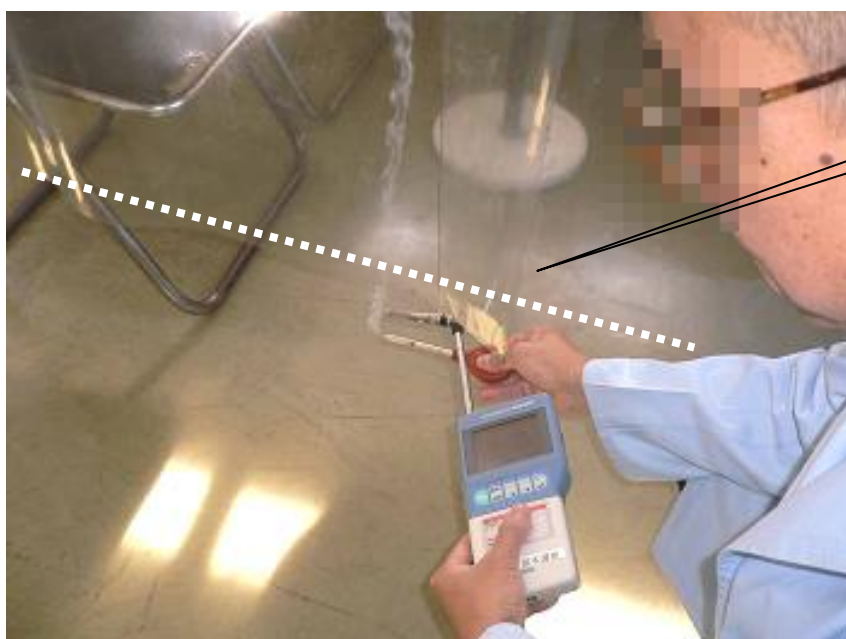
### キャノピー型喫煙コーナー

スクリーンは床上37cm、6名が同時に喫煙

スクリーン下の開口部分において一定方向の気流 0.28m/s が得られており、たばこの煙の漏れは全く認められない。

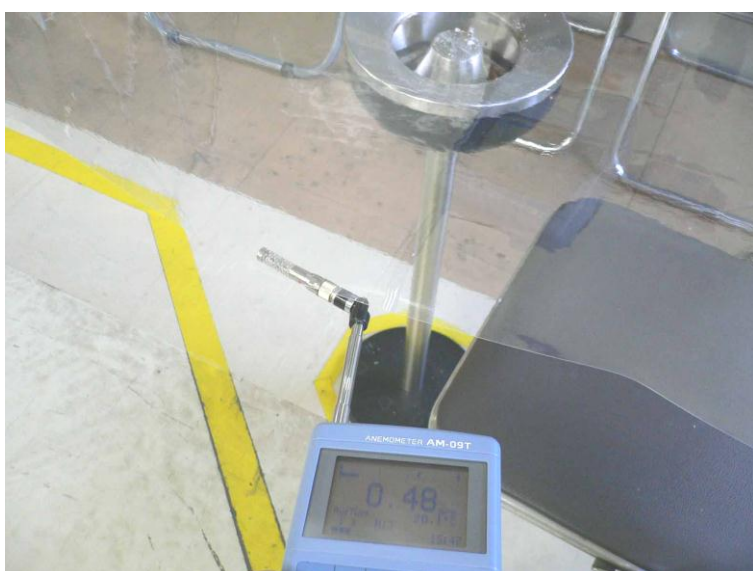
換気扇にはウェザーカバー  
(風よけ) の設置が必要。

スクリーン下の空気の流れ  
0.48m/sあり煙の漏れはない。

スクリーン下において0.48m/sの一定方向の気流が得られており、4名が同時に喫煙してもたばこの煙の漏れは全く認められない。

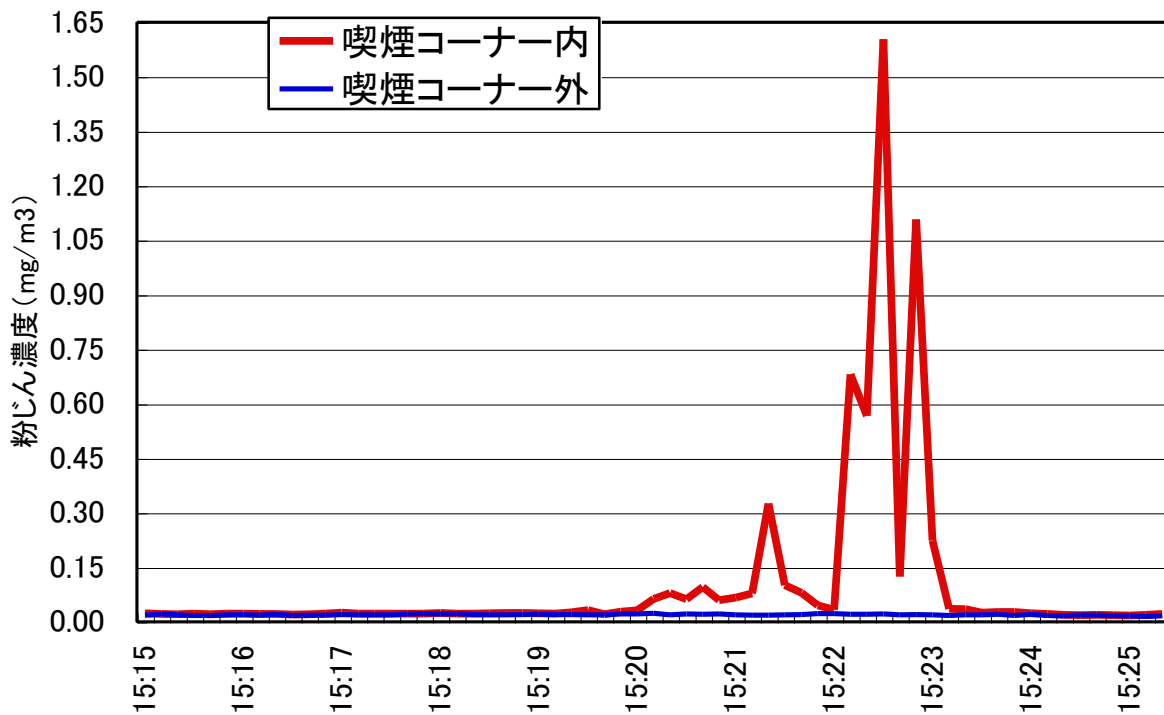
事例4 喫煙コーナー(換気扇+スクリーン)

測定項目		測定場所		
		喫煙コーナー内	喫煙コーナー外	
平均浮遊粉じん濃度	開始時刻	喫煙本数	(mg/m <sup>3</sup> )	(mg/m <sup>3</sup> )
	終了時刻			
	15:15	喫煙前	0.02	0.02
	15:20			
	15:20	4	0.51	0.02
15:23				
15:23	喫煙後	0.03	0.02	
15:25				
一酸化炭素濃度 (ppm)		—	—	
非喫煙場所から喫煙室等へ向かう気流の風速		スクリーン下 0.48m/s		
たばこの煙の漏れ			無

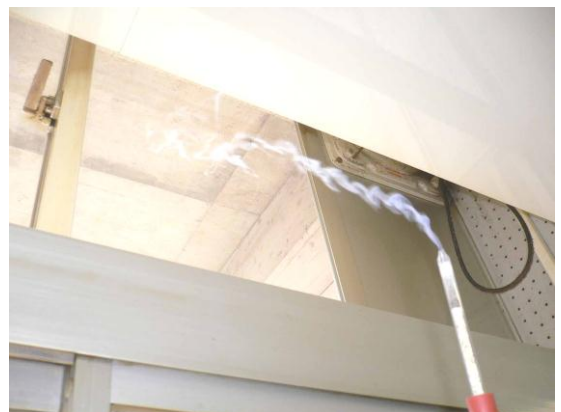
スクリーン下の空気の流れ  
一定方向の気流(0.24m/s)があり  
タバコ煙の漏れはない

スクリーンの下で喫煙コーナーへ向かう気流(0.24m/s)が発生しているため、喫煙コーナー内のたばこの煙の漏れは全く認められない。

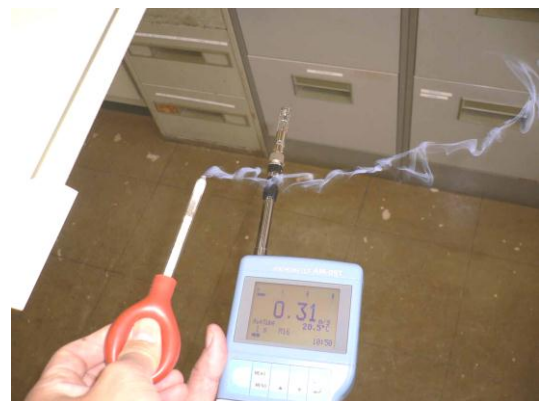
換気扇：窓の一部を切り取って固定

#### スクリーン下の気流

一定方向の気流(0.31m/s)があり煙の漏れはない。

スクリーン下において0.31m/sの一定方向の空気の流れが得られており、煙の漏れは全く認め  
られない。

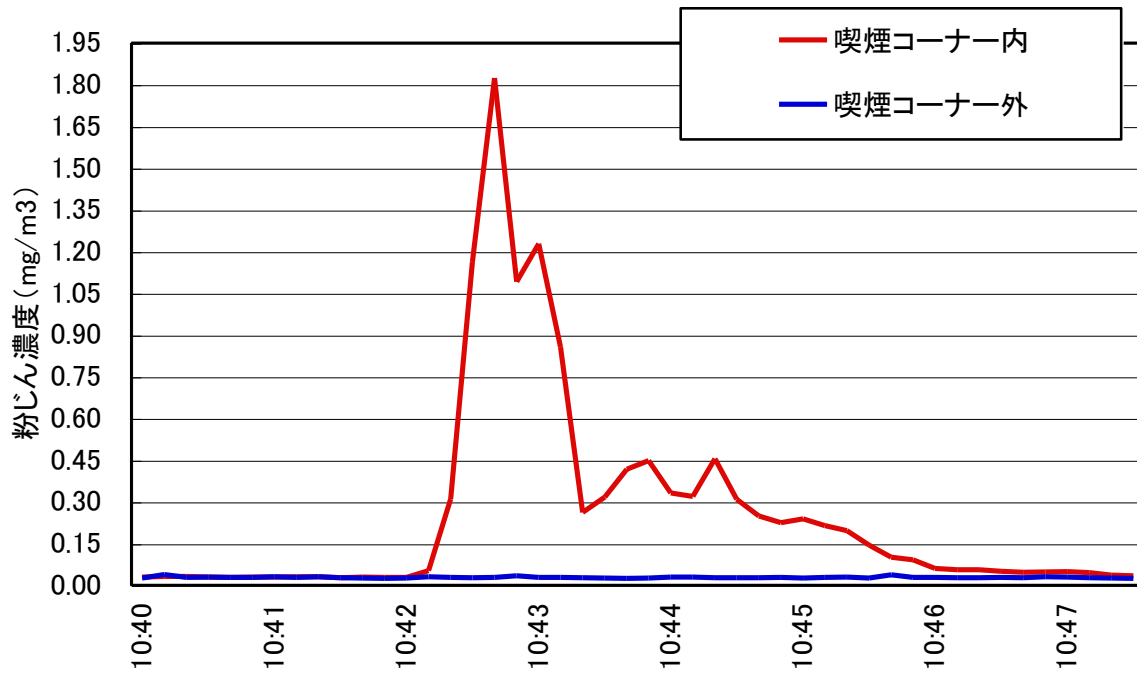
事例6 喫煙コーナー(換気扇+スクリーン)

測定項目		測定場所		
		喫煙コーナー内	喫煙コーナー外	
平均浮遊粉じん濃度	開始時刻	喫煙前	(mg/m <sup>3</sup> )	(mg/m <sup>3</sup> )
	終了時刻			
	10:40	3	0.45	0.03
	10:42			
	10:46			
10:46	喫煙後	0.05	0.03	
10:48				
一酸化炭素濃度 (ppm)		0	—	
非喫煙場所から喫煙室等へ向かう気流の風速		0.31m/s		
たばこの煙の漏れ			無

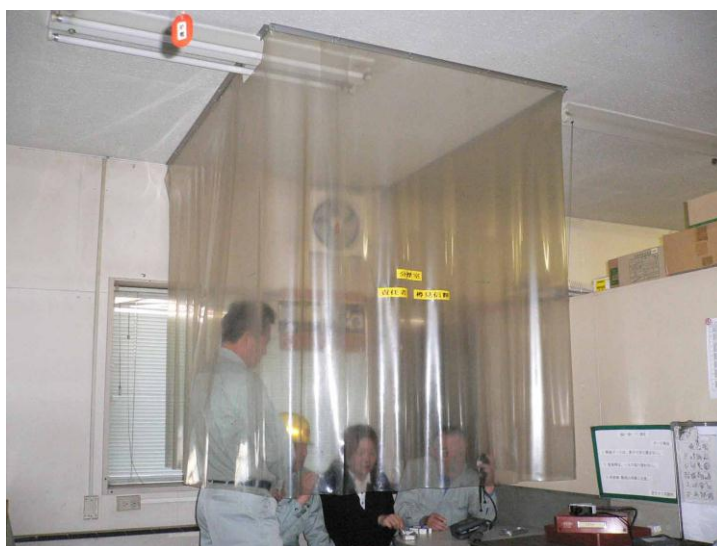
換気扇周囲に床上80cmまでのスクリーンを設置した喫煙コーナー

蛍光灯を横切る部分に隙間があるが煙の漏れはない。

スクリーンの下で0.15~0.2m/sの気流が得られており、喫煙が行われてもたばこの煙の漏れは認められない。なお、風速が一部ガイドラインに合致していないため、安全面を考えるともう少し風速を上げる必要がある。

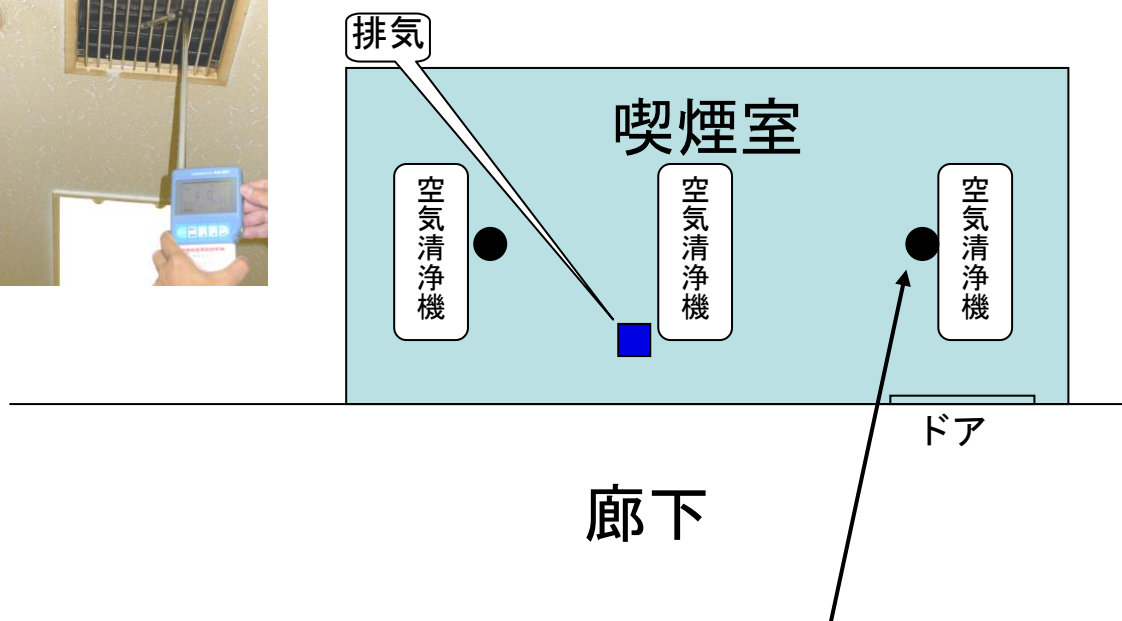
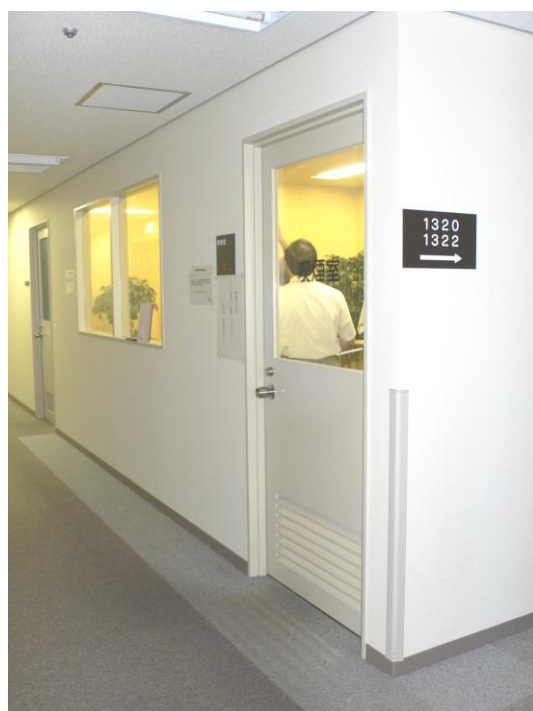
### 喫煙室内の天井排気口

吸引口の面積と風速から求められた排気風量は $11\text{m}^3/\text{min}=660\text{m}^3/\text{h}$ と小さい。

排気風量は  $660\text{m}^3/\text{h}$  あるが、エアコンの給気及び空気清浄機による空気の攪拌のため、天井からの排気効率が悪かった。また、排気（ $660\text{m}^3/\text{h}$ ）以外に給気も行われているため、喫煙室の陰圧が弱められ、ドアを開閉するたびに漏れていた。喫煙室からのたばこの煙の漏れを防止するために十分な陰圧が得られていないため、廊下への漏れが発生していた。

天井排気口からの排気風量  $660\text{m}^3/\text{h}$  を喫煙コーナーの面積（ $2.9\text{m}^2$ ）で割ると計算上の上昇気流は  $0.06\text{m}/\text{s}$  しかないため、フード内の中央以外で喫煙したたばこの煙がフード外へ漏れることとなった。フードからのたばこの煙の漏れを防止するためには、フード内の煙が漏れないように  $0.1\text{m}/\text{s}$  程度の上方向の空気の流れが発生する排気風量に強化することが必要である。

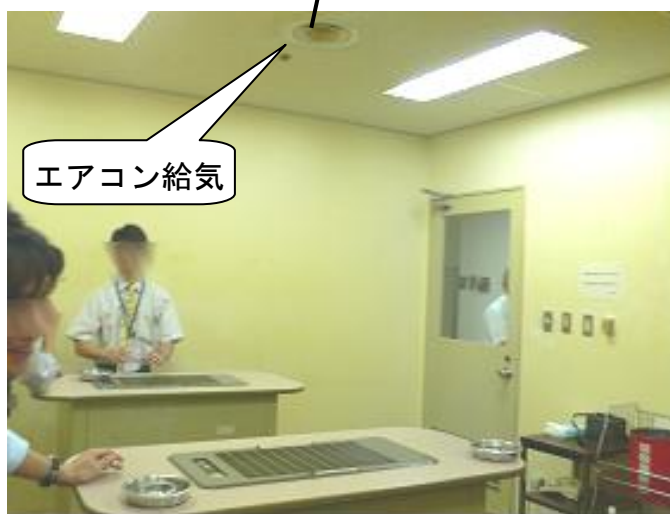
### 喫煙室の出入口からの漏れ

喫煙室内はわずかに陰圧となっているため、ドアが閉まっていれば煙の漏れはないがドアを開閉するたびに煙の漏れが生じる。

喫煙室内にエアコンの給気があるために陰圧を弱めている。給気を絞って、出入口の開口部分で  $0.2\text{m/s}$  以上の気流が発生する対策が必要である。

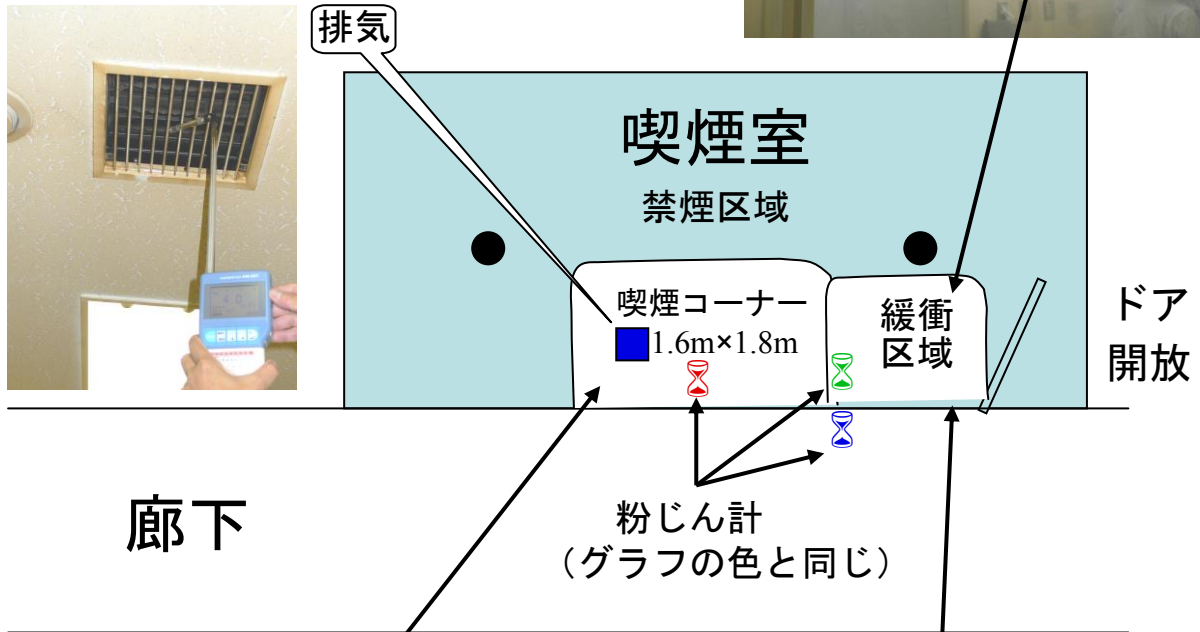
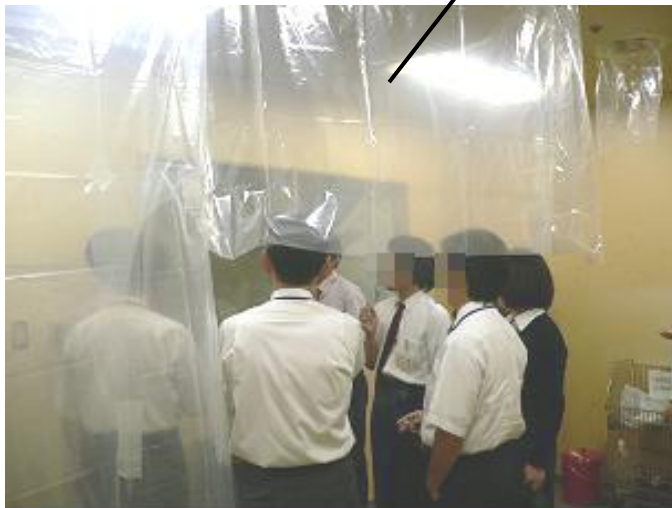
### 喫煙室内の様子

通常は空気清浄機（3台）を稼働して、室内全体で喫煙が可能である。

喫煙室内に排気口（ $660\text{m}^3/\text{h}$ ）はあるが、エアコンの給気口も2カ所あるため、喫煙の陰圧を弱めることになっている。また、空気清浄機の排気が床上を水平方向に排出されることも漏れの一因である。

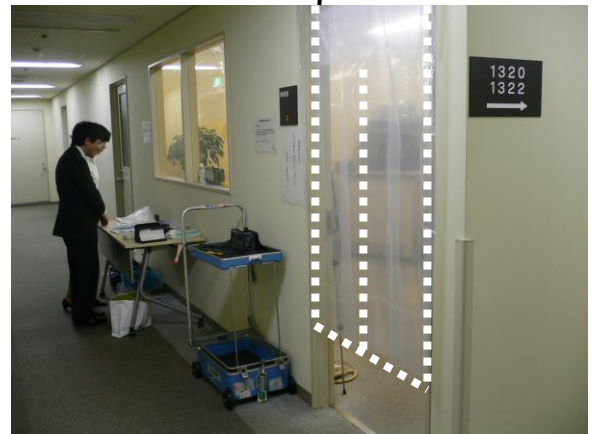
### 喫煙室内に作った喫煙コーナー

天井排気口を囲むように天井にスクリーンを固定し、上方吸引式のフードを作成した。喫煙はこのフードの中で行うことで、排気の効率を高めるための実験をおこなった。

しかし、同時に7～8名が喫煙することに対応するためにフードを大きく作らざるを得ず、漏れが発生することとなった。

喫煙者が増えてフードの端で喫煙を行った場合にはフード外への煙の漏れが発生し、喫煙室全体のたばこの煙の濃度が上昇することとなった。その結果、出入口付近の濃度も上昇し、喫煙室外へのたばこの煙の漏れも増加した。

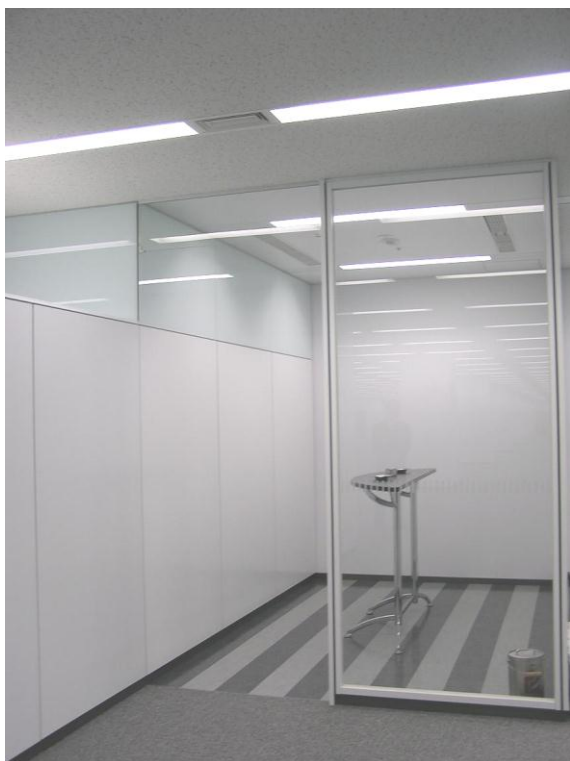
平面図

出入口、特に上部、中部で 0.2m/s 以上の一定方向の空気の流れが得られており喫煙室外へのたばこの煙の漏れは認められない。

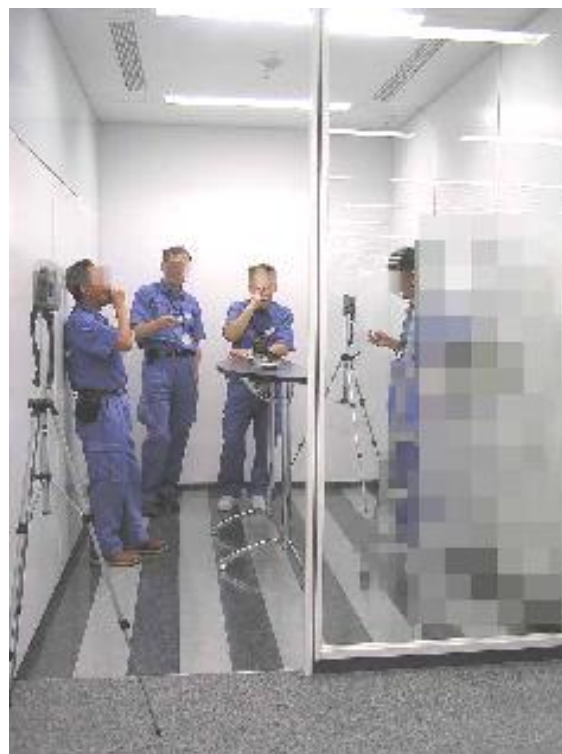
### 喫煙室外観

新築時より計画的に設計された喫煙室。ガラスを多用し、美観もよい。ドアがなくてもタバコの煙が漏れない排気風量を設置。

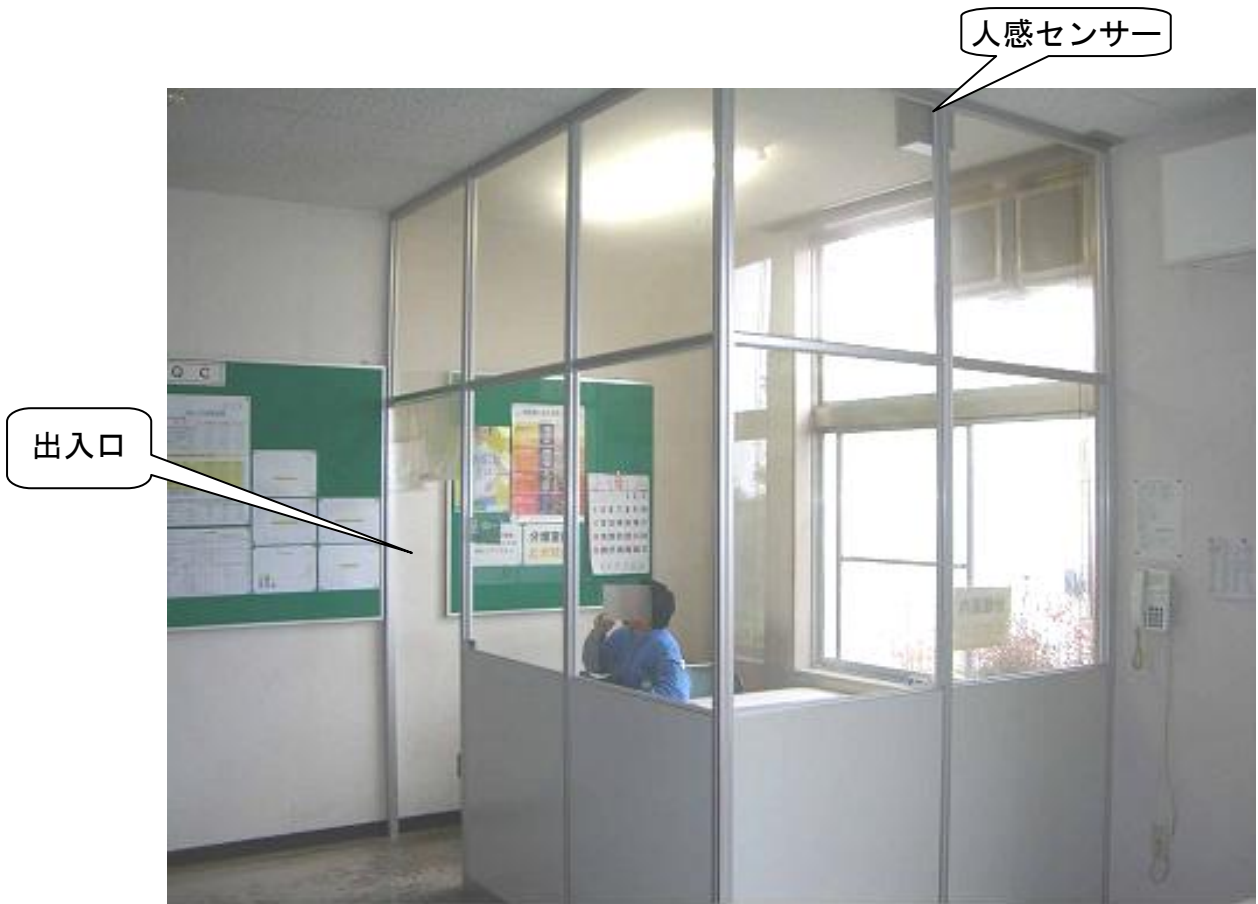
食堂の一角にパネルを用いて喫煙室を設置した。窓の一部に換気扇を2台設置して、出入口は開放状態で使用しているが、開口部分において平均 $0.38\text{m/s}$ の一定方向の気流が得られておりたばこの煙の漏れは認められない。

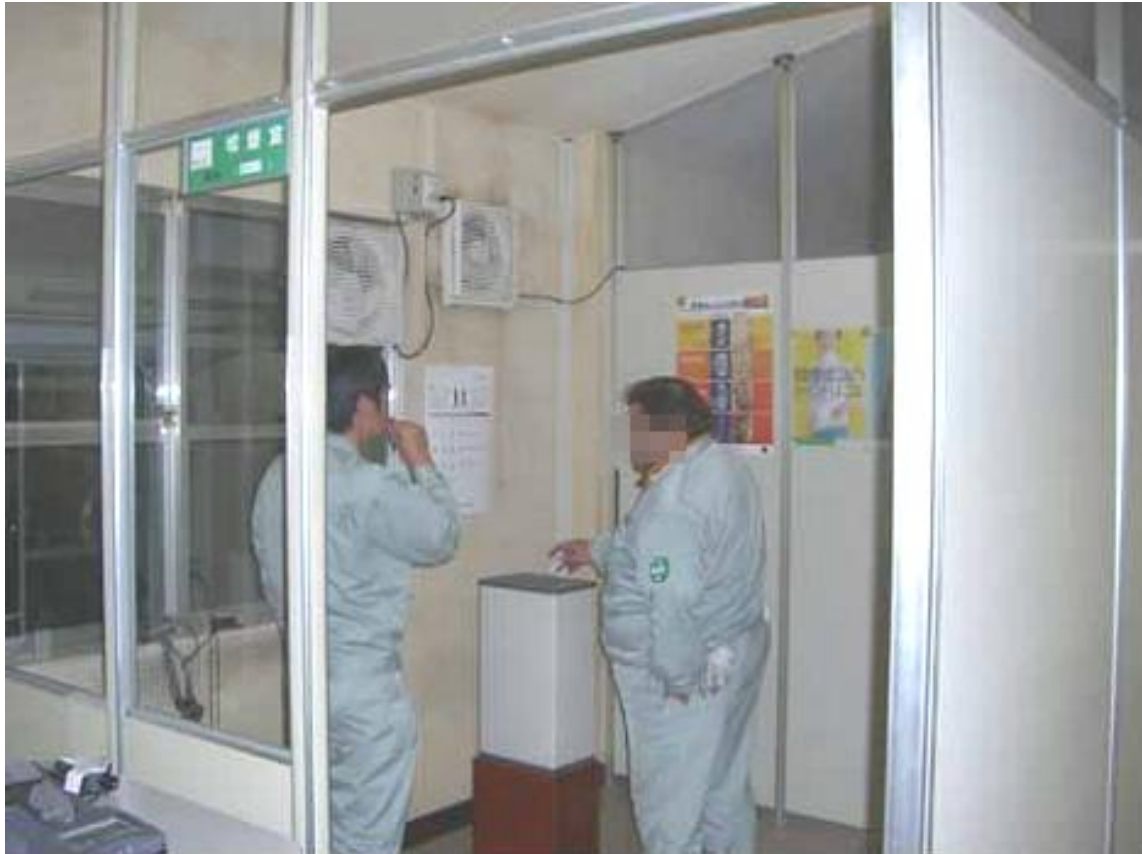
平面図

**パネルで喫煙室を作成し、その内部の壁と窓に各1台の換気扇を設置した。**

出入口は開放状態で喫煙しているが、開口部分で平均0.27m/sの一定方向の気流が得られているため、たばこの煙の漏れは認められない。

灰皿を換気扇に近い位置に置き、灰皿を台の上に乗せることにより灰皿と換気扇の距離を近くする工夫をしている。また、喫煙者が自然に換気扇にむかって煙を吐くような位置に灰皿を設置しているため、たばこの煙が喫煙室に拡散する前に直接換気扇から排気され、喫煙室内全体に煙が拡散することを防止している。

出入口で 0.2m/s 以上の一定方向の気流が得られており漏れはない。

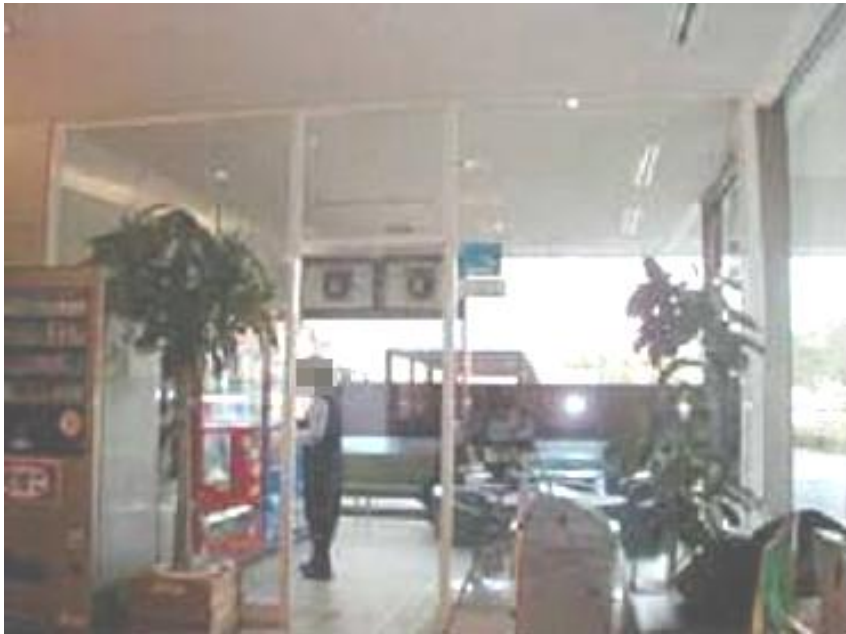
出入り口にドアはないが、煙の漏れはない。

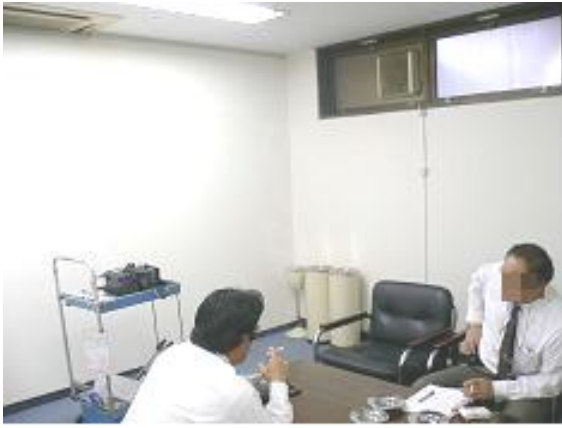
**喫煙室からの漏れに関して**  
 羽根径20cmの換気扇は $8\text{m}^3/\text{min}$ で、ドアを開けた場合に漏れが発生する。

排気風量が不足しており出入口（幅0.85m、高さ2.08m）からたばこの煙が漏れるため、ガラリ付きのドアを閉めて喫煙していた。

さらに、喫煙者が出入りする際のドアの開閉時のフイゴ作用でたばこの煙の漏れることも観察された。

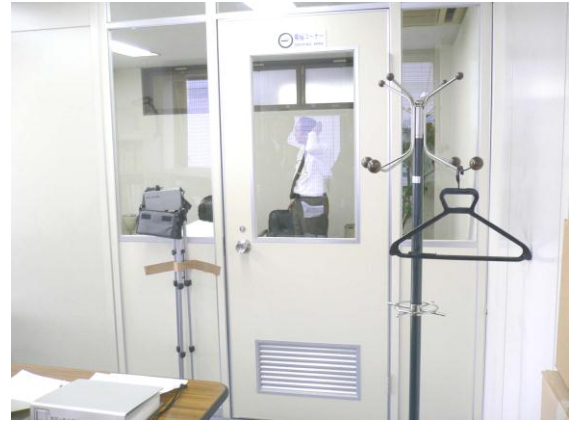
**改良前**  
 ドアを開閉して、1分おきに1名ずつ（3回）退出した場合には若干の漏れが認められた。

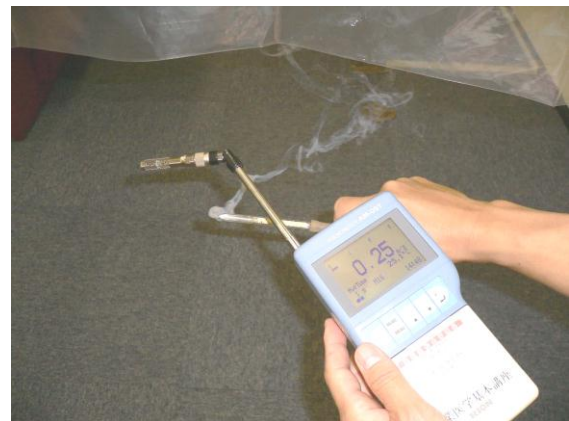
**スクリーン下の空気の流れ**  
 開口部分で喫煙室に向かう一定方向の空気の流れ ( $0.25\text{m/s}$ ) があり、喫煙者が退出しても煙の漏れは認められない。

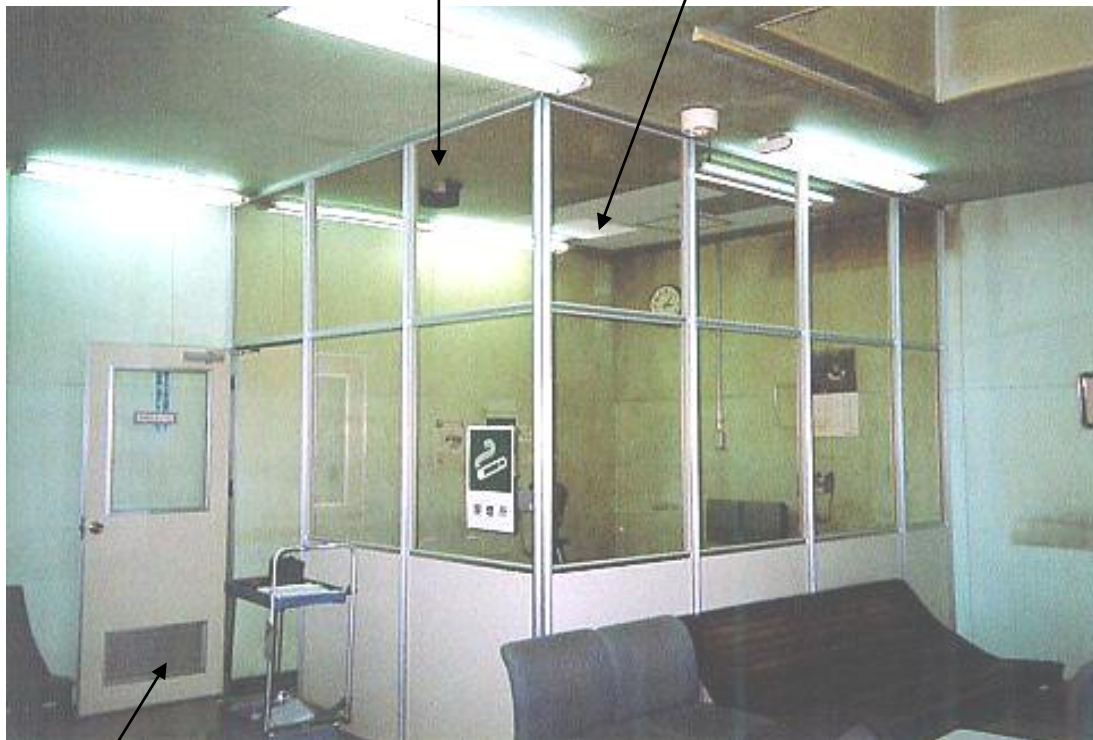
火災報知器  
センサー

排気口

ガラ  
リ

喫煙室に十分な排気風量 ( $33\text{m}^3/\text{min}=1,980\text{m}^3/\text{h}$ ) が設置してあるため、煙の漏れはない。出入口の開口部分でも $0.3\text{m/s}$ 以上の一定方向の空気の流れがあるため、ドアを開放していても煙の漏れはない。逆に、ドアを閉めるときに喫煙室の中が瞬間的に陽圧となるため、右側の壁面のガラリからの煙の漏れをつくることになる。

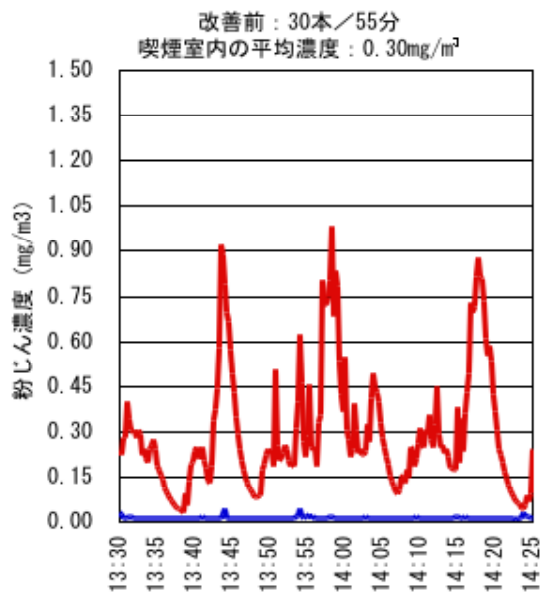
改善前の平均粉じん濃度は  $0.30\text{mg}/\text{m}^3$ (喫煙本数 30 本/55 分)、改善後の平均粉じん濃度は  $0.11\text{mg}/\text{m}^3$  (34 本/55 分) であった。排気風量は強化されていないにもかかわらず、平均粉じん濃度は 3 分の 1 に減少して基準値 ( $0.15\text{mg}/\text{m}^3$ ) 以下となった。発生したたばこの煙が室内全体に拡散する前に排気されるようにメイクアップ・エアによる空気の攪拌をなくすこと、灰皿を換気扇の真下に移動すること、天井部分を区画することなど、空気の流れに配慮したレイアウトに変更することにより喫煙室内の環境改善が可能であった。

なお、出入口開口面における風速は  $0.4\text{m}/\text{s}$  であり、喫煙室外への漏れも抑えられていた。本手法は、高層ビルなど排気風量の強化が困難な喫煙室に応用が可能であると考えられた。

改善前（左）、改善後（右）の粉じん濃度（赤：喫煙室内、青：喫煙室外）

既存の排気風量を変えることなく、喫煙室の出入口に「のれん」を設置することで漏れを防止し、さらに、喫煙室内の天井にスクリーンを設け、排気装置に近い場所で喫煙を行うことで喫煙室内のたばこの煙の濃度を減少させた事例を紹介する。

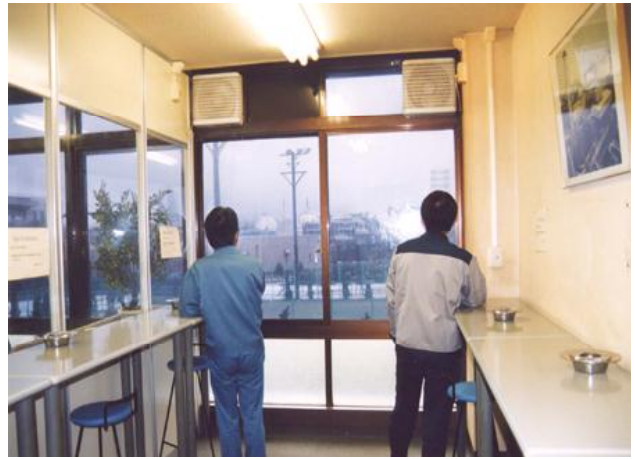
喫煙室全景（出入口は開放）

灰皿は出入口のそばにまで置かれていた。

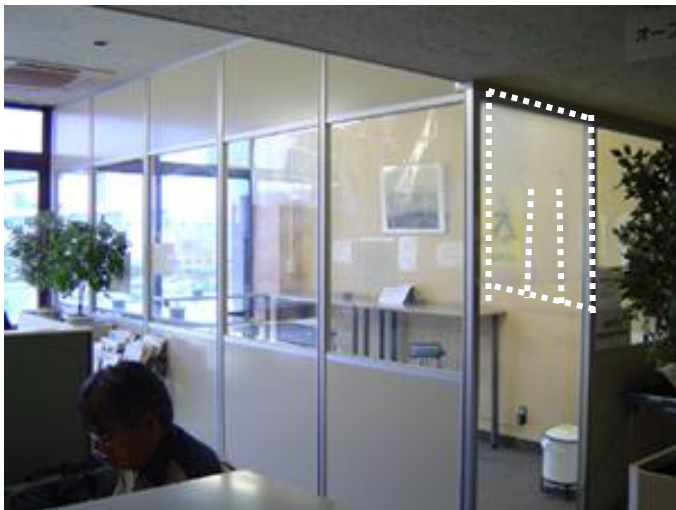
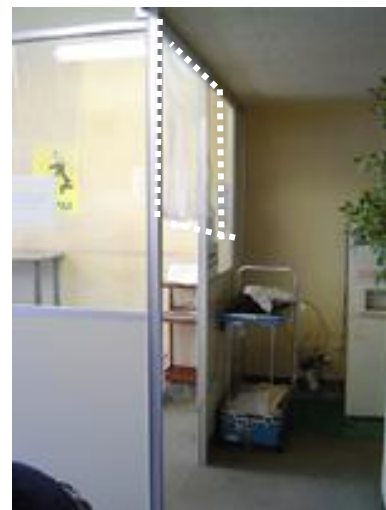
出入口の気流が  $0.18\sim 0.20\text{m/s}$  であったため、喫煙者が退出する際にたばこの煙の漏れが発生していた。また、出入口のそばに置いてある灰皿を利用する者が多かったため、出入口付近の濃度が高かったこと、また、喫煙者がたばこの煙を吐き出しながら退出することも漏れの原因であることがわかった。そこで、出入口に床上  $1.4\text{m}$  の「のれん」を垂らして開口部分（幅  $0.85\text{m}$ 、高さ  $1.4\text{m}$ ）における気流の平均値を  $0.27\text{m/s}$ （上： $0.31\text{m/s}$ 、中： $0.23\text{m/s}$ 、下： $0.27\text{m/s}$ ）に強化し、また、出入口付近の濃度を下げするために出入口の近くの灰皿を撤去した。その結果、漏れの程度は改善された。

喫煙室出入口の改善：出入口にはのれん、出入口付近の灰皿撤去

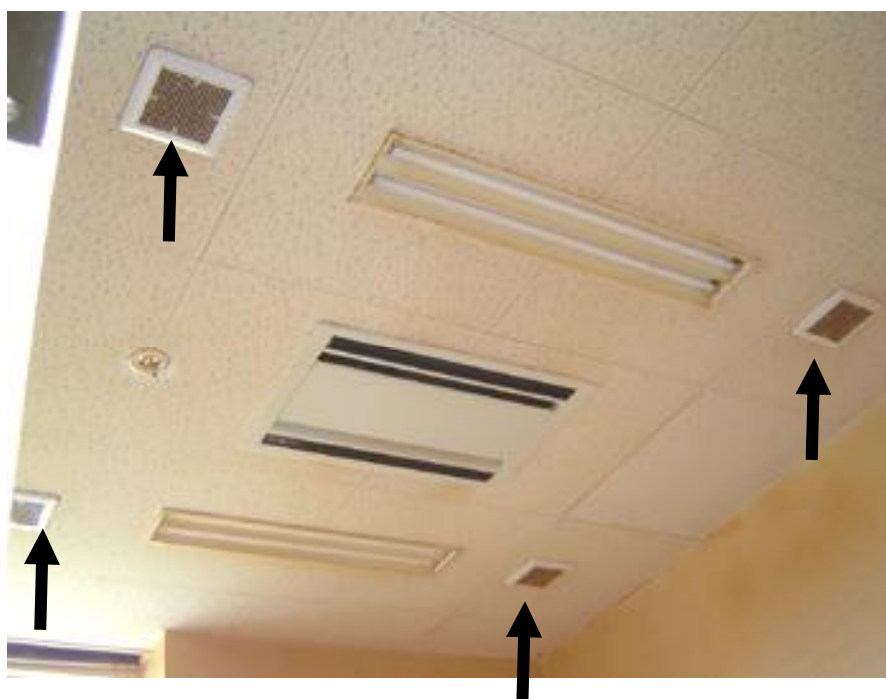
下の写真は喫煙室の出入口から漏れないための排気風量を確保するために、天井扇を 4 台設置した事例である。

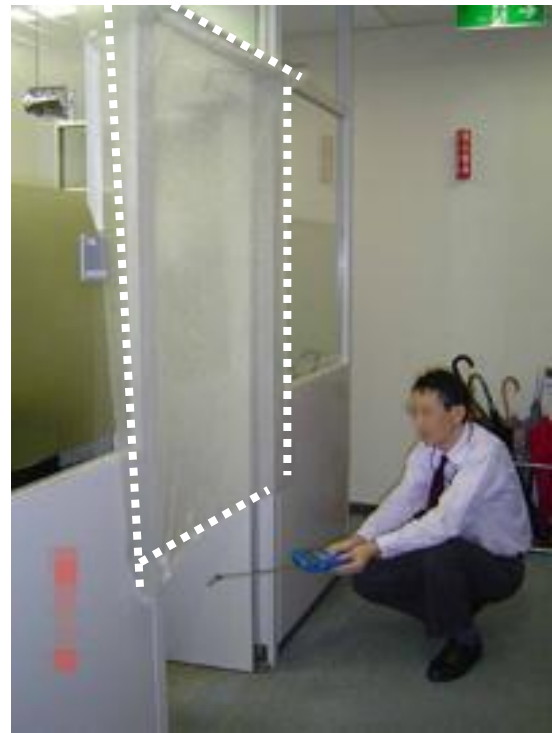
**誤った風速測定方法**  
(ガラリ部分の気流を測定)

**正しい風速測定方法**  
(開口部分の一定方向の気流を測定。  
排気風量が  $990\text{m}^3/\text{h}$  しかないため、漏れ防止対策として出入口に床上  $60\text{cm}$  のスクリーンをかけ、開口部分の気流を  $0.2\text{m/s}$  以上に強化した事例)

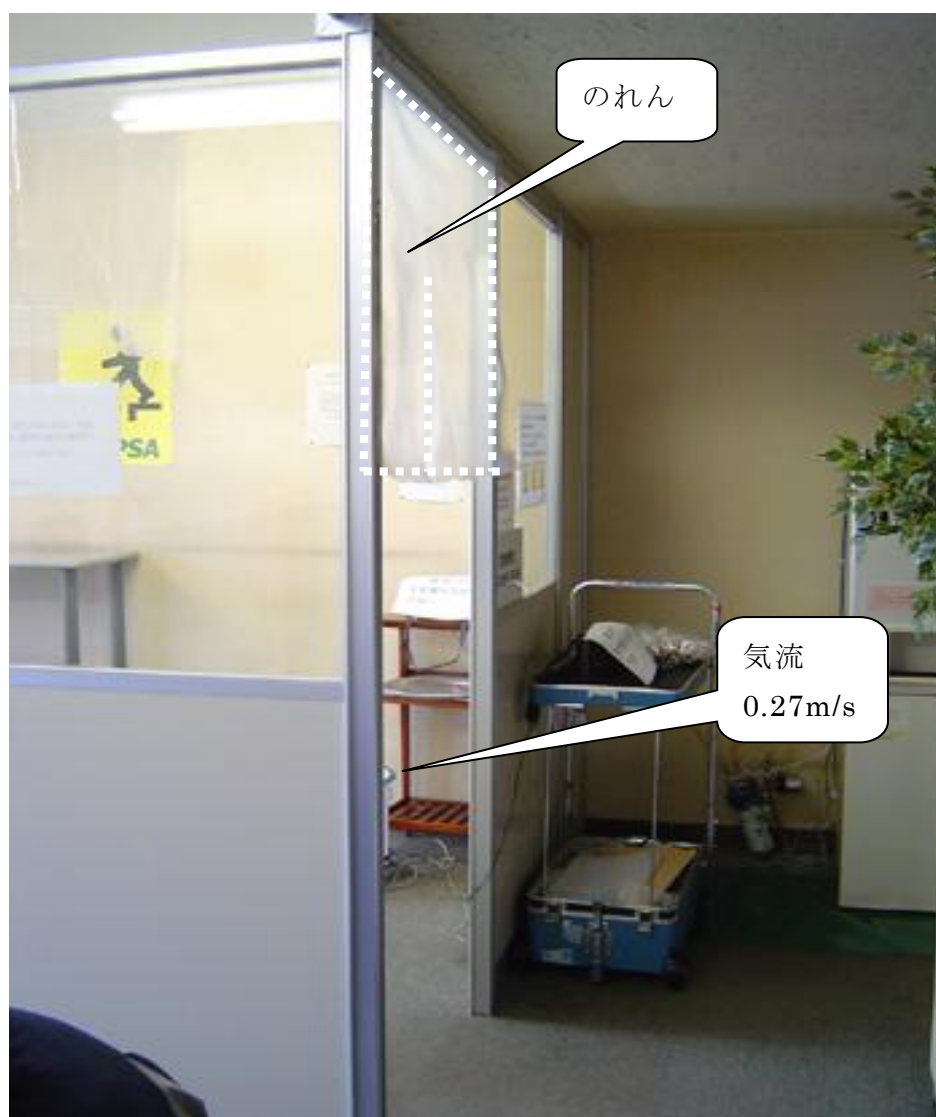
出入口にのれんを設置して、開口部分の気流を  $0.20\text{m/s}$  から  $0.27\text{m/s}$  に強化した事例（排気風量  $1,160\text{m}^3/\text{h}$ ）

以上の対策で費用と効果を比較すると、喫煙室の出入口にはドアを設置せず、たばこの煙が漏れない  $0.2\text{m/s}$  以上の気流が確保できる長さの「のれん」を設置すると良い。

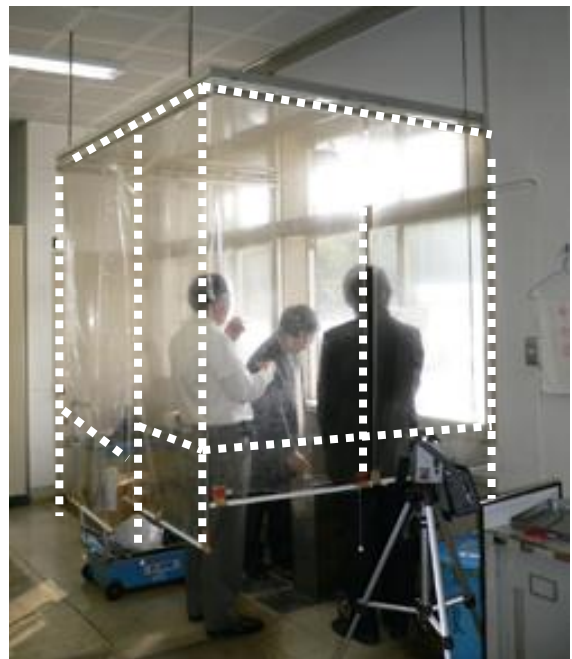
喫煙コーナー事例 5 のように天井が高い建物の場合、天井に幅 50 センチの垂れ壁を直接設置しても、喫煙者との距離が離れすぎているために煙の漏れを防止する役目を果たさない。そのような場合には、天井裏のコンクリートにボルトでワイヤ・金属の棒を固定し、高さ 2.3～2.5m の位置に不燃材の板を吊す。その周囲にスクリーンを垂らしてフードを作成し、排気装置と接続する（喫煙コーナーの事例 5）。

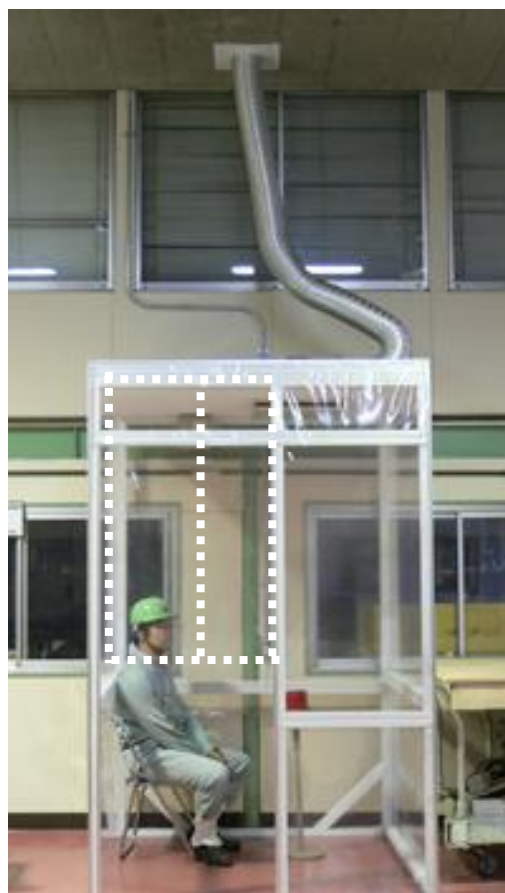
喫煙コーナー事例9のように不燃材の枠とフィルムを用いて喫煙ボックスを作成し、排気装置と接続すれば天井を区画していないために消防法上の問題が小さい。機能としては喫煙室と同じであるため、出入口となる開口部分で  $0.2\text{m/s}$  以上の一定方向の空気の流れを発生させる必要がある。接続できる排気装置が小さい場合には、写真のように出入口にスクリーンを垂らして開口面積を小さくすることで煙の漏れ防止が可能である。写真の事例では、排気風量は比較的小さい ( $670\text{m}^3/\text{h}$ ) が、ボックスは一辺が  $1.5\text{m}$  ( $=2.25\text{m}^2$ ) と面積が小さいため、上昇気流は計算上  $0.08\text{m/s}$  であったが、容積 ( $5.2\text{m}^3$ ) も小さいために換気回数は約  $130$  回/h となり、たばこの煙はボックス内に煙が滞留することなく速やかに排気された。特に、立って喫煙する場合には、喫煙者の顔と排気装置との距離は  $60\text{cm}$  程度しかない。発生したたばこの煙がボックス内に拡散する前に排気されることが観察により認められた。

以上のように、前述したキャノピー型喫煙コーナーや上方吸引式の喫煙ボックス型（小型喫煙室）の検討から、喫煙室を設置するスペースがない場合でもある程度のスペースがとれば、煙が漏れず、かつ、消防法上の問題も小さい喫煙対策機器の設置は可能であった。また、今回調査した事例では、排気風量を喫煙コーナーの床面積で割った値、つまり、上方向への空気の流れの速度が計算上  $0.1\text{m/s}$  以上得られている場合には、局所排気の効果により煙が滞留しないことが認められた。

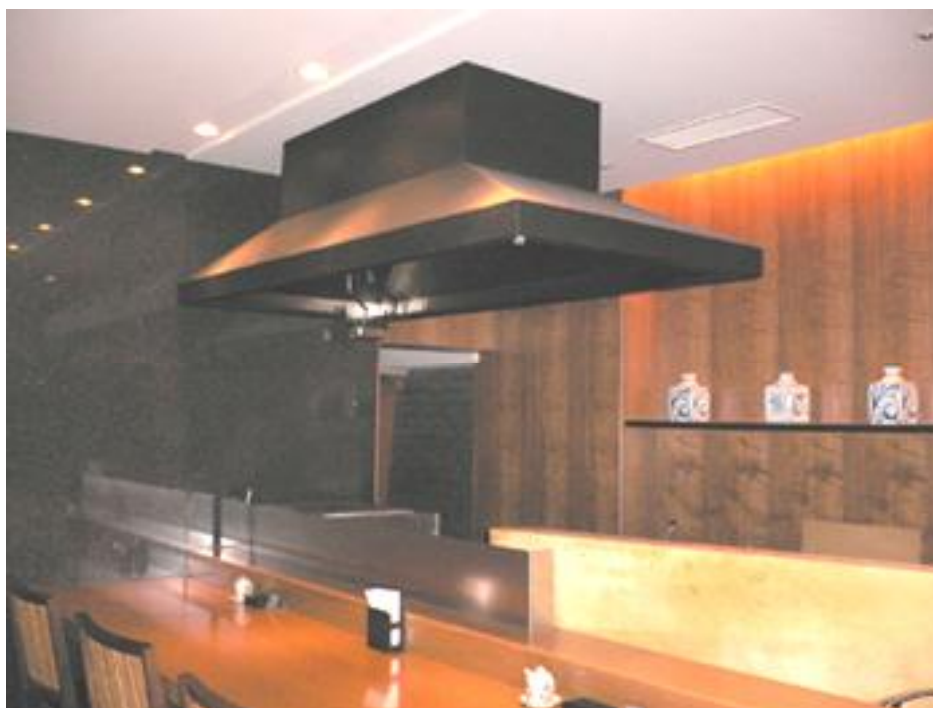
某ホテル、レストランの上方吸引式（キャノピー型）フード

下の写真は、14階建てホテルのレストランに設置された上方吸引式（キャノピー型）フードである。このようなフードの下で喫煙すれば、周囲へのたばこの煙の漏れは防止できる。高層ビルなど排気風量が限られた喫煙室に応用が可能である（ただし、スプリンクラーの散水を妨げない場所を選ぶ配慮が必要）。

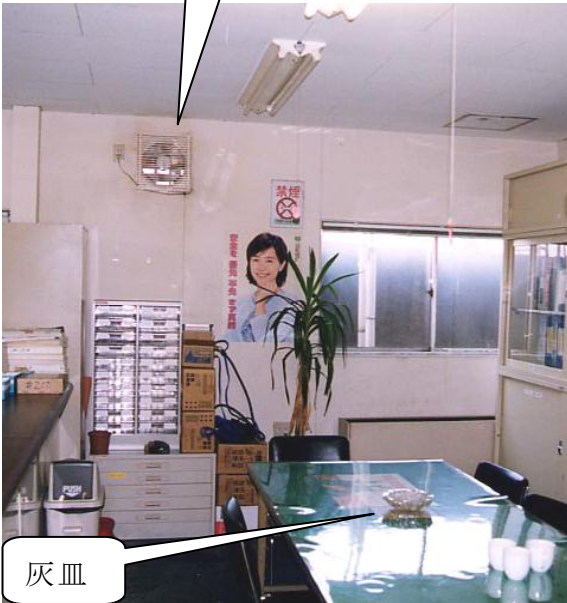
写真左は対策前の事務室である。デスクは禁煙であったが、同じ室内に喫煙コーナーがあったために事務室全体にたばこの煙が拡散していた。対策として喫煙ボックスを作成し、壁面の標準換気扇（羽根径 25cm、900m<sup>3</sup>/h）に接続した（写真右）。喫煙者は出入口のスクリーンを通して喫煙ボックスに出入りする。開口面積が小さいために開口部分で 2m/s 程度の気流が発生するために煙の漏れは全く認められず、この喫煙ボックスを置いた日から受動喫煙が解消された。

換気扇

灰皿

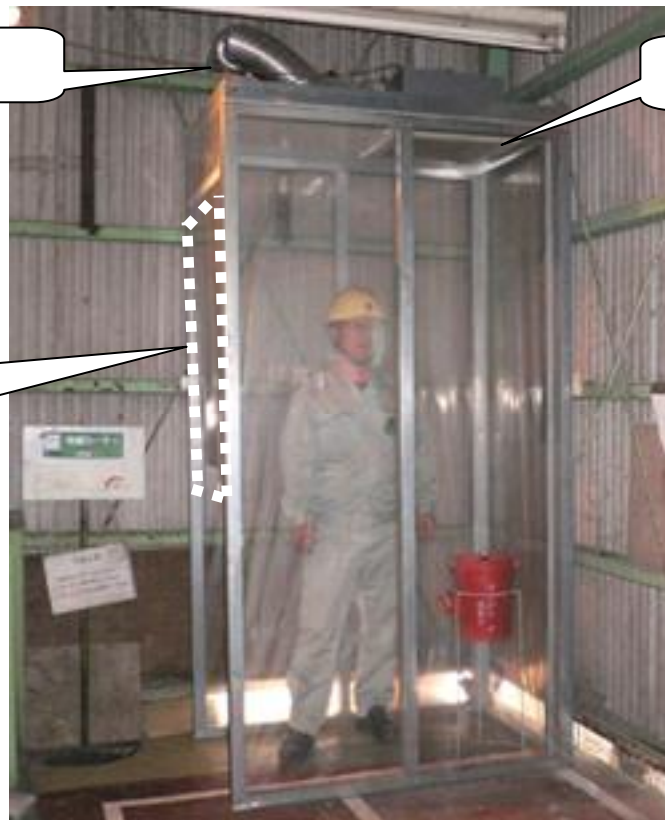
小型喫煙室（喫煙ボックス）を天井埋込型換気扇（羽根径 23cm : 670m<sup>3</sup>/h）に接続して用いた事例である。出入口の上半分にはスクリーンをつけて開口面積を小さくしているために、喫煙ボックスからの漏れはない。

ダクト

排気装置

出入口のスクリーンで漏れ防止

小型喫煙室（喫煙ボックス）による対策事例（同時に3～4名まで喫煙可能）  
排気風量が不足している喫煙室であっても、喫煙室内に上方吸引式（キャノピー型）フードを利用した喫煙コーナーや喫煙ボックスを利用することで対策は可能であると考えられる。
