付録Ⅰ．書面調査で参照する書類の例

付録Ⅱ．現地調査の留意事項

付録Ⅲ. 建築用仕上塗材のサンプリング

付録IV. 事前調査の結果報告書（様式例）

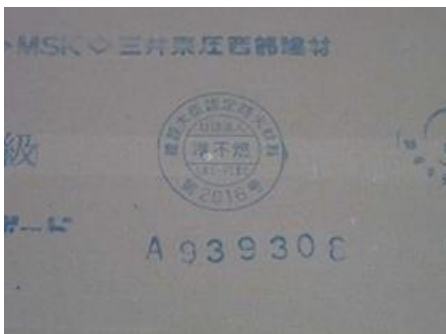
写真Ⅱ－1 不燃番号等表記

1. 現場においての平面・配置等、間取りの確認など整合性を確認した後、現場使用の製品情報（仕様）などの確認を行う。特に成形板などにおいては裏面、小口などに製造メーカー・商品名・不燃番号・JIS 番号・ロット番号など使用材料の詳細な情報が記されている場合が多い（写真Ⅱ－1・2・3・4）。

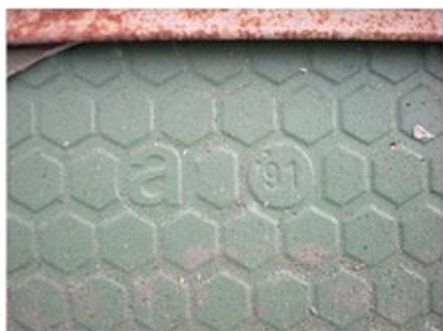
写真Ⅱ－5 「a」マーク

2. 平成元年7月以降に生産された石綿含有建材は「a」マークが業界自主規制として表示されている。ただし、平成7年1月までは5%以下、平成16年9月までは1%以下の石綿含有建材は規制されていないことから「a」の記載はない。したがって、この時期の建材は、「a」マークが表示されていないことをもって「ゼロアスベスト」と判定はできないことから注意が必要である。《平成17年3月30日 環産発第050330010号》

- ・「a」マークによる確認（写真Ⅱ－5）
- ・防火材料認定番号等による確認（写真Ⅱ－6）
- ・ボード寸法・断面小口による繊維確認（燃焼試験等）（写真Ⅱ－7・8）

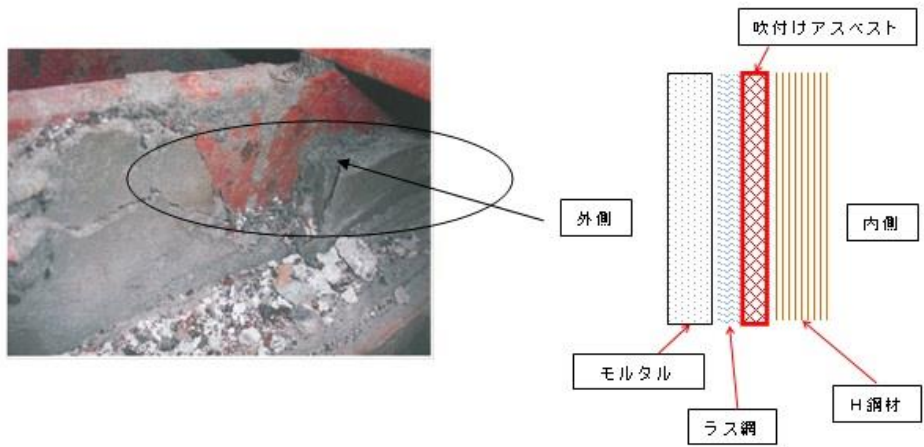
- ・内装仕上げ材（天井ボード、グラスウールやセメント板等）の下に石綿含有吹付け材が存在する例（過去の囲い込み工事等による）
- ・石綿含有吹付け材の上からロックウール（石綿含有無し）が吹き付けられる例
- ・耐火建築物、鉄骨梁への耐火被覆吹付けロックウール施工時に他部材へ吹きこぼれた例（または、これらを見落とし、天井上吹付けロックウール等の脱落・堆積物を見逃す例）
- ・鉄骨造の柱・梁に石綿含有吹付け材が存在しその内装仕上げ材としてモルタル等が使われている例
- ・鉄骨造の柱に吹き付けられた石綿含有吹付け材の周囲をブロック等で意匠的に使われている例（写真Ⅱ－9）
- ・天井の一部に仕上げ材（意匠）として石綿含有吹付け材が使用されている例
- ・煙突内部が綿状ではなく、成形板の形状の断熱材を見間違ふ例（写真Ⅱ－10・11・12）
- ・外装（外壁や柱）のボードや金属パネルの内側に耐火被覆板が使用されている例
- ・鋼板の仕上げ材の裏打ちとして石綿含有ロックウール等が吹き付けられている例

写真Ⅱ-9 鉄骨造の柱の石綿含有吹付け材

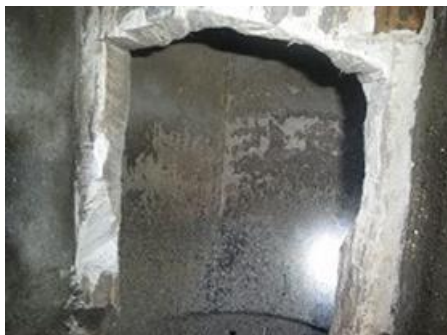
写真Ⅱ-10 ハイスタック煙突断熱材

(ハイスタック・パールスタック) ライナーだけの煙突断熱材があることも見逃してはならない。

- ・外壁などの外部、サッシ廻り・目地のコーキング剤、煙突、屋上ルーフィングなどに留意する。
- ・煙突用断熱材の調査における注意点として、昭和 52 年より、ライナー層と断熱層の二重構造となったため、一見すると、スレート管があるだけで、断熱材はないものとして見落としがちである。内部に断熱材がないか確認することを忘れてはならない。(昭和 39 年以降煙突用断熱材が存在するが、昭和 52 年までは、断熱材が露出した施工方法であるため、目視による確認がしやすい。)

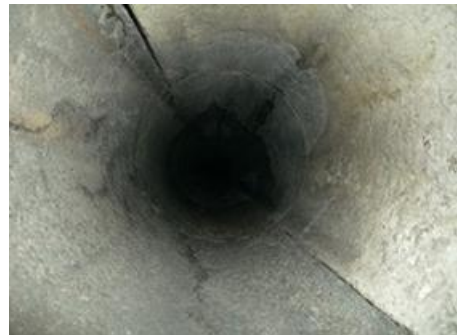
写真Ⅱ-11 煙突用断熱材ハイスタック (2分割)

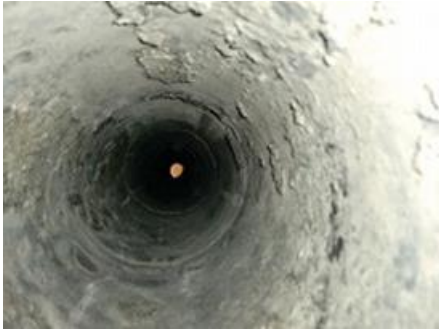
写真Ⅱ-12 ライナー付きカポスタック
煙突断熱材

(カポスタック) アモサイトフェルト状とライナー付き二重構造製品がある。

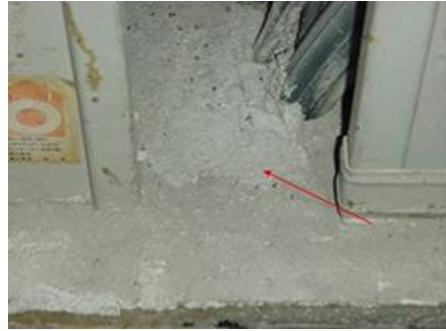
写真Ⅱ-13 電気配線部分隙間閉鎖

- ・外壁とコンクリート床の取り合い（上階と下階を区画する）の層間塞ぎとして詰められモルタル等で仕上げられている例
- ・防火区画の貫通部（給排水及び電気設備）に石綿吹付け材・石綿含有建材等が使用されている例（写真Ⅱ-13）
- ・準耐火建築物の、防火区画、異種用途区画などのために、建物全体の主要構造部（柱、梁、床、階段）の耐火被覆ではなく、建物の一部分の主要構造部（柱、梁、床、階段）に耐火被覆として石綿含有の吹付け材を使用している例

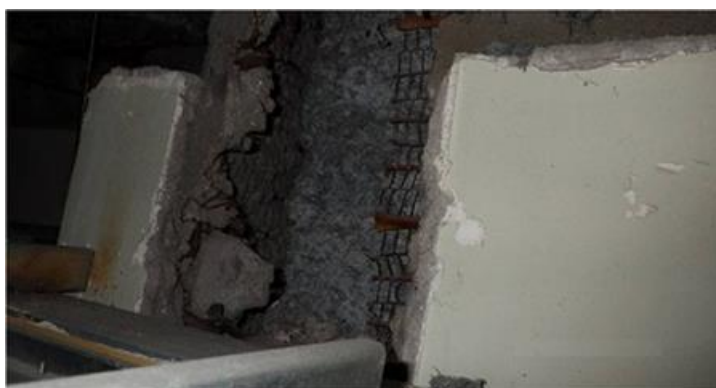
- ・階段裏の石綿含有の建材をプラスチックシートで養生の上、岩綿吸音板で張仕上げをしている例
- ・RCの内壁に青石綿が吹き付けられ（想定：改修時など）その上にラス網を張りモルタル+ラスター塗り仕上げが行われている例（写真Ⅱ-14）
- ・配管保温材のエルボー部のみならず、直管部に石綿含有保温材が使われていた例（写真Ⅱ-15）

写真Ⅱ-14 壁の中に青石綿が吹かれラス網の上モルタル+プラスター塗り仕上げ

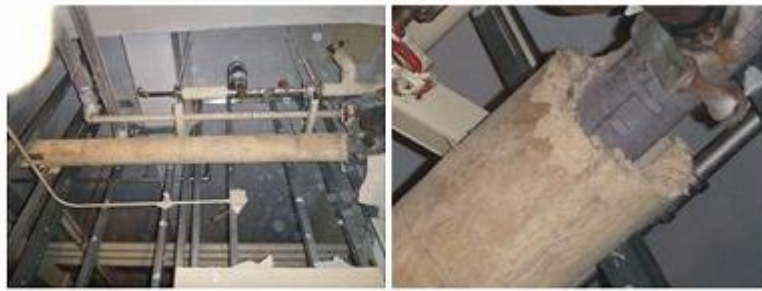
綿テープ類を剥した処すべてに練り保温材が施工されていた。

写真Ⅱ-15 直管部分にも使われる配管保温材

4. 断熱材・保温材等については、壁の中ならびに天井裏等を確認する必要があることに留意する。特に配管保温材においては配管エルボだけではなく、直行部分、直管部分、バルブ部分も確認する必要があることに留意する。
5. 天井裏（ふところ）等にある配管やダクトパッキン等を確認する必要があることに留意する。
6. 防火区画・異種用途区画の床・壁の使用材料及び、床・壁の貫通部分の穴埋め材料の確認する必要があることに留意する。耐火建築物または準耐火建築物において、高層区画・階段、EV昇降路、ダクトスペース等の堅穴区画に該当する場合は、床・壁等を準耐火構造以上にしなければならない（高層区画は耐火構造としなければならない）。したがって、不燃材料を使用しなければならないことから、石綿含有建材の使用されている可能性があるため注意が必要である。
また、配管・ダクト・電気管の貫通部分には不燃材料がよく使用されている。さらに耐火性能を確保するために石綿含有吹付け材・耐火シール等を施工することがあるが、見落としがちなので、注意が必要である。

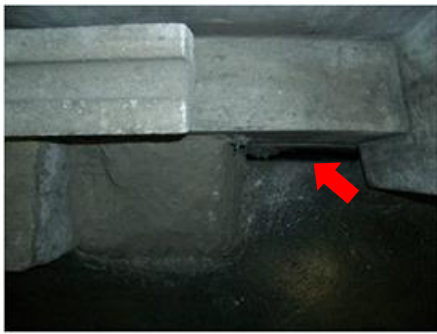
- ・ALC板の層間塞ぎにロックウール充填が図面に指示され、充填忘れもしくは外れている状況（写真Ⅱ-16）などがある。近くにはファスナー部の耐火被覆を見ることもできるが非常にわかりづらい例（写真Ⅱ-17）である。
- ・玄関のひさしの中、ガラリ内（結露防止や震動音防止のため）、シャフト内、パイプスペース、カーテンウォール裏打ち（写真Ⅱ-18）

写真Ⅱ-16 スラブ層間塞ぎ充填材なし

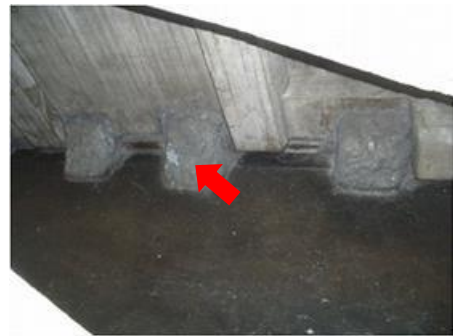
写真Ⅱ-17 ファスナー耐火被覆

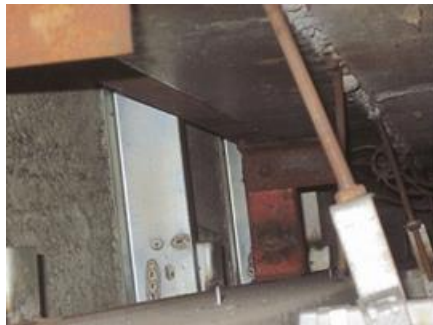
写真Ⅱ-18 カーテンウォール裏打ち断熱材

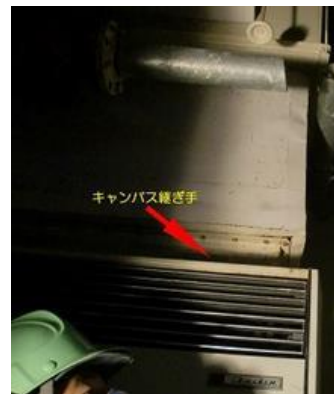
- ・目の高さのない非常に細部のキャンバス継ぎ手（写真Ⅱ-19）、機械室、最上階天井裏スラブ、防火壁の欠き込み部分変電器裏の見えない部分に石綿等が吹き付けられている例
- ・けい酸カルシウム板第二種は、多くは耐火被覆として使用されている（写真Ⅱ-20）（施工中）があるが、表面は塗装したり化粧紙を貼っているために、外部からでは分かりにくい場合がある。なお見落としやすい例ではないが、学校の教室、廊下の柱にけい酸カルシウム板第二種が使われた例（写真Ⅱ-21）

写真Ⅱ-19 キャンバス継ぎ手

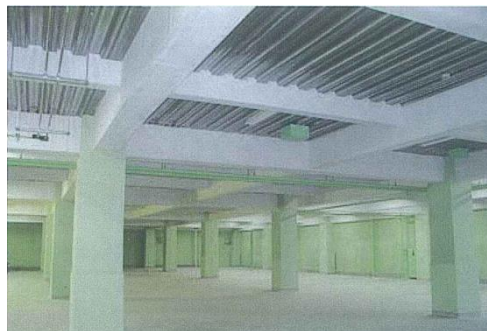
写真Ⅱ-20 けい酸カルシウム板第二種を耐火被覆として使用している例
(この施工例は石綿無含有製品)

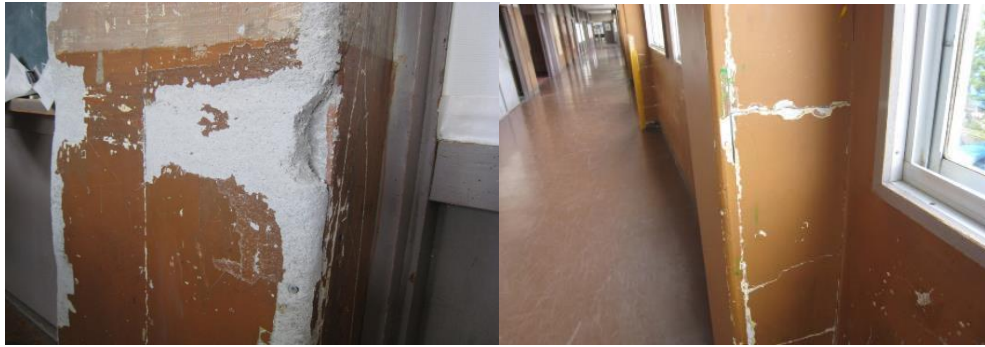
写真Ⅱ-21 鉄骨造校舎 教室・廊下の柱 長年の接触により欠損している

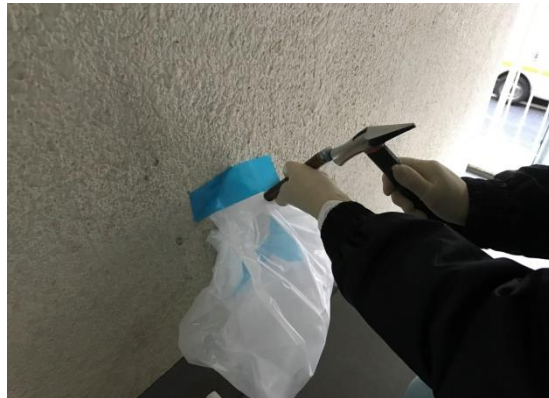
採取

※採取箇所をビニール袋で囲んで養生し、
採取した塗材をそのままビニール袋内に封入。

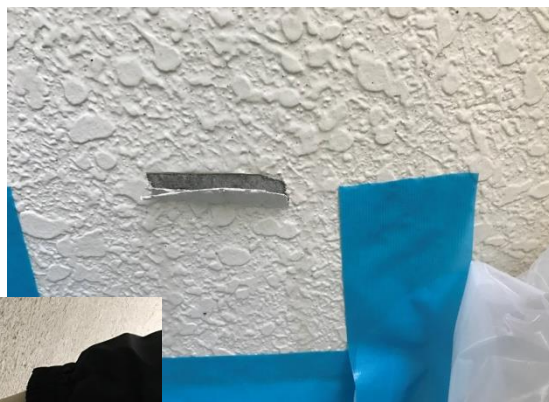
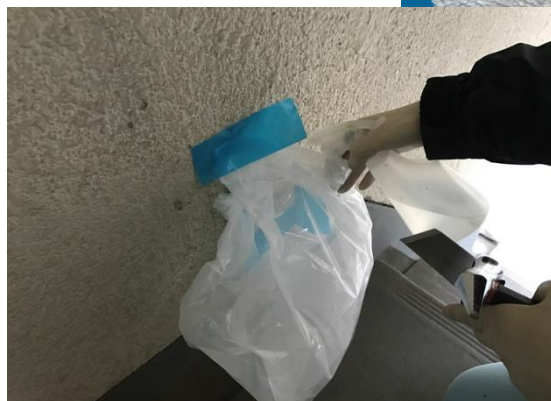
湿潤化

※塗材によってはトップコートが水を弾く。
スクレーパーを入れて剥離した部位は
湿潤されていないため、
必要に応じ、適時湿潤を追加する。

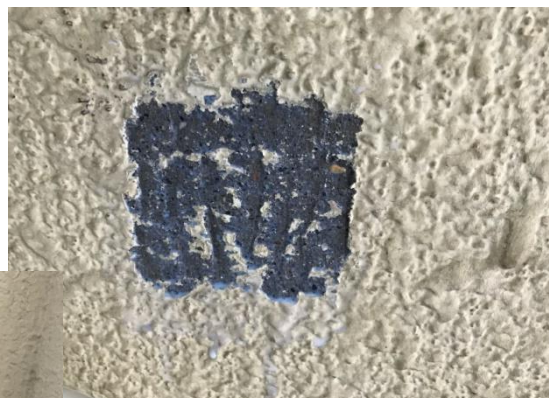
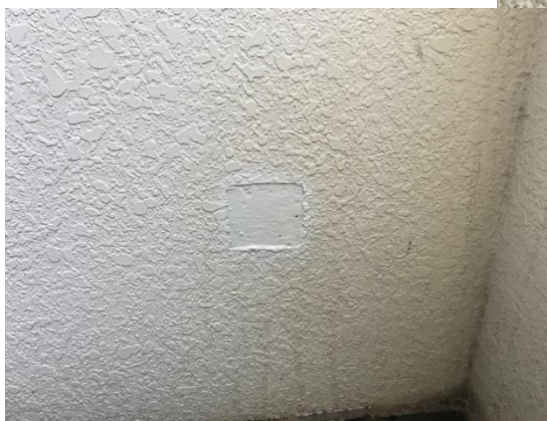
採取痕の固化

※固化材噴霧や接着剤塗布を行う。
塗材と類似した色のスプレーを塗布し、
簡易補修を兼ねることも一般的。

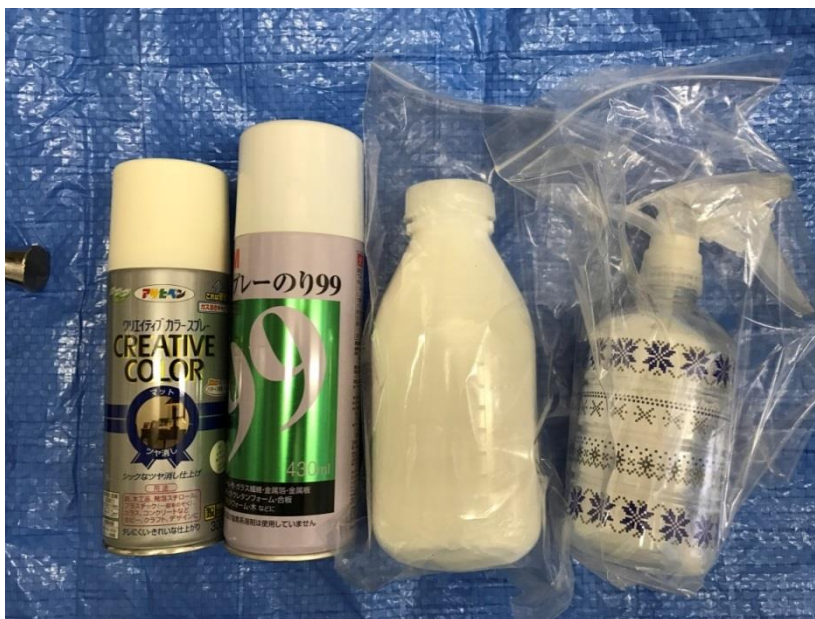
簡易補修用カースプレー
飛散防止用スプレー接着剤
飛散防止用固化材
