## 植込み型補助人工心臓システム 「DuraHeart 左心補助人工心臓システム」 新規植込み見合わせについて

## 「DuraHeart左心補助人工心臓システム」

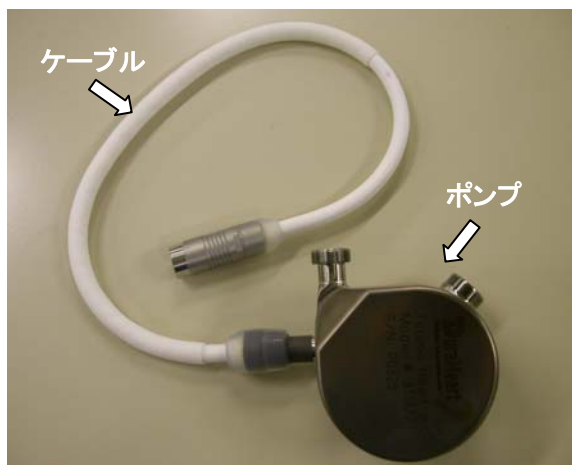
ポンプ及びケーブル外観図

これまでに同様の不具合が全世界で30件発生しております。主たる原因は、ケーブル内の磁気センサーの導線が一部断線したことによるものです。
