**「人工呼吸器の取扱い時の注意について(その2)」**

**pmda** No.11 2009年 8月

## 人工呼吸器の取扱い時の注意について（その2）

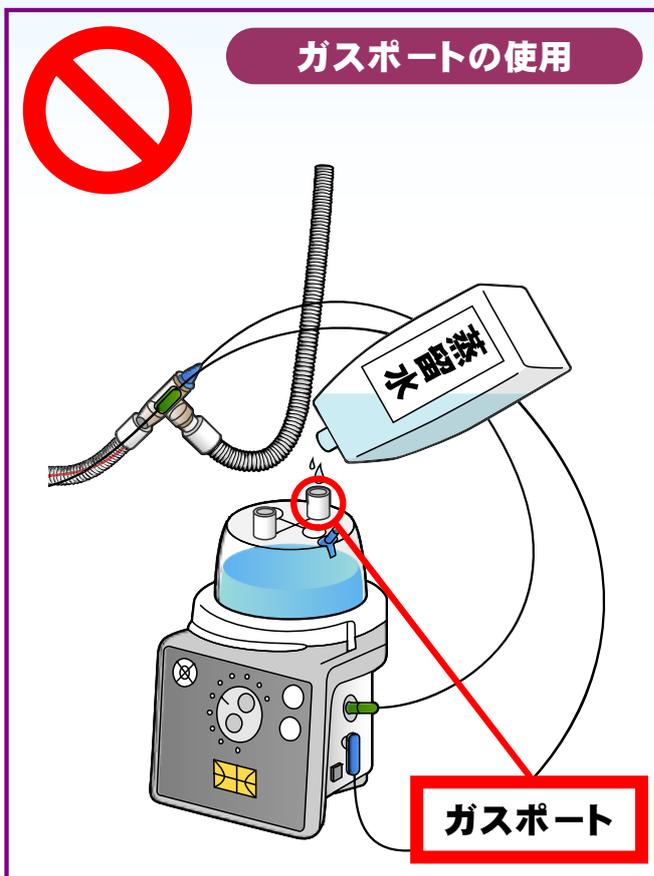
(事例2) 加温加湿器チャンバに給水する際、給水用ポートを使用せずに、回路を直接接続し、ガスポートから給水した後、加温加湿器チャンバに回路を再接続するのを忘れた。

- 加温加湿器チャンバへの給水については、ガスポートから行わないこと。

9. 加温加湿器に給水する際は、ガスポートを使用しないでください。[誤接続及び誤接続によるやけど、ガスポートを介した菌による人工呼吸器回路内汚染の可能性があります]

← 加温加湿器等の添付文書には、左のような注意書きが記載されています。

[フクダ電子(株) 加温加湿器MR-850  
添付文書より抜粋]
