3 医療機関へのおねがい

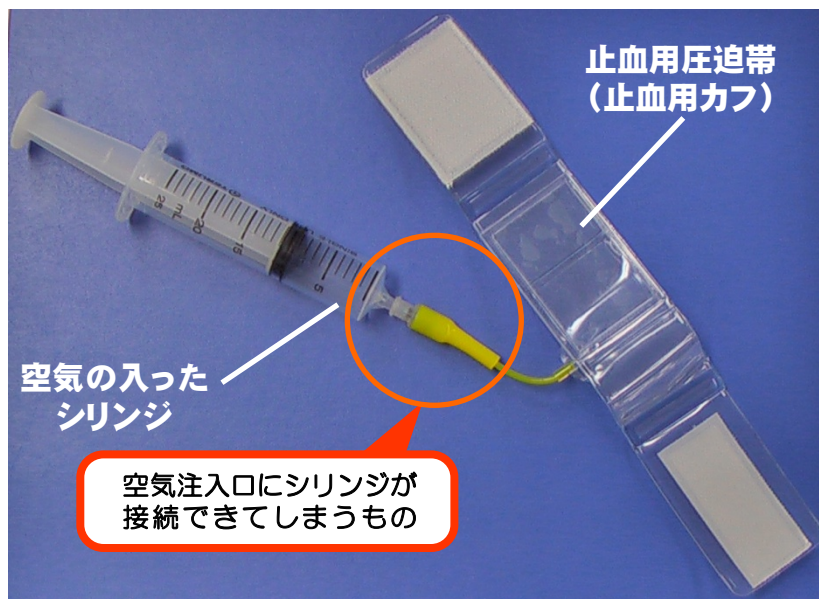
古い製品の一例

BLEED SAFE (ブリードセーフ旧製品) ダイリン(株)

※ 上記のように古い製品は、止血用圧迫帯（止血用カフ）の空気注入口にシリンジを接続して加圧していました。止血用カフ単体として販売されていたものや、他の医療機器のセットに一部構成部品として含まれて販売されていたものがありますが、いずれも再使用禁止であり、未使用であっても既に使用期限は経過しています。

まだ院内で、誤接続防止対策のとられていない古い製品が使用されている可能性があります。それらを発見した場合は、事故防止の観点からすみやかに廃棄をお願いします。

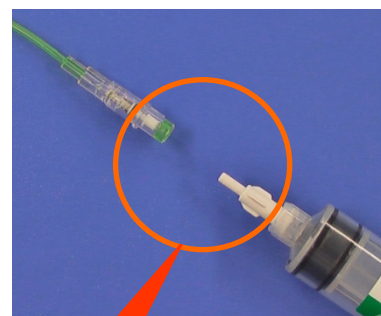
対策品の一例

シリンジとは異なった形

※ 誤接続防止対策品については、前ページ参照。
