# 一般機械器具製造業 H社の事例

## 2 機種別編

2-1 機種      ○○○-○ 1500mm 塗布機用ワインダ

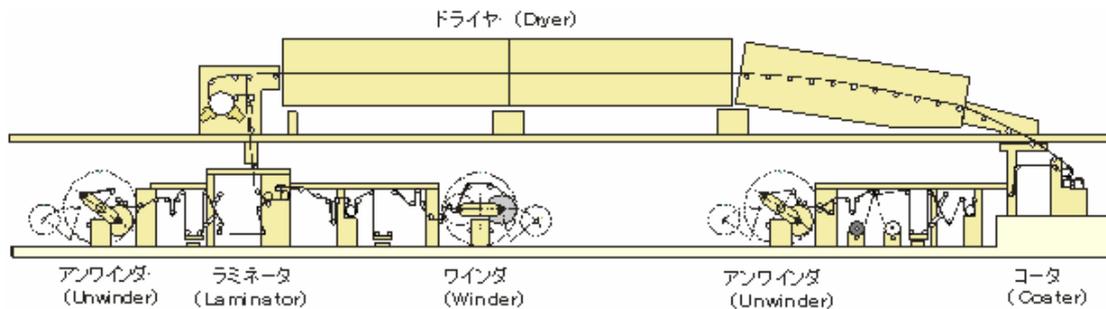
図1に示すのは、プラスチックフィルムコンバーティングマシンの全景である。

ドラムに巻かれたプラスチックフィルム（Unwinder）はコータ部（Coater）で塗布剤をコーティングされ、ドライヤ（Dryer）の中を通るうちに乾燥される。乾燥したフィルムは、別のフィルムとラミネータ部（Laminator）でラミネートされ、最終的にワインダ部（Winder）で巻き取られ、製品として搬出される。

図1 プラスチックフィルムコンバーティングマシン（立体図）

また、図1でわかるように、プラント全体は回転物の構造体で、ワインダについてをリスクアセスメントをすれば、他の装置にも水平展開ができると考えた。

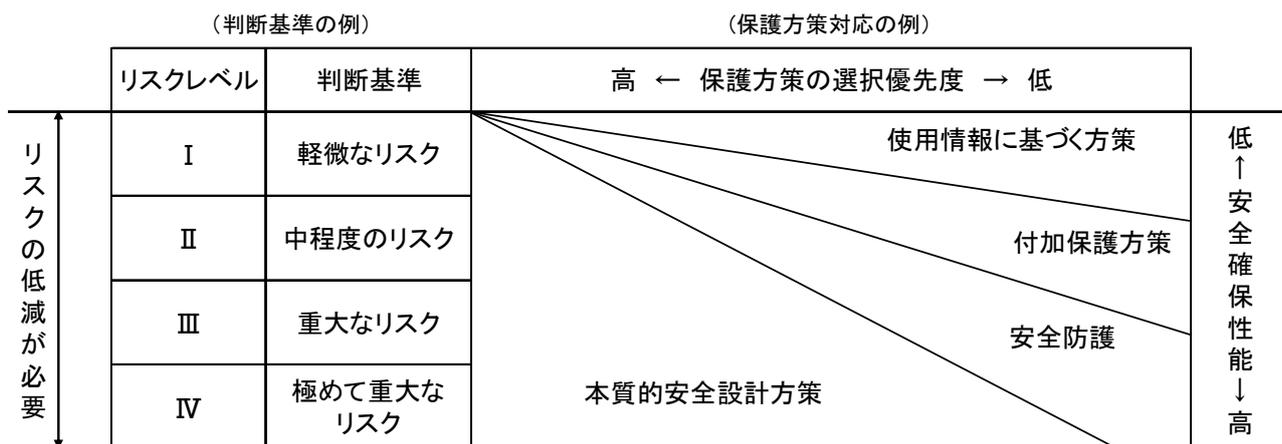
(3) リスクレベルⅠ～Ⅳの4段階をそれぞれ、軽微、中程度、重大、極めて重大なリスクとして判断し、それぞれの保護方策を講じることになる。

図2 リスクレベルの判断基準

- (1) 自社内の設備（工作機械群）をリスクアセスメントするためのリスク見積りマトリクス表（図2）とリスクレベル判断基準（図3）が、既に出ていたので、今回は、それに基づいて行うことにした。
- (2) リスク見積りマトリクス表は危害のひどさが3段階（軽傷、重傷、重大）、危害が起こる可能性が3段階（まれに、たまに、時々）の合計9区分である。  
リスクレベルは I ~ IV の4段階で出来ている。

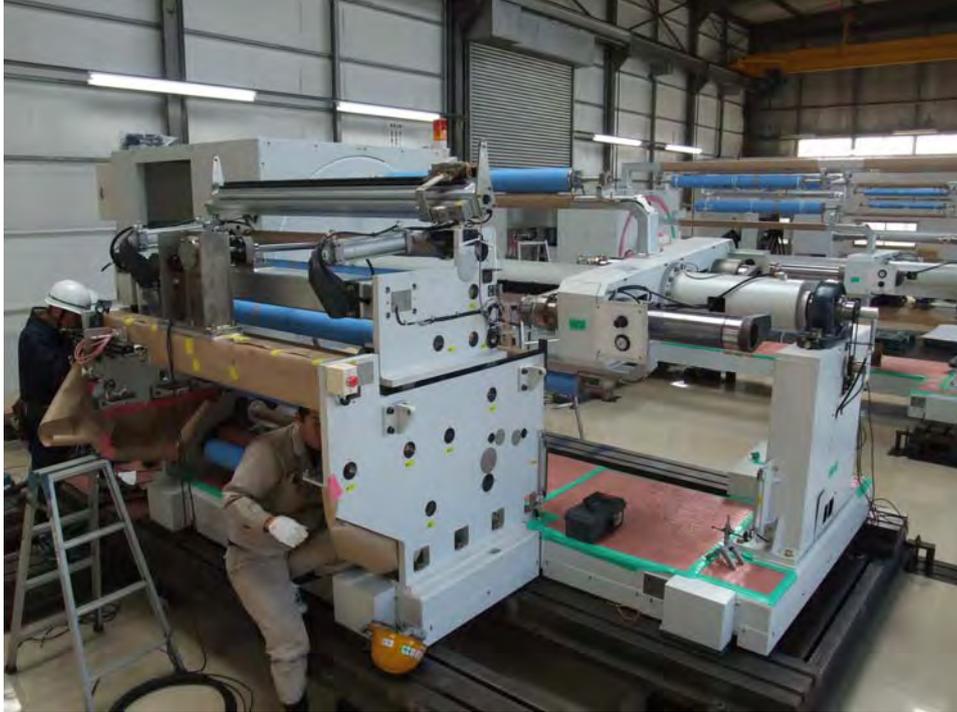
図3 ワインダ全体写真

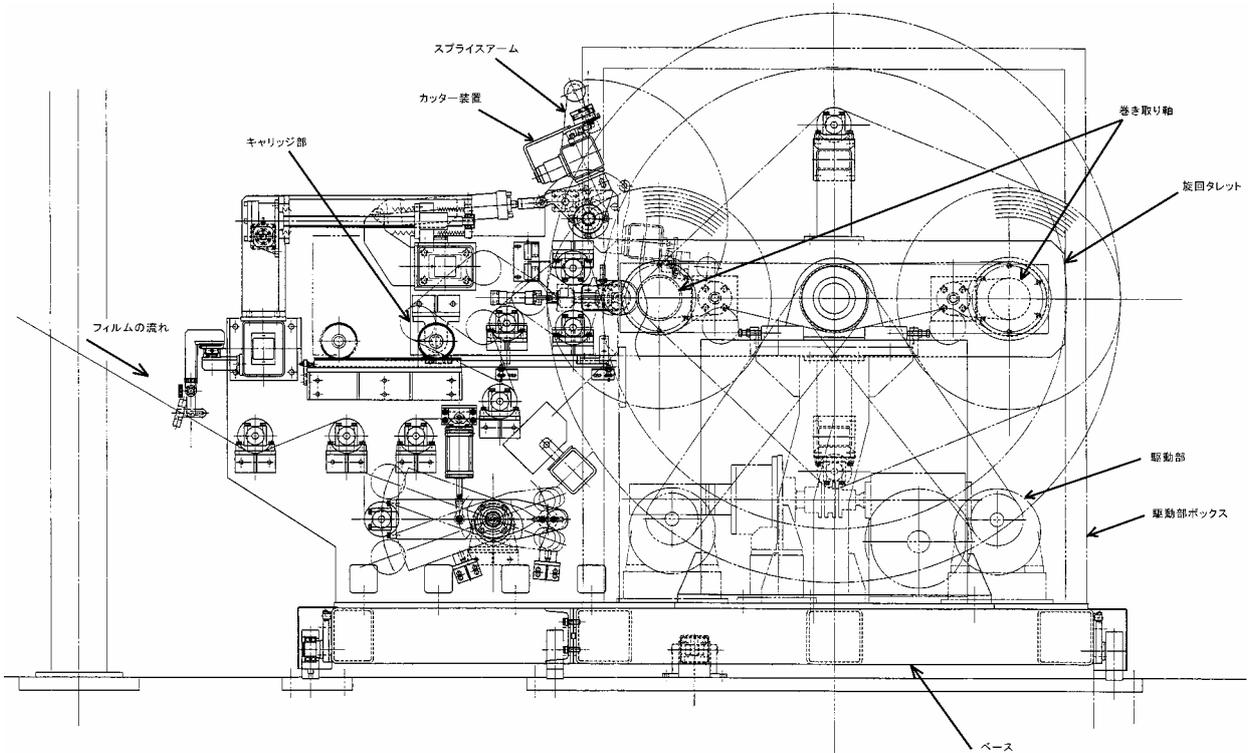
図4 ワインダ側面図
