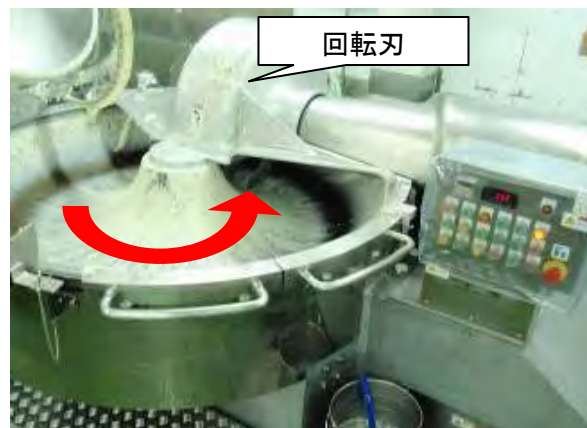
図 8. 致命傷危険源

- ・それぞれの踏面高さが約10センチ異なり、踏み台間の移行時に足を引っ掛けて転倒（つまずき、転倒の危険源）
- ・皿正面の踏み台高さから皿の縁上面高さまでが約70cmと低いため、材料の追加投入時に回転する皿内に倒れこみ、反時計まわりの攪拌流で回転刃に上半身巻き込まれ（致命傷リスクが高い切傷/切断の危険源）

回転槽（皿）正面の踏み台高さから皿の縁上面高さまでが約70cmと低いため、場合によっては稼働中に回転する皿内に倒れこみ、反時計まわりの攪拌流で回転刃に上半身を巻き込まれる致命傷リスクに対しては、「レーザースキャナー」（カテゴリ3）を皿の上2mの高さにレーザー投光部を下に向けて設置し、投光面と回転刃との間の安全距離を「レーザースキャナー」信号処理時間と回転刃停止時間を考慮して設定する方策を

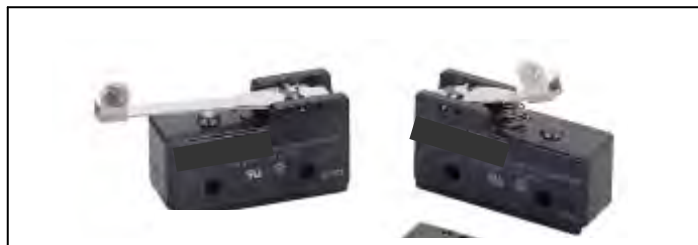
図 9. マイクロスイッチ

可動ガード(回転刃機構の上面を覆うアルミ铸造のカバー)を開けた状態で、生産ロット切替え時の清掃を行う時、回転刃の不意の起動を防ぐため、カバー駆動軸後端部にカバーの開閉位置を検出するマイクロスイッチ(工業用センサー)を設けている。

全開位置検出にNO接点、全閉位置検出に1NC/1NO接点を設けているが、いずれも故障検出は不可能なため、メーカーが主張する「防護カテゴリー2」には該当しない。

「工業用センサー」は、安全関連部のデバイスとしては、危険側故障が避けられないカテゴリーB相当であり、たとえ仮にハード回路で遮断をするようにしているにせよ、この「安全関連部」はカテゴリーBのデバイスを含む限り、安全防護カテゴリーを満たさない不適切な部品選択である。(JIS C 8201 9.4.2)

致命傷が避けられない清掃時の回転刃の不意の起動を防ぐインタロック機構部に不適切なデバイス(マイクロスイッチ)の選定がなされているので、適正なデバイス選択につき、機械メーカー、U社、親会社本社部門と安全機器メーカーの4者で、上記のレーザースキャナーの採用検討と併せて検討するよう推奨した。しかし最終的には、親会社本社部門、U社の間で、停止防護に依らず、バー式のガードを増設する隔離防護方策を採用することを決定している。(上記 写真)
