I. 考察

1. 改善課題に対する今後の検討方策

「盲ろう者のためのしっかりさわれる触読式目覚まし時計」

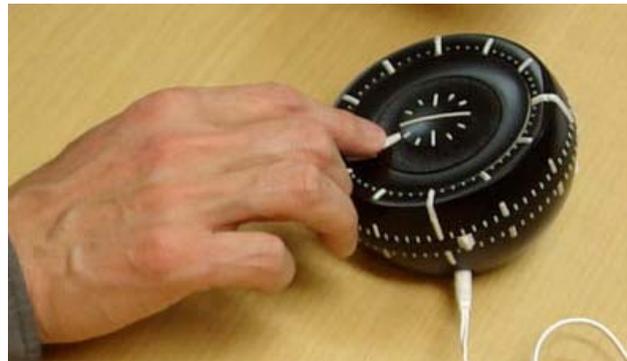
ところが今回のモニタ評価で、習熟すると片手の指 1 本だけで、時分針の載っている円盤面を触らずに凸線状の針の上端だけを触って時刻を読むようになることがわかった。またこのことにより、針（凸線）の上端を触っただけでは最初に触った箇所が時針なのか分針なのかは判別しにくいという問題が明らかになった。

図 I-1. 片手の指 1 本だけで時刻を読む様子

そのため、今後は操作を省力（動作や手順の省略）化した場合でも時刻を読みやすくするためには、指 1 本で時分針を触っただけでも最初に触った箇所が時針なのか分針なのかを明確に分かるようにすることが課題となる。そのためには、時針と分針とで、断面形状（太さや高さ）や長さ、テクスチャに差を設けるなどの方策を検討する必要がある。

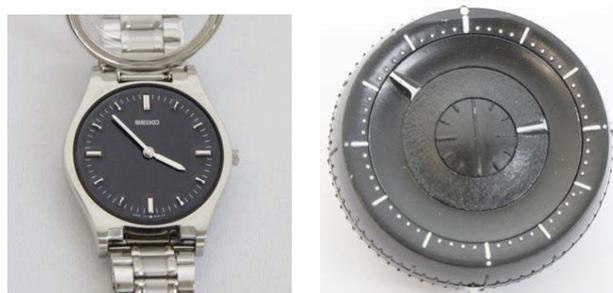
試作機では時針を読み取りやすくする目的で、時針に近接するように時針の内側にガイドを配してある。これは従来の触読式時計にはない触覚インターフェイスであり、昨年度実施した短期評価では、このインターフェイスを受容できた人にとっては分かりやすさに寄与することが確認できた一方で、受容できなかった人にとってはノイズとなることを確認している。今回のモニタ評価では、習熟前に受容できなかった人が、習熟後にどの程度受容できるようになるかを検証した。その結果、習熟によって受容できる人とできない人がいることがわかった。受容できなかった人は60歳以上で点字を十分に利用できない人であった。これらの特性が直接関係するとは断定できないが、国内の盲ろう者の大半は高齢で点字を利用できない人であるため、今後慎重に分析していくことが必要である。

受容できない主な理由は、使い慣れた、もしくは苦勞して使い方を習得した触読式ウォッチとインターフェイスが異なることであり、具体的には、針の内側と外側両方にガイドがあること、触覚情報が多いこと、文字盤の中心が特定しにくいことが問題となっている。

図I-2. 従来と触読式ウォッチの文字盤と開発中の時計の文字盤面

そのためには、特に時針の内側に配している時ガイドのあり方についての検討が必要となる。

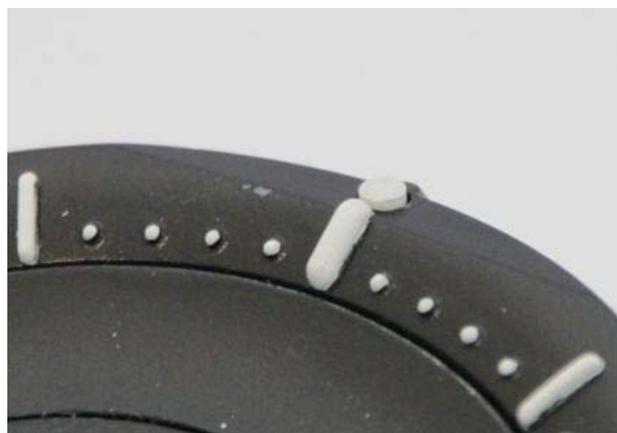
試作機では棒形状の部品を12時間毎に隆起・沈降させることで午前か午後かが把握できるようにしている。沈降状態（午前）と隆起状態（午後）の差は2mmである。

今回のモニタ評価で6日間の習熟期間を経た後も午前表示の状態と午後表示の状態を交互に比較すれば何とか分かる程度で差が分かりにくいという評価を得た。

図I-3. 午前午後表示部

午前か午後かを明確に判別できるように改善するためには、隆起量、表示部の形状、さらには表示方式自体の再考を含めた検討が必要である。

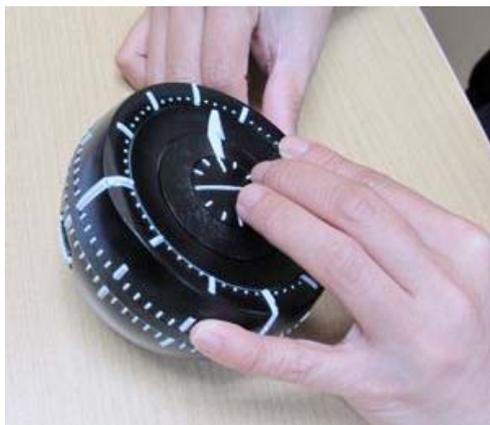
ところが習熟後のアラーム時刻設定操作において、一旦正時に合わせる際には側面のアラーム時刻設定ガイドよりも文字盤面のガイドの方が利用された。このことから、時計の構成を十分に理解した後では、時刻表示と関連づけてアラーム時刻を設定する方法がやりやすいということがわかった。

図 I-4. 文字盤面の時刻読み取り用のガイドを参考にしてアラーム時刻をセットする様子

アラーム時刻設定ガイドはアラーム時刻設定ダイヤルの上下両側に設けてあり、その分、触覚情報の量も多くなっていることから、時計全体が複雑な印象にならないようにするための改善が必要である。

そのためには、文字盤面の時刻読み取り用のガイドとの関係性を整理するなどの検討が必要である。

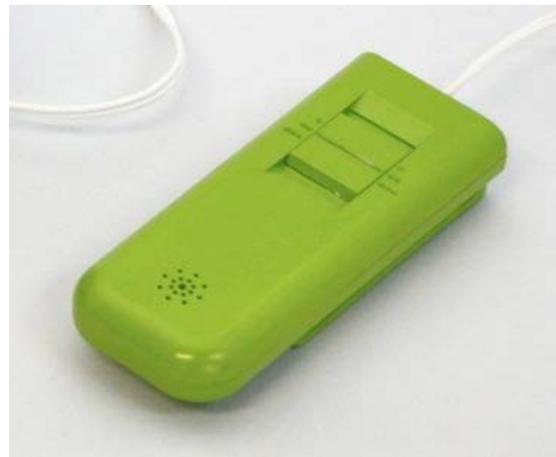
試作機ではアラーム子機を衣服や枕カバー

などに固定しやすくするために子機の背面にクリップを設けている。

図 I-5. アラーム子機

そのために、クリップの改善を含めた子機の固定方法、振動量や振動パターンなどを検討する必要がある。

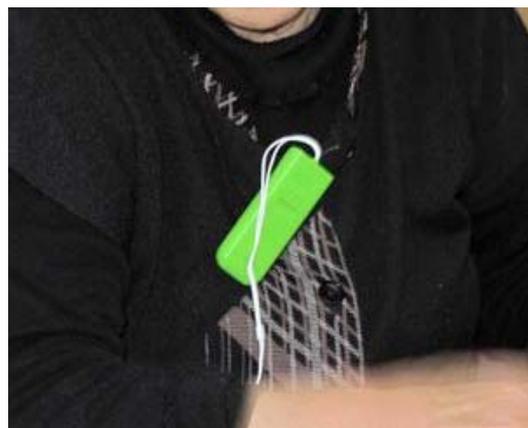
日常生活環境での使用実態から、起床時の目覚まし用途だけでなく活動時の様々な場面でのアラーム利用が多いことがわかった。特に活動時は衣服にクリップで留めておくことが多く、体を動かすことによって子機が体にしっかり当たらなくなり、振動していることがわかりにくくなるという問題が明らかになった。

図 I-6. 子機を衣服に留めている様子

そのため、今後は活動時においてもアラーム振動を感知しやすくするための改善が必要である。
