医療技術の概要図

新規医療機器
「コラーゲン半月板補填剤」

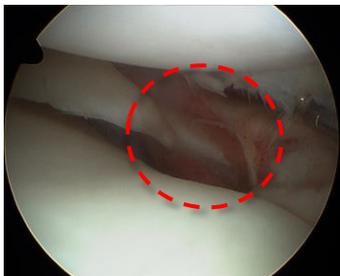
欠損を有する半月板損傷

膝関節半月板の損傷のため
疼痛、ひっかかり等の症状の
ため、膝関節機能の低下

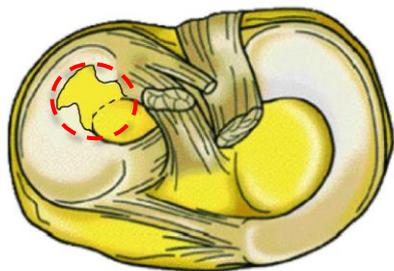
関節鏡視手術により、
「コラーゲン半月板補填材」を、欠損
に適合する形状に術中にカットして、
半月板に縫合して補填

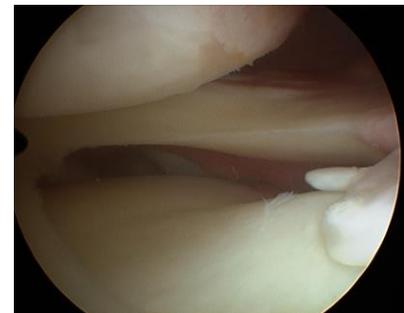
修復された半月板
(イメージ図)

欠損部の修復

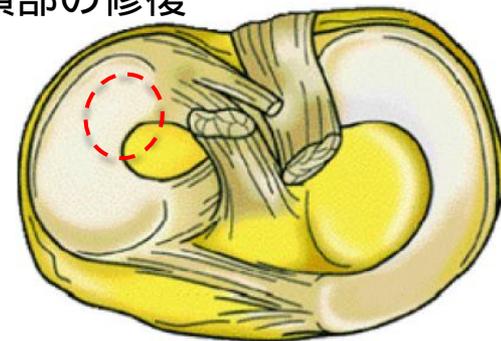
新しい治療による手術とリハビリ
テーションにより
膝関節半月板が修復され
疼痛、ひっかかり等の症状が軽減し、
膝関節機能が向上
