令和4年度  
生活衛生関係技術担当者  
研修会

## 建築衛生の動向と課題

ー建築物環境衛生管理における空気調和設備等の適切な運用管理手法の研究などー

国立保健医療科学院 客員研究員  
北海道大学大学院 教授  
林 基哉

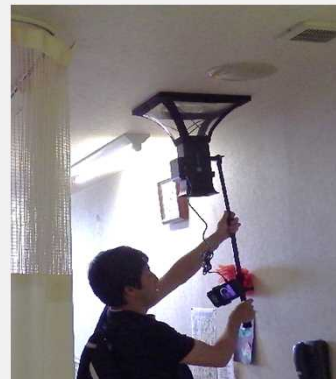
風量計

- ① 空調換気性状に関する原因調査(空調換気設備の点検)
- ② 改善提案(利用制限・応急対応・改修など)
- ③ 病院における検討例
  - 病棟の簡易陰圧化法(病室給気の停止等)
  - 処置室等における窓開け換気の方法
  - 空気清浄機の効率的導入の方法

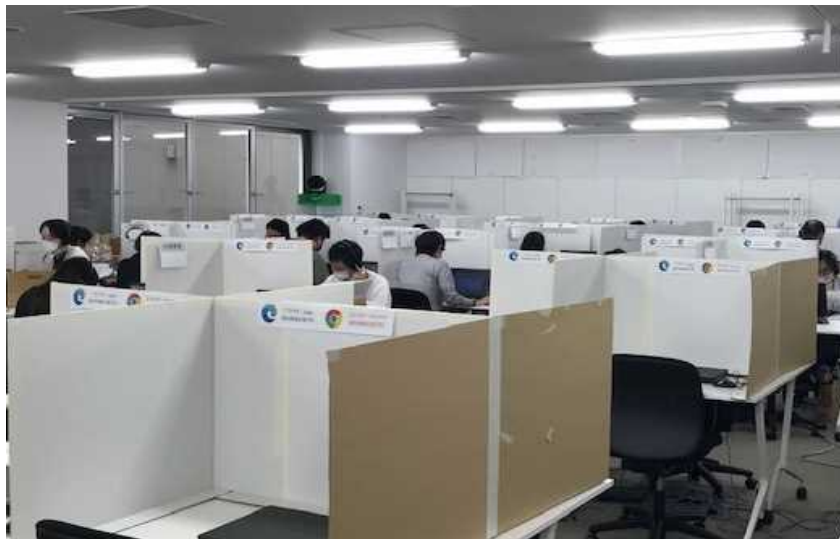
一般のコールセンターの状況

### CO<sub>2</sub>濃度制御による換気量抑制による換気不良による空間拡散感染

- ・ 在室者はマスクを装着し、飛沫防止パーティションが各デスクの3方向に設置。
- ・ CO<sub>2</sub>制御(還気800ppm)で外気量が制御されたが、室内CO<sub>2</sub>濃度は1000ppmを超えた。
- ・ 不在室の還気混合とCO<sub>2</sub>濃度計の自動補正による濃度の過小評価によって換気量が抑制された。

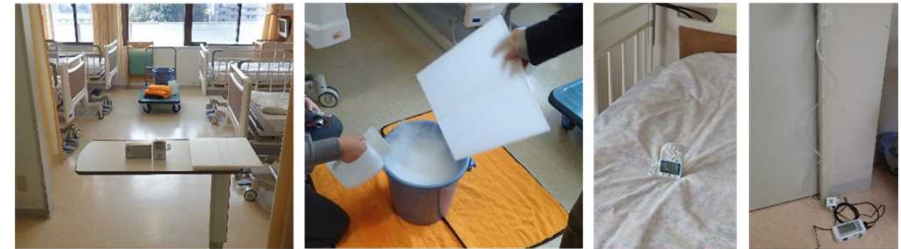
CO<sub>2</sub>を用いた病室等の換気量測定とエアロゾルの流出状況の再現実験

CO<sub>2</sub>発生・濃度測定のための準備 ドライアイスによるCO<sub>2</sub>発生 CO<sub>2</sub>濃度計 差圧計

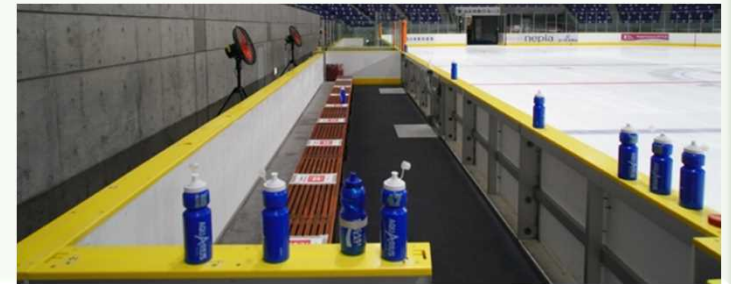
## [浮遊飛沫感染の対策]

- ① 周囲パネルの一部を撤去 ⇒選手の呼吸高さの換気を改善
- ② 選手ベンチにファンを設置 ⇒密集エリアの浮遊飛沫濃度を下げる。
- ③ CO<sub>2</sub>濃度モニター +換気対策 ⇒密集エリアの浮遊飛沫濃度を下げる。
