令和7年度 生活衛生関係技術担当者研修会

デジタル技術を活用した 建築物衛生管理の効率化に関する研究

金 勲 (KIM Hoon)

国立保健医療科学院 建築・施設管理研究部
上席主任研究官

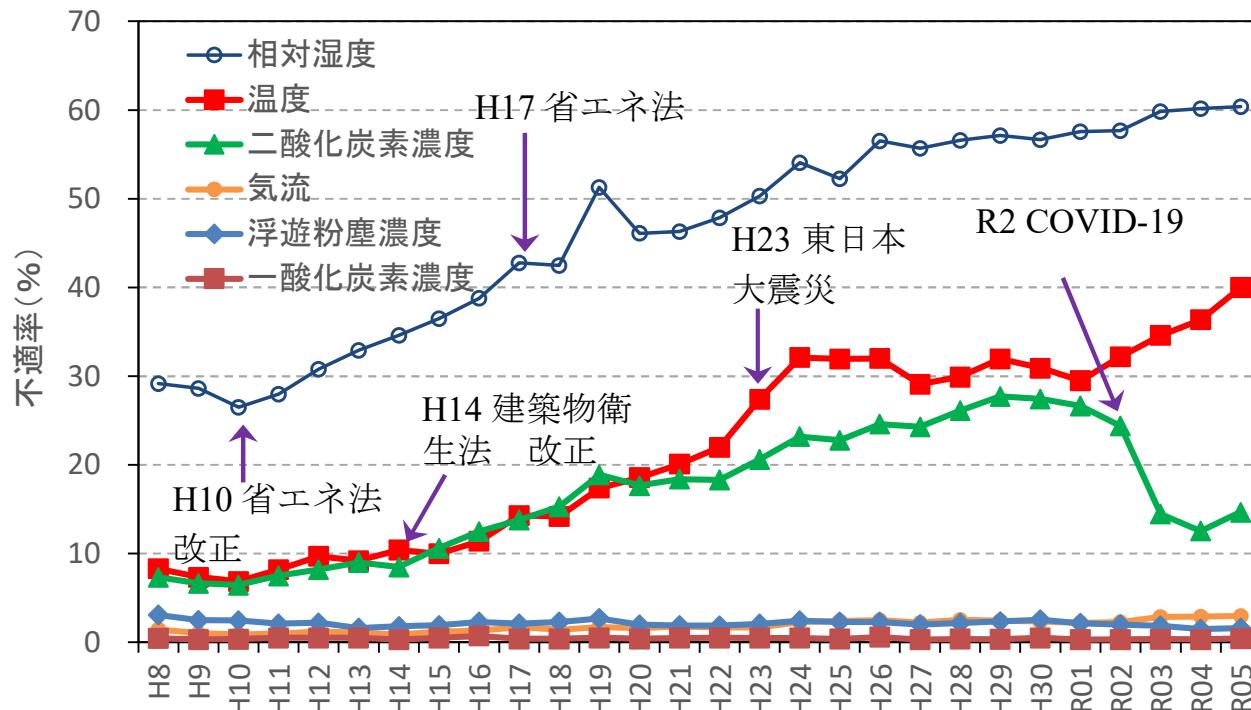
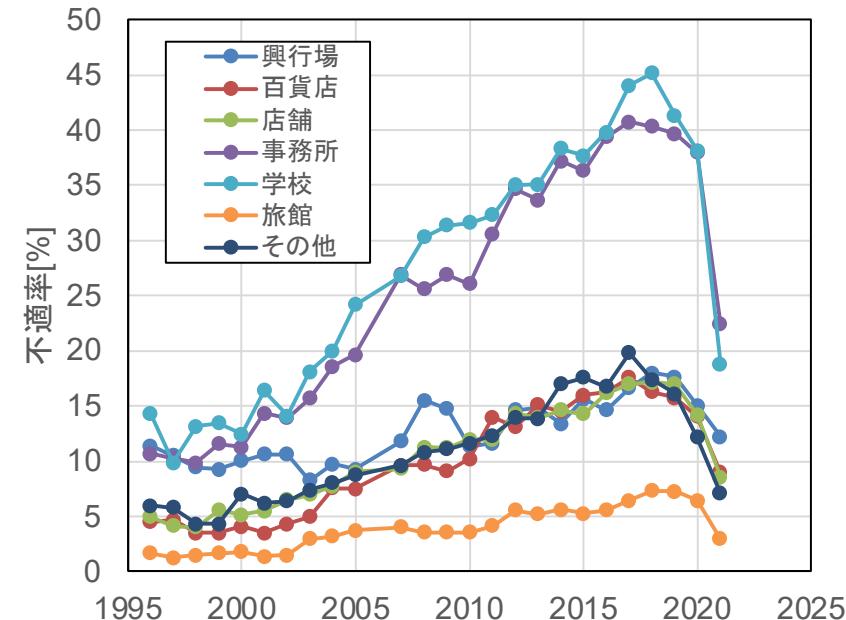
空気環境測定項目別の不適合割合

- 相対湿度の不適合割合が上昇傾向にあり、高い
- 特に事務所・百貨店・学校において顕著
- H14年建築物衛生法の改正：10%除外規定の廃止、空調設備定義の関与か
- コロナ禍（R2～R5）ではCO₂濃度の不適合率が低下

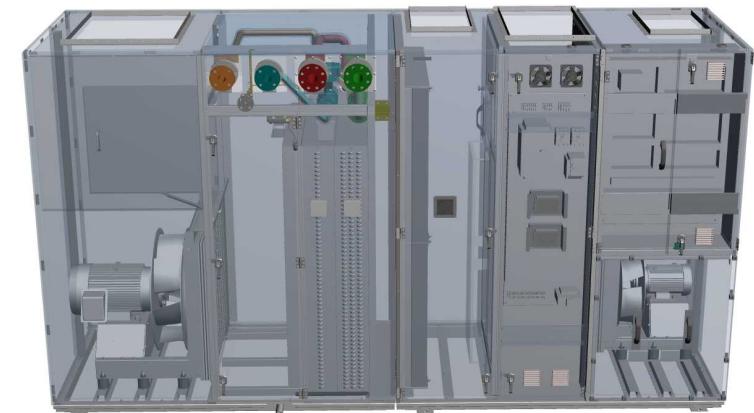
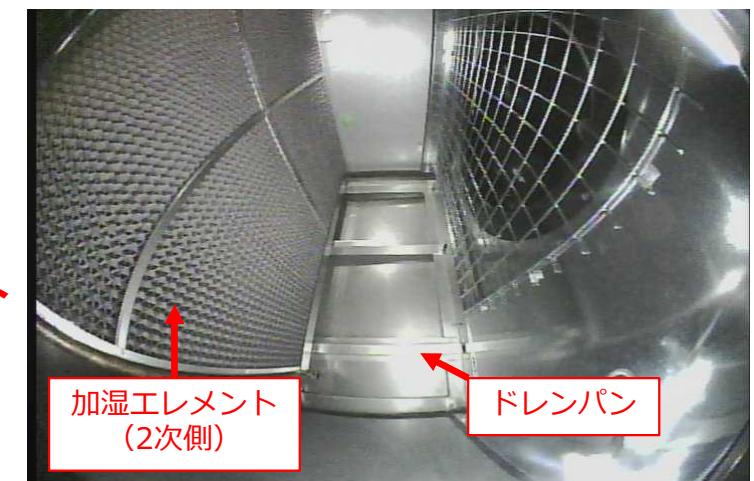
D社の遠隔監視技術

- ドレンパンの状態を週に1回撮影・記録、汚れ度判定システム、点検業務をサポート
- 対象：天埋めダクト、ビルトイン、カセット型、外気処理タイプ室内ユニット、ファンコイル天埋め
- 25年7月時点で、約3,000台接続
- 同フロア / 系統で代表1台に設置されるケースが主流

センサー+カメラ+通信ユニット

- ・フィルタの汚れ
- ・加湿エレメント点検
- ・ドレンパン点検

搭載カメラ撮影画像

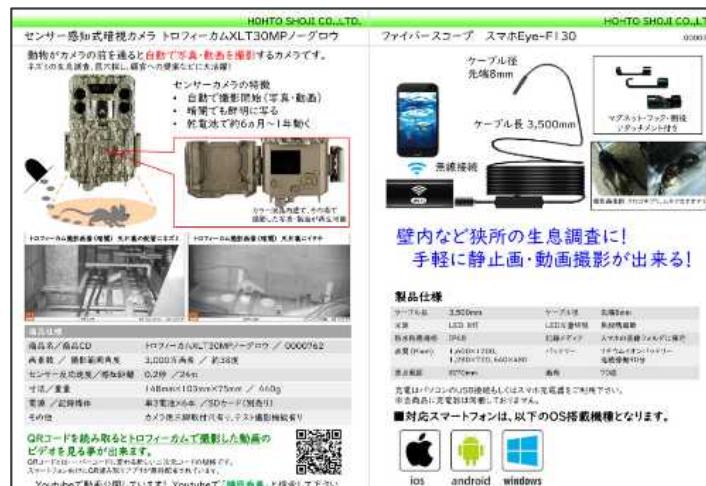
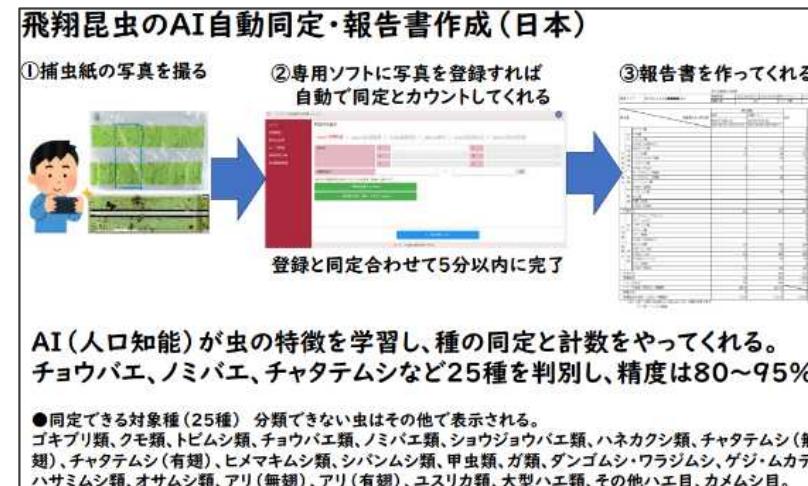
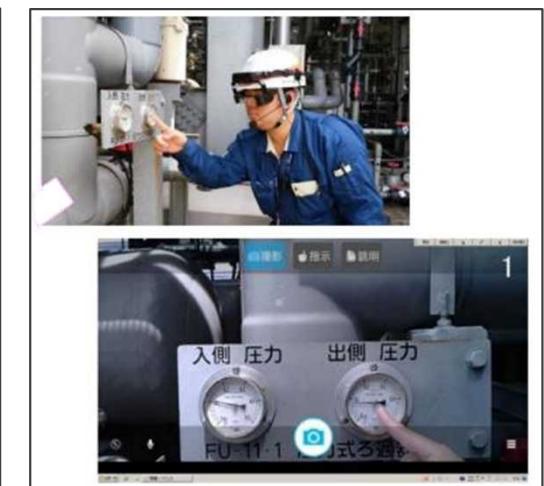
- ・**ネズミ遠隔監視用暗視カメラ**：約10年前から国内普及率は高い（左下図）。
→動物、ネズミ監視のための感知機能があり、感知されると自動的に撮影される。
→粘着板の効果、回避行動などを把握できる。
→乾電池で半年作動する。

- ・**飛翔昆虫のAI自動同定・報告書作成**（日本農薬株式会社、下中図）
→AIを活用して25種類の昆虫の自動同定 + 個体数判断が可能（80～95%の精度）。
→捕虫紙に取れた昆虫の写真を転送するだけで、2～3分で種の同定・検数、報告書まで作成可能。

- ・**Wearable camera**：作業員の指導、教育用で活用
- ・**Smart glass**：現場でマニュアルの呼び出し機能、本部へのcalling機能（右下図）

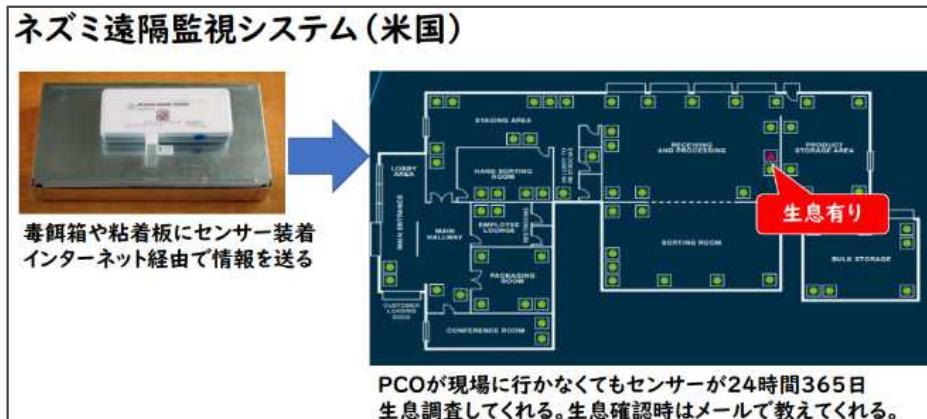
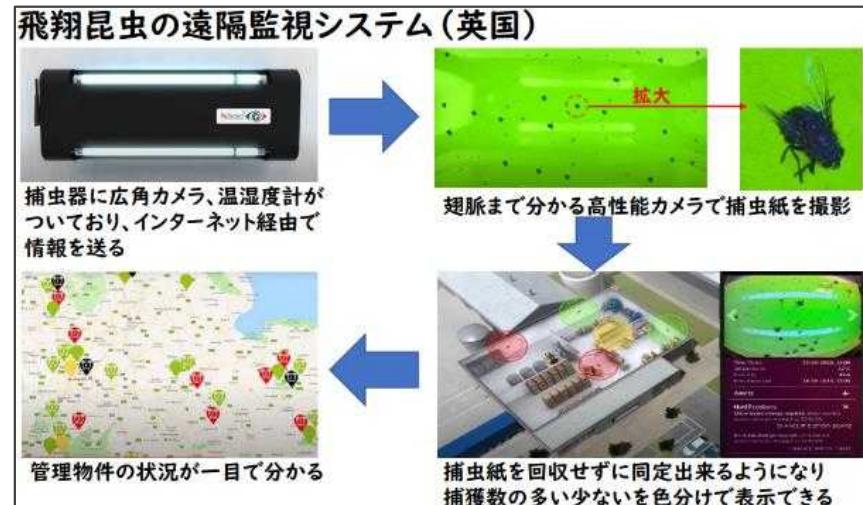
- ・ネズミ遠隔システム（米国バイエル社）
→**振動板センサー**を設置する。
→24時間365日生息調査をし、生息確認時はメールで通知が送付される。

- 捕虫器に広角カメラ＋温湿度計が付属
- 昆虫撮影による個体数把握で管理物件の状況が判別可能。

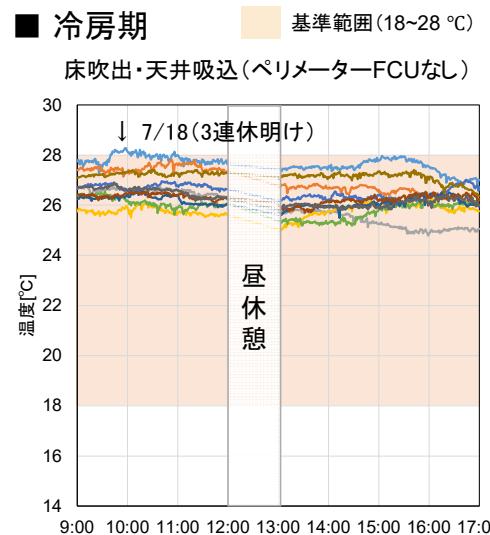
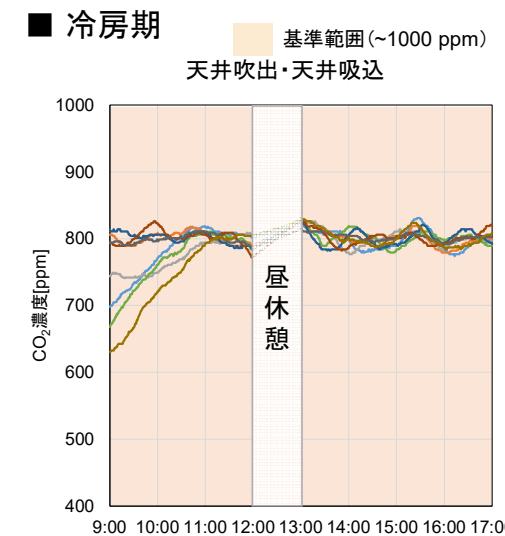
小型センサーによる空気環境管理の利点①

■ CO_2 濃度：暖房期は夕方にかけて CO_2 濃度が上昇したが、冷房期は800 ppm前後で推移
→ 暖房期は負荷が小さく、空調風量が減少し、最低外気量の換気となる？

- ▶ 従来測定で分からぬ変動が分かり、基準を逸脱する際の対策が立てやすい
- ▶ 基準値内時間率という新たな指標で環境管理が可能に
- ▶ 一日のトレンドを把握することが可能に

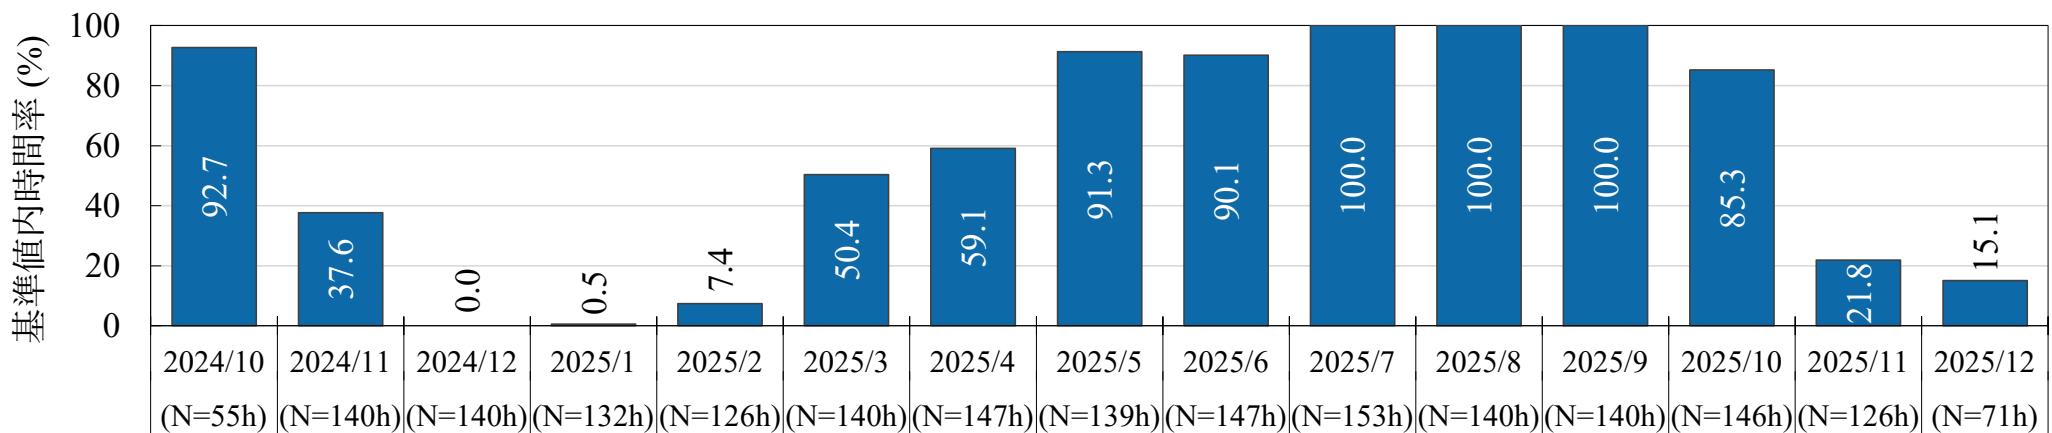
- 年間の平日9~17時（12~13時除く）の総時間数に対する建築物環境衛生管理基準値内である時間数の比（**基準値内時間率**）を月別に分析。下図は**相対湿度**の結果例。

- 5~10月の基準値内時間率は80%以上であるが、冬期は0%となる場合もある。

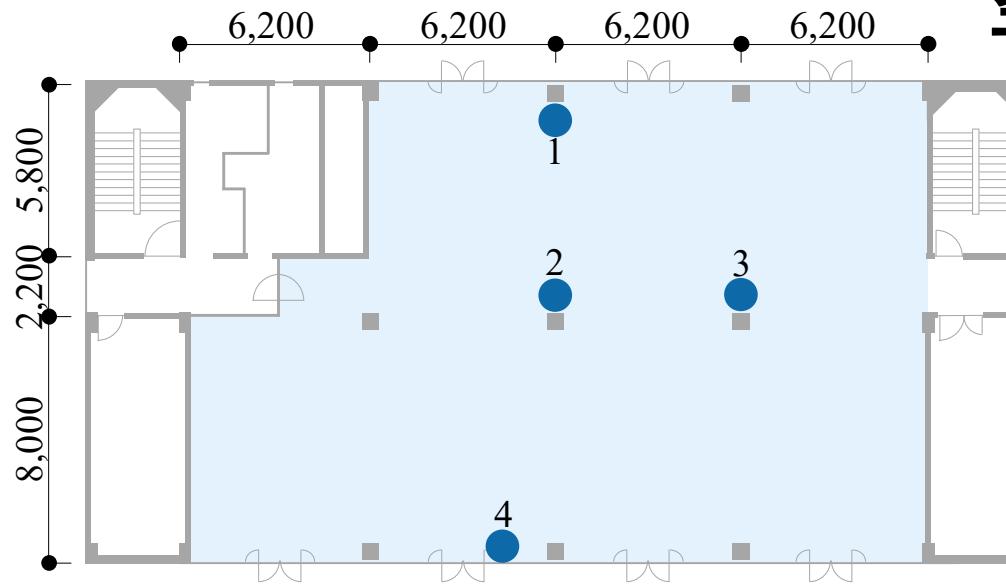
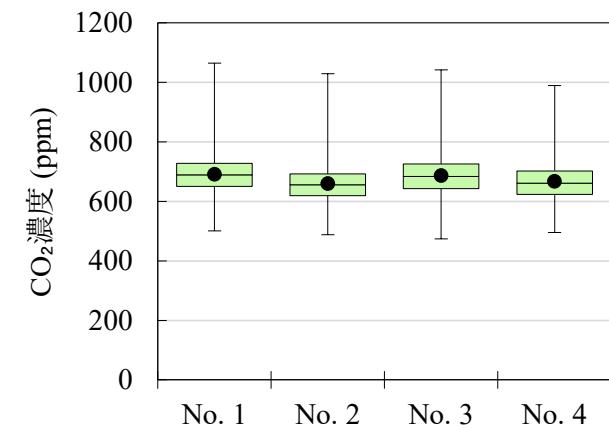
空間分布

CO₂濃度と相対湿度には空間分布は見られないが、温度は北側ペリメータ（No. 1）は比較的空気温度が低く、南側ペリメータ（No. 4）は日射の影響もあり、比較的空気温度変動が大きい結果となった。
→従来測定法では代表1点の測定であったが、IoTセンサーを利用することで詳細な衛生管理が可能となる。

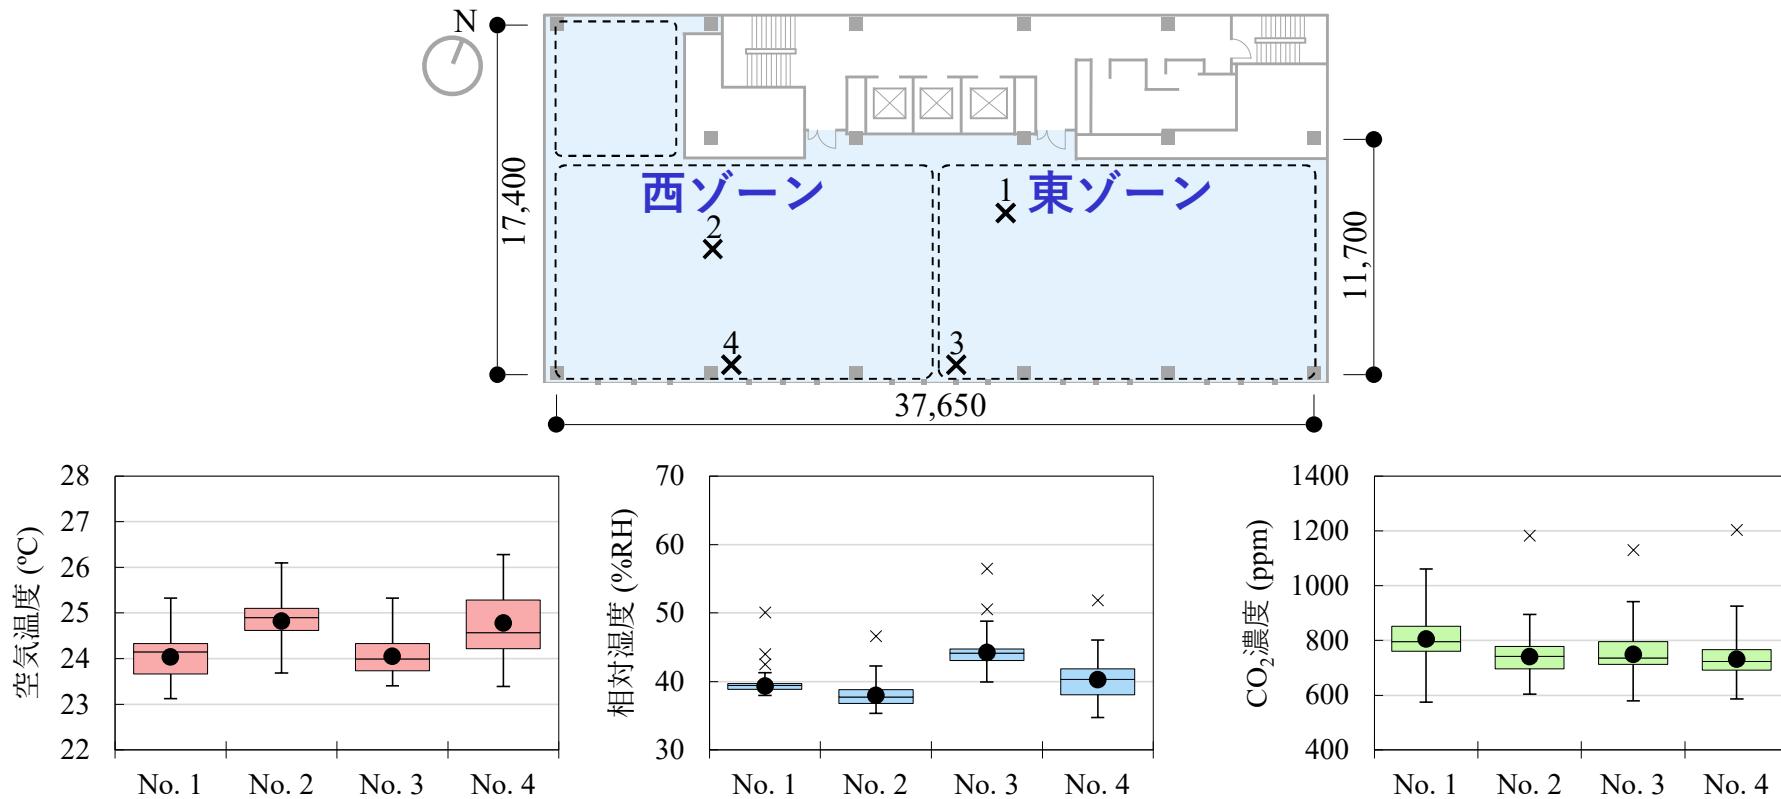
小型センサーによる空気環境管理の注意点①

- 冬期(2023/12 – 2024/2)の平日9~18時の日平均値で空間分布を分析
- 当該建物(下図)は大きく東西で空調ゾーンが分かれており、No.1とNo.3が東ゾーン、No.2とNo.4が西ゾーンである。

1)測定値は平日9~18時の日平均値で集計した。

2)箱ひげ図は上から最高値、第三四分位点、中央値、第一四分位点、最低値を示す。●プロットは平均値、×プロットは外れ値を示す。

- 空気温度：No.2, 4がNo.1, 3と比較して0.8K高く、**空調ゾーンの影響**と考えられる。
- 相対湿度：いずれの測定点も40%程度であるが、**測定点によって適否が分かれる**。
- CO₂濃度：No.1が他の測定点と比較して約50ppm高く、**在室者の偏りの影響**と考えられる。
→ 空調ゾーンや在室者の偏りを考慮した測定位置を検討する必要がある。

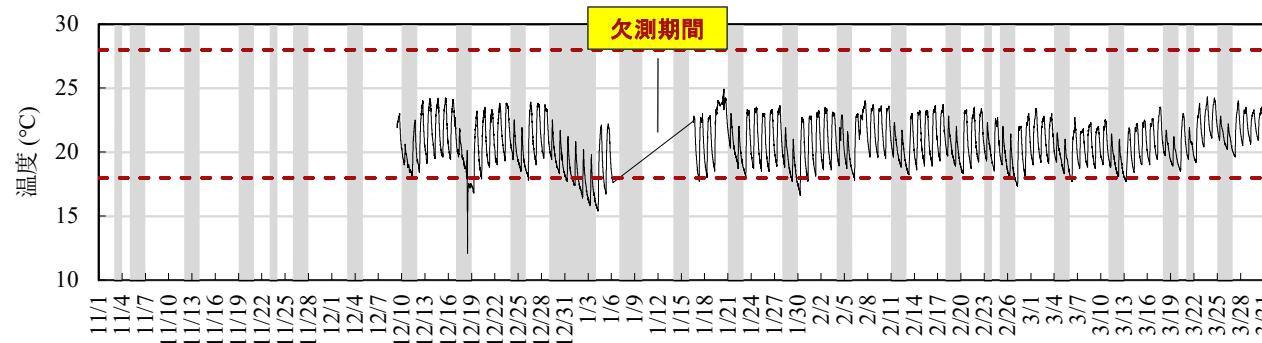
測定データの欠測

- ・停電による電源遮断による欠測。
 - ・記録容量オーバーによる欠測。

→測定機器の維持管理が必要となる。

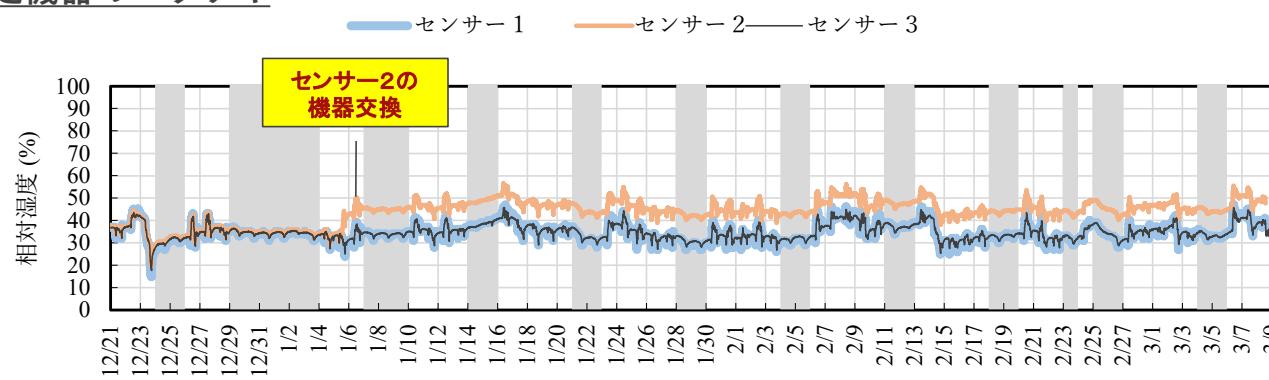
測定機器のバラツキ

- ・センサー2は機器の交換により、相対湿度の測定値が上昇した。
 - 測定機器にはバラツキがある。

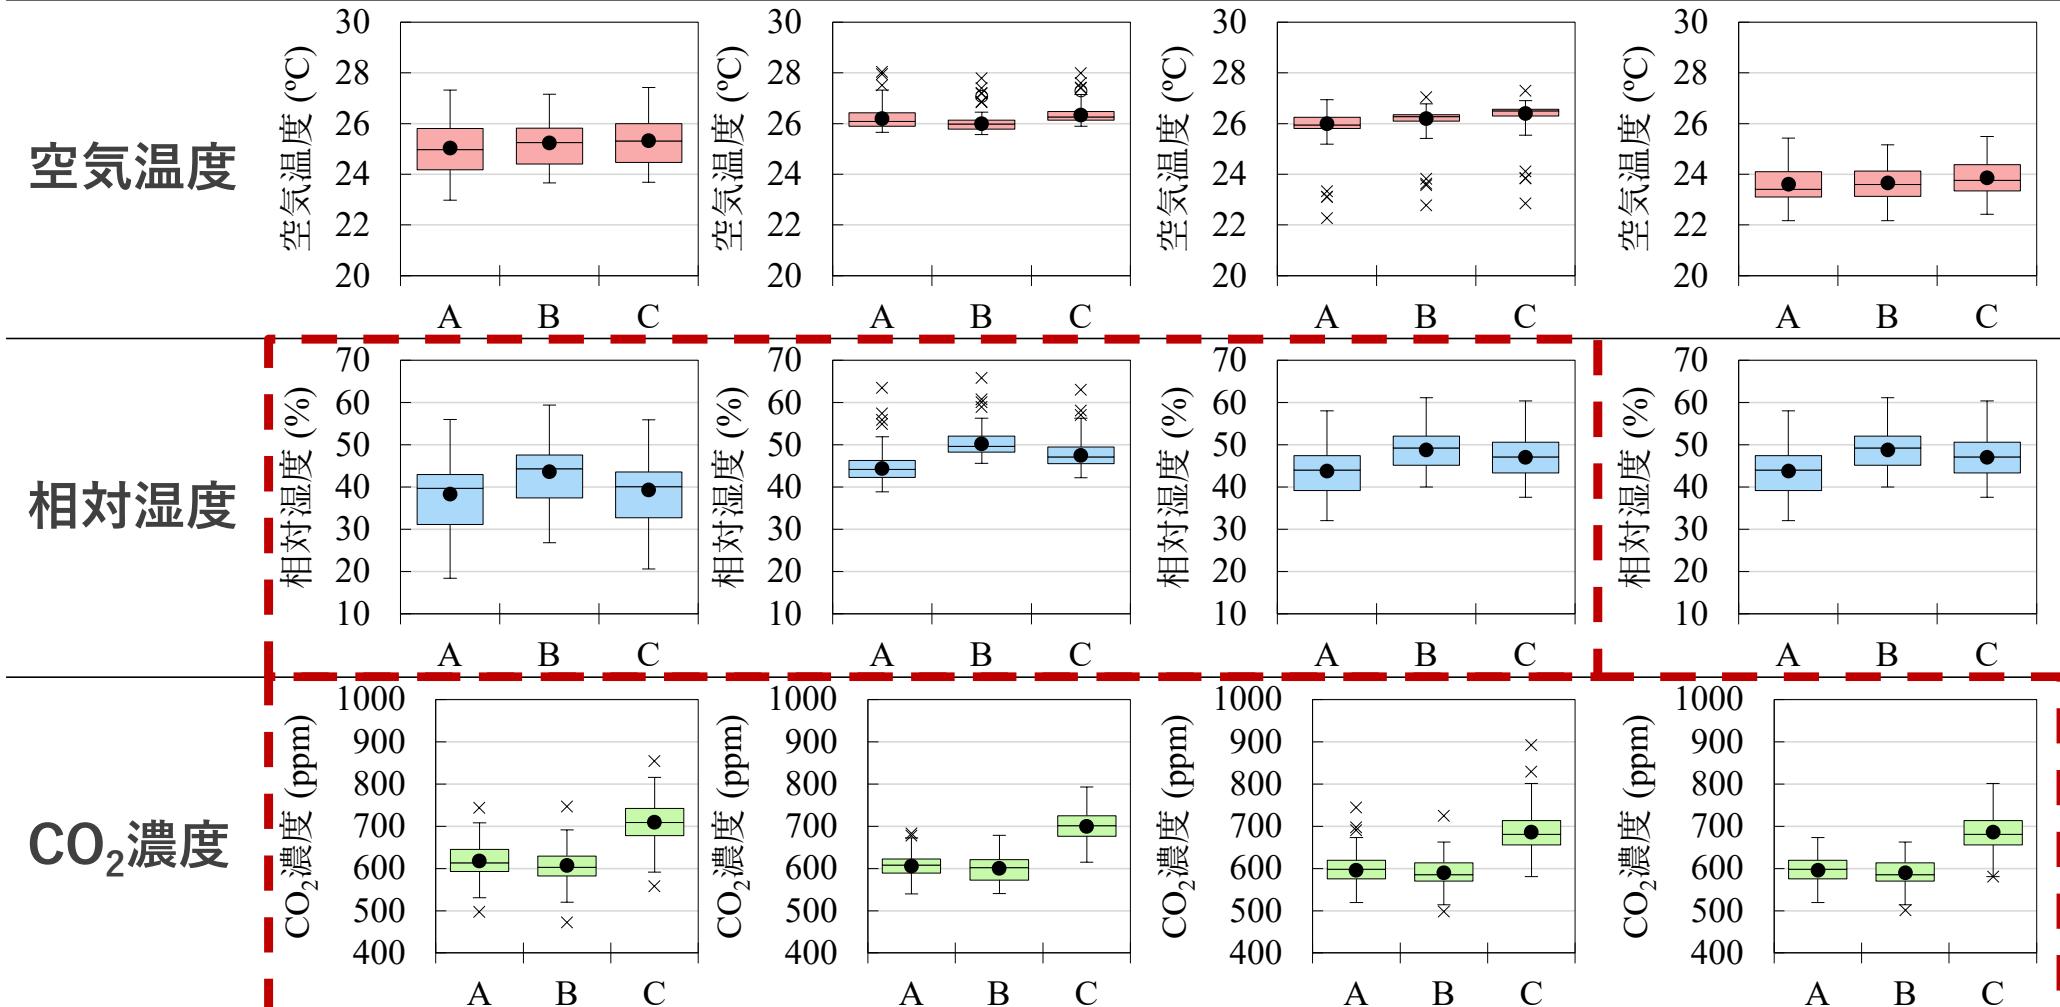
小型センサー同士の比較例

□ 3ヶ月ごとの期間で、平日9~18時の平均値で分析

- 相対湿度：センサーBが他のセンサーと比較して高く、センサーCの値が経年的に上昇している。
- CO₂濃度：自動校正機能が搭載されているセンサーCが1年経過後も高い。
→ 定期的なセンサー交換や適切な校正方法の検討が必要。

- 小型センサーBは相対湿度、小型センサーCはCO₂濃度が高い傾向が見られた。また、CO₂濃度については自動校正機能が搭載されている小型センサー同士でも測定値に100ppm程度の差が生じている場合もあることから、使用する小型測定器の特性を十分に把握する必要がある。

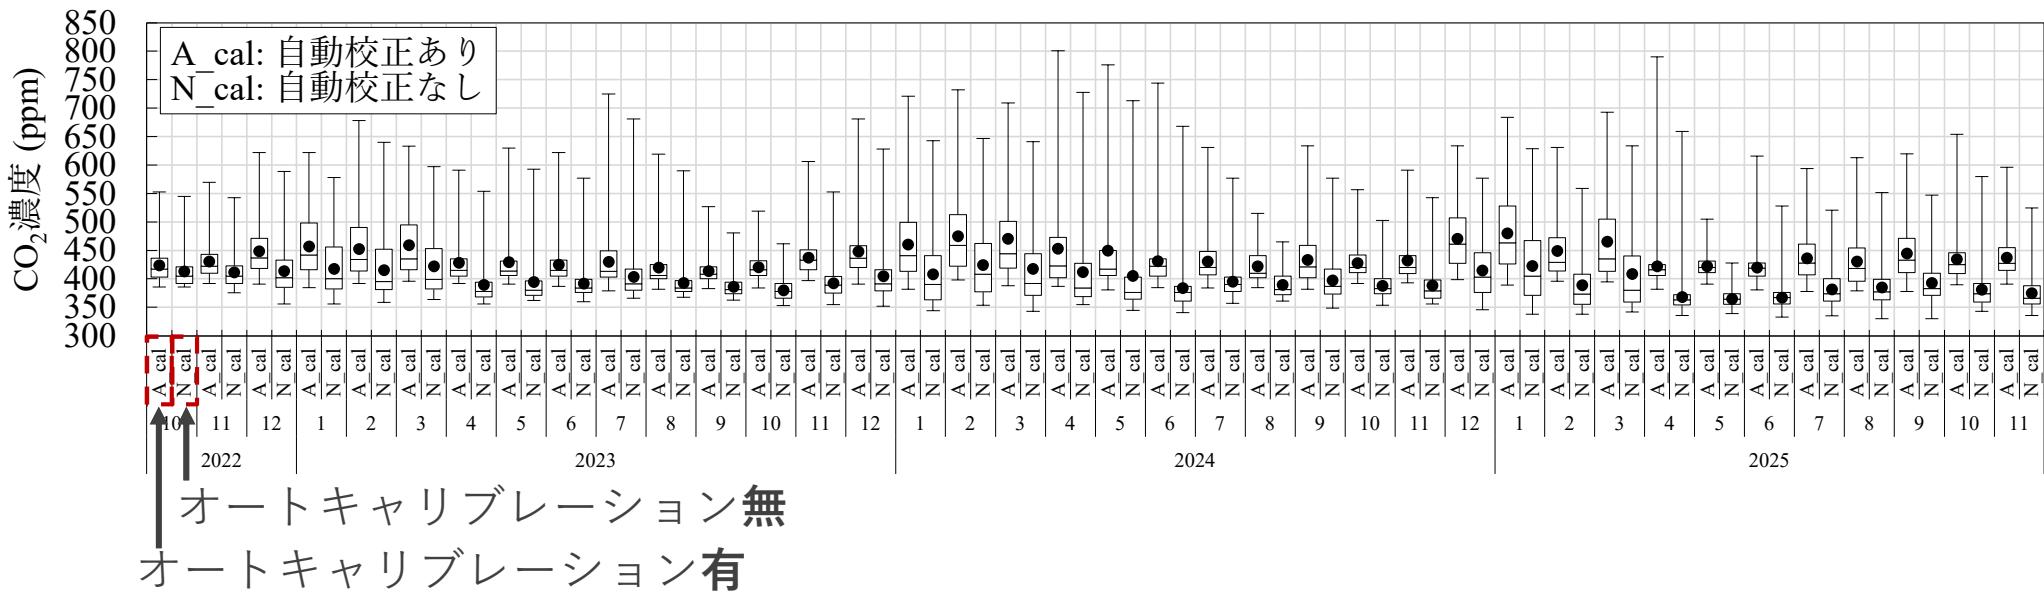
CO₂センサーの自動校正機能について

- オートキャリブレーションは**180時間ごとに最低値を390ppmに校正**する機能。
- 国立保健医療科学院の執務室にて、2022年10月27日～2024年7月31日の期間でTR-76Ui (Ver. 1.14) を用いてオートキャリブレーション有無によるCO₂濃度の測定値比較を行った（測定間隔5分）。
- 2つの測定器の初期値は手動校正にて同程度となるよう校正してから測定を開始した。※2022年10月27日0時のCO₂濃度
 - オートキャリブレーション有：**386ppm**
 - オートキャリブレーション無：**387ppm**

- 2022/10は**10ppm**程度の差であったが、2025/11には最大で**62ppm**の差が生じた。
- オートキャリブレーション有の測定値の最低値は約400ppmとなっているが、オートキャリブレーション無の測定値の最低値は多くの月で**350ppm**程度となっている。
 - 外気CO₂濃度は約430ppm(気象庁、2025年2月)であることから、オートキャリブレーション有の測定値の方が誤差が小さいと考えられる。

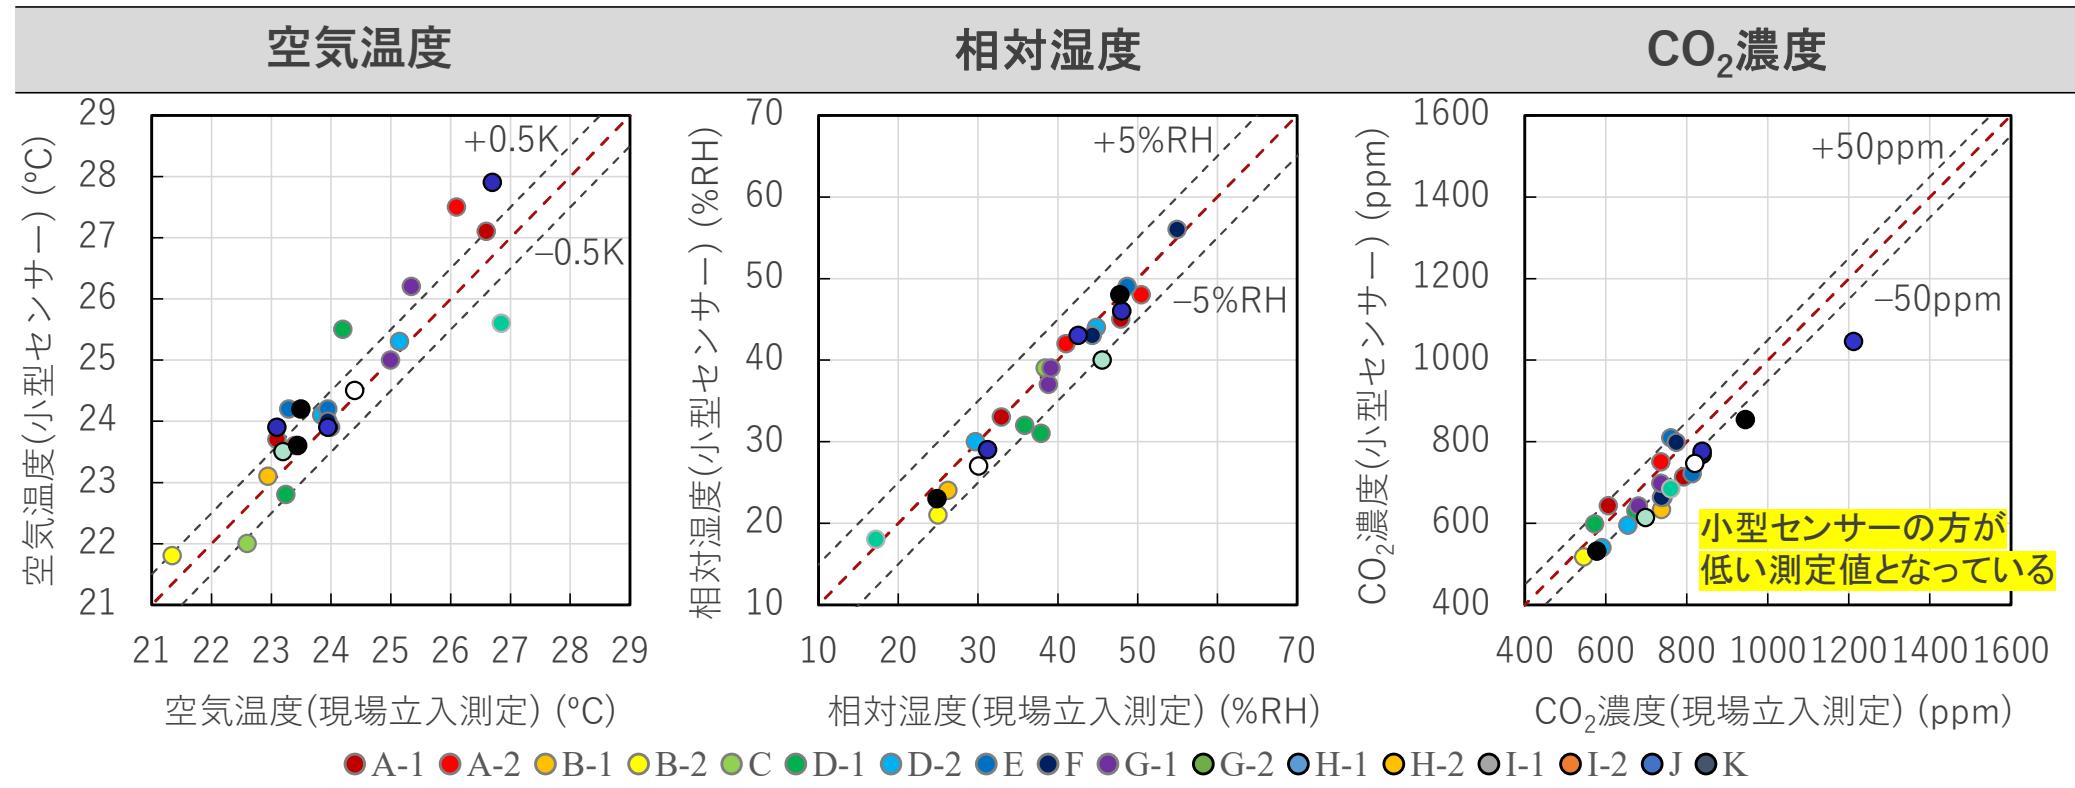
- **冬期の測定例（2023年冬期、2024年冬期、2025年冬期）**
- 現場立入測定の測定値に対して小型測定器の空気温度が $\pm 0.5\text{K}$ 、相対湿度が $\pm 5\%\text{RH}$ 、 CO_2 濃度が $\pm 50\text{ppm}$ 以内の値である場合に両者は同値であると見なし、全測定回数に対する同値である測定回数の比率（**一致率**）で評価した。

■一致率 空気温度 : **60%** 相対湿度 : **92%** CO_2 濃度 : **40%**

→ 小型センサーはオートキャリブレーション機能を利用しているが、校正値が**400ppm**となっている。近年の大気中の CO_2 濃度（約430ppm）よりも低い値で校正することは測定値が低くなる要因となり、**一致率の低下の要因**となったと考えられる。

- 現場立入測定と小型センサーの比較により、空気温度の一致率は夏期・冬期ともに約60%であったが、相対湿度の一致率は夏期に39%、CO₂濃度の一致率は冬期に40%であった。
→ 一致率低下の要因は空気温度については小型センサーの内部発熱が影響している可能性があり、その影響が相対湿度の一致率にも影響していること、CO₂濃度については小型測定器の自動校正の値が近年の大気中のCO₂濃度を反映できていないことなどが挙げられる。

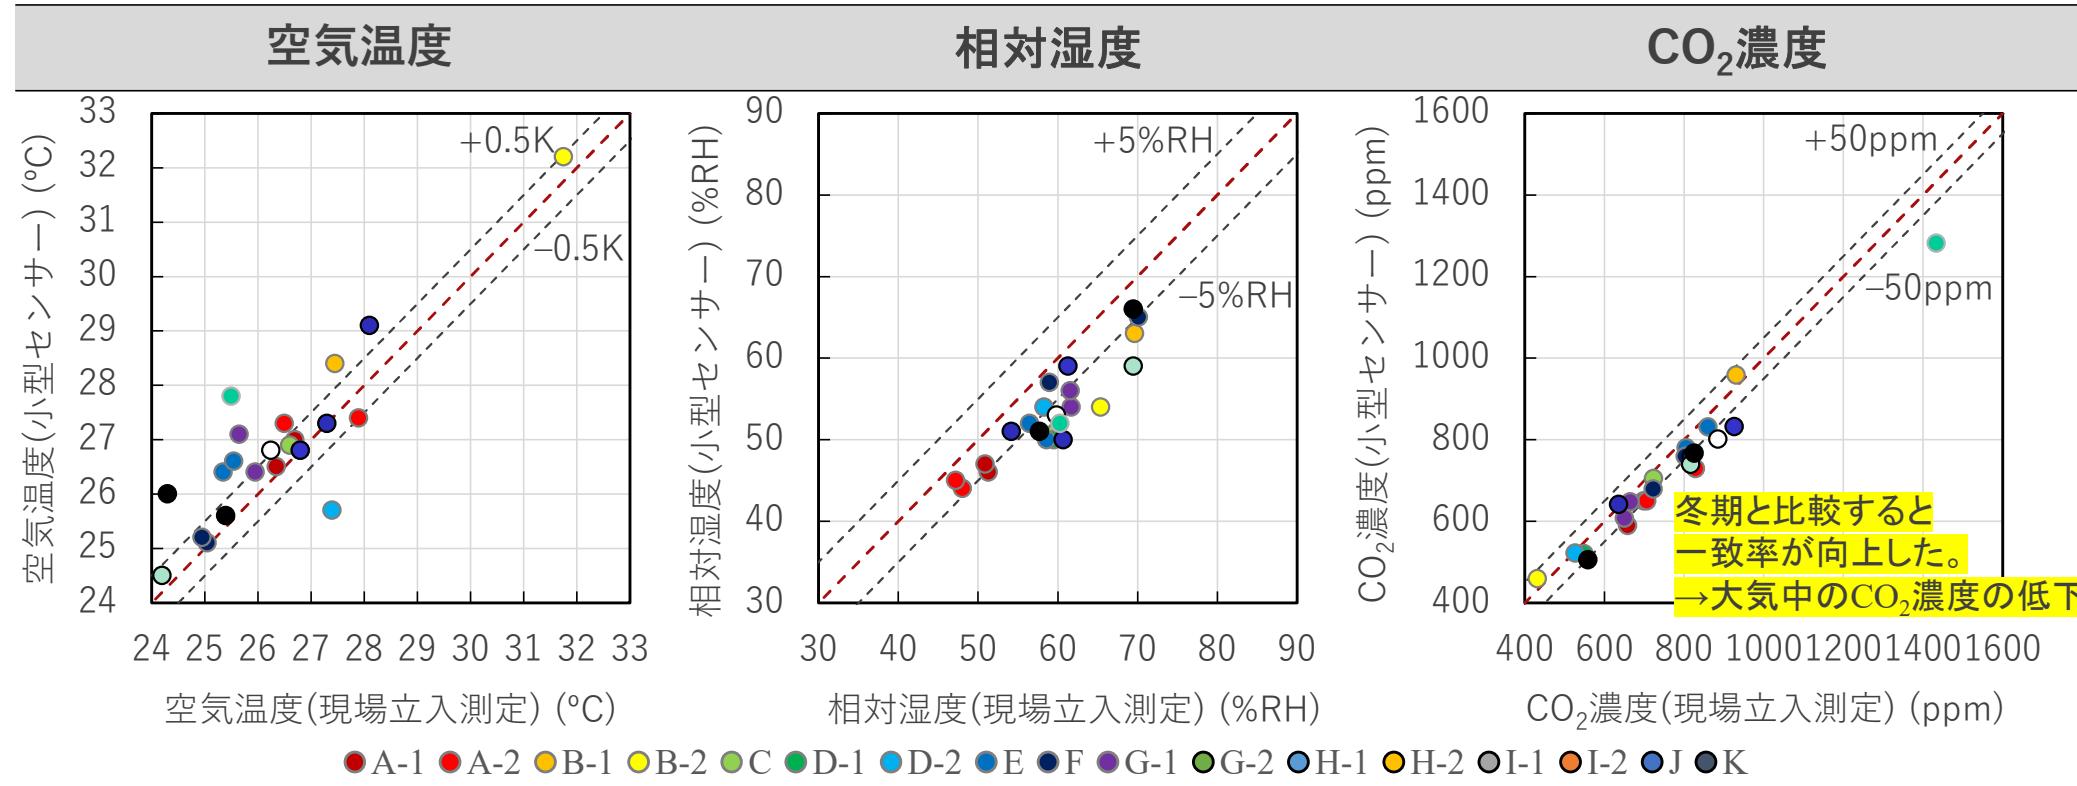
□ 現場立入測定の測定値に対して小型測定器の空気温度が $\pm 0.5\text{K}$ 、相対湿度が $\pm 5\%\text{RH}$ 、 CO_2 濃度が $\pm 50\text{ppm}$ 以内の値である場合に両者は同値であると見なし、全測定回数に対する同値である測定回数の比率（一致率）で評価した。

→ 小型センサーの方が高くなっている、小型センサーの内部発熱が影響している可能性がある。

→ 空気温度の影響を受け、高温環境ほど空気温度の差が相対湿度に与える影響が大きいことから
夏期の一致率が低下したと考えられる。

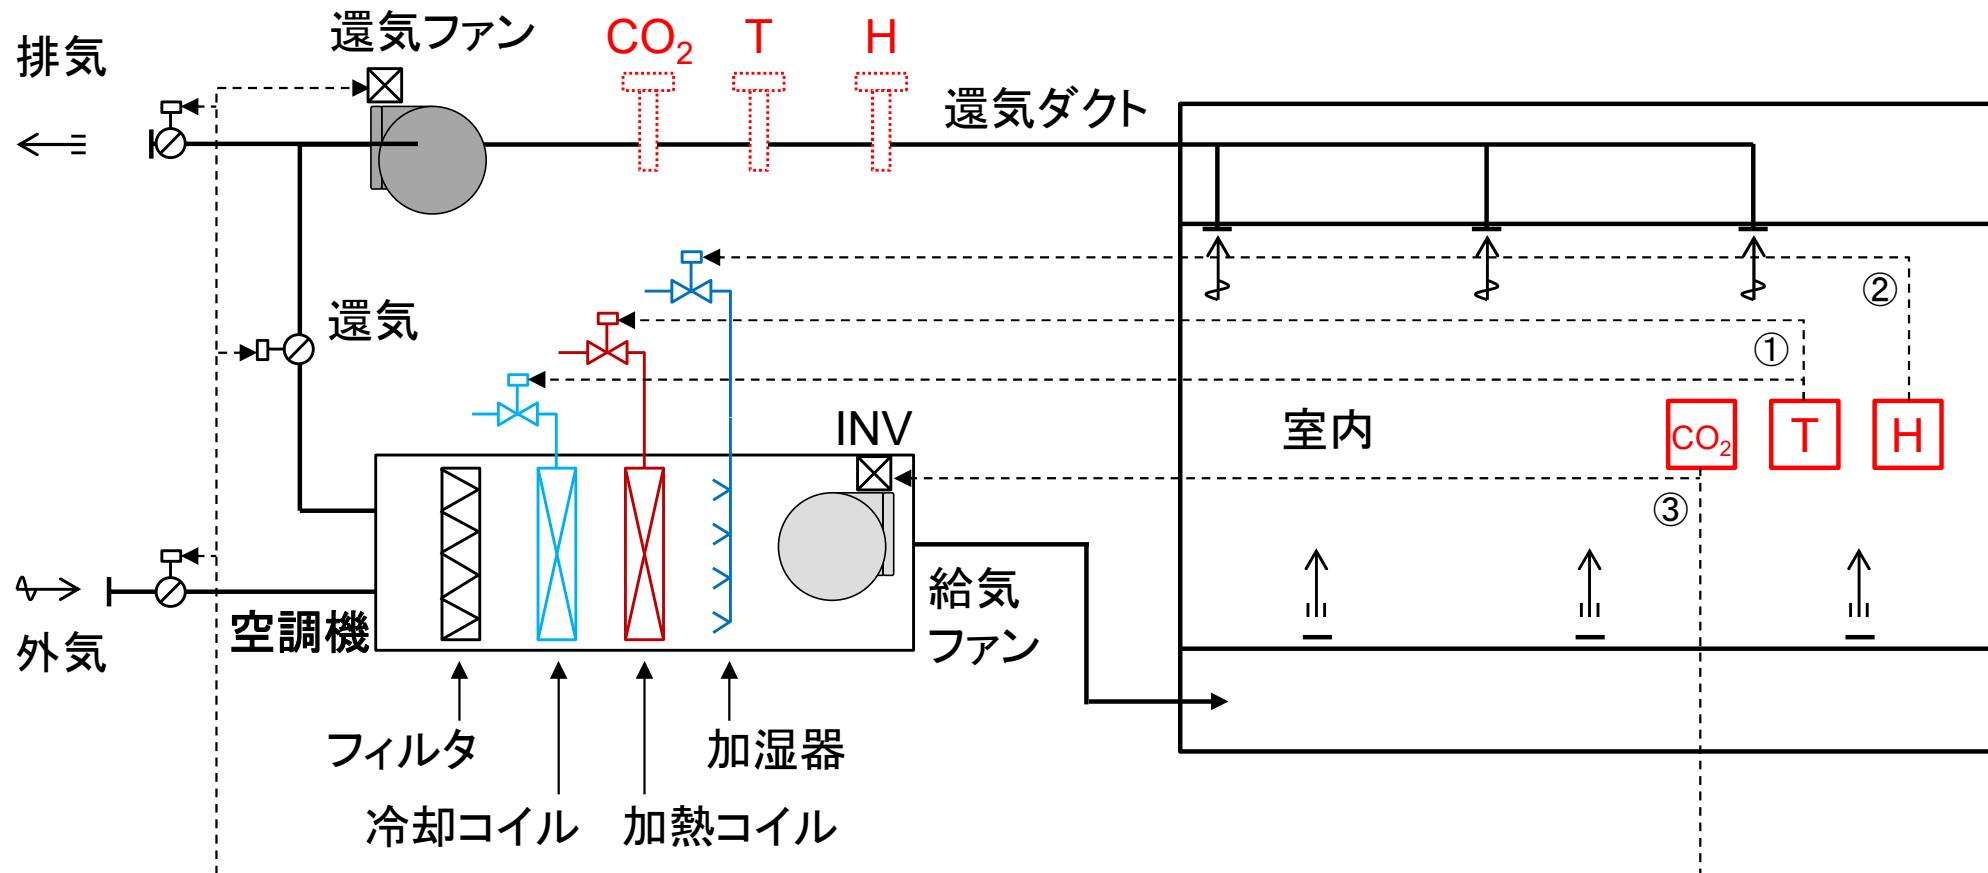
室内環境センサは、室内の壁もしくは還気ダクトに常設されている

長所: 自動制御のために連続測定をしているため、時間的なデータ解像度が高い

短所: 居住空間からセンサの設置位置が乖離しているため、空間的な偏りがある

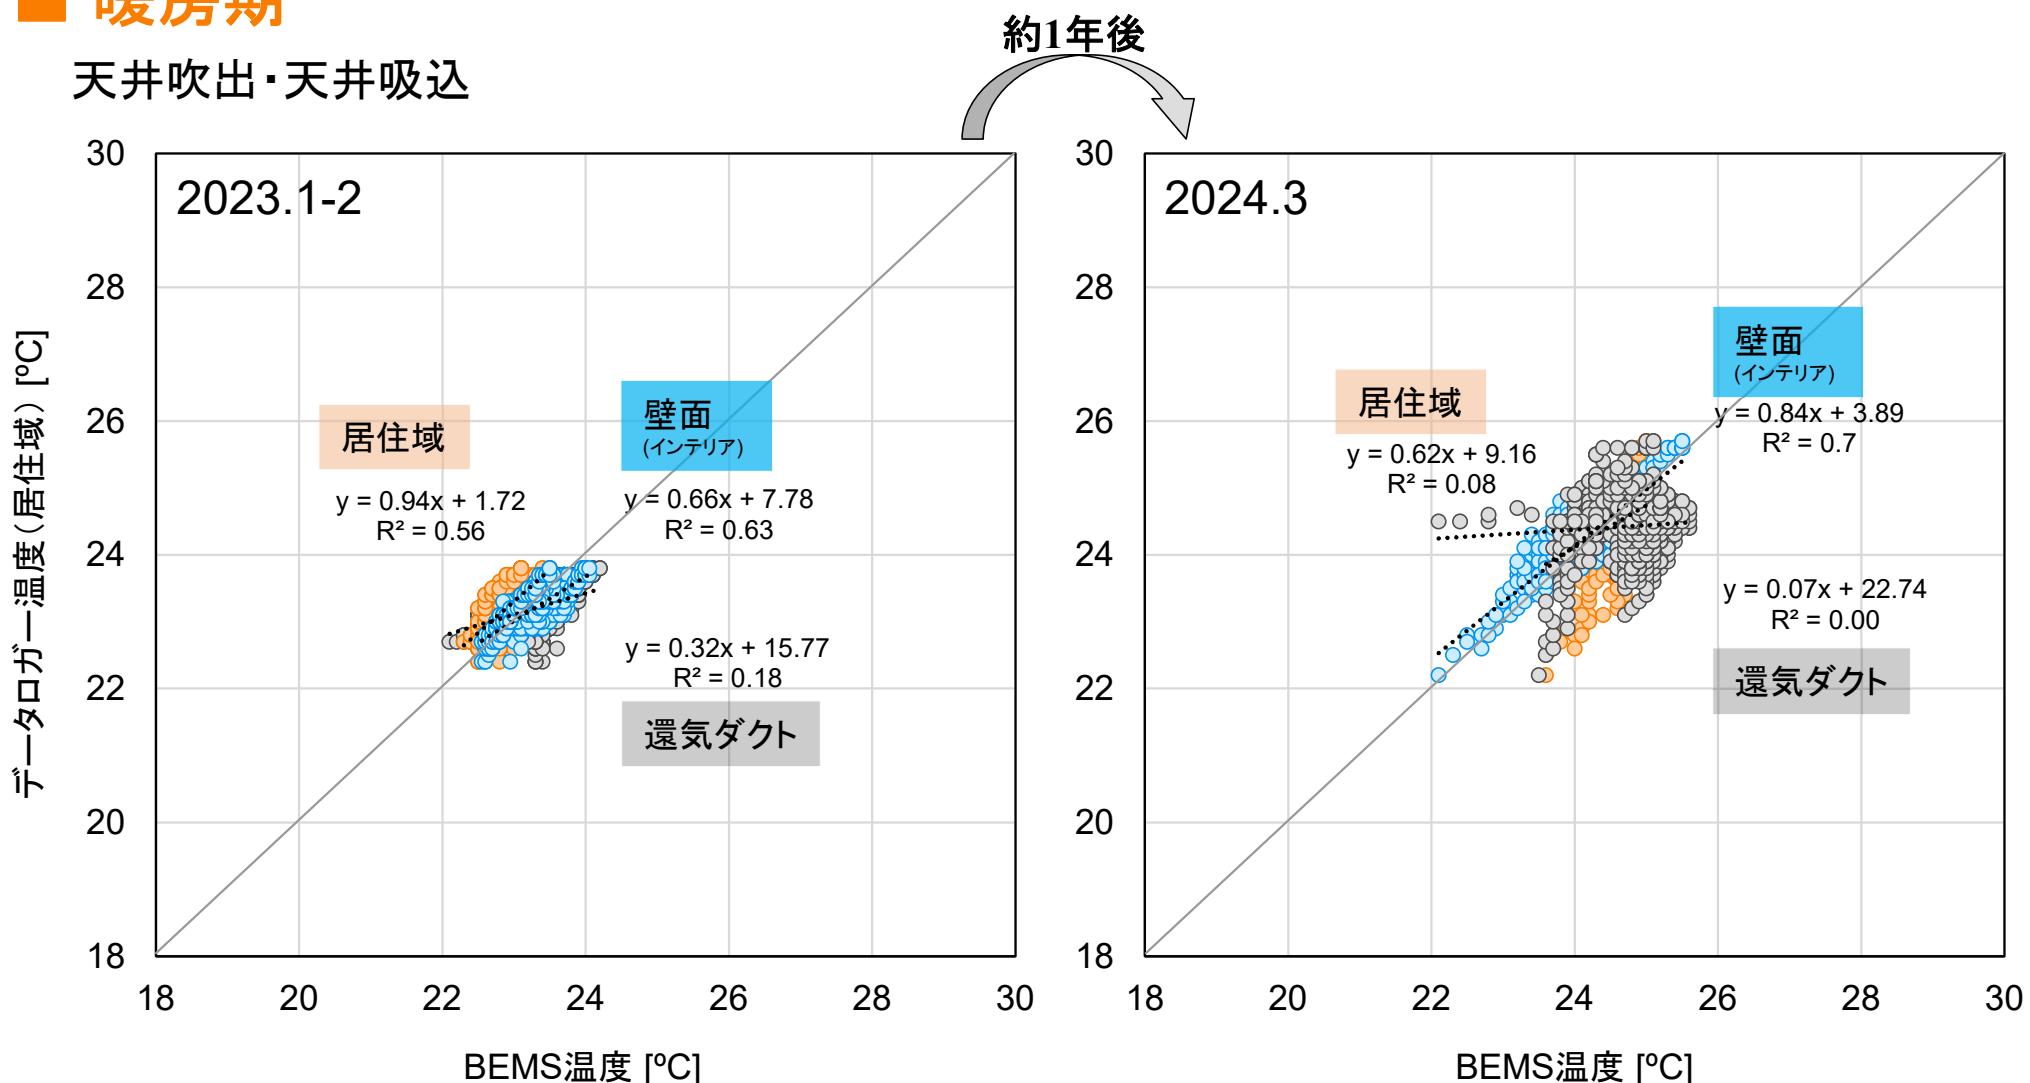
経年の比較(EBビル・温度)

天井吹出・天井吸込

▶ 2023・2024年の暖房期でほぼ同じ傾向、年ごとの差が小さいことを示唆

(プロットが団子状にかたまり、場所による差がない)

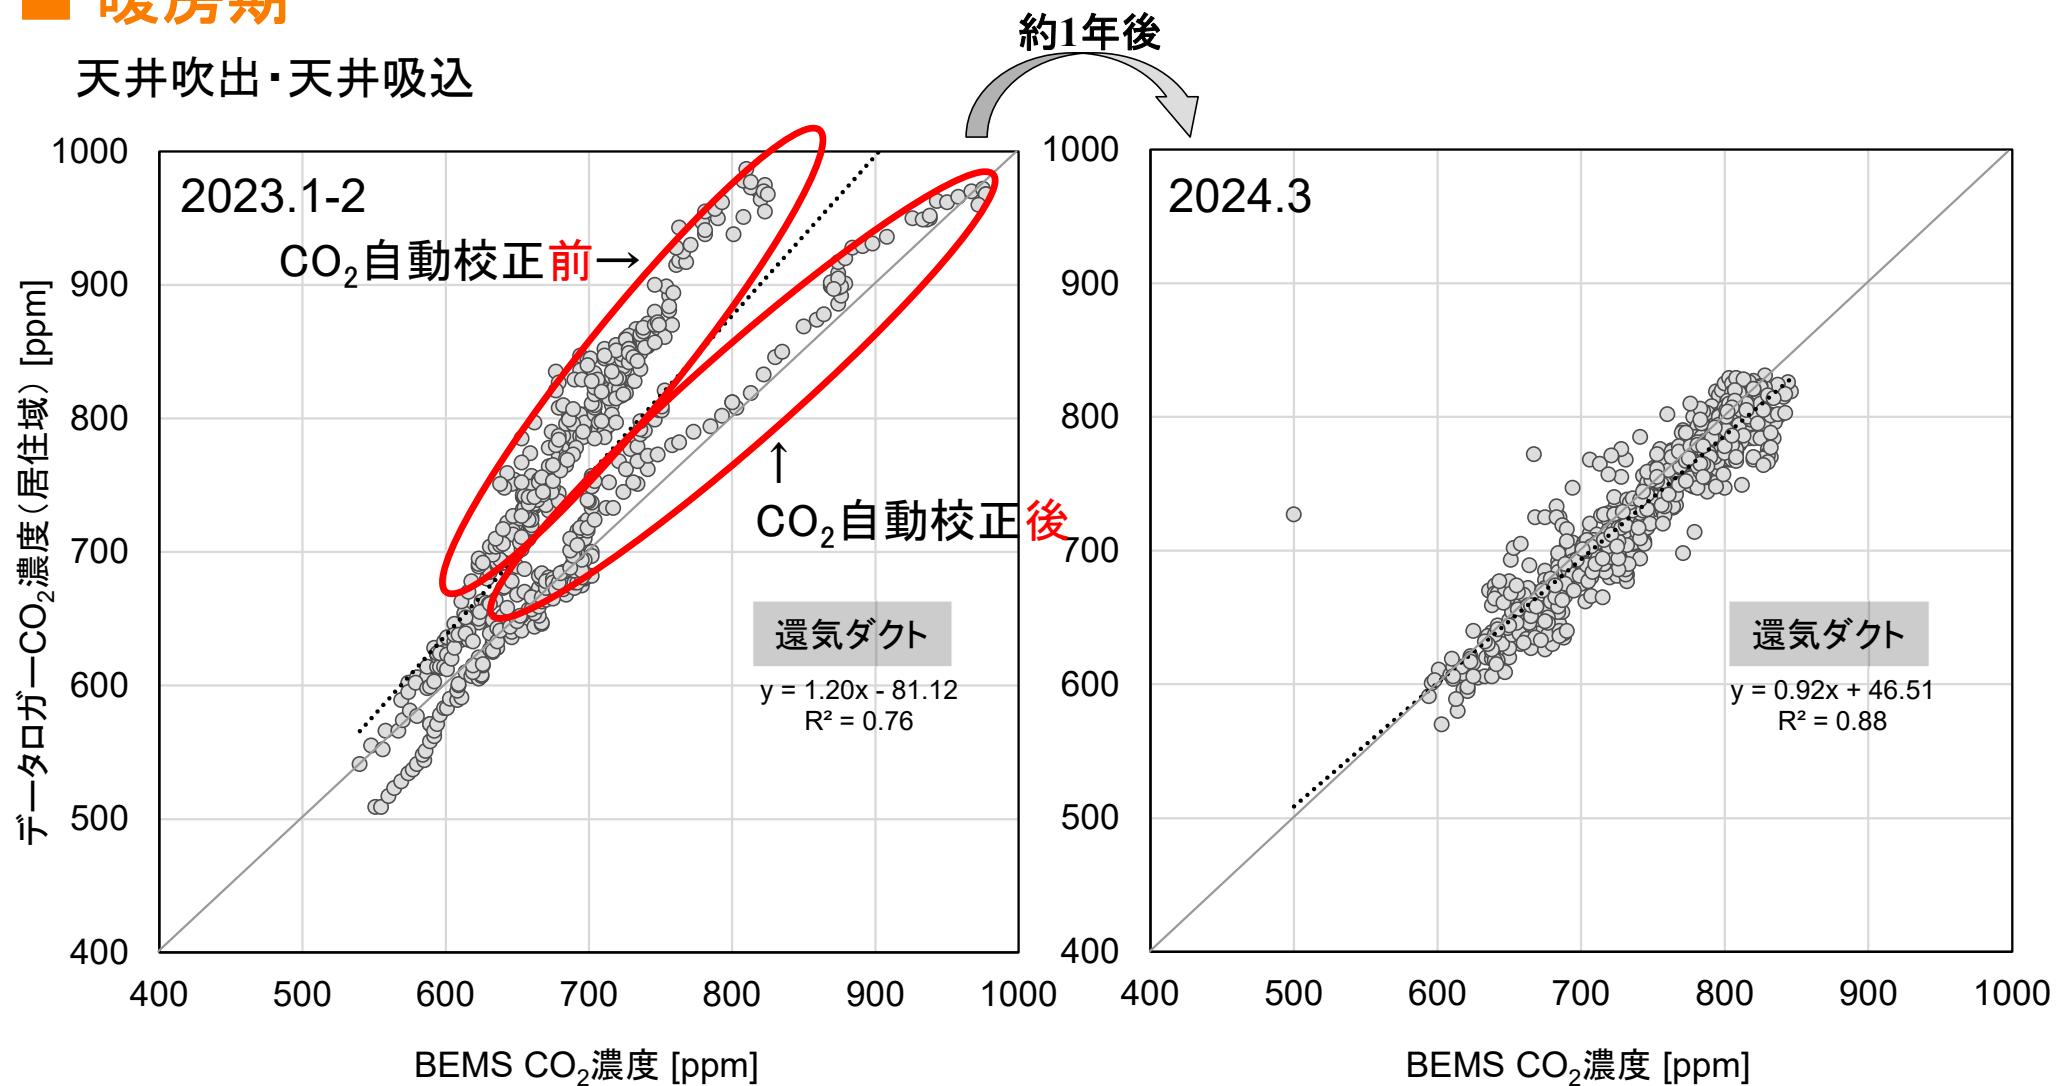
経年の比較(Eビル・CO₂濃度)

天井吹出・天井吸込

▶ 設置直後の2023年は不安定だが、その後は居住域のロガーと良い対応
