令和7年度 生活衛生関係技術担当者研修会

デジタル技術を活用した 建築物衛生管理の効率化に関する研究

金 勲 (KIM Hoon)

国立保健医療科学院 建築・施設管理研究部
上席主任研究官

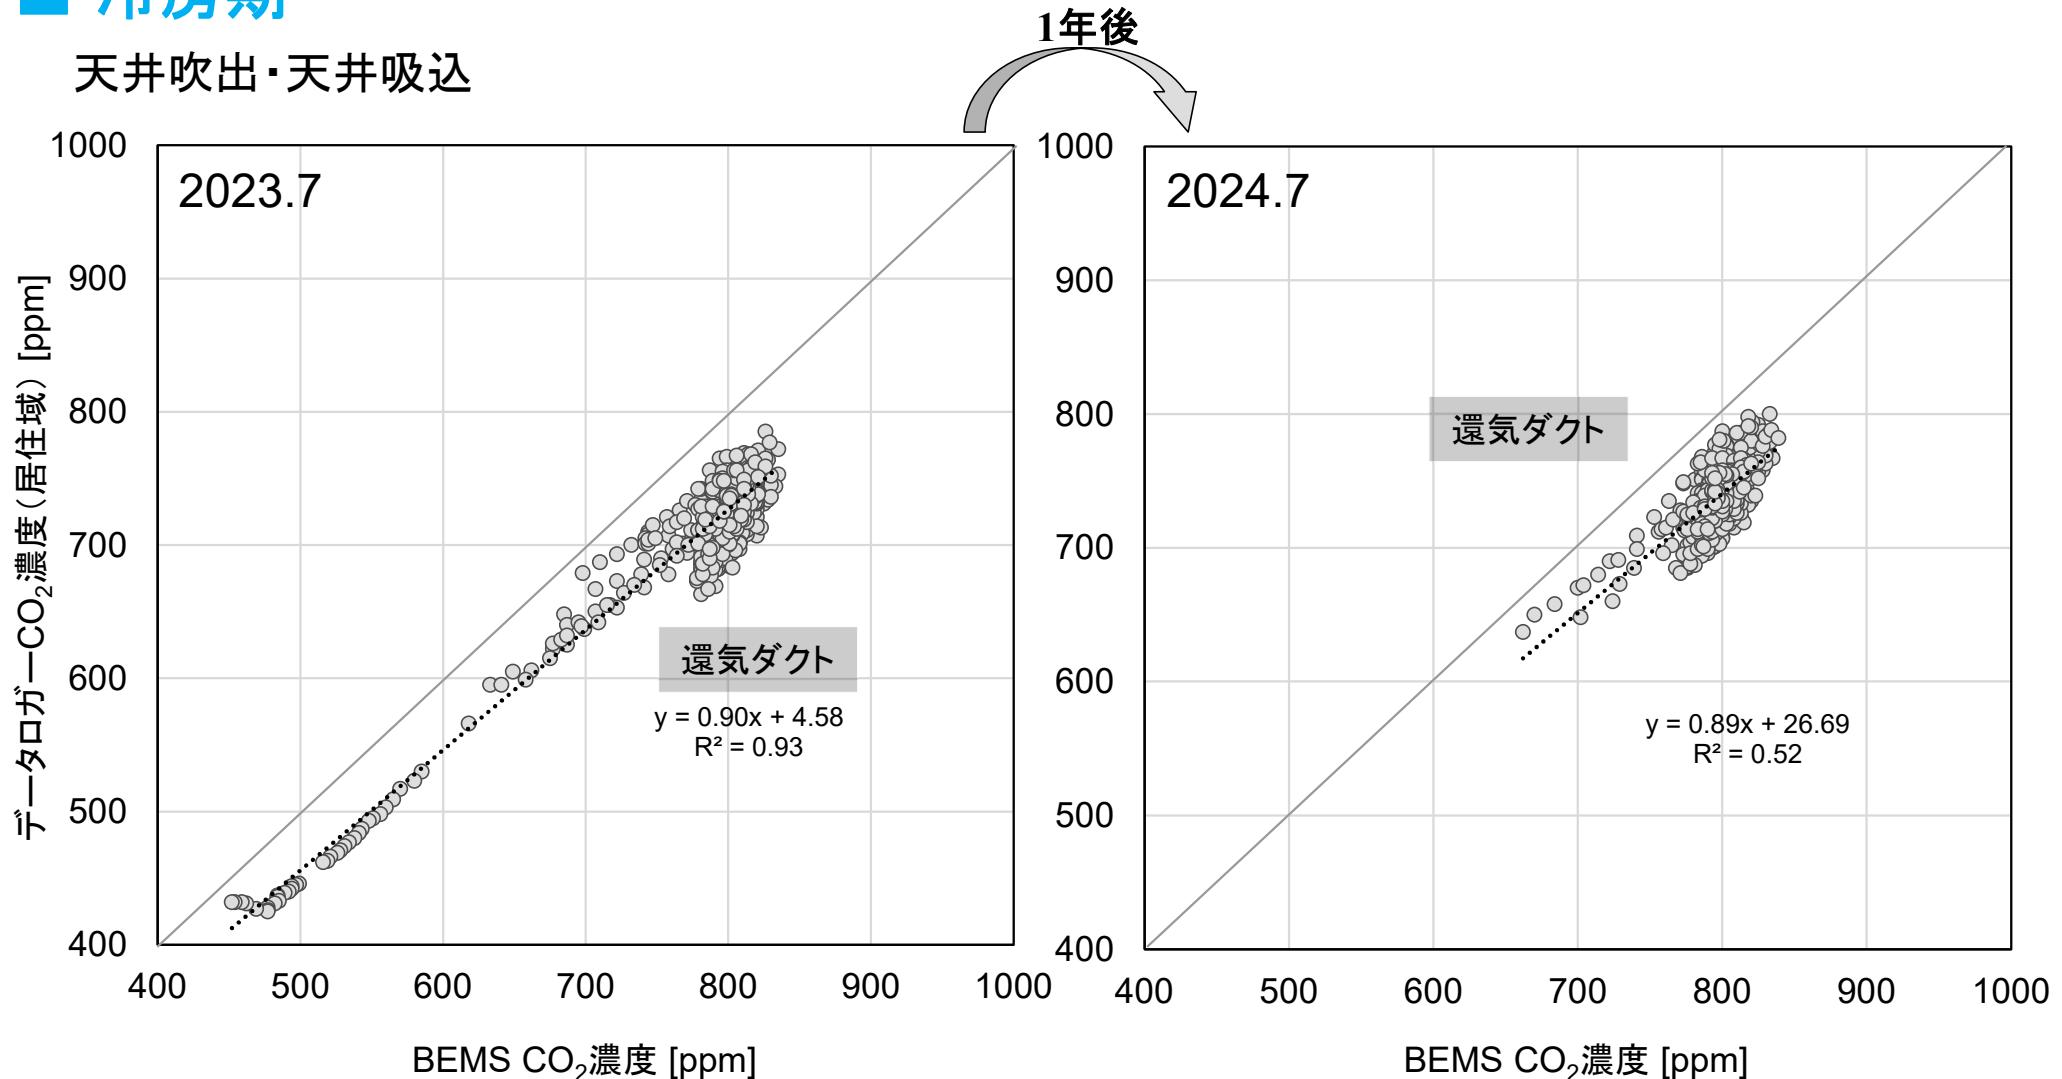
経年の比較(EBビル・CO₂濃度)

天井吹出・天井吸込

▶ 2023・2024年の冷房期もほぼ同じ傾向、年ごとの差が小さいことを示唆

(BEMSの方が高い値を示す)

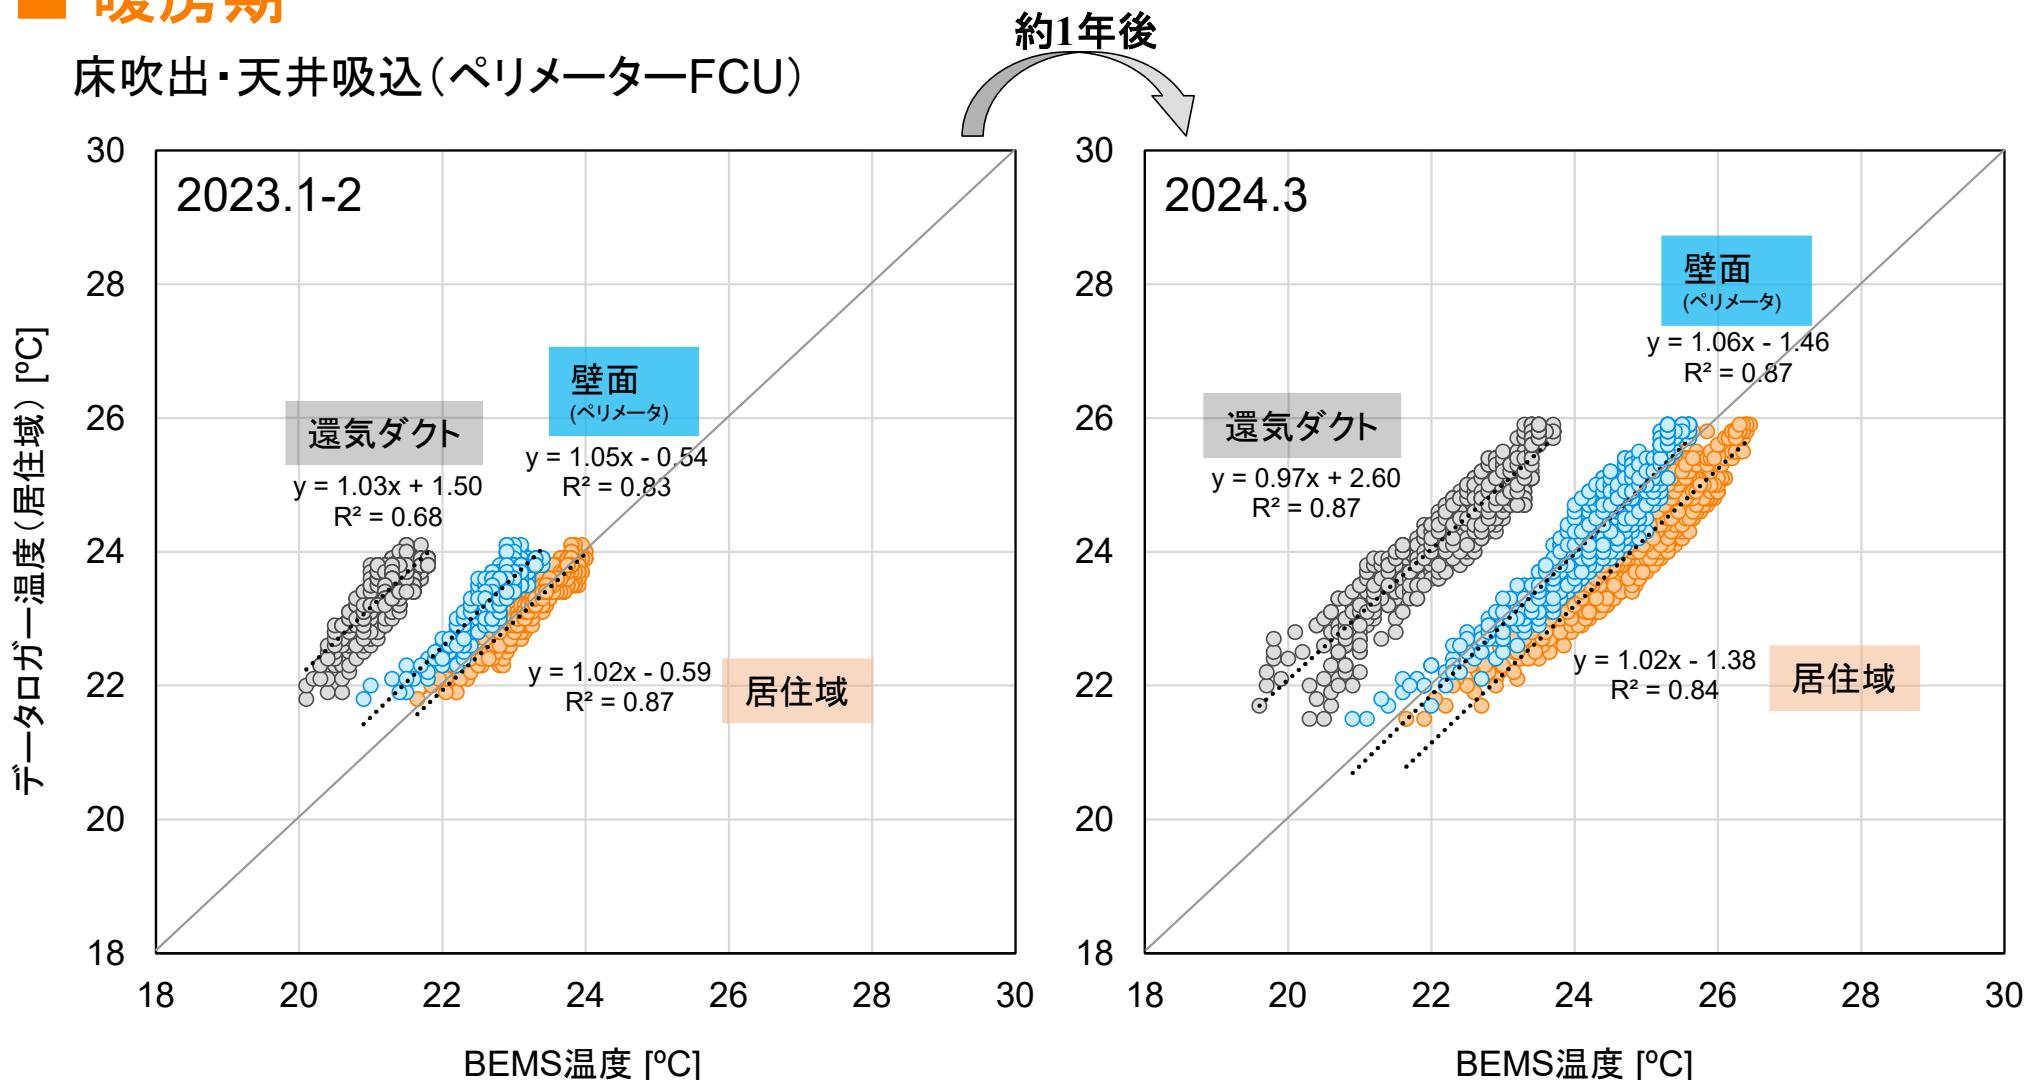
経年の比較(Fビル・温度)

床吹出・天井吸込(ペリメーターFCU)

▶ 2023・2024年の暖房期でほぼ同じ傾向、年ごとの差が小さいことを示唆

(居住域>ペリメーターゾーン>還気ダクト)

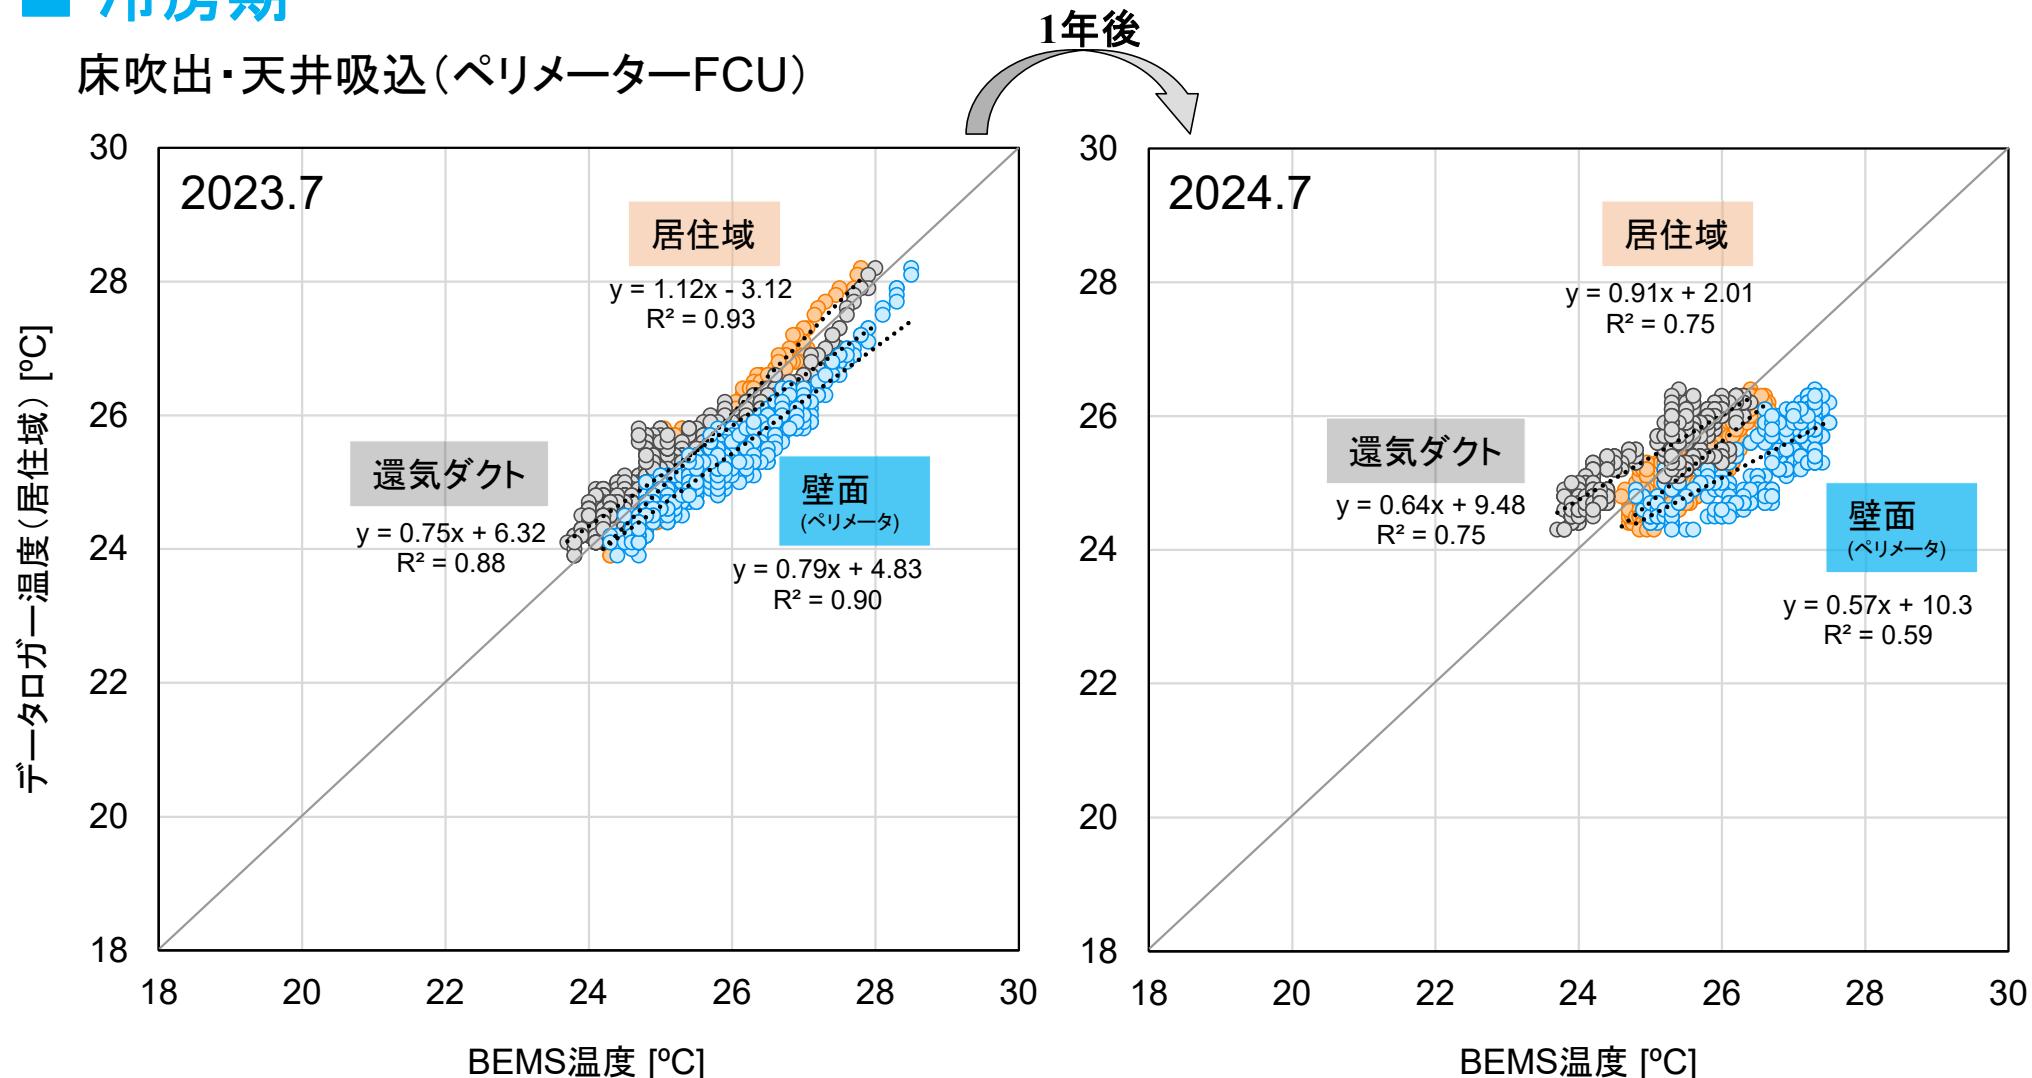
経年の比較(Fビル・温度)

床吹出・天井吸込(ペリメーターFCU)

▶ 2023・2024年の冷房期もほぼ同じ傾向、年ごとの差が小さいことを示唆

(暖房期ほど場所による差がない・ペリメーターゾーン>居住域>還気ダクト)

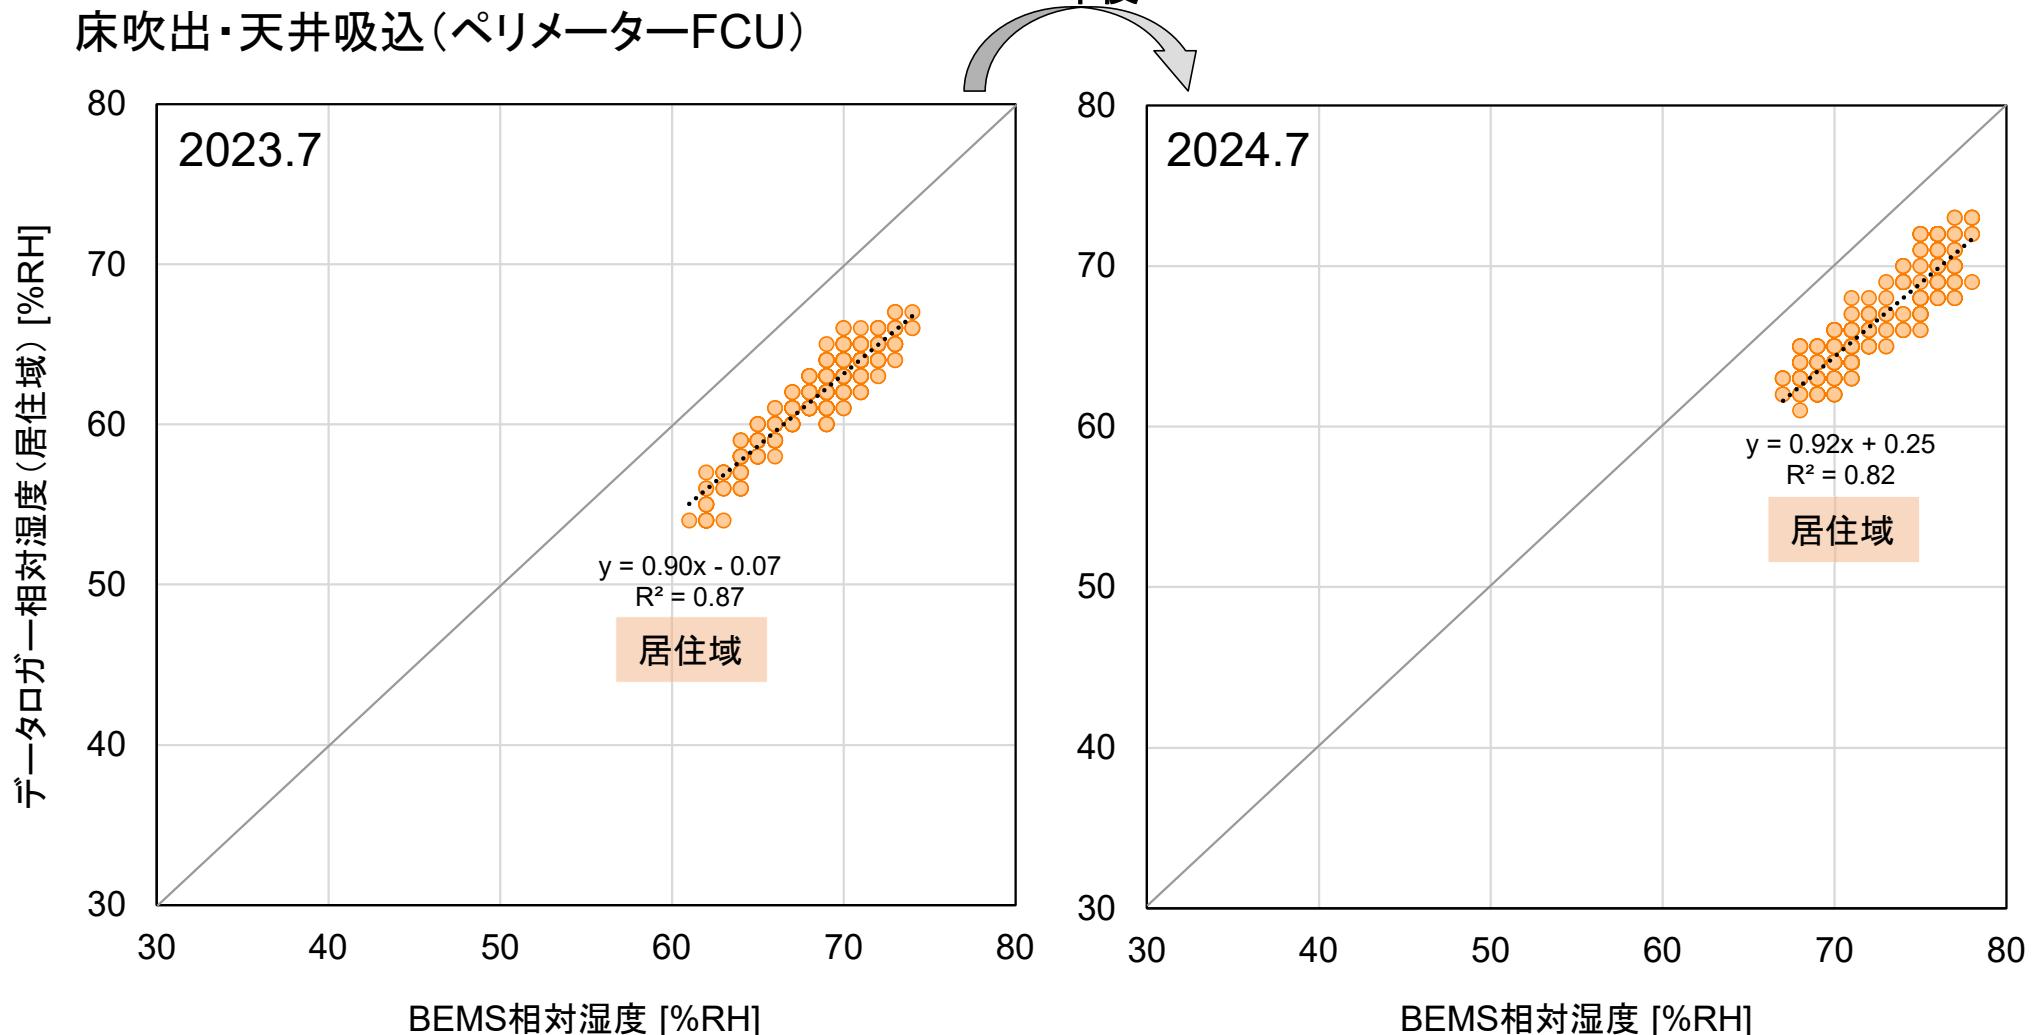
経年の比較(Fビル・相対湿度)

▶ 2023・2024年の冷房期もほぼ同じ傾向、年ごとの差が小さいことを示唆

(暖房期と同様にBEMSの方が高い値を示す)

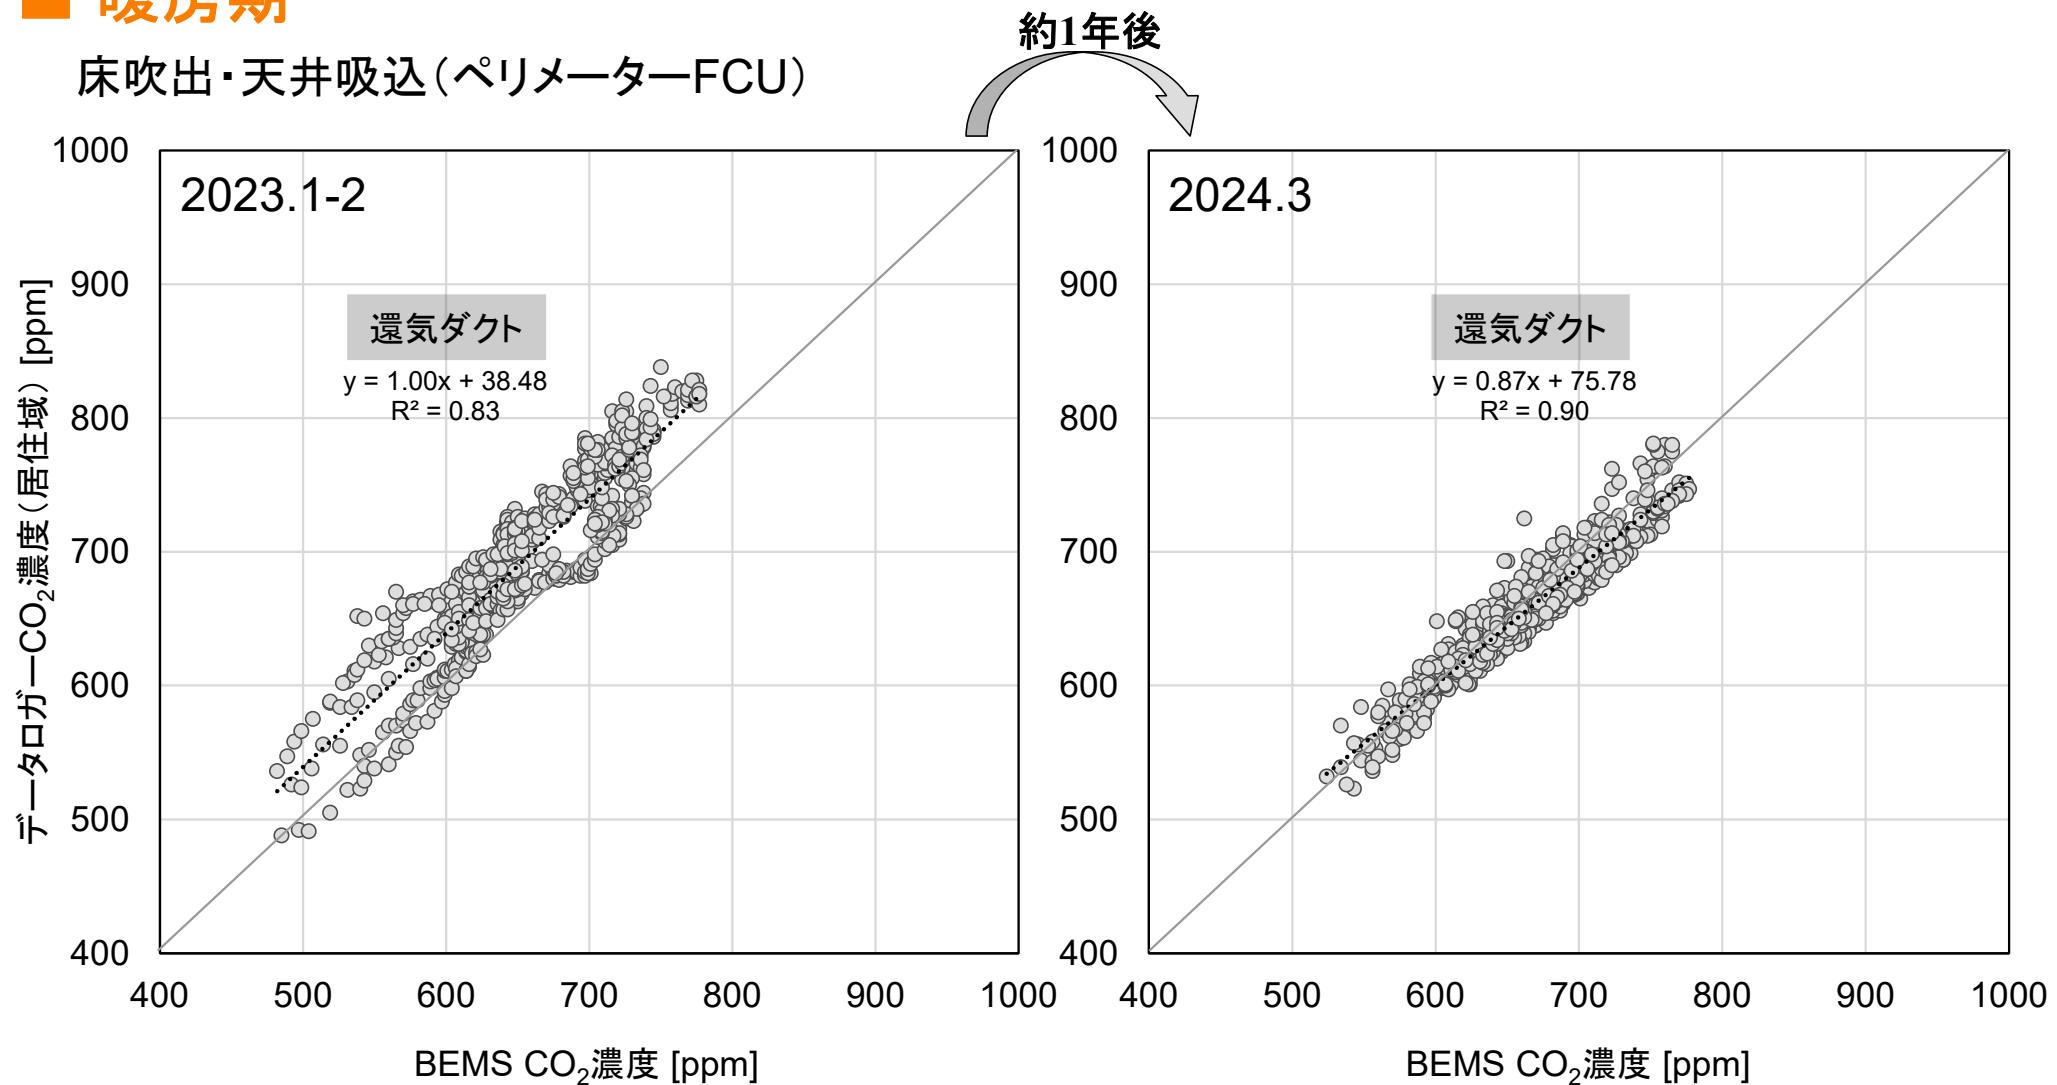
経年の比較(Fビル・CO₂濃度)

床吹出・天井吸込(ペリメーターFCU)

▶ 2023・2024年の暖房期でほぼ同じ傾向、年ごとの差が小さいことを示唆

(おおむねy=xの線上)
