## 東日本大震災の被災地におけるアスベスト大気濃度調査 (第1次モニタリング)におけるアスベスト飛散事例について

平成23年6月21日(火)  
環境省水・大気環境局大気環境課  
直通：03-5521-8293  
代表：03-3581-3351  
課長：山本 光昭(6530)  
課長補佐：栗林 英明(6533)

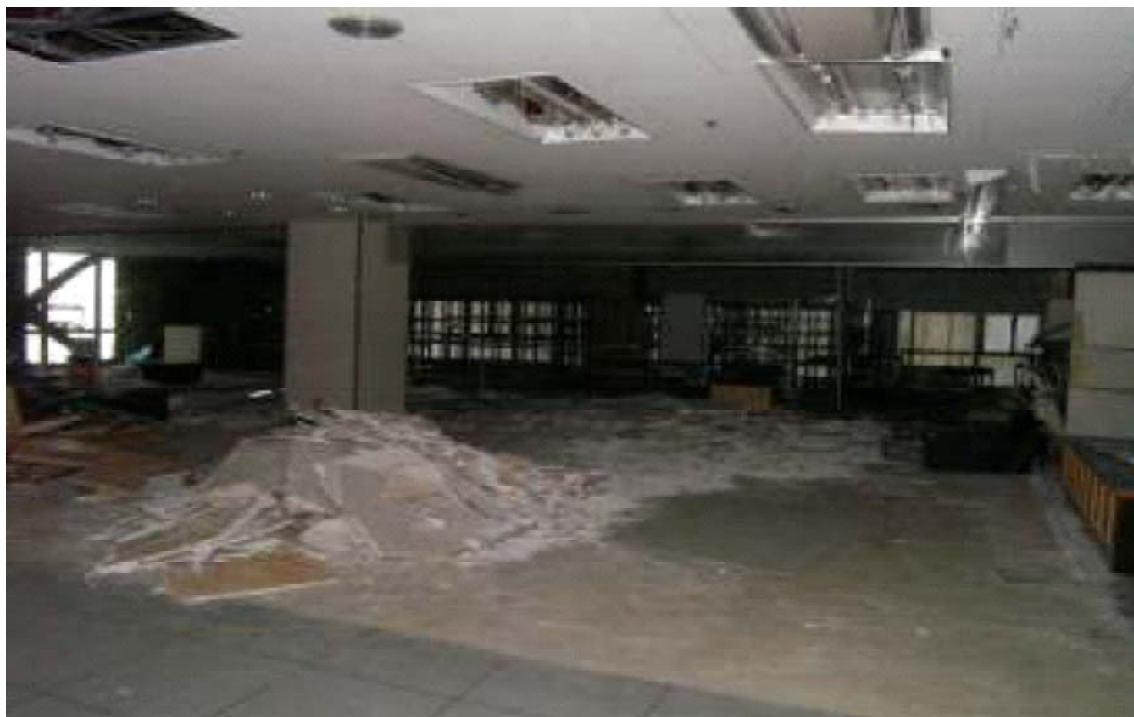
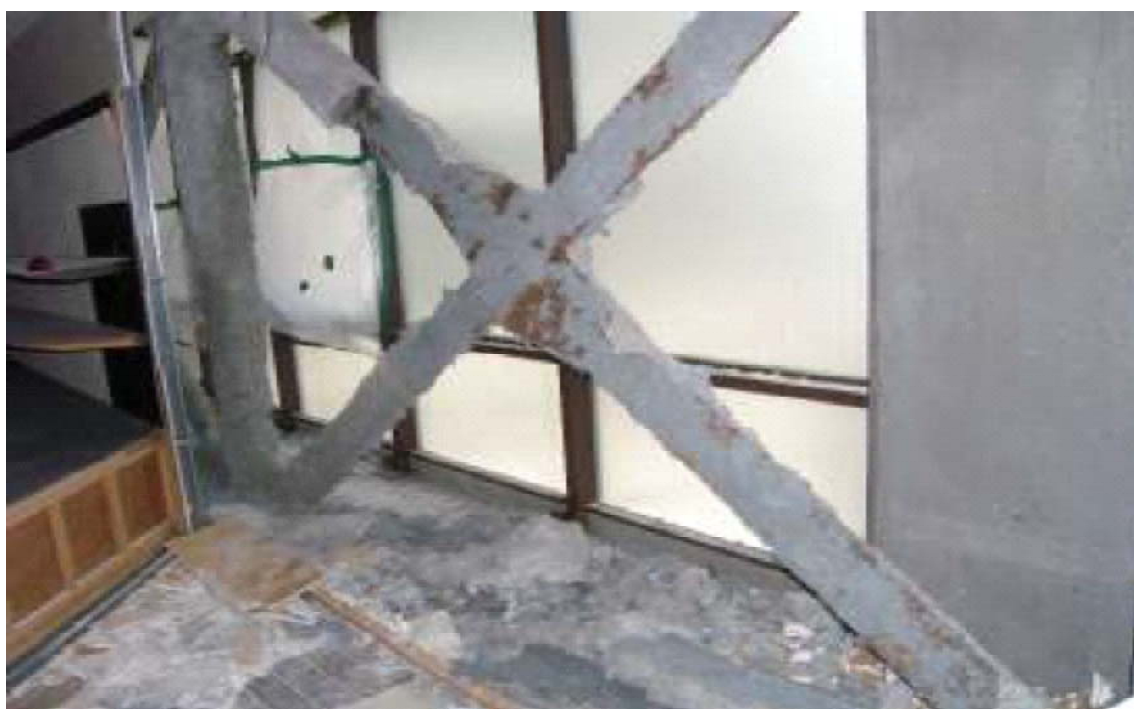
## アスベスト露出箇所の写真

壁面や天井に吹付けられたアスベストが露出し、一部で劣化が認められた。

アスベスト濃度は通常の一般大気濃度とほぼ変わらなかったが、総繊維数濃度が10本を超えていたことから、アスベストの劣化状況や現場での作業内容（振動の発生状況）によりアスベストが飛散するおそれと考えられ注意が必要である。
