資料 1 - 2

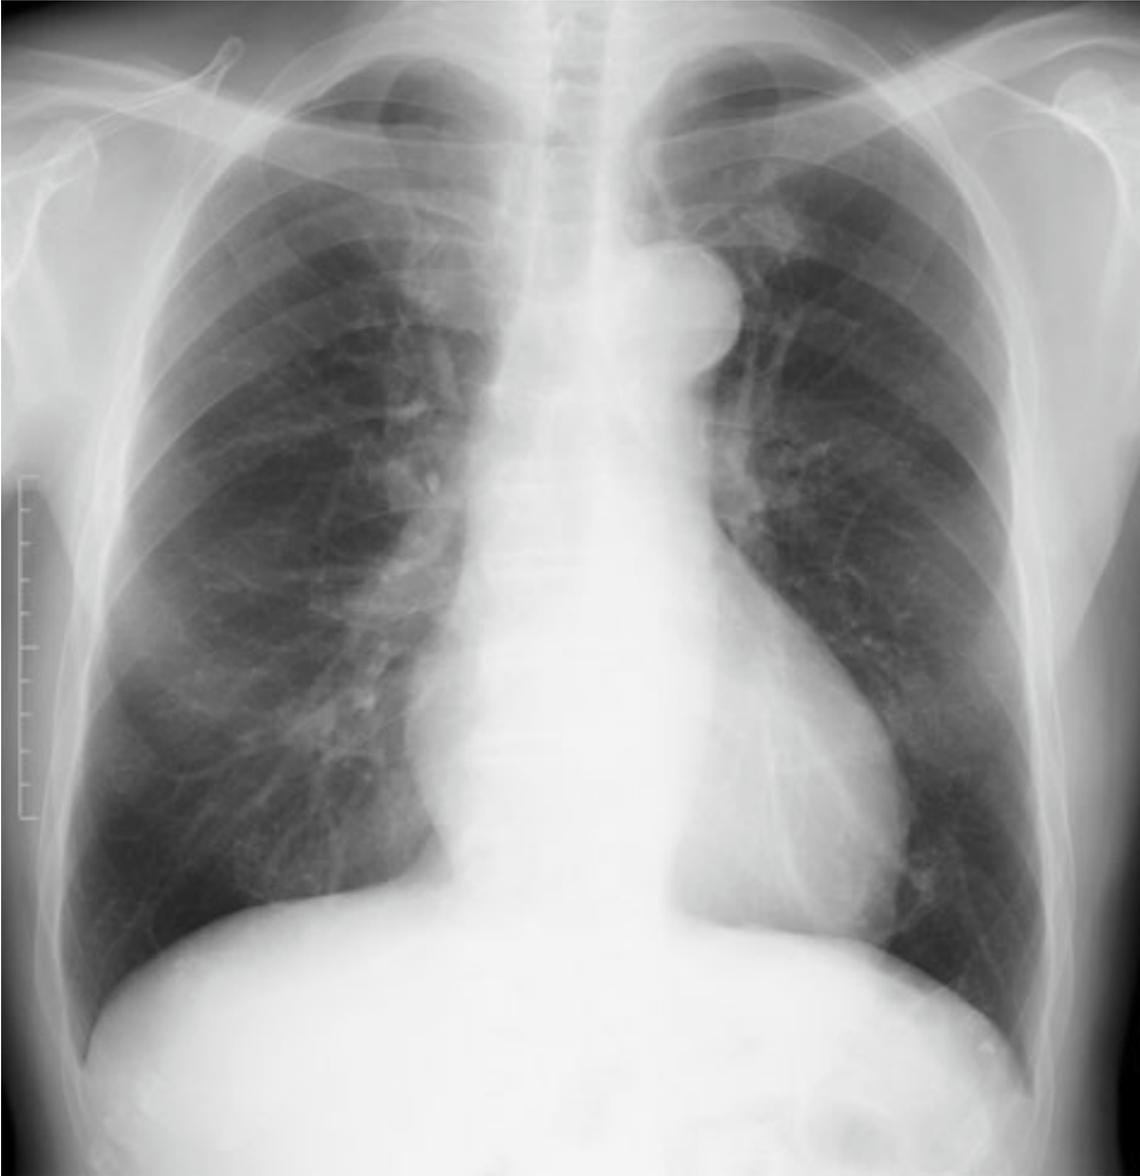
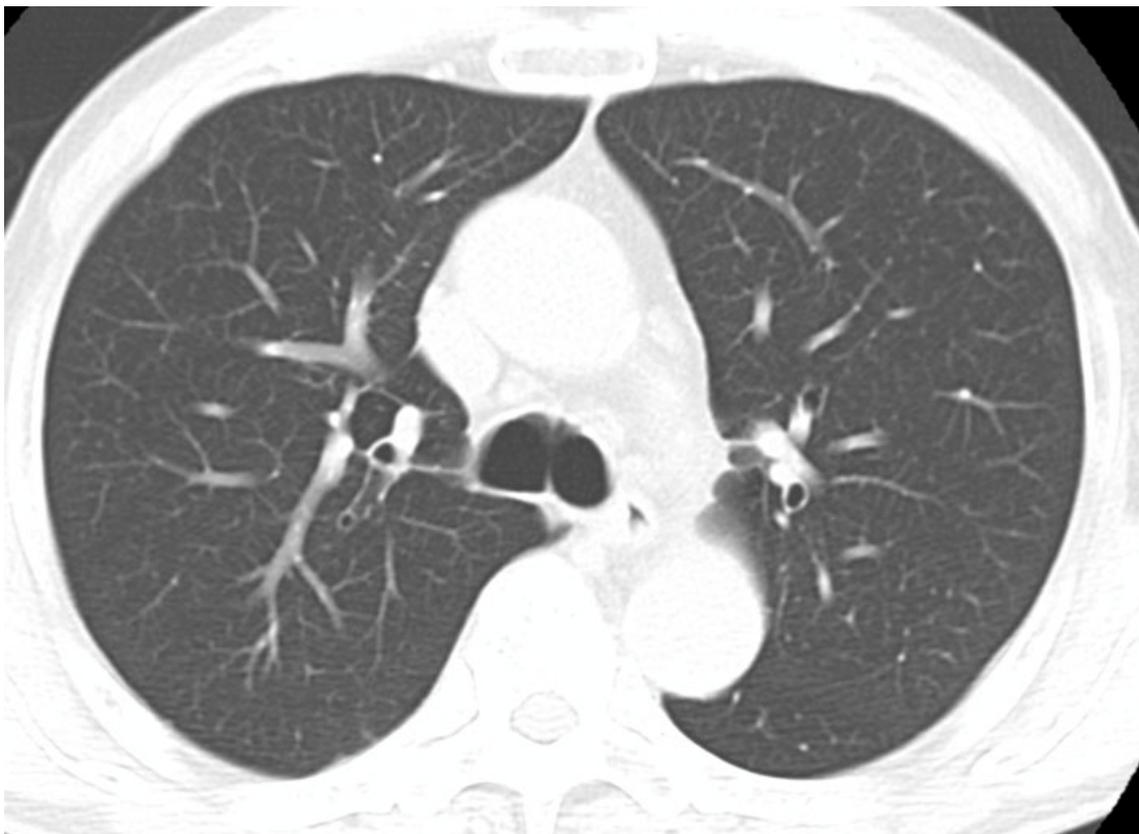
症例 1

胸部 X 線：左下肺野に索状影がみられる。両肺野とも、じん肺を疑う所見は認められない。

胸部 CT：じん肺を疑う所見は認められない。

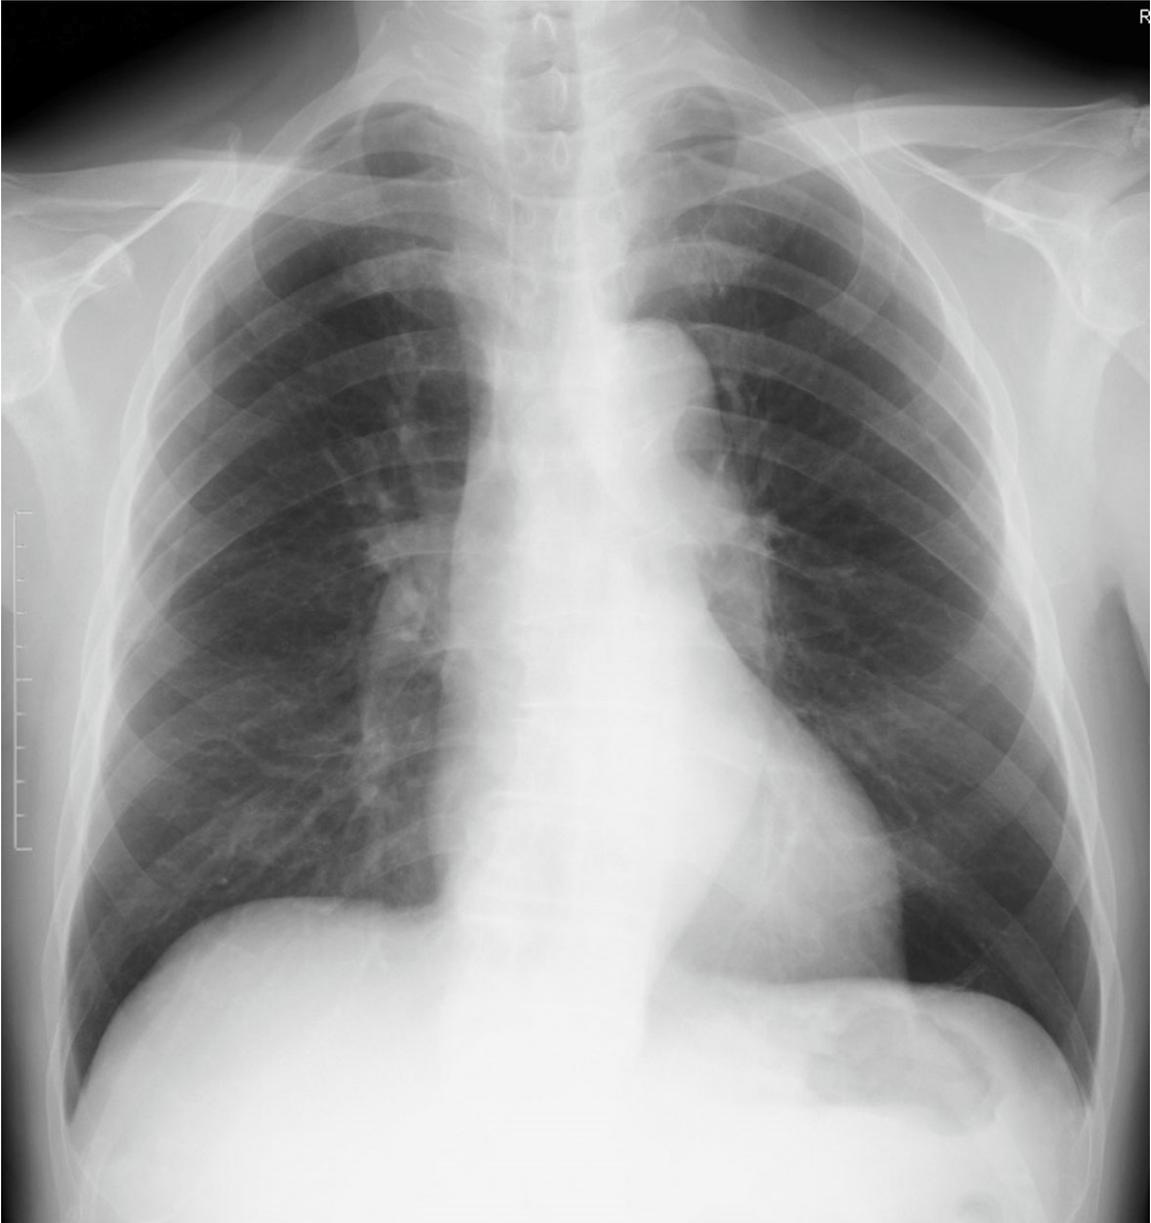
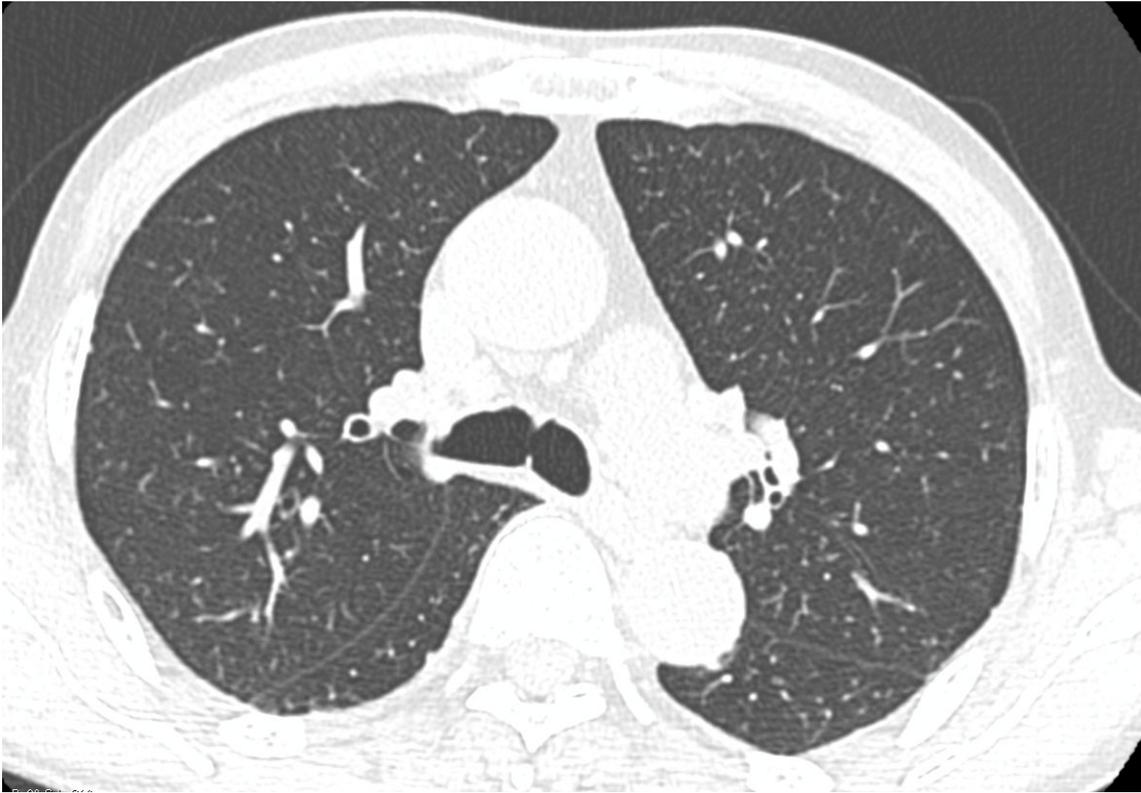
症例 2

胸部 X 線：両側上肺野にわずかに粒状影が認められる。

胸部 CT：両側上葉の胸膜下を主体に少数の粒状影が認められる。本例は、粒状影の密度と分布がごく限られているため、第 1 型に至らず、第 0 型 (0/1) に相当する。

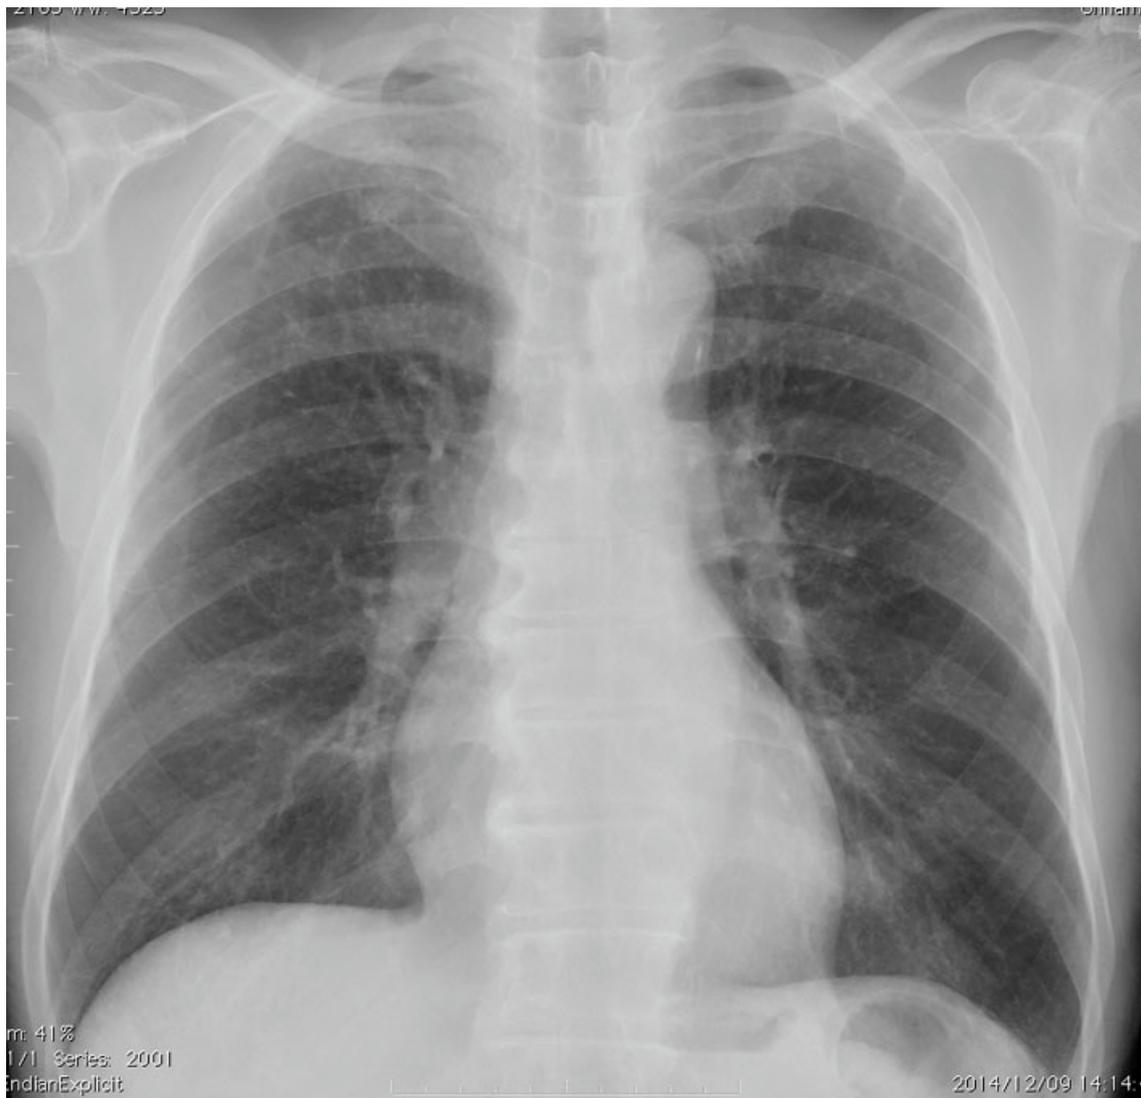
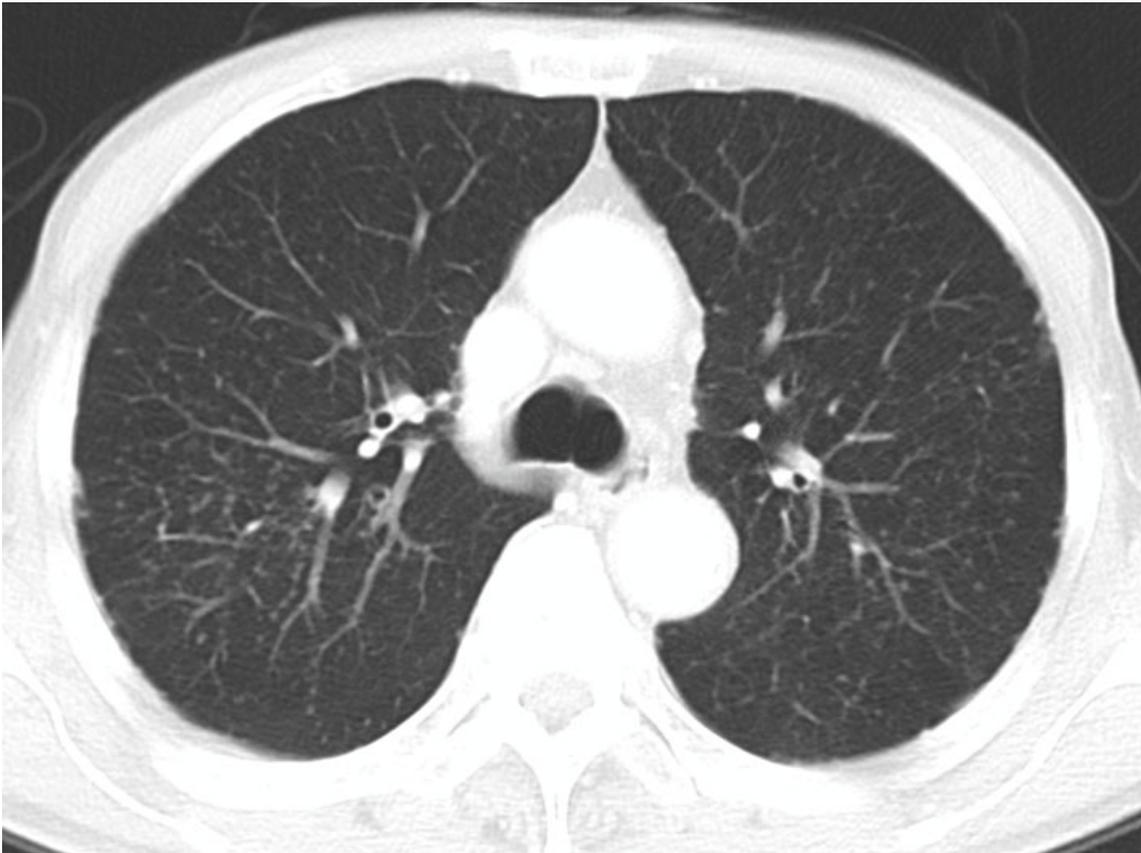
病例 3

胸部 X 線：両側上肺野に粒状影が多発性に認められる。中肺野にも少し認められるが、下肺野には認められない。粒状影の大きさは「q」、第1型(1/1)に相当する。

胸部 CT：肺尖部から中間気管支幹のレベルまで、境界明瞭な粒状影が多発性に認められる。右上葉では粒状影の癒合傾向が認められる。

胸膜に接する粒状影も認められ、いわゆる pseudo-plaque である。

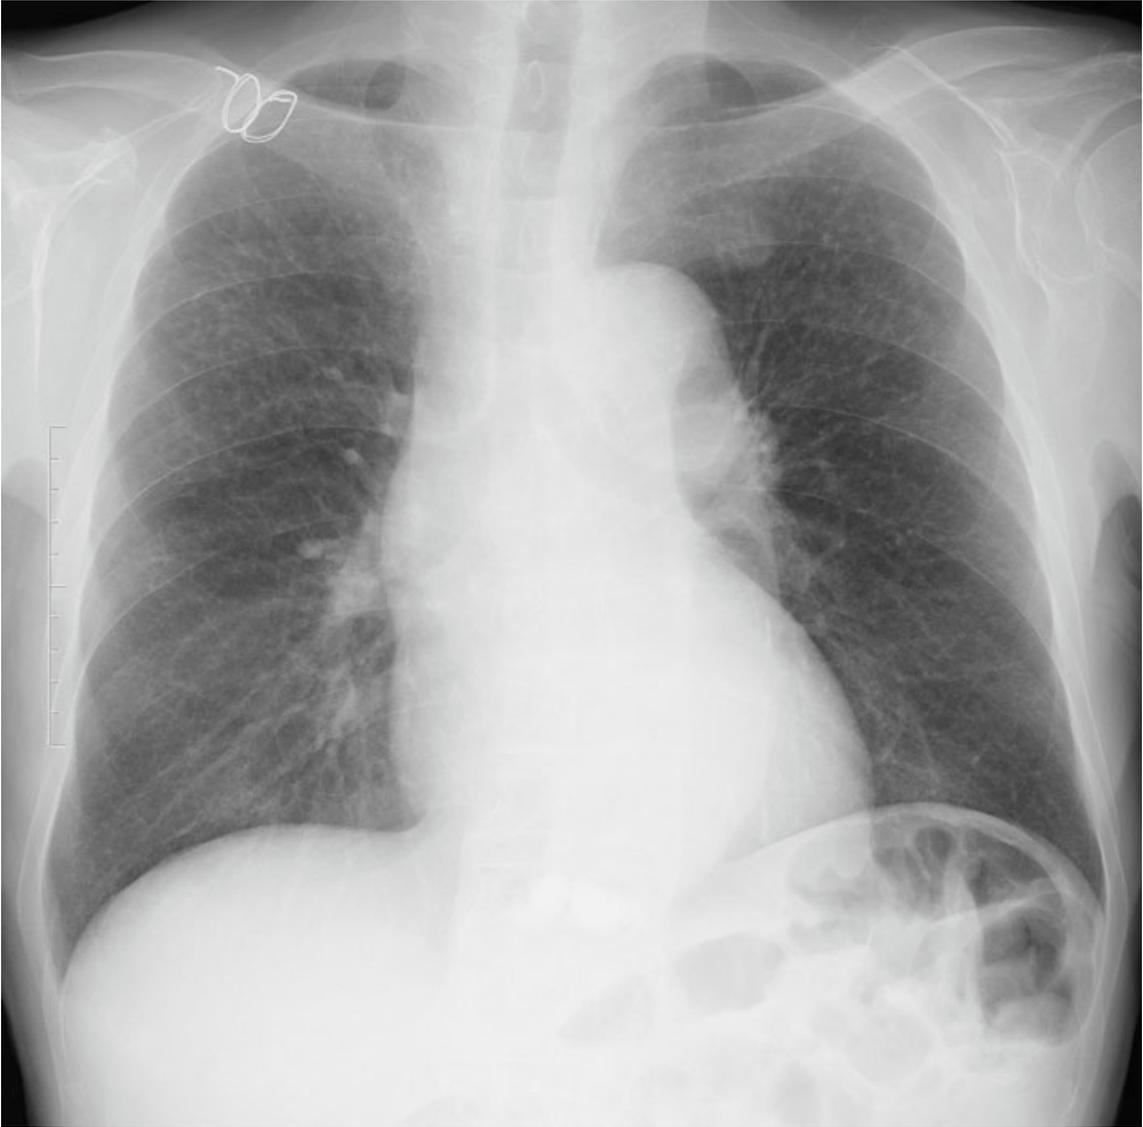
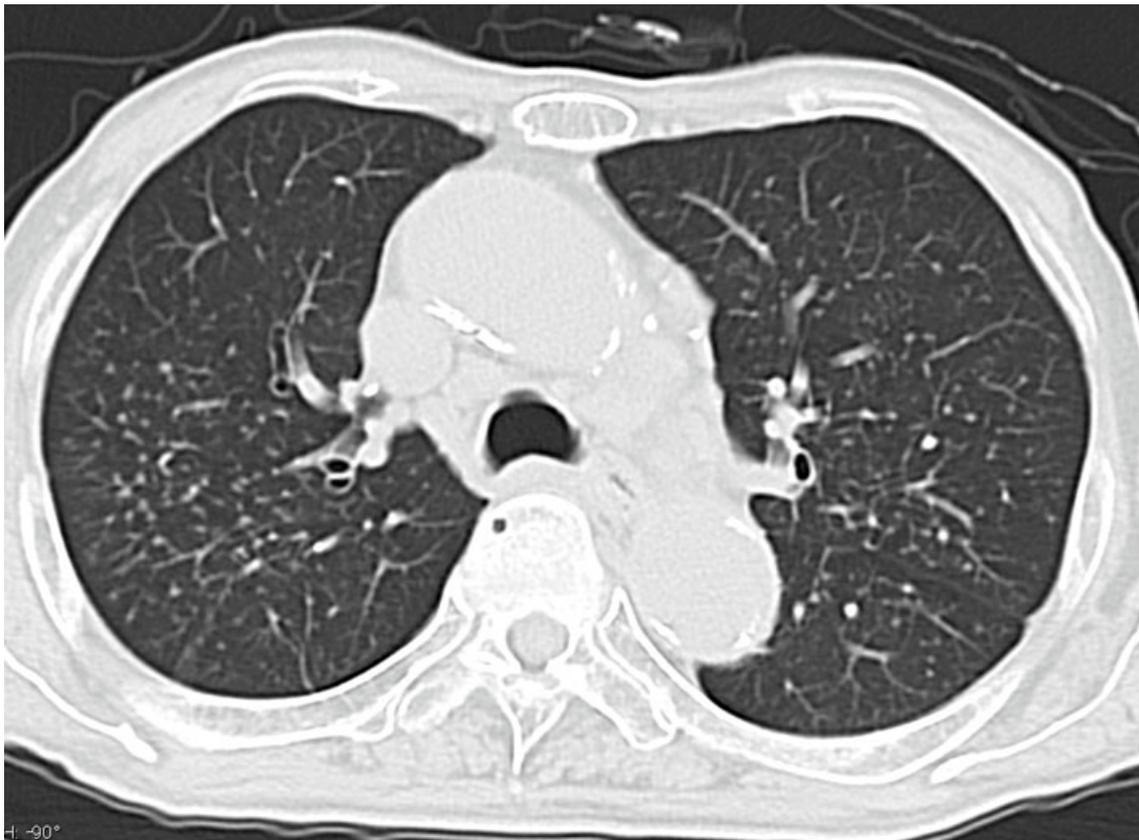
病例 4

胸部 X 線：両側上中肺野主体に境界明瞭な粒状影が多数認められる。

胸部 CT：両側上葉主体に境界明瞭な粒状影が多数認められる。

両側肺門部リンパ節腫大がみられ、一部には石灰化を伴う。

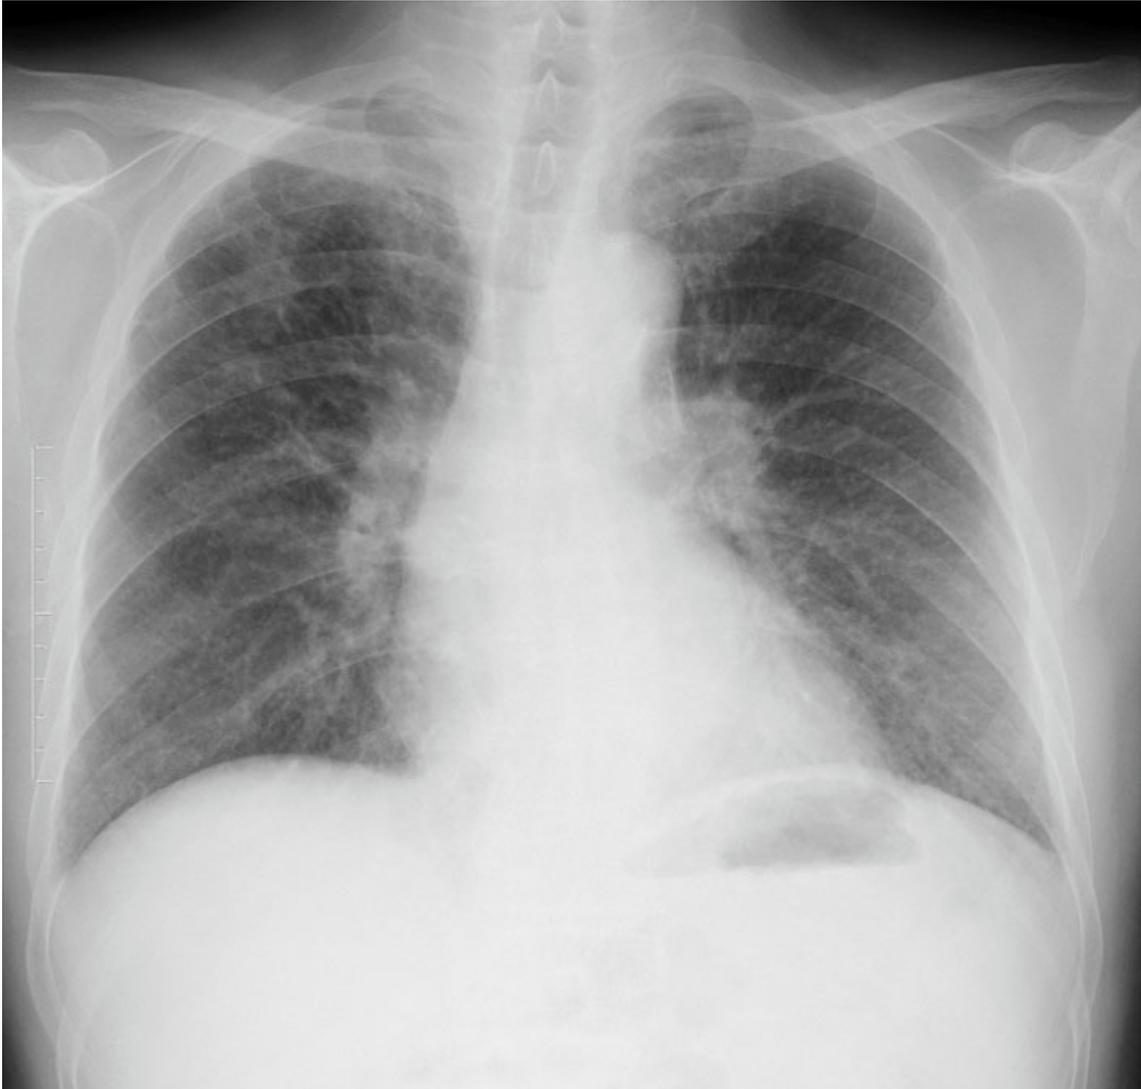
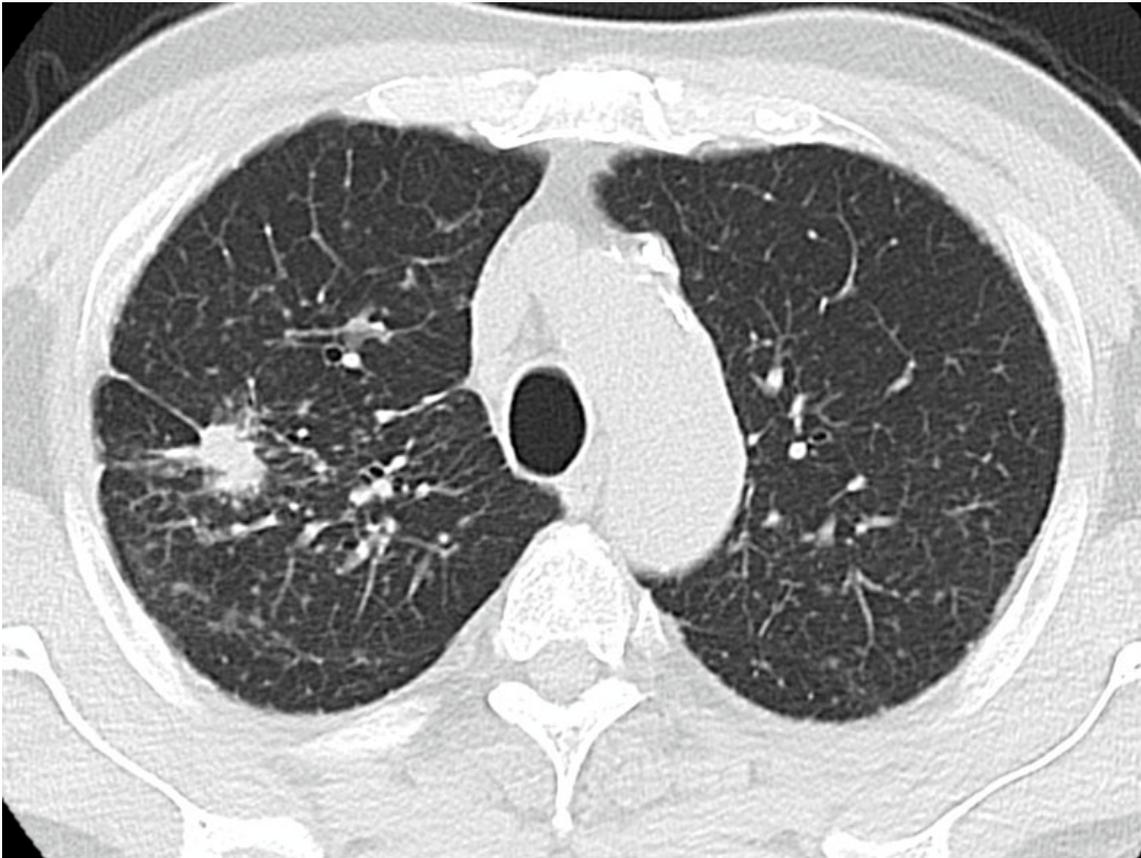
病例 5

胸部 X 線：両側上肺野を主体に粒状影が多数認められる。さらに、右上肺野に大陰影が認められるが、その径は 5 cm 未満であり、第 4 型 (A) に相当する。

胸部 CT：両側上葉主体に境界明瞭な粒状影が多数認められ、右上葉には大陰影が確認できる。

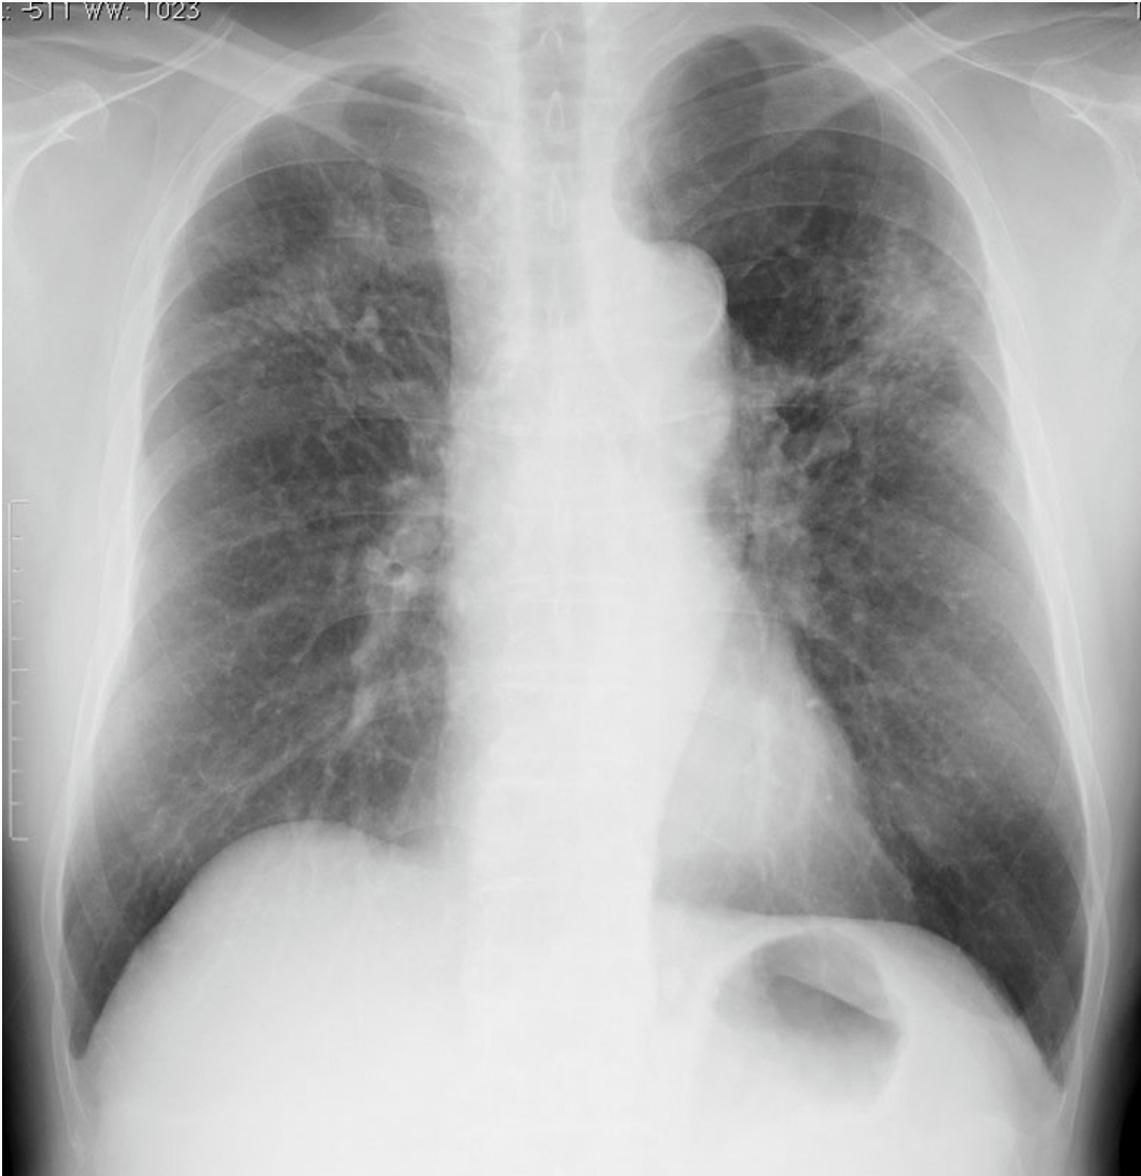
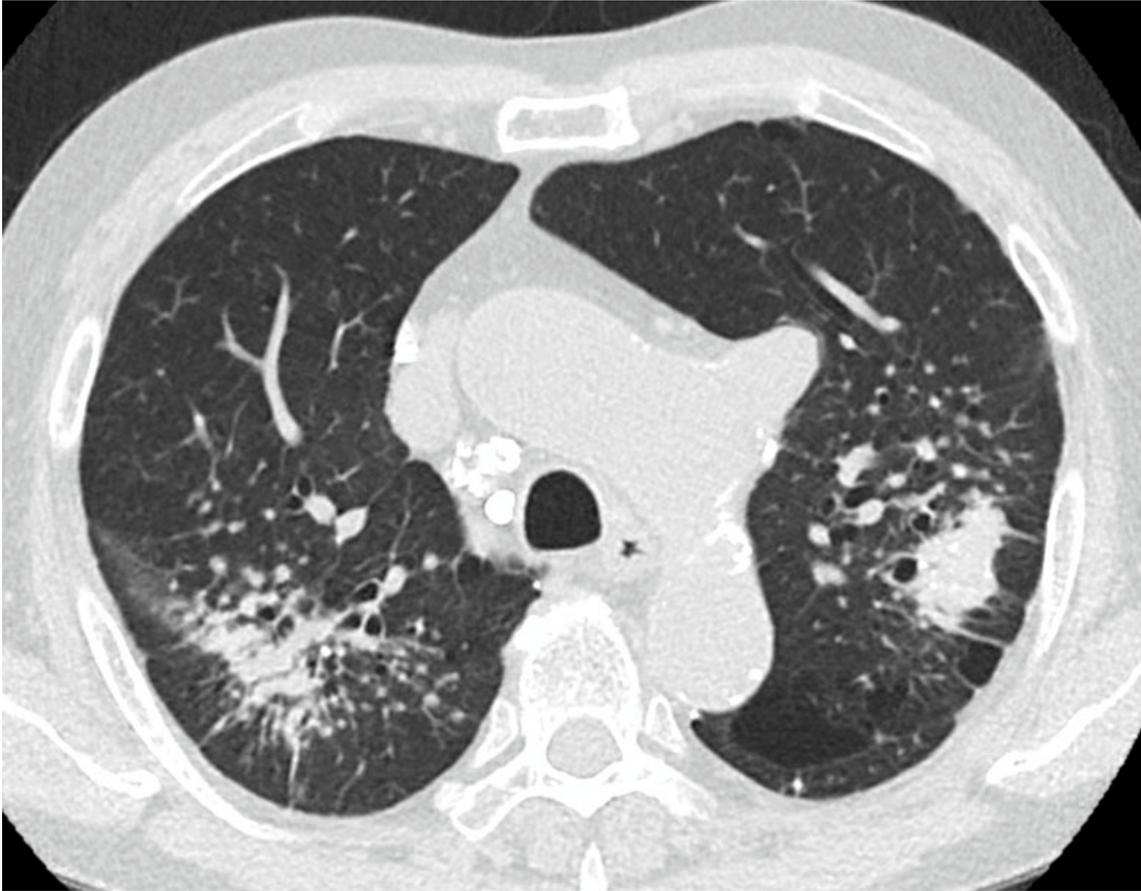
病例 6

胸部 X 線：両側上肺野にそれぞれ大陰影が認められる。大きさを合わせると 5cm を超えるが、肺野全体の 3 分の 1 には達していないため、第 4 型 (B) に相当する。

胸部 CT：両側上葉にそれぞれ大陰影が認められ、周囲には粒状影が多発している。また、大陰影および縦隔リンパ節には石灰化を伴う (es)。

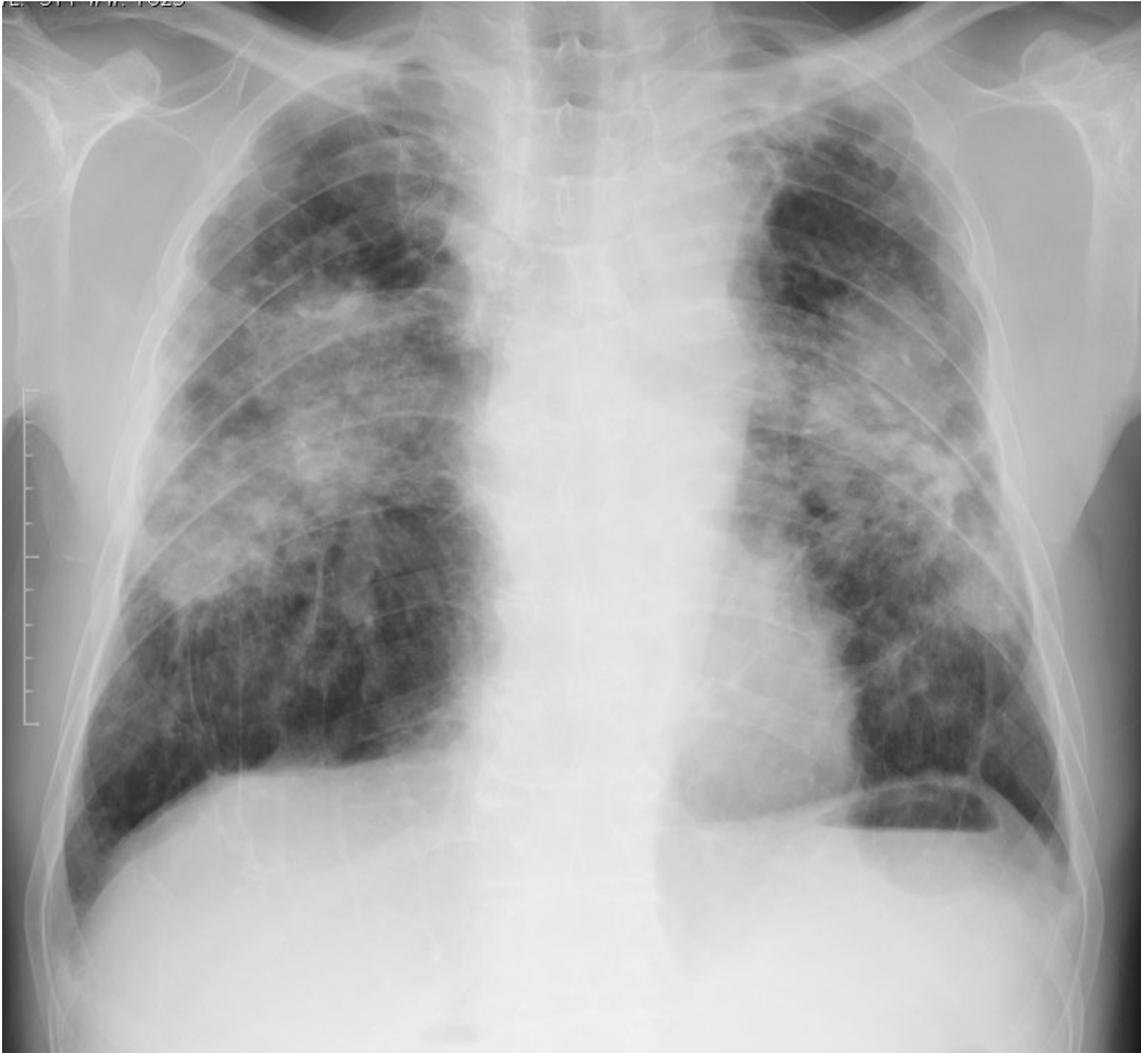
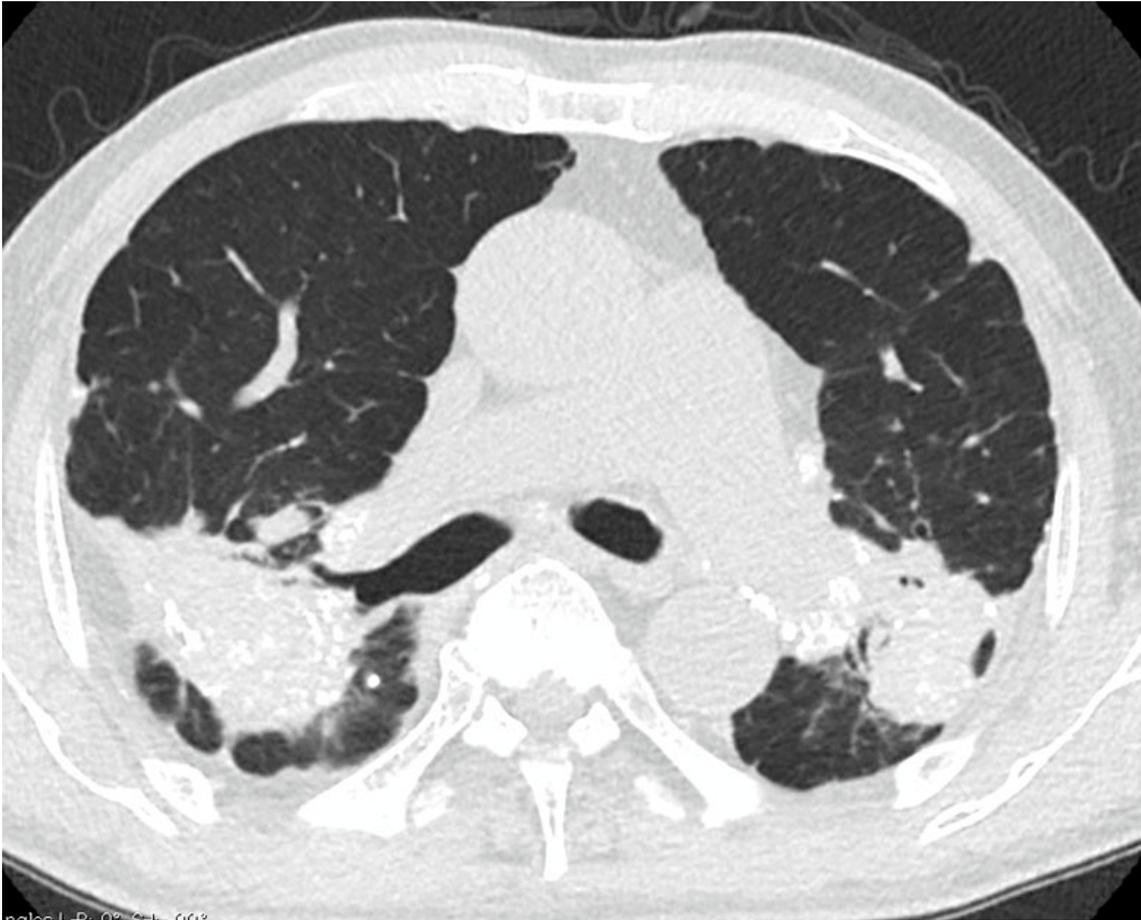
症例 7

胸部 X 線：両側中肺野を主体に複数の大陰影が認められ、これらを合わせた広がりには肺野全体の 3 分の 1 を越えるため、第 4 型 (C) に相当する。

胸部 CT：両肺に粗大な石灰化を伴う大陰影が多数認められる。その周囲には多数のブラ (bu) もみられる。また、縦隔・肺門リンパ節は多数腫大しており、明瞭な石灰化 (es) を伴っている。

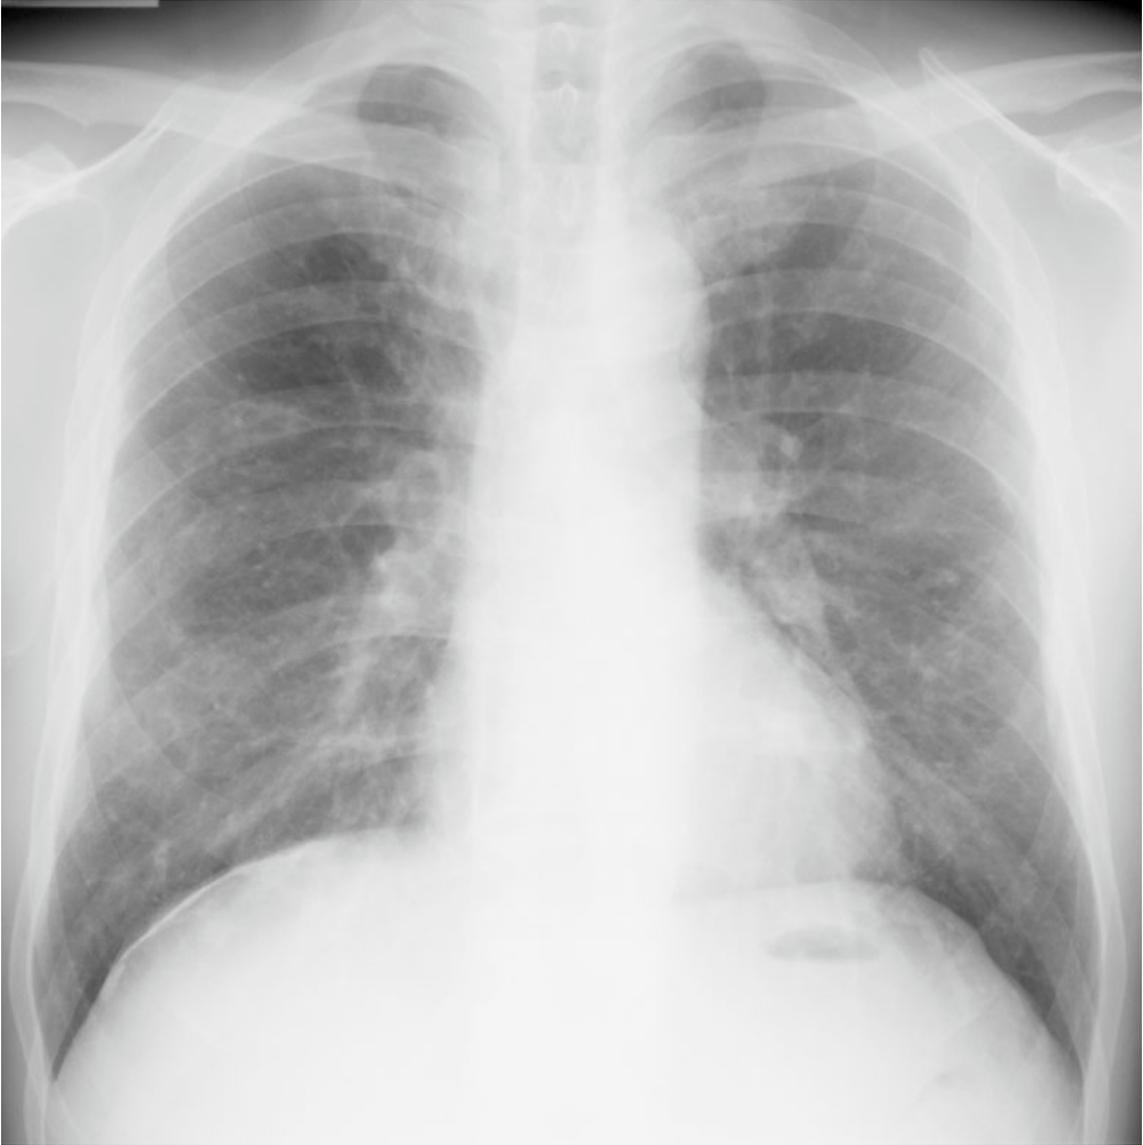
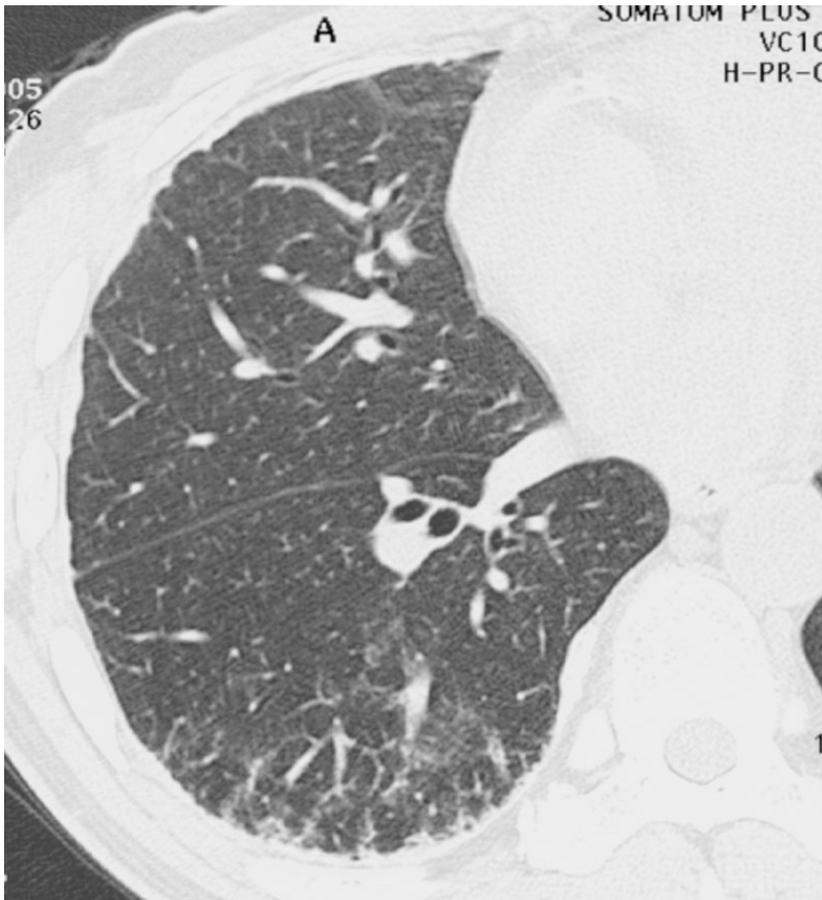
症例 8

胸部 X 線：両側下肺野に網状影がわずかに疑われるが、第 1 型に至らず、第 0 型 (0/1) に相当する。両側中肺野外側に不均一な透過性低下域がみられる。右横隔膜に石灰化胸膜プラークが認められる。

胸部 CT：両側下葉胸膜側に不均一なすりガラス影が認められる。

蜂巣肺や牽引性気管支拡張は認められない。

石灰化胸膜プラークは右横隔膜だけではなく、両側胸壁側に多発性に認められる。

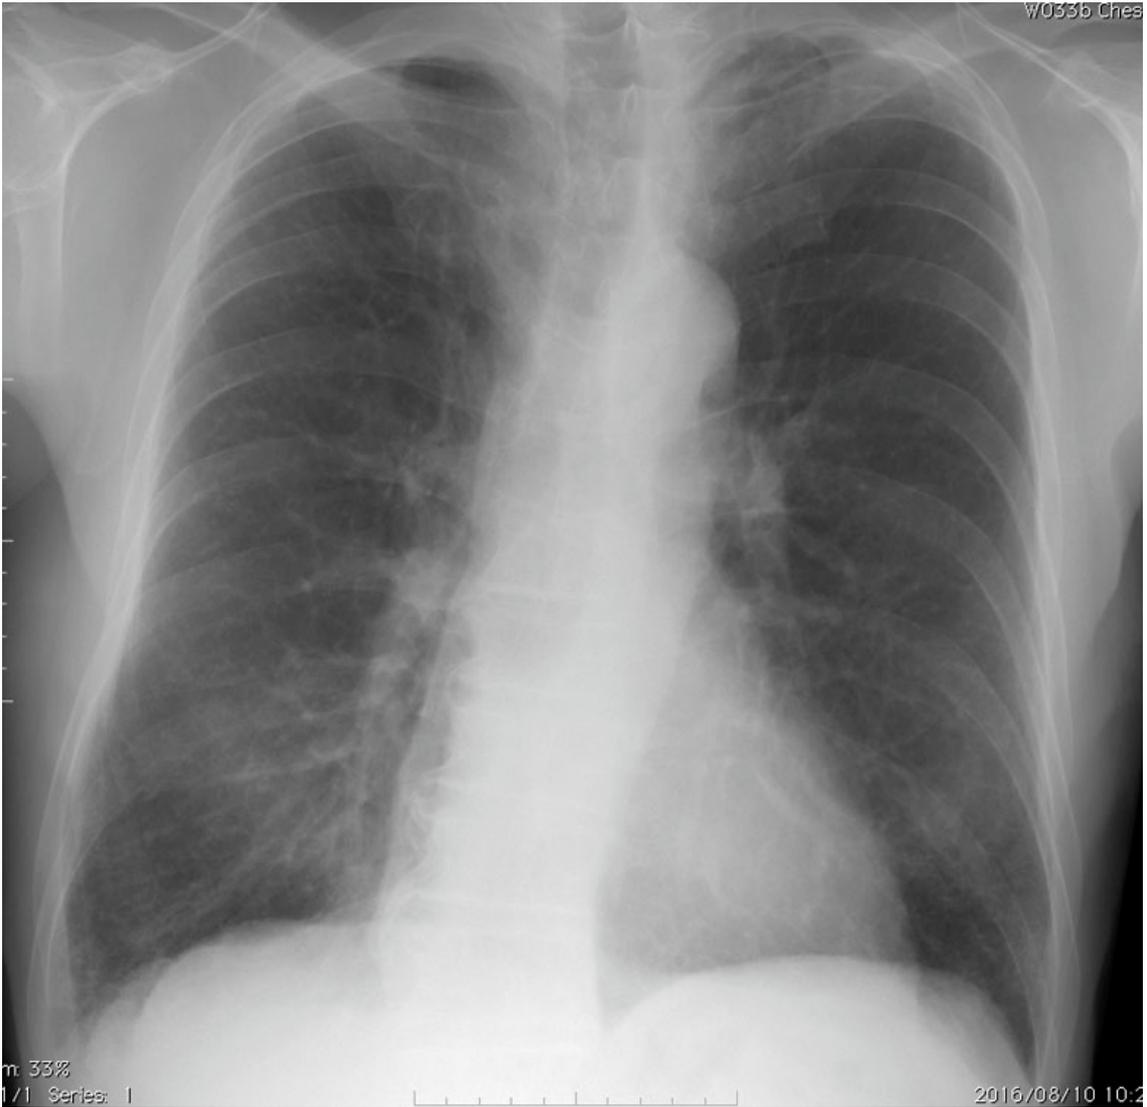
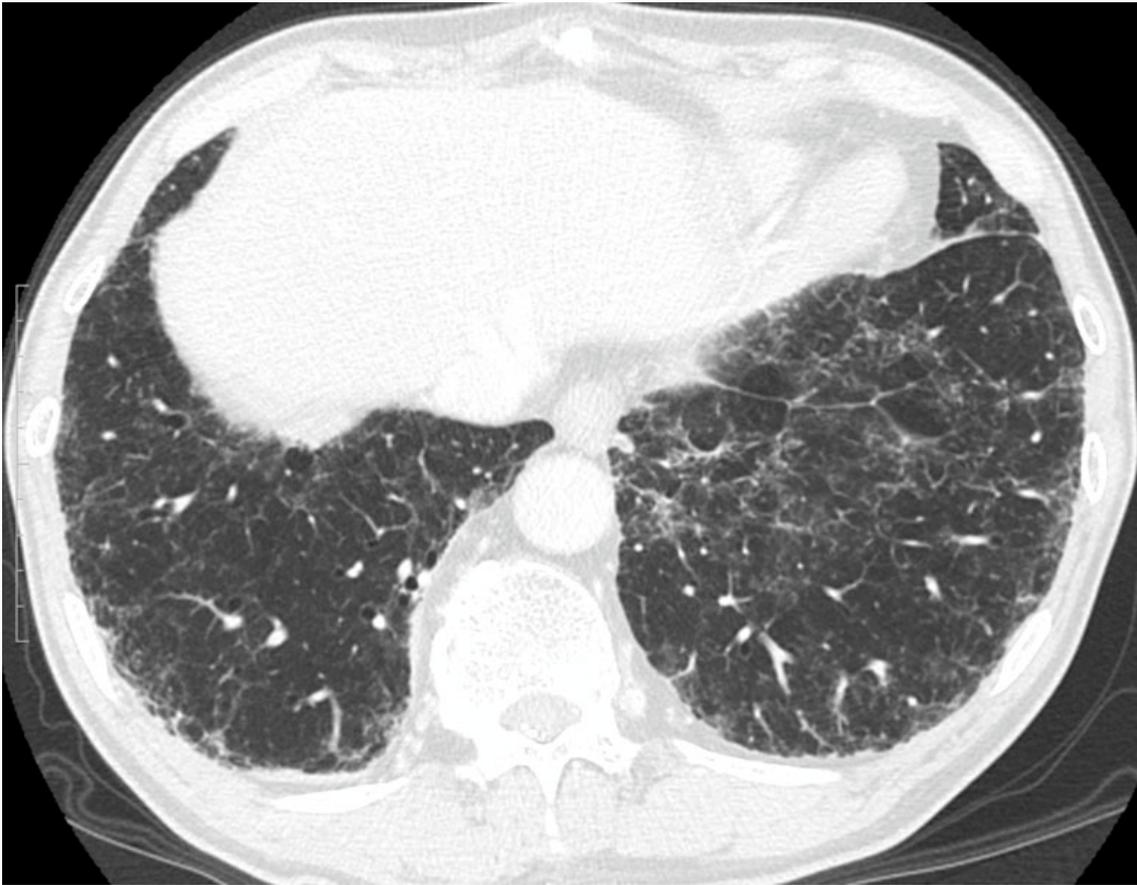
症例 9

胸部 X 線：両側下肺野に網状影が認められる。その密度と分布は第 1 型（1/1）  
と比較してやや限られるため、第 1 型（1/0）に相当する。右下肺野縦隔側に淡  
い結節影が認められる。

胸部 CT：両側下葉の背側胸膜下に軽度の網状影が認められる。右中葉縦隔側に  
充実性結節（肺癌）がみられる。

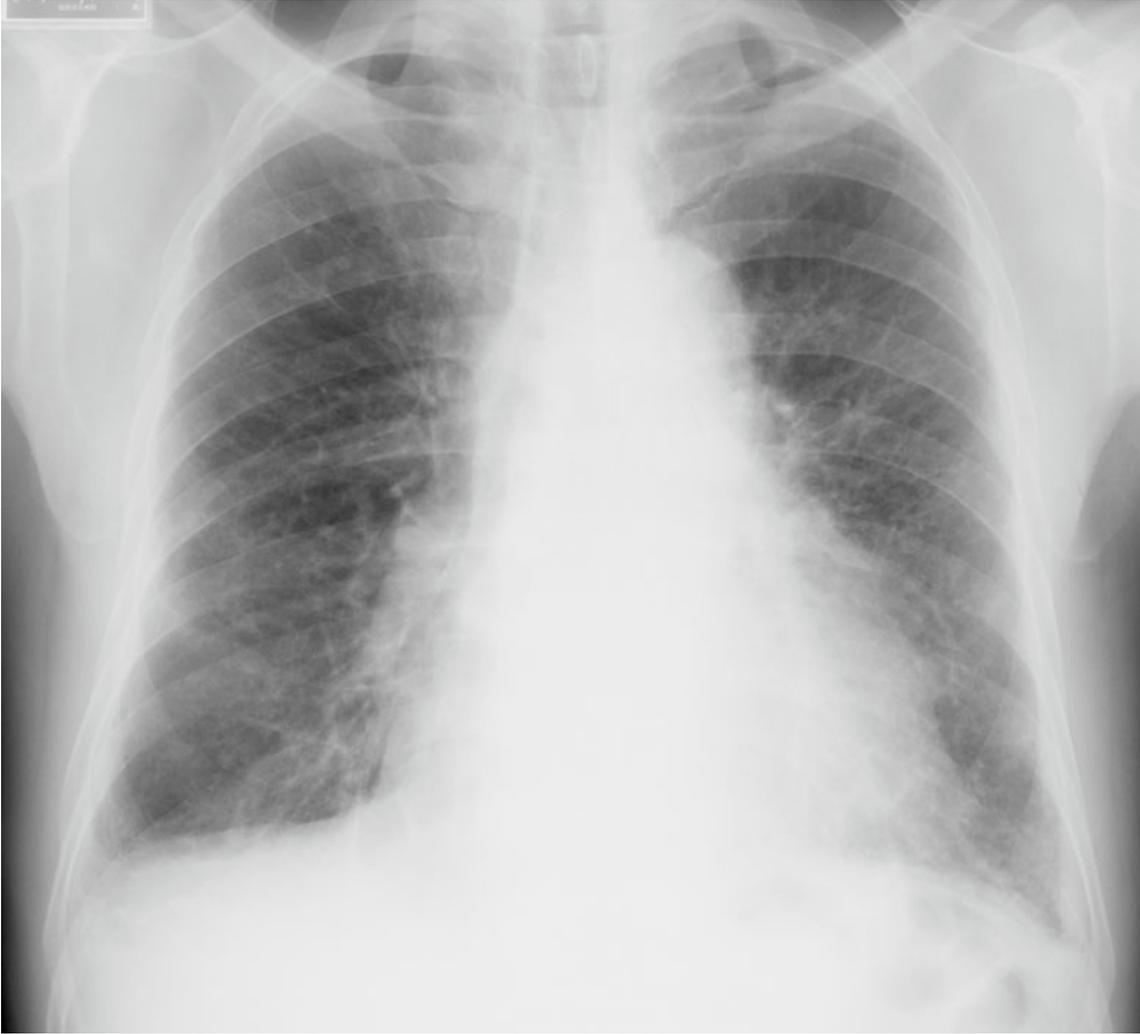
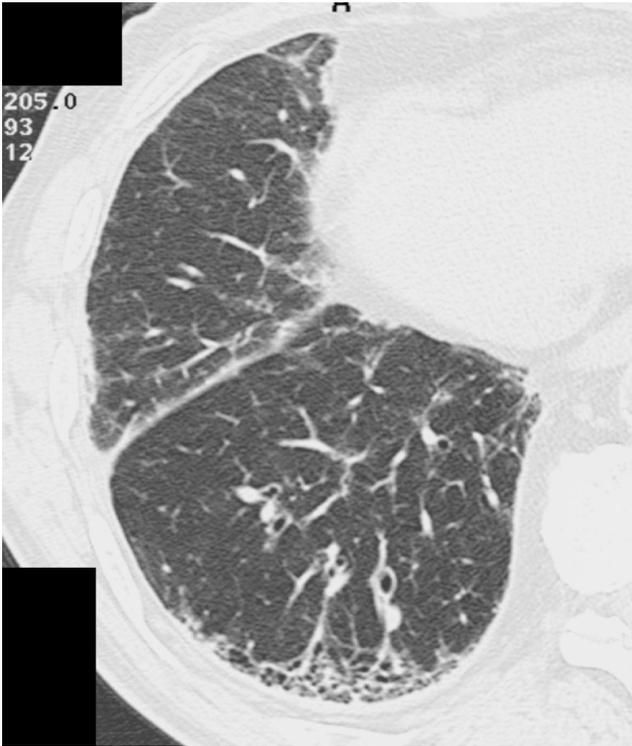
症例 10

胸部 X 線：左下肺野優位に両側性に網状影が認められる。陰影の広がり第 1 型 (1/1) に相当する。心拡大も認められる。

胸部 CT：両側下葉胸膜下に網状影を伴うすりガラス影が認められ、牽引性気管支拡張もみられる。左上葉の胸膜下には小葉中心性粒状影 (dot-like nodule) が認められる。

多発性の胸膜プラークが明瞭に認められる。
