資料 1 - 2

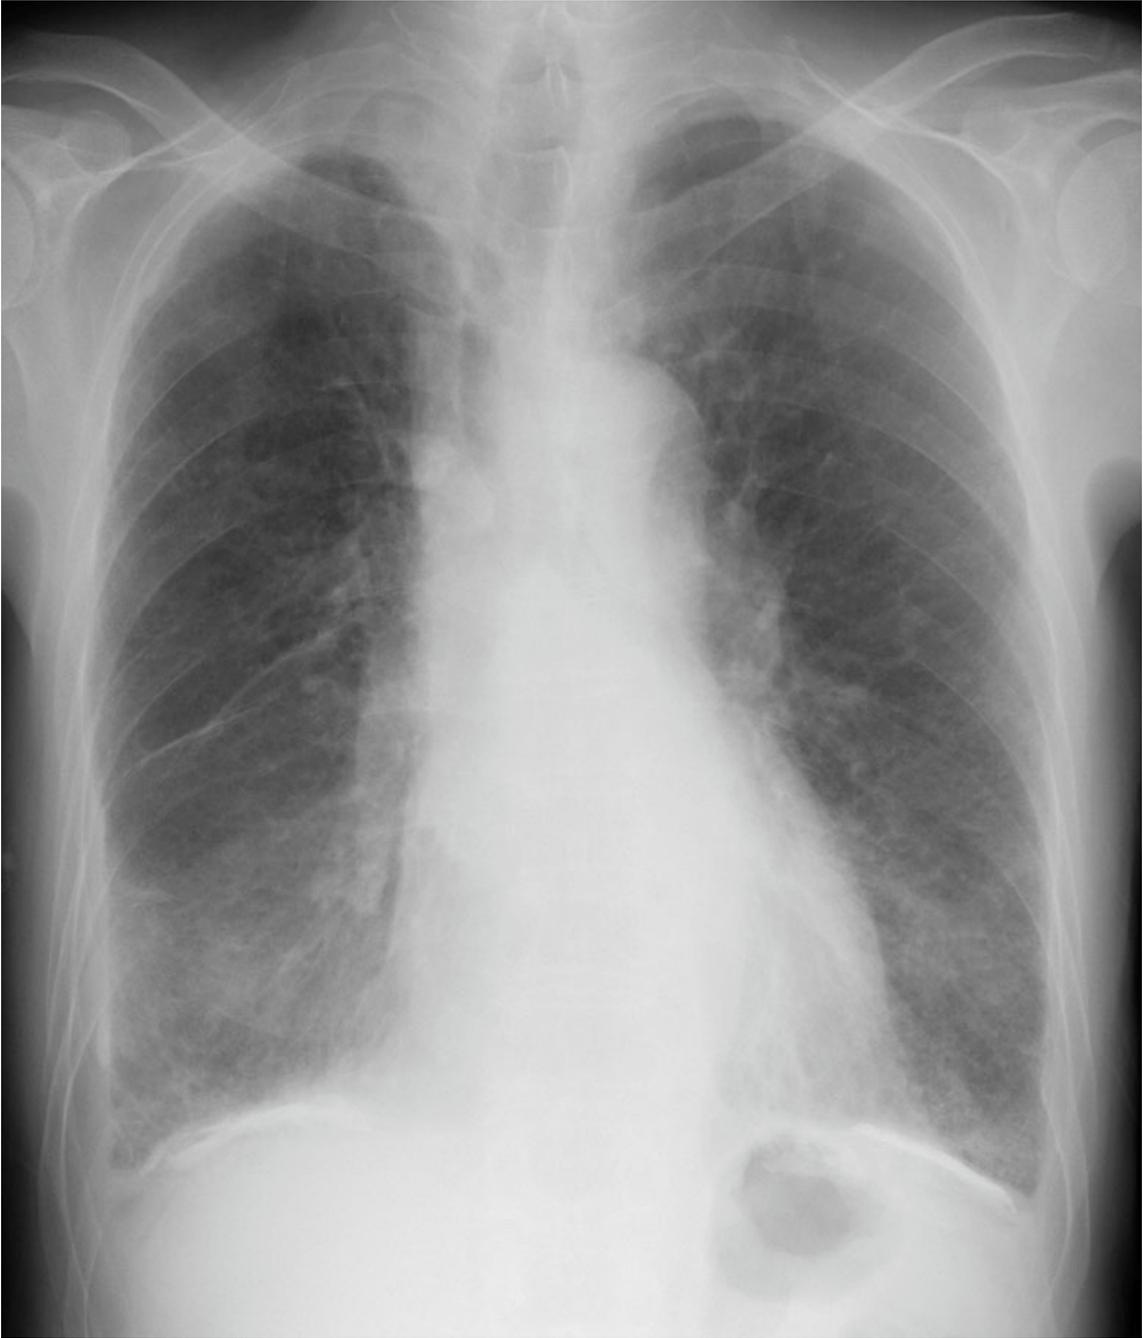
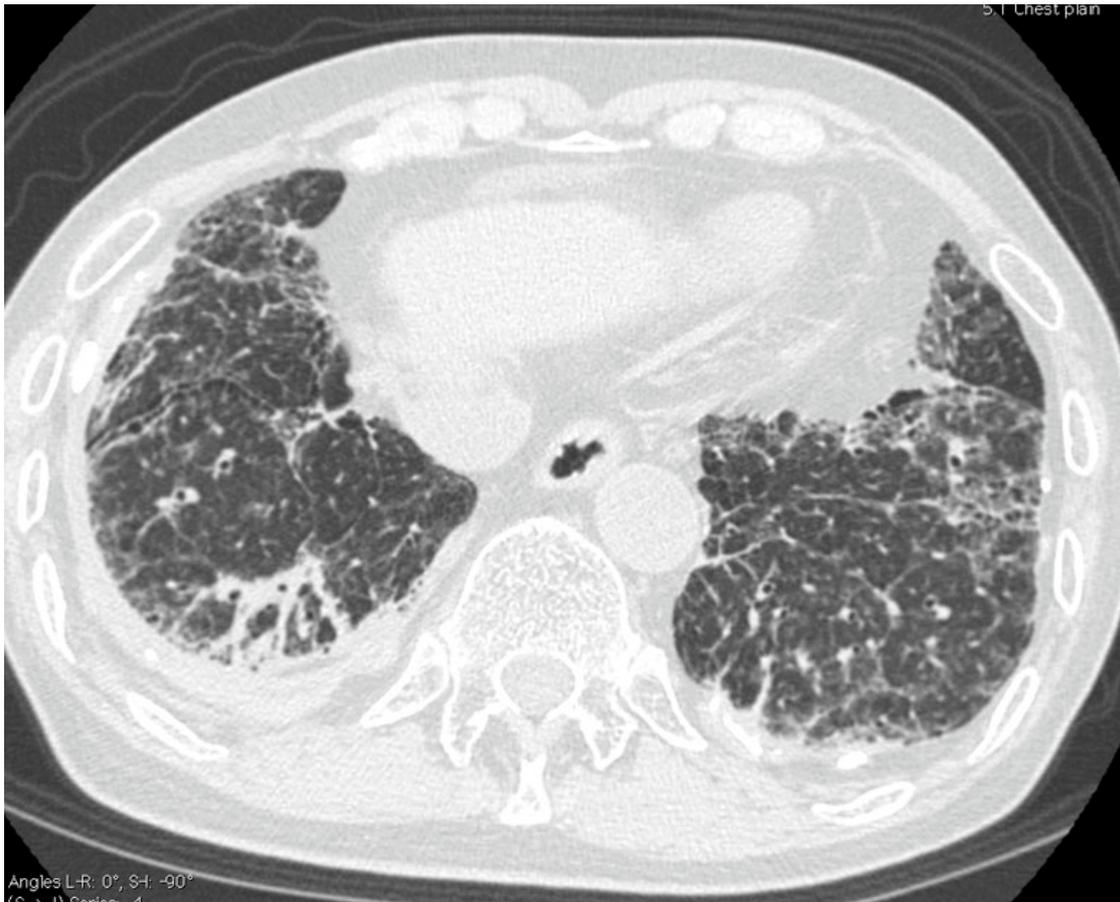
病例 1 1

胸部 X 線：両側下肺野に網状影が認められる。肺の容積減少を伴っている。

陰影の広がりや第 2 型相当である。

両側横隔膜に石灰化胸膜プラークがみられる。

胸部 CT：両肺に胸膜下曲線状影と小葉中心性粒状影がみられ、後者は肺内層にもみられる。下葉では索状影や小葉間隔壁肥厚も認められる。両側性に石灰化胸膜プラークがみられる。

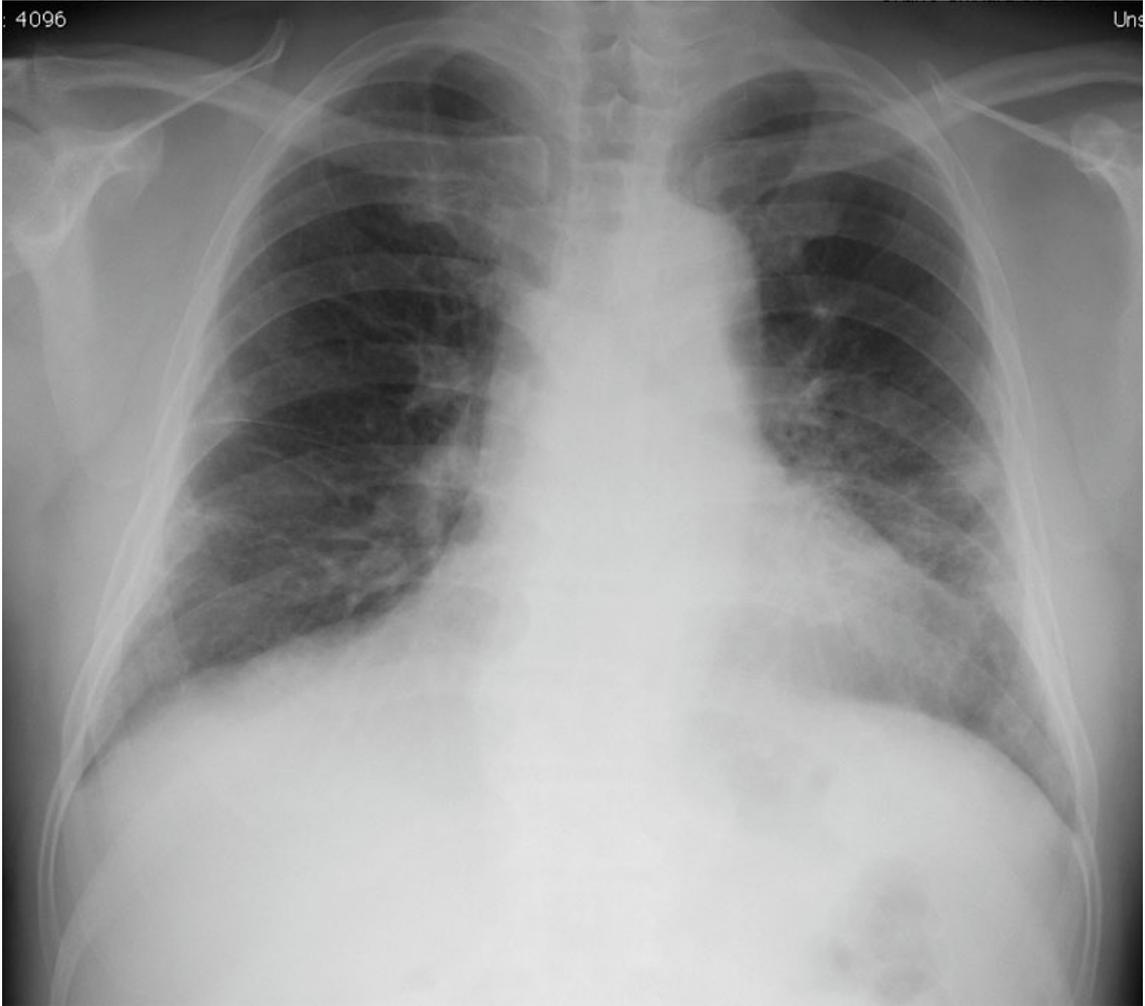
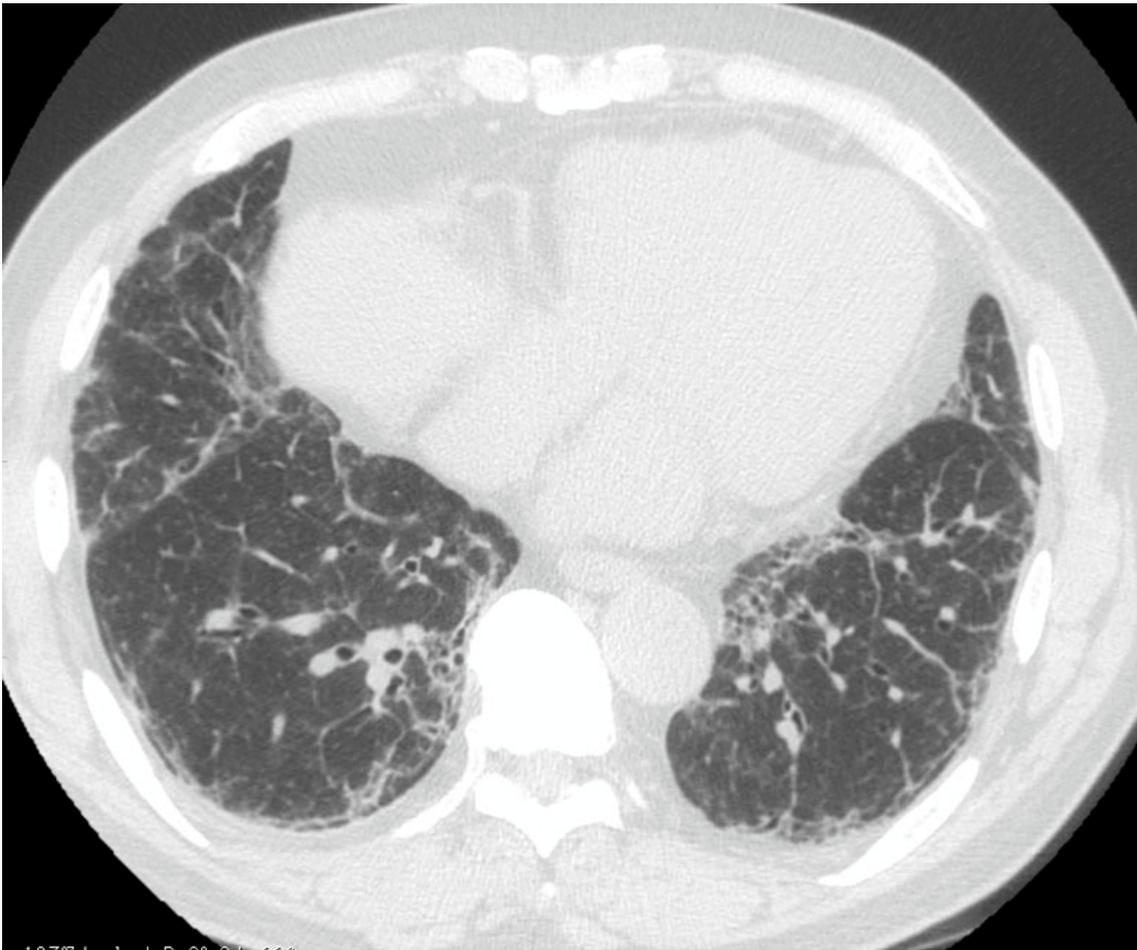
病例 1 2

胸部 X 線：両側下肺野に網状影が認められる。肺の容積減少を伴っている。

陰影の広がり方は第 2 型相当である。

胸部 CT：両側下葉優位に、小葉中心性粒状影と胸膜下曲線状影が認められる。

下葉では網状影がみられ、容積が減少している。両側胸膜にプラークが散見され、右横隔膜のプラークは石灰化を伴う。

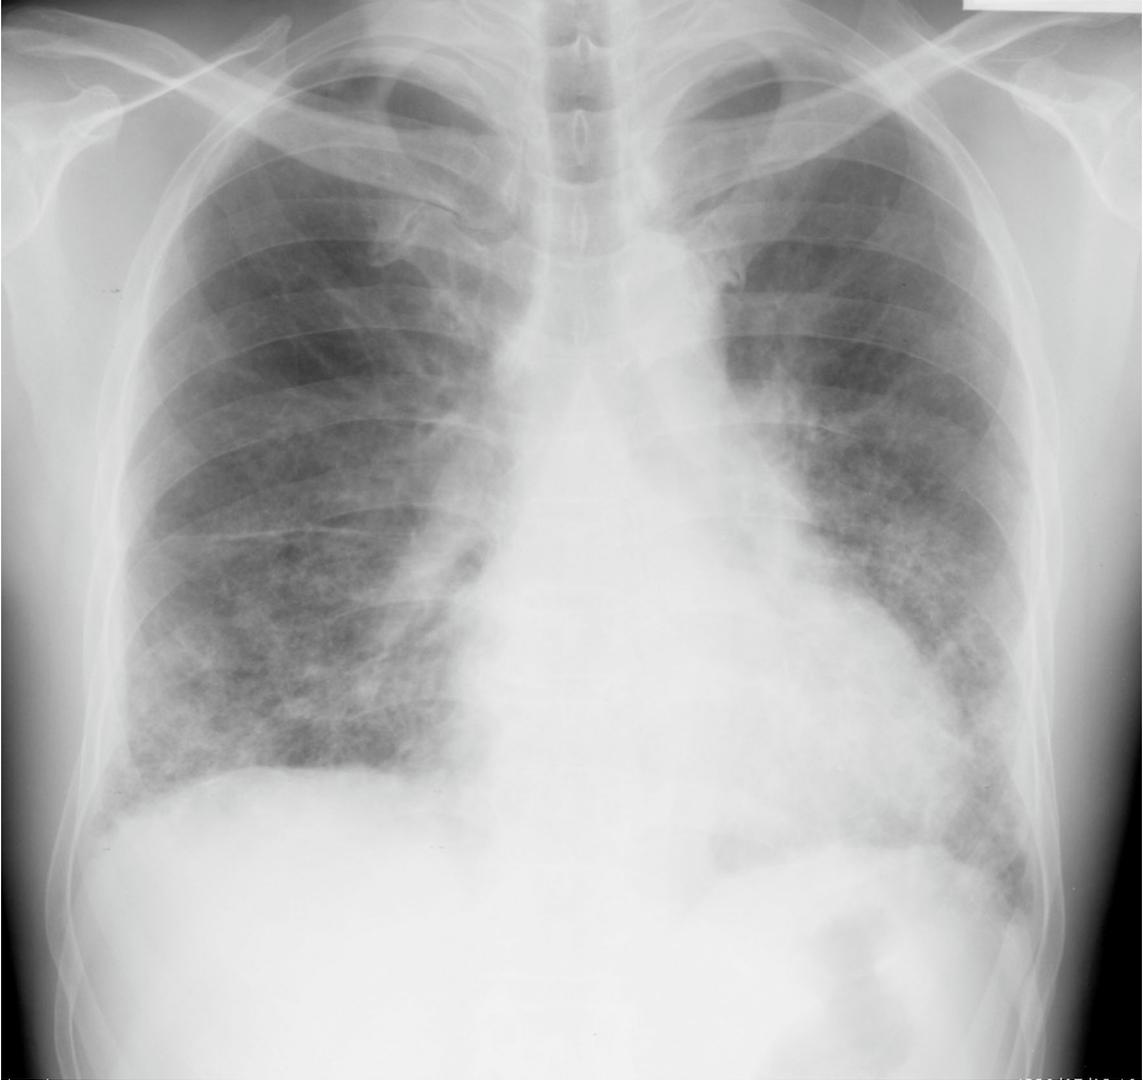
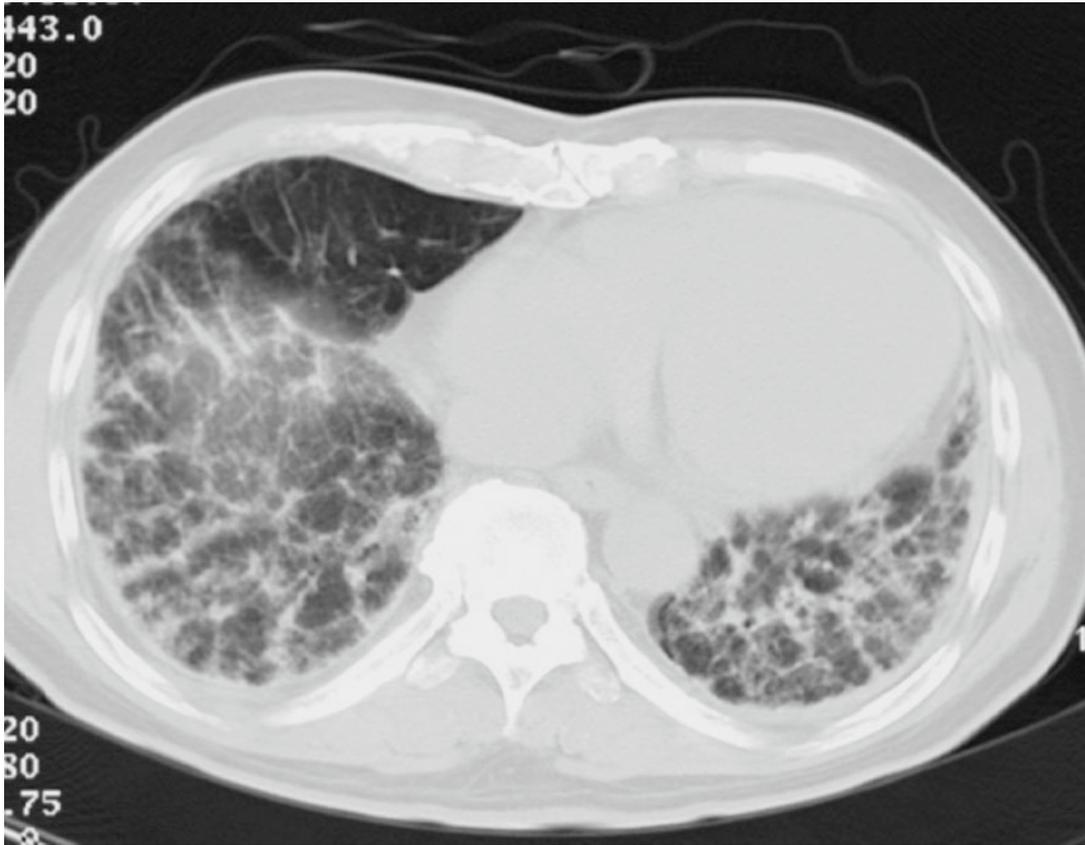
症例 13

胸部 X 線：両側下肺野優位に、肺野透過性低下および網状影が認められる。両側下葉の容積が減少している。第 3 型に相当する。右横隔膜に石灰化胸膜プラークが認められる。

胸部 CT：両側下葉主体に気管支血管束の肥厚やすりガラス影が認められる。一部小葉間隔壁の肥厚もみられる。牽引性気管支拡張は殆ど認められない。

両側上葉には小葉中心性の淡い粒状影 (dot-like nodule) が肺の内層まで認められる。

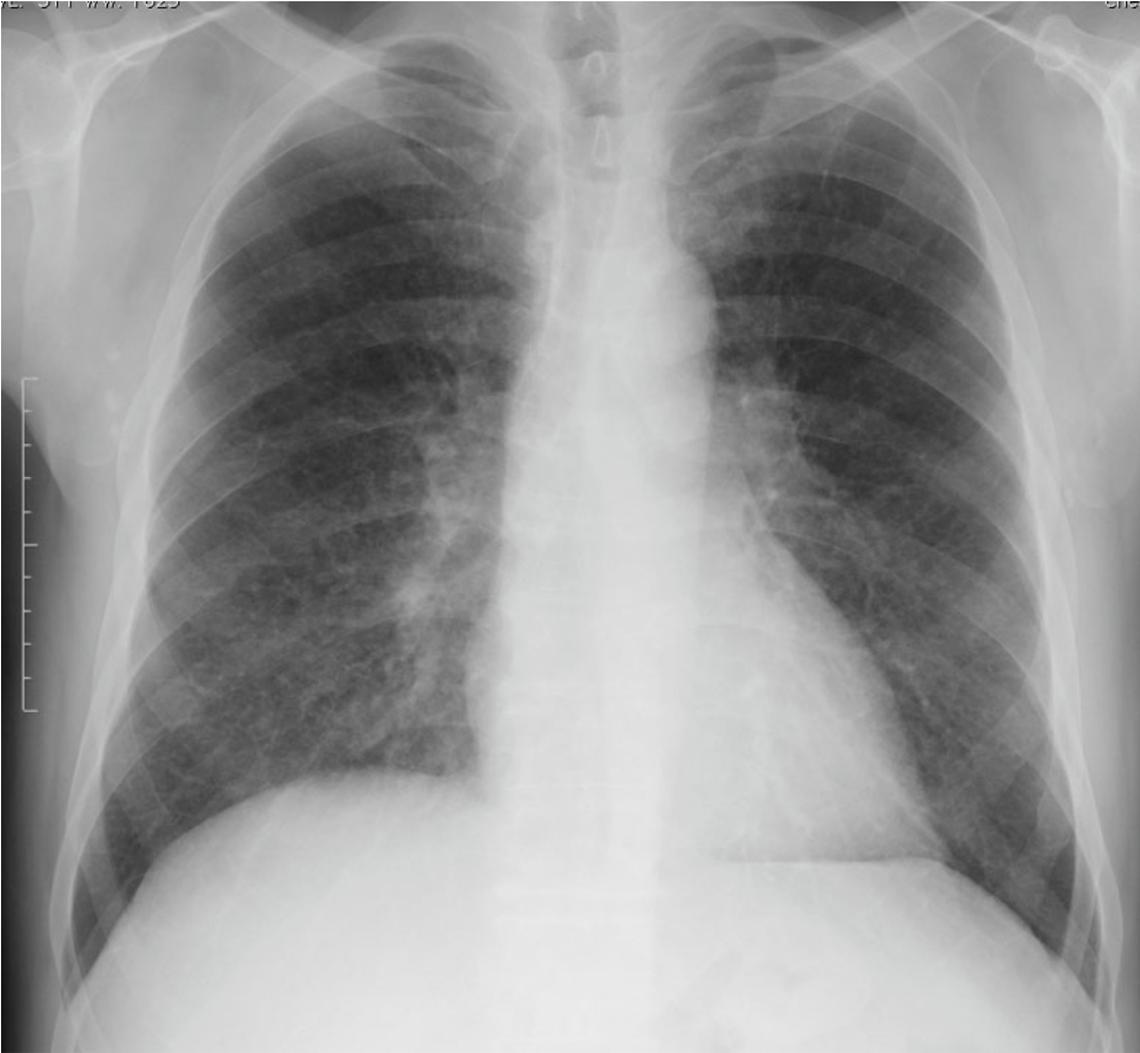
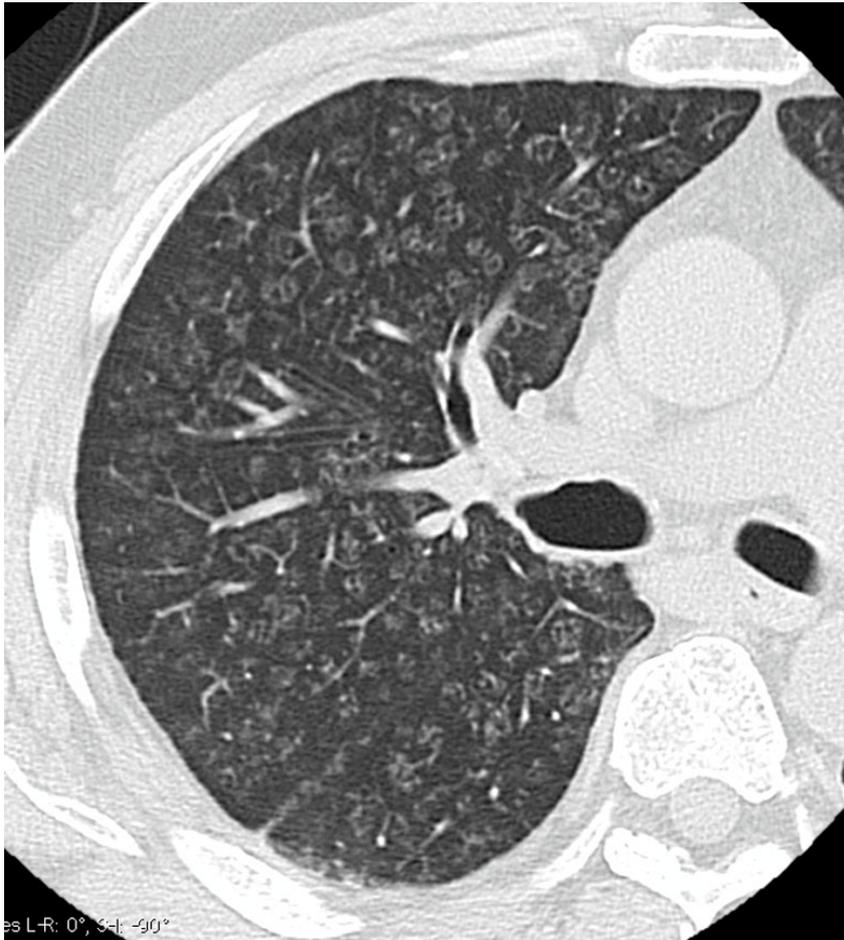
病例 14

胸部 X 線：両側中下肺野主体に境界不明瞭な多発粒状影が認められる。

胸部 CT：両肺びまん性に極めて多数の淡い小葉中心性粒状影が認められる。
