平成 25 年 3 月  
厚生労働省労働基準局

## 建設業における足場からの墜落防止措置の実施状況に係る調査結果について

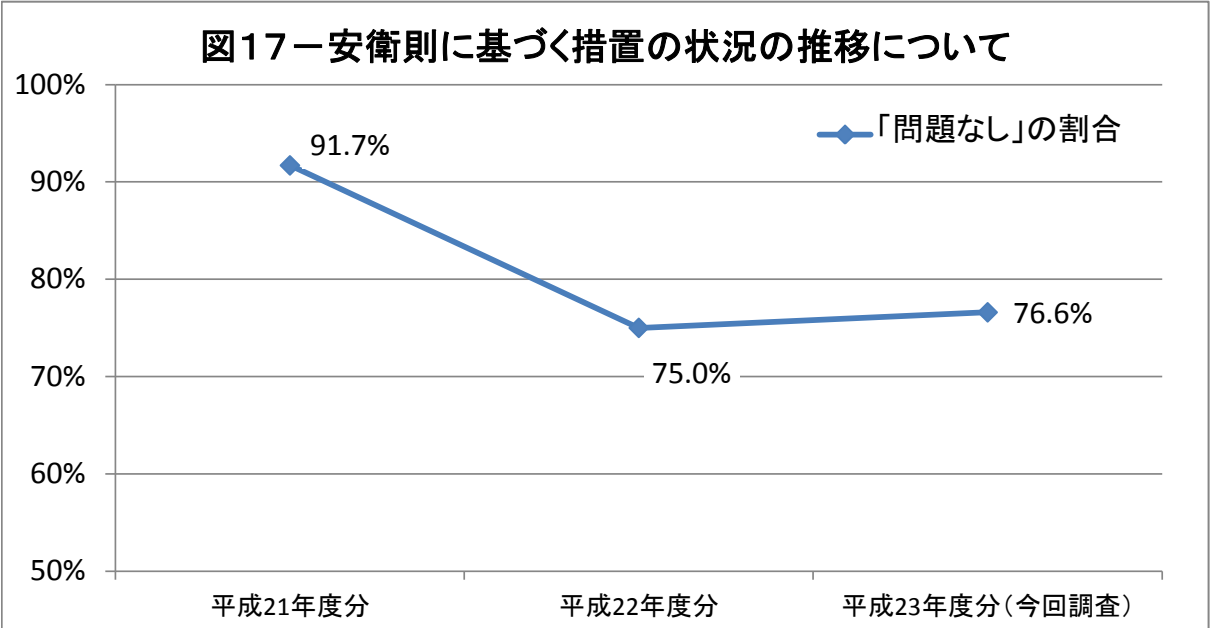
- ・ 安衛則に基づく墜落防止措置の実施状況について、平成21年度分の調査結果においては約91.7%の現場において墜落防止措置が実施されていたが、平成22年度分についてはその割合が約75.0%と大幅に低下し、今回の調査結果においても約76.6%となるなど、前回と比較して若干の増加は見られるものの低調な状況となっている。（[図—1.7](#)）。

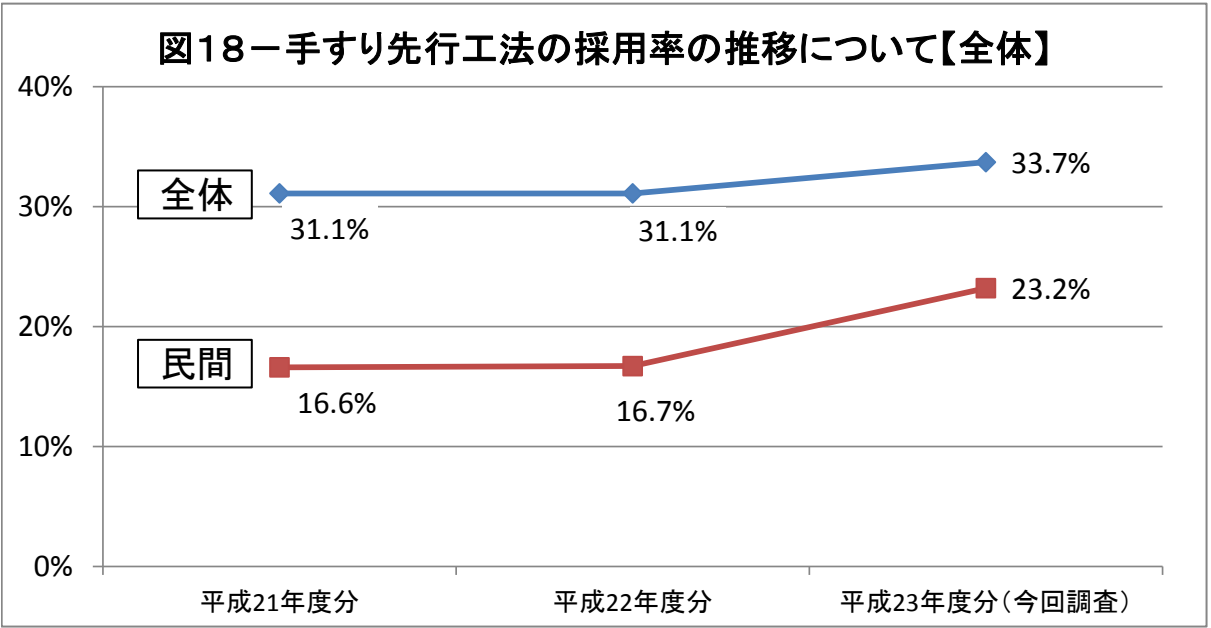
- ・ 手すり先行工法の採用率について、調査対象全体における採用率、手すり先行工法が主として適用されるわく組足場が設置された現場における採用率ともに増加傾向にあるが、大幅な増加とはいえない状況となっている。（[図—1.8](#)）。
- ・ また、民間工事における採用率について見ると、調査対象全体における採用率、手すり先行工法が主として適用されるわく組足場が設置された現場における採用率ともに過去の調査結果と比較して大幅な増加が見られた。（[図—1.9](#)）。
