# 足場からの墜落防止対策に関する これまでの取組と現状

資料 2

# 足場からの総合的な墜落・転落災害防止対策について

# 「足場からの墜落防止措置の効果検証・評価検討会」報告書【平成 23 年度発生分】のポイント

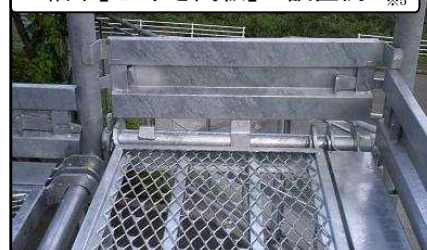
「幅木」と「すき間板」の設置例 ※5

- ・ 足場上での各種作業を考慮したリスクアセスメントを実施し、その結果を踏まえ、現場の実態に即した墜落防止措置を採用してください。
- ・ 安衛則に基づく措置に加え、「より安全な措置」を積極的に採用してください。
- ・ また、墜落防止措置の効果を高めるため、作業床と建地の「すき間」は極力小さくしてください。

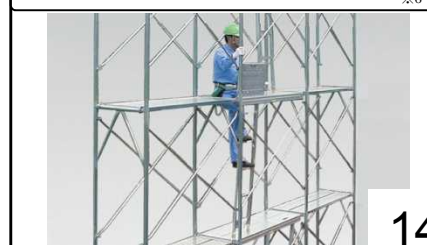
ハッチ式床付き布わくと昇降はしご ※6

- ・ 昇降設備は足場上での作業状況を踏まえ、適切な位置に必要な数を設置してください。
- ・ 「昇降階段」の設置が困難な場合には、ハッチ式の床付き布わくと昇降はしごを組み合わせて設置する等により、不安全行動の誘発を防止してください。
