図1はんぺん包装機改善例（改善後）

## 図2 サイレントカッター改善事例 横浜工場

| テーマ：サイレントカッター安全対策 | | | |

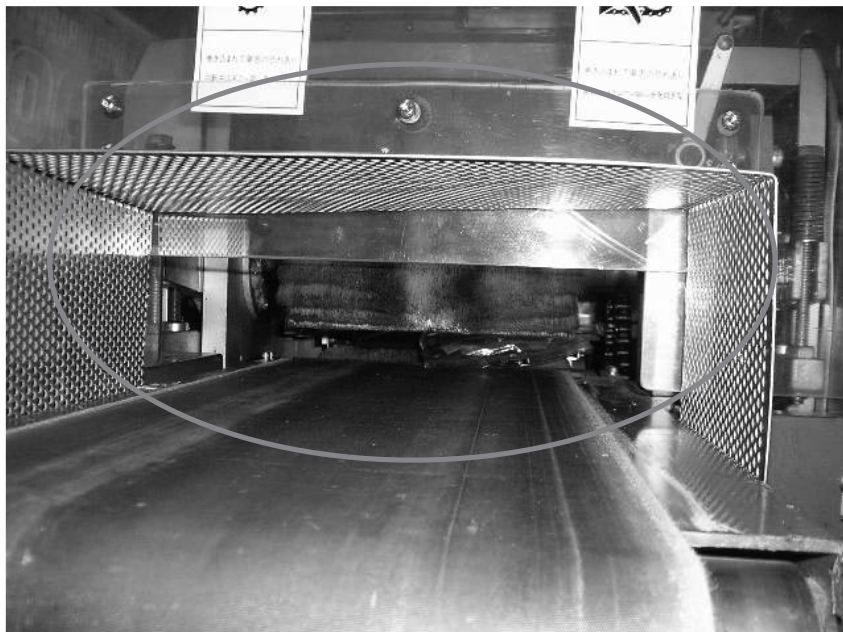
包装後、開口部の高さ変更  
105mm⇒65mmに変更

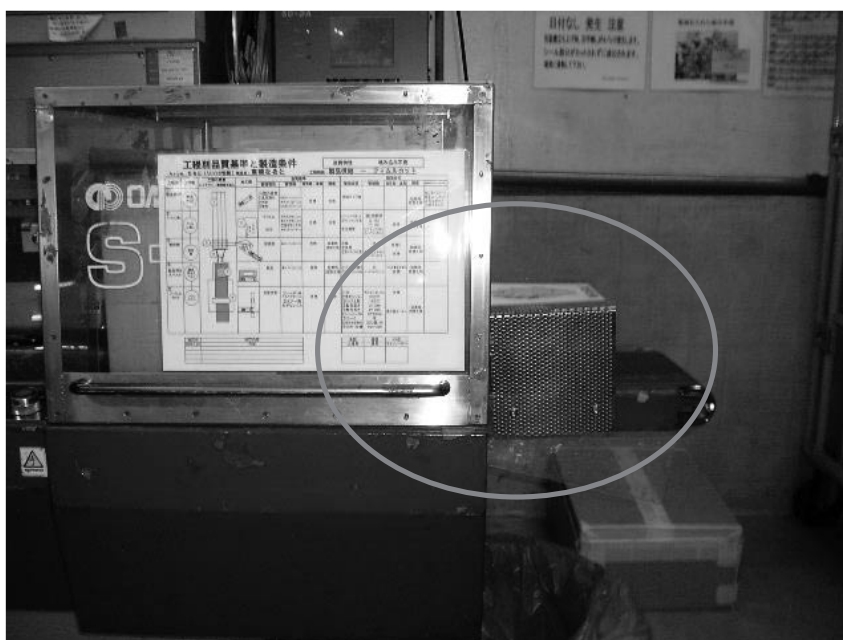
包装後、開口部出口の延長  
200mm延長

⇒カット刃に手が届かないようにする

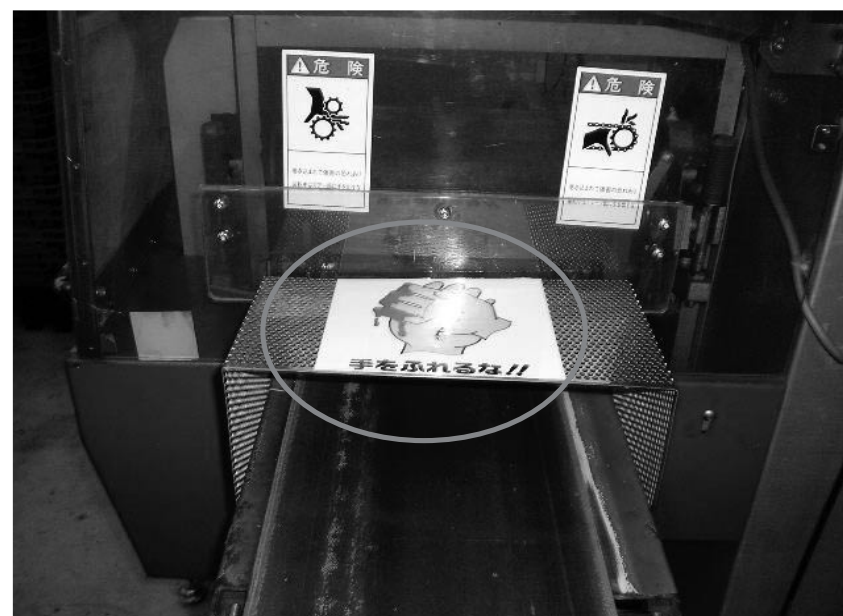
包装後出口に危険標示をし、作業者に意識付け

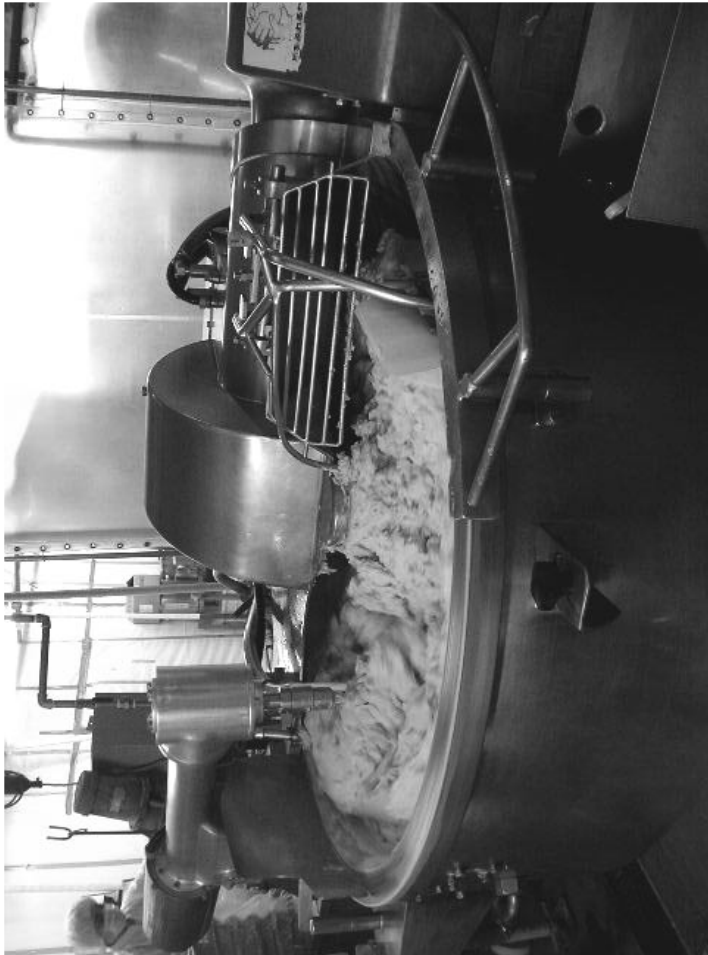
| <b>現象と問題点：</b> サイレントカッター全部が開放になっている<br>身体が入り、危険である | | <b>効果金額</b> 身体が入る危険性が無くなった<br>（効果） | |

| <b>改善の内容：</b> 全面カバーの取り付け | | <b>標準化と横展開：</b> 今後導入するサイレントカッターの標準仕様にする | |
