### 第 4 講座 工作物石綿事前調査報告書の作成

#### 4.1 解体・改修における事前調査報告書の作成

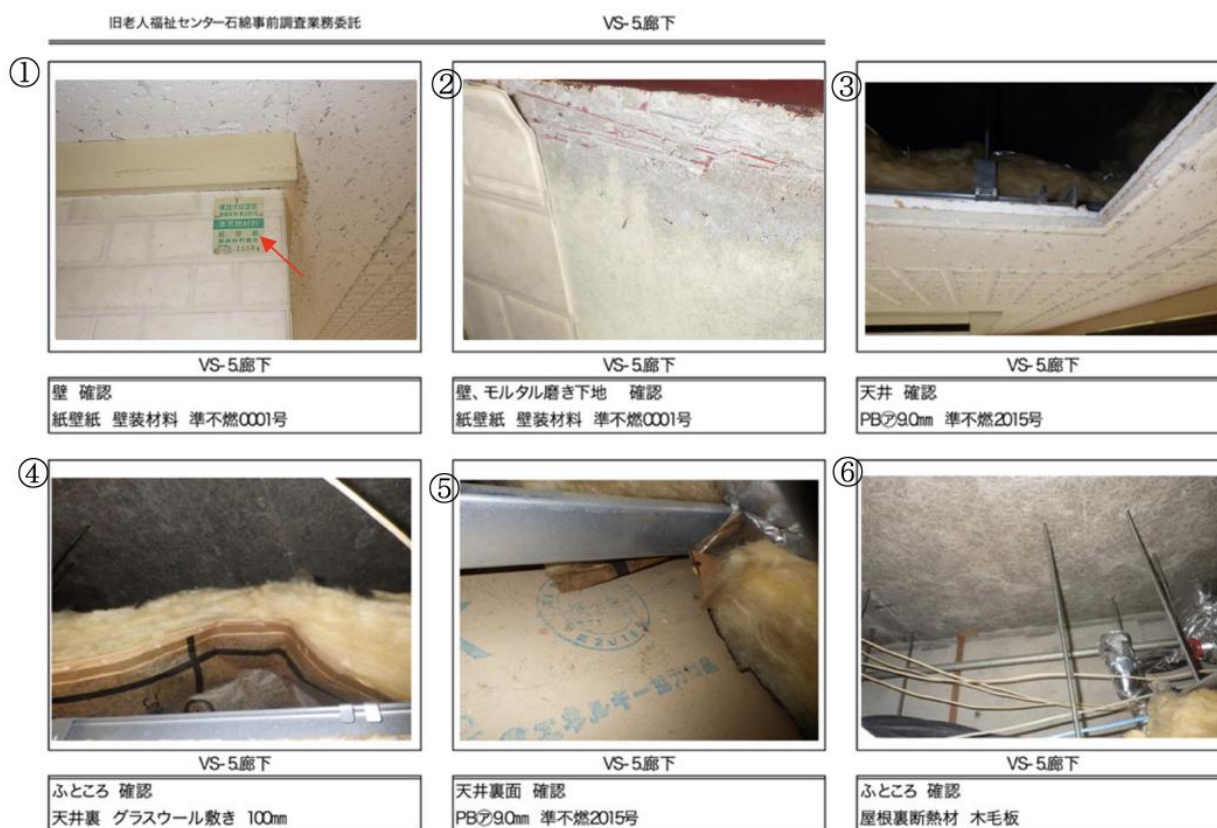
図 4.4 調査状況写真帳（判断根拠写真帳）（建築物の例）

- ② 下地はモルタル塗りで、壁は無含有
- ③ 天井点検口の小口で、2重張りであること、各ボードの厚みを確認
- ④ ⑤天井板の上にあるグラスウール断熱材をめくるとせっこうボードの準不燃番号から不含有であることを確認
- 5 ⑤ 天井内スラブ下には木毛版が打ち込まれていた。これも無含有建材。これら一連の写真に資料番号を付し、「詳細調査報告書」の該当欄（判断根拠資料）に記入し、参照できるようにする。

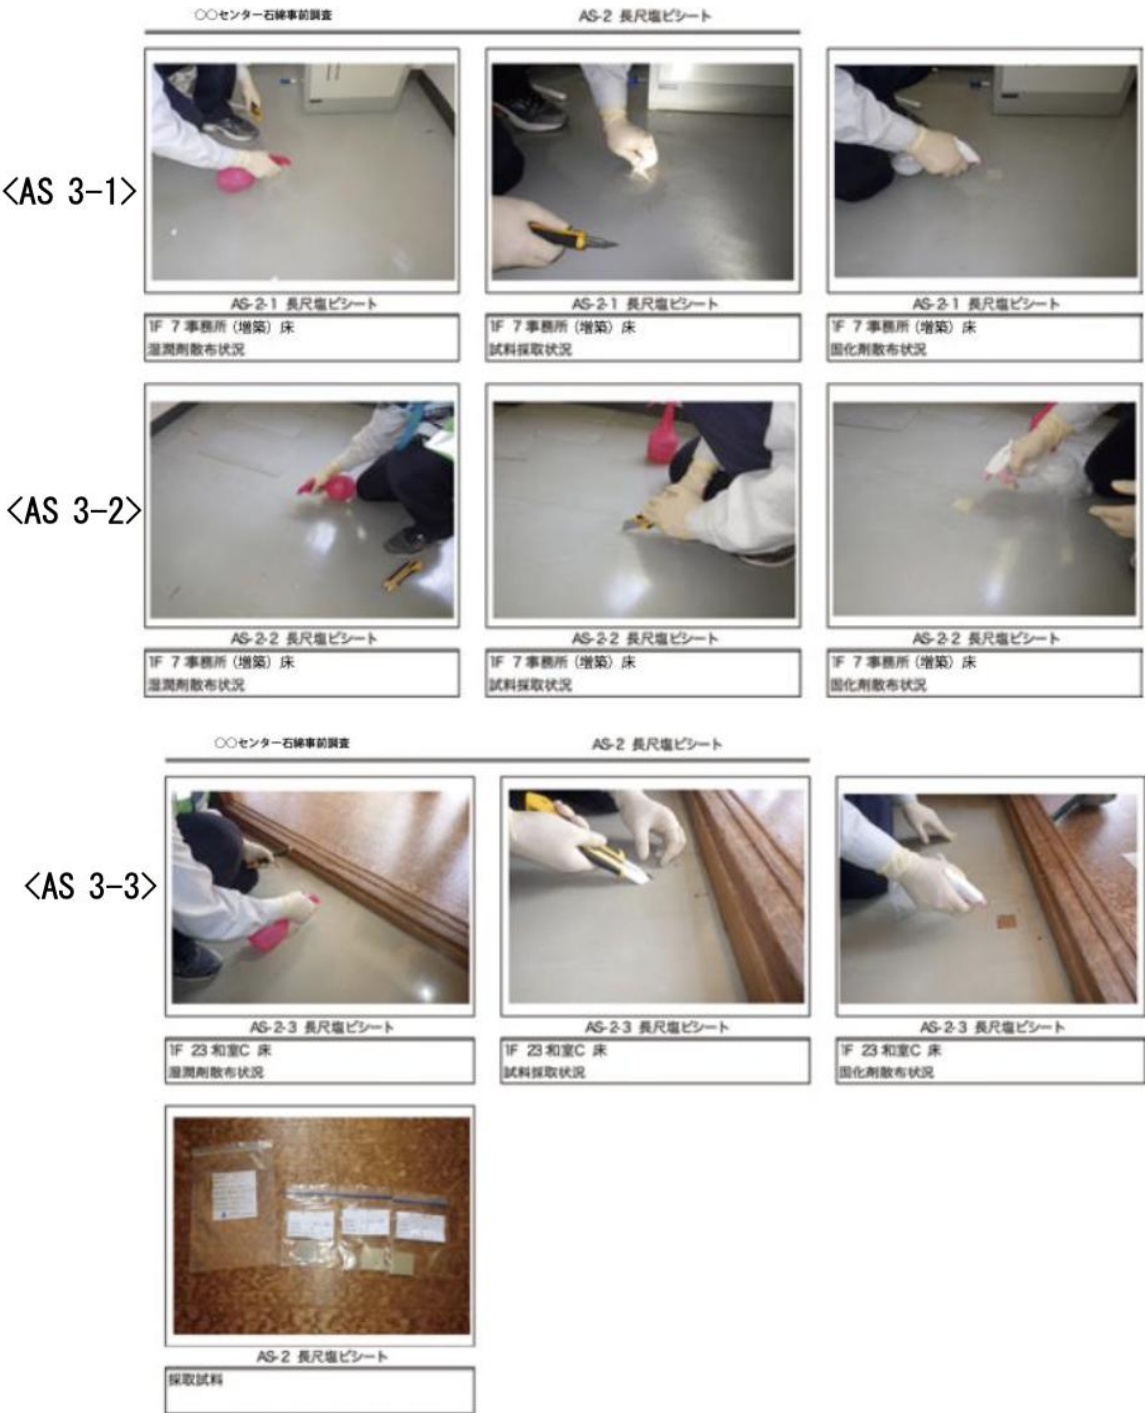
図 4.6 試料採取（サンプリング）状況写真（建築物の例）

図 4.6 では建築物の例として、AS-1、2、3 の長尺塩ビシートの試料（AS-2-3 表 4.1 参照）について、採取前の湿潤剤散布状況、試料採取状況、採取後の固化材散布状況の写真及び採取資料の写真を示している。1 建材について 3 箇所以上から採取することになるため、写真は最低でも 10 枚で 1 検体の採取状況を示すようにまとめる。

試料採取において、1 検体（3 箇所以上）採取する。石綿則第 3 条第 5 項の分析により石綿なしを判定しようとする場合には、非意図的に混入した石綿の有無も確認することが必要であることから、分析方法にかかわらず、同一と考えられる建材の範囲ごとに、原則として 3 箇所以上から試料を採取する（変動性・均一性の適切な考慮）。

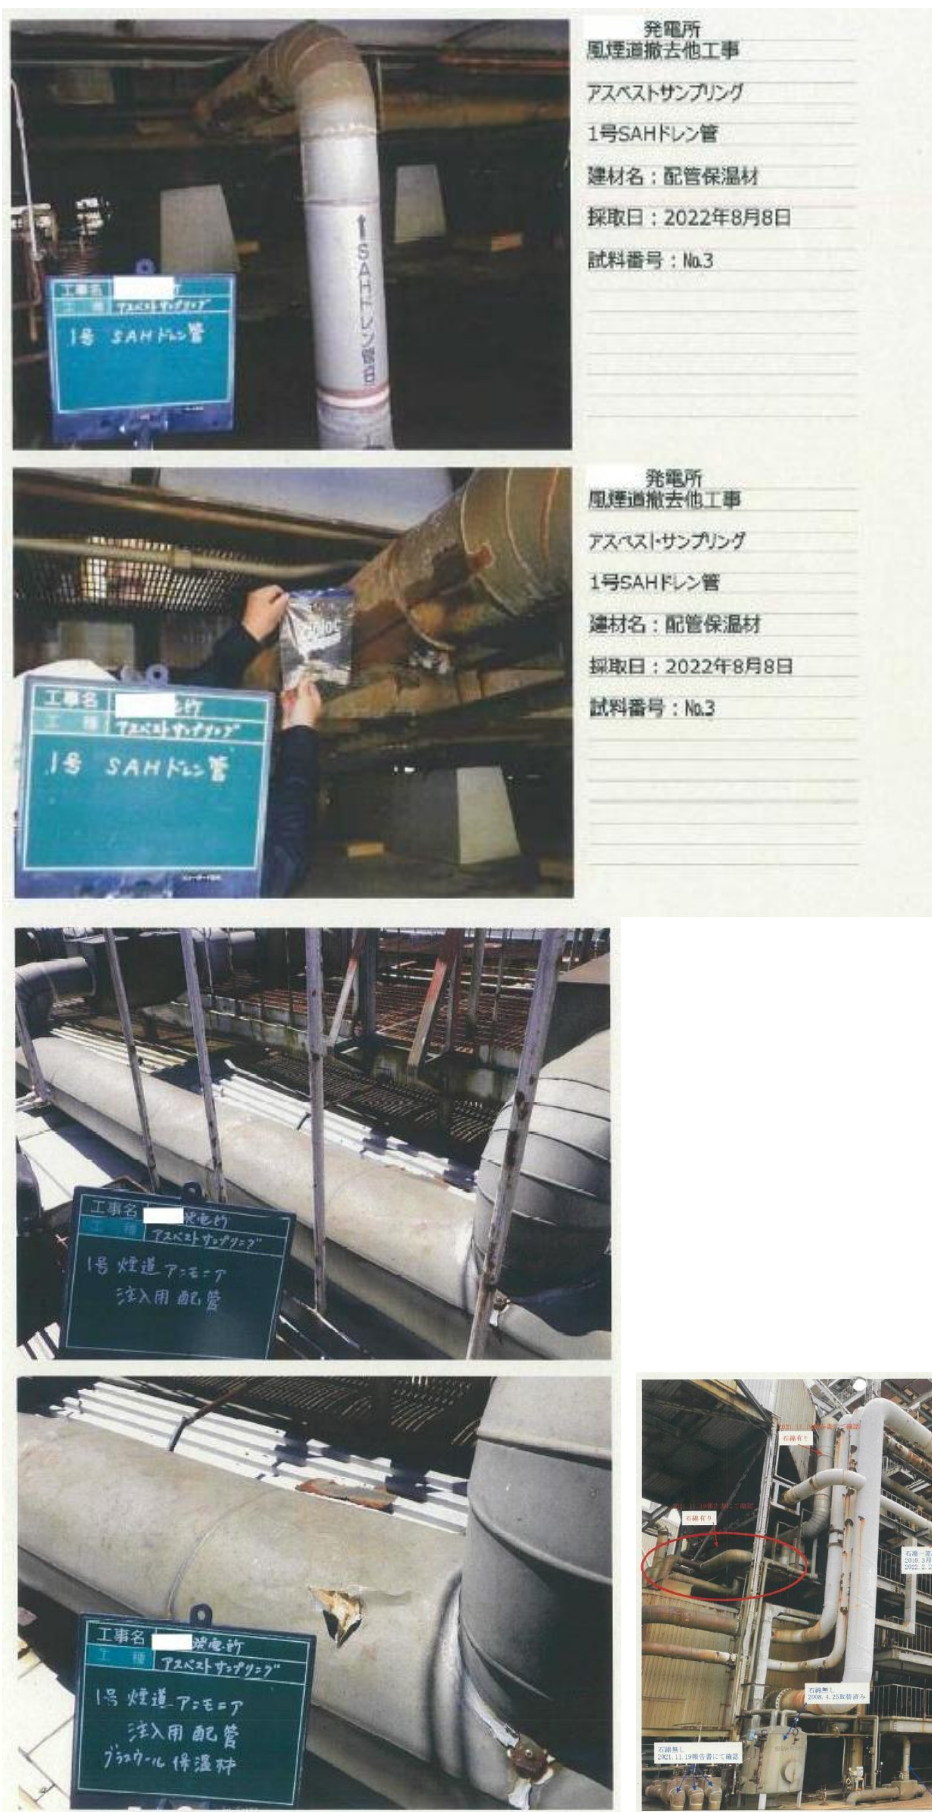
図 4.19 事前調査時の写真の例

10 調査報告書の一例として、部位・資材ごとに整理した「確認表」を作成し管理するという手法も有効と考えられる。確認表の例として、図 4.13 に一般的な確認表の例、図 4.14 に炉設備の例、図 4.15 に電気設備の例、図 4.16 に配管・貯蔵設備の例、図 4.17 に建築物一体設備等の例、図 4.18 にその他の工作物の例を示す。なお、調査対象は個々の設備ごとに異なるものであり、例で示された部位のみを調査対象として限定するものではない。また、事前調査時の確認状況、試料採取箇所等の記録・整理にあたっては、現場写真を活用することも有効であるため、参考例を図 4.19 に示す。
