第9回 歴史的建造物の保存等検討会議事次第

歴史的建造物等の補修状況

歴史的建造物補修対象候補

歴史的建造物調査結果（一覧）

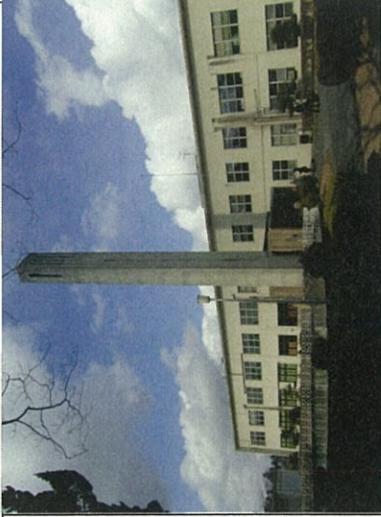
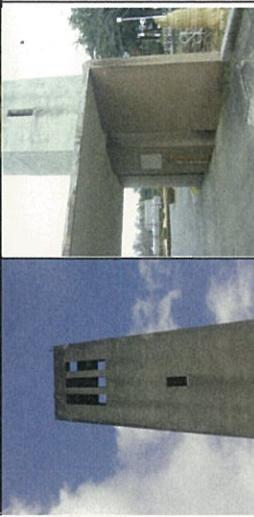
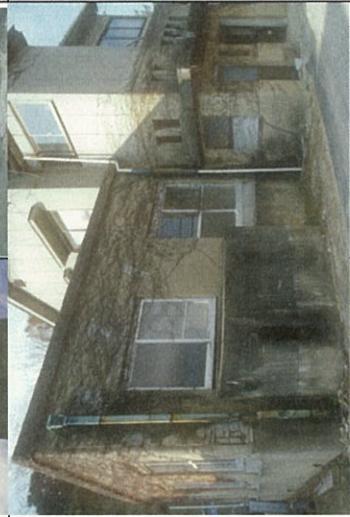
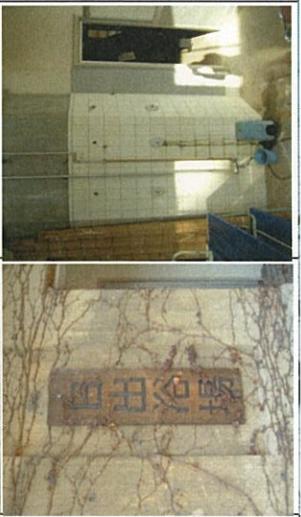
評価	備考
<p>菊池恵楓園</p> <p>調査日 2009/7/10 旧事務本館</p> <p>【用途】事務所</p> <p>【建設年】昭和26(1951)年</p> <p>【構造形式】鉄筋コンクリート</p> <p>【規模】地上2階</p> <p>【歴歴】</p> <ul style="list-style-type: none"> ・(「菊池恵楓園50年史」より) 昭和26年 3月26日 第5期拡張工事(事務本館、病棟事務支所、独身舎、夫婦舎など新築107棟5、037坪余)竣工。 <p>・旧事務本館(設計:厚生省、施工:竹中工務店、昭和26(1951)年)は、1950年第4の熊本につくられた建物の中ではもつとも本格的なもののひとつだったはずである。当時は敗戦直後で、しかもも鉄筋コンクリート造の建物は、民需では昭和13(1938)年頃からつくれなくなっていた。この日本館は終戦10年の後に鉄筋コンクリート造が再びつくられ、(はじめた頃のもので、熊本における建築史的意義は認められる。また、階高が高いことから、当時としては工費をかなりかけた建物に見られる。デザインも当時の最新のシンプルなもので、長手を方向立面に柱のように張り出しを付けて、立面を引き締まつた表現にしている点が注目される。(竹中工務店の寄付によるといふ)と建物本体の間に庇を架けているが、それを軽快に見せるため、逆張りにしている点にも設計者の配慮を感じられる。この建物は、熊本の戦後の建築史を語る上で貴重な例といえる。スチール・サッシュも当初のものが残っている。保存する価値は十分にある。</p>

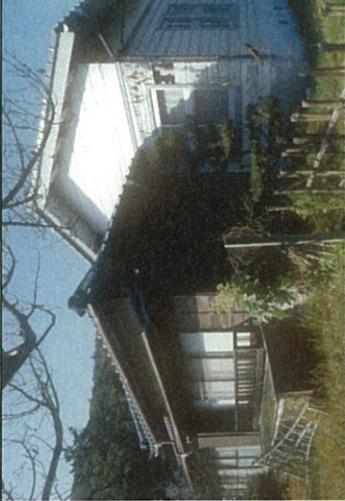
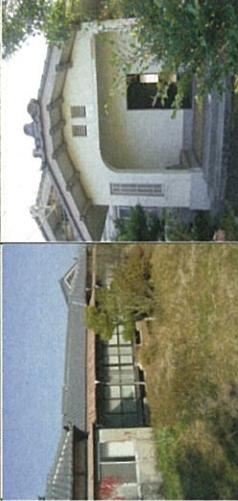
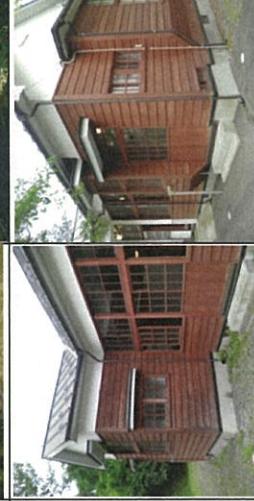
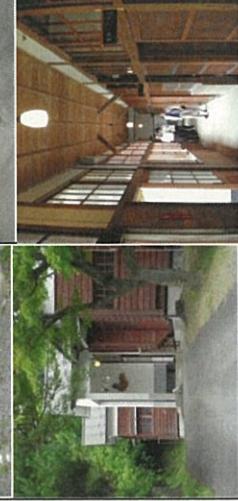
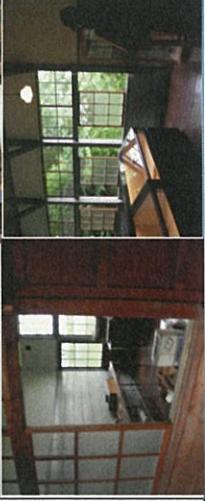
調査日	対象施設	概要	評価	備考
2009/5/15	園長官舎	<p>【用途】官舎(住宅)</p> <p>【建設年】昭和5(1930)年</p> <p>【構造形式】木造</p> <p>【面積】建業面積・延床面積:163.27平方メートル</p> <p>【構成材料(現在)】</p> <ul style="list-style-type: none"> ・外壁:下見板張り・モルタル ・屋根:瓦葺・トタン葺き(一部) <p>この建物は、ハンセン病への対応に人生を捧げた光田健輔が住んでいた建物という点に史跡としての価値を認められる。愛生園の建物を見る限り、ほかの療養所に比べて費用がかかれていることがわかる。本館だけではなく、回春寮、そして浴場までは鉄筋コンクリート造になっている。このようなことはほかの療養所には見られず、内務省が愛生園をモデルとして位置づけていたことがうかがえる。その予算獲得には、内務省の事務官僚に対する光田の強い働きかけがあつた可能性も考えられる。</p>

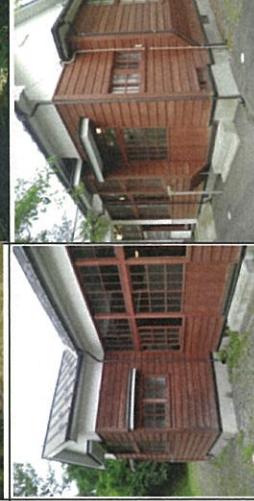
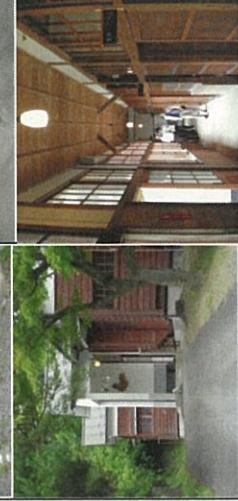
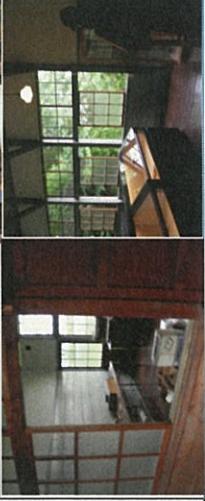
2010/7/9	新田小・中学校 葉の木沢分校	<p>【用途】学校(小中学校)</p> <p>【建設年】昭和28(1953)年</p> <p>【構造形式】木造</p> <p>【面積】地上1階</p> <p>・新田小・中学校葉ノ木沢分校、昭和26(1951)年6月4日に開校式、昭和40(1965)年3月25日閉校式。</p> <p>・葉ノ木沢分校の前には、学校教育法に基づく学校でなかつたが、新生学園があり、学齢期児童の教育にあたつていた(昭和4(1939)年4月1日創立、昭和26(1951)年6月3日開校)。(以下「忘られた地の群像 東北新生園入園者自会40年史」とし)</p> <p>・仮校舎は4坪の小さな部屋一つで、生徒は年度途中の転入生を含め12名で墨板とチヨーク以外は、何一つない教具のものとのスタートであった。「少年寮は寄贈金で材料を購入し、患者の奉仕作業によるもので6月27日に開設された、また、少女寮は一般独立身寮(恩賜寮)を転用したものである。それまでは大人の寮舎に分散して生活していた)小さい校舎での授業は2年間で、28年7月18日には父兄達の協力で真新しい校舎(43.2坪)へ移転した。8月には東北新生園教育振興委員会が奉足し、昭和30年には小さなながらも屋内体育館が完成して卓球、跳び箱等で、雨天でも大いに活用できた。」</p> <p>・閉校後は倉庫として使われていたが、復元し、その当時の椅子子机なども再現され、平成18年6月26日より「しんせん資料館」として活用されている。</p> <p>【構成材料】</p> <ul style="list-style-type: none"> ・屋根:スレート葺 ・外壁:モルタル、下見板張り ・基礎:コンクリート打

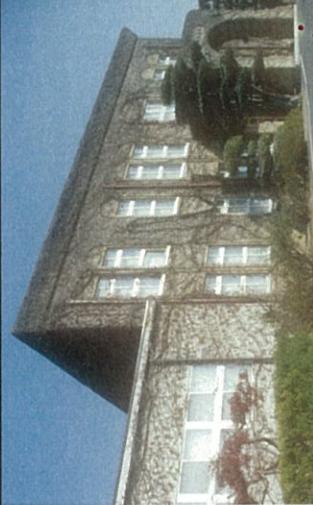
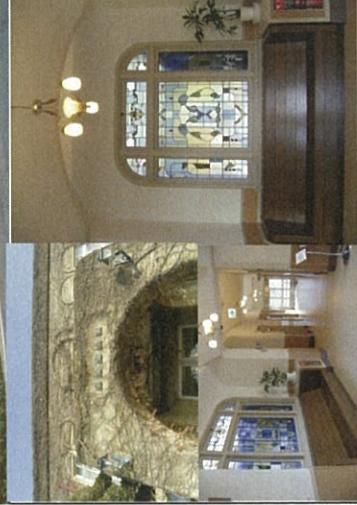
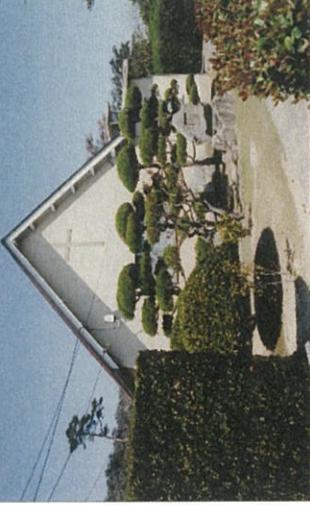
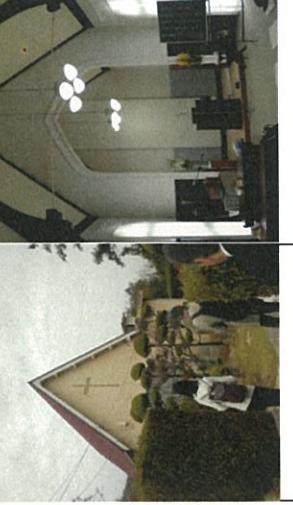
調査日	対象施設	概要	評価	備考
2009/5/15 旧事務本館	<p>【用途】事務所 【建設年】昭和5(1930)年5月30日 【増改築年】昭和9(1934)年1月30日増築 昭和9(1934)年5月20日増築 昭和11(1936)年11月30日増築 昭和12(1937)年2月15日増築 36. 50増平 口(判認不能) 昭和13(1938)年12月28日増築 昭和27(1952)年9月15日増築 昭和28(1953)年8月31日増築 * 増築の内容は不明</p> <p>【構造形式】鉄筋コンクリート造 及び 木造 【規模】地上2階 【面積】建築面積:375. 47平方メートル 延床面積:476. 20平方メートル</p> <p>【履歴】 ・『曙の潮流 長島愛生園入園者自治会史』より 旧事務本館は、1930(昭和5)年に、國立療養所第1号として創立された長島愛生園の創立當時の建物65棟の中核として1930(昭和5)年5月30日竣工した。 当初の建築評議会は、114, 079坪、鉄筋コンクリート造り2階建てで一部木造平屋建て、工事費は29, 250円14銭と記録されている。 【構成材料(財産台帳より)】 ・外壁:リシン仕上げ ・屋根:厚型スレート葺</p>	<p>・旧事務本館(鉄筋コンクリート造2階建て、昭和5(1930)年)は、外観には、當時の建物に特徴的な要素が見られる。それは、たとえば、上方に拡がるかたちでつけられたラベット、2階の窓上部がアーチ形になっていることで、大正末期から昭和初期にかけて日本でも流行した、表現主義といわれる様式に属するものである。外壁のリシン仕上げもこの頃よく用いられたものである。残念ながら、内部は改変され、当初の姿はほとんど失われている。</p> <p>以上から、外観に大正末期から昭和初期の特徴がよく示されている点に建築史的価値が認められる。</p>

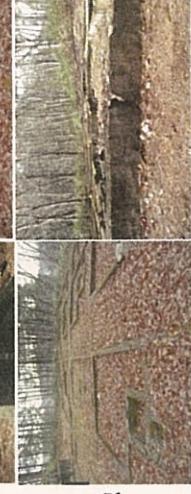
調査日	対象施設	概要	評価	備考
	重監房(特別病室)	<p>【用途】監房 【建設年】昭和13(1938)年 【規模】地上1階 【面積】建築面積・延床面積:32.75坪</p> <p>【履歴】 ・(風雪の紋一栗生楽泉園患者50年史-より) 1938(昭和13年)12月24日 重監房「特別病室」設置。 ・懲戒換束権に基づき、全国の療養所より園内規律を乱した患者を収容。 ・昭和23(1948)年廃止。</p>

<p>・重監房跡(昭和18(1938)年)は、当初高さ約4mのモルタル塗壁で囲われていたらしいが、現在は建物を含め、基礎部分しか残っていない。したがってそれ自体には建築史的価値は見出しえない。</p> <p>・しかししながら、栗生楽泉園内に重監房(特別病室)が設置され、「草津送り」として恐れられてきた同施設は、ハンセン病の隔離政策の歴史を象徴する施設の一つであり、国の普及啓発事業の一環としてハンセン病及びハンセン病対策の歴史を伝える場とするため、遺跡として維持・保存等を検討することには意味があると考察される。</p> <p>ちなみに、基礎には中央部東西方向に軸製が認められ、敷地の半分が崖側に斜れている恐れがあるので、地盤の調査が必要。</p>	
	最上舎	<p>【用途】寮舎(住宅) 【建設年】昭和15(1940)年10月 【構造形式】木造 【規模】地上1階 【面積】建築面積・延床面積:40平方メートル 【履歴】財産台帳より) ・昭和15(1931)年10月竣工、同16年1月廃止。 ・協会より寄付。 【構成材料・財産台帳より】 ・屋根・亜鉛平鉄板葺</p>

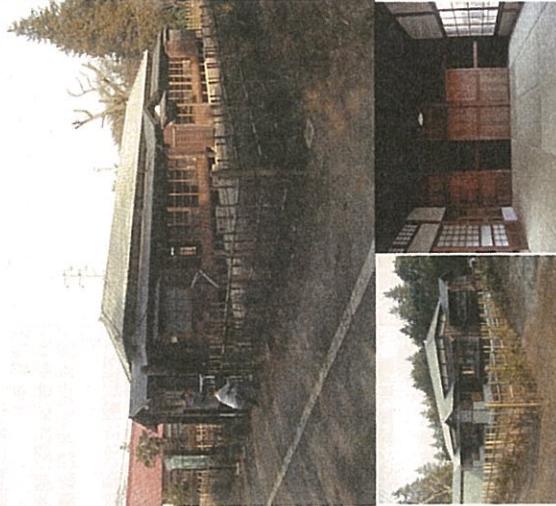
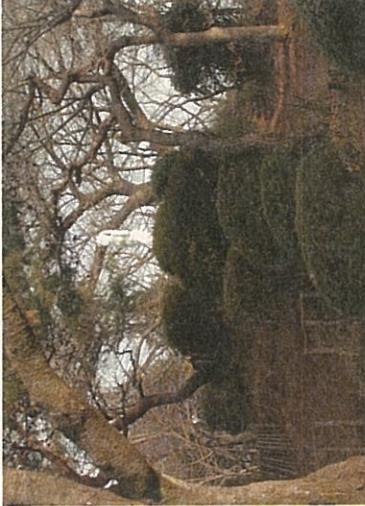
調査日	対象施設	概要	評価	備考
	旧山吹舎	<p>【用途】寮舎(住宅)</p> <p>【建設年】昭和3(1928)年10月 【増改築年】修復 平成15(2003)年8月竣工 【構造形式】木造 【規模】地上1階 【面積】建築面積・延床面積：145.45平方メートル</p> <p>【使用状況】 (以下入所者への聞き取りによる) ・12畳半の部屋に8人が住んでいた。 【構成材料】 ・財産台帳より 屋根:スレート葺 現在 外壁:下見板張り・漆喰 屋根:スレート葺・タン書き(一部)</p>

<p>・旧山吹舎(木造平家、昭和3(1928)年)は、宿舎だった建物で、当初材を残しながら復元した点に建築史的価値があると考えられる。往時の姿をつかがわせる建物として保存の意義が認められる。</p> <p>・前回調査での評価に特に付け加える点はない。</p>	
	築山(望郷の丘)	<p>【用途】築山</p> <p>【建設年】大正14(1925)年 【履歴】大正11(1922)年に購入した土地の整地によって出土した木の根を集め、逃亡防止用に掘られた堀の残土を積み上げ、患者達の手によってつくられたもの。</p>	<p>・築山は「建築」ではないので、建築史的価値は認めにくい。史跡として見るべきであろう。</p> <p>・前回調査での評価に特に付け加える点はない。</p>

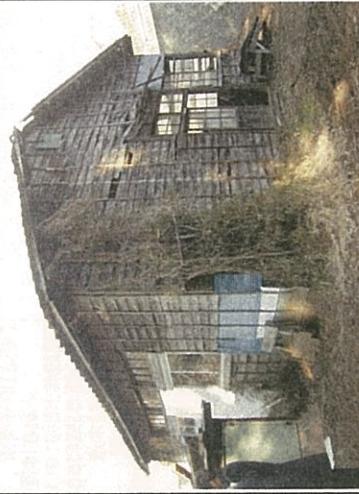
調査日	対象施設	概要	評価	備考
	木工所	<p>【用途】木工所 【建設年】昭和27年(1952)年3月31日</p> <p>【構造形式】木造 【規模】地上1階 【面積】建築面積・延床面積:79.33平方メートル</p> <p>【履歴】</p> <ul style="list-style-type: none"> ・木工所として昭和60(1985)年頃まで使用 【構成材料】 ・昭和34(1959)年4月1日作成の財産台帳より 屋根:セメント瓦葺 現在外壁:押縁下見板張り 屋根:セメント瓦葺 	<p>・木工所(木造平家、昭和27(1952)年)は、中での作業の必要上からか、平家にしては高さの高い建物である。傷みがひどく(構が曲がっているなど、構造的にも危険な状態にある)、建築史的価値を問題にできる状態にはない。いつ倒壊してもおかしくない状況にある。</p> <p>・前回調査での評価に特に付け加える点はない。ただ、自治会から、入所者作業により建てた施設であり、入所者の思いが残る建物である旨のコメントを得ている。</p>	
四阿		<p>・2005年の台風で崩壊。2006年の施設整備で再建。</p>	<p>・現存する建物は、2006年に建て直されたものであり、評価の対象外と考えられる。</p>

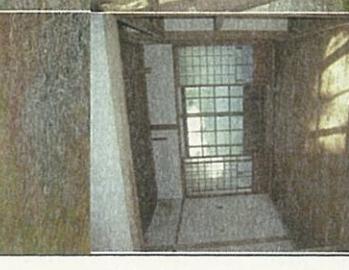
調査日	対象施設	概要	評価	備考
	羽衣寮	<p>【用途】寮舎(住宅) 【構造形式】木造 【規模】地上1階 【面積】建業面積・延床面積 92.97メートル 【屋庭】</p> <p>・昭和38(1963)年2月28日に富士寮とともに現在地に移築(住宅)として昭和56(1981)年頃まで使用。7つあった夫婦舎のうちの1つ。 (国立駿河療養所開所50周年記念誌)(平成7年)より</p> <p>昭和55(1980)年6月10日 羽衣寮夫婦桜悲者、新博へ移転完了</p> <p>【構成材料】 ・(昭和38(1963)年3月31日作成の財産台帳より) 屋根:厚型スレート葺 ・現在 外壁:モルタル 屋根:厚型スレート葺</p>	<p>・羽衣寮(木造平家、昭和38(1963)年)は4つの生戸をひどつの屋根で覆ったもので、室構成など、宿舎の一般的な類型にしたがつたものである。建設年代が比較的新しいことをあわせ考へると、現時点では建築史的価値を見出しそう。前回調査時よりも傷み(特に屋根)がひどくなっているのも懸念される。</p>

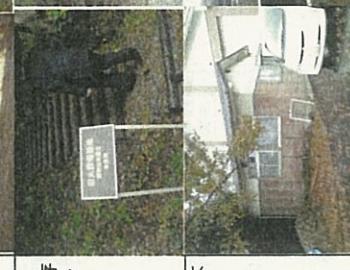
火葬場	<p>・1957年に建設。一度も使用されず朽ち果てており、煉瓦造りの釜のみ現存。</p>	<p>・療養所の中にあるべき建物として建設されたが、一度も使用されておらず、他の療養所にも存在するものであることを踏まえれば、その価値を見出しそう。</p>

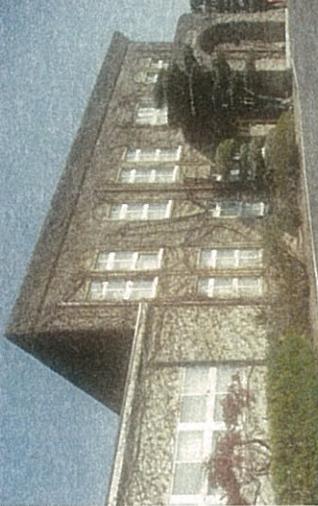
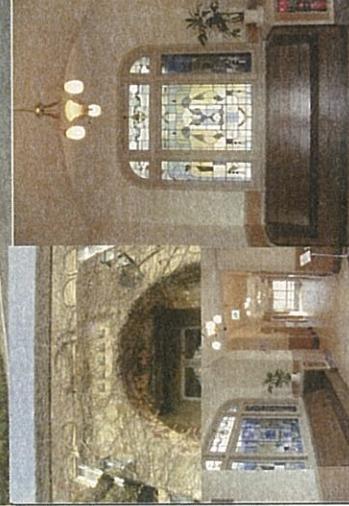
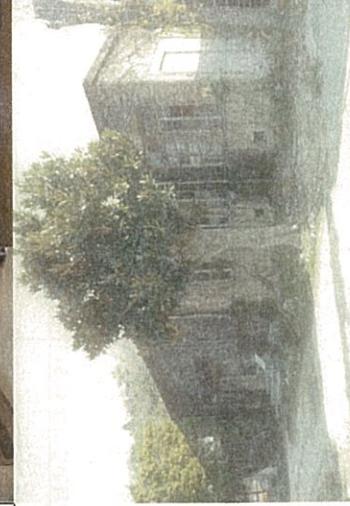
調査日	対象施設	概要	評価	備考
長島愛生園	2009/5/15	旧事務本館	<p>【用途】事務所 【建設年】昭和5(1930)年5月30日 【増改築年】昭和9(1934)年1月30日増築 昭和9(1934)年5月20日増築 昭和11(1936)年11月30日増築 昭和11(1937)年2月15日増築 36. 50増平 口(判読不能) 昭和13(1938)年12月28日増築 昭和27(1952)年9月15日増築 昭和28(1953)年8月31日増築 * 増築の内容は不明 【構造形式】鉄筋コンクリート造 及び 木造 【規模】地上2階 【面積】建築面積:375. 47平方メートル 延床面積:476. 20平方メートル</p> <p>【履歴】 ・(「暗の潮流 長島愛生園入園者自治会史」)より 旧事務本館は、1930(昭和5)年に、国立療養所第1号として創立された長島愛生園の創立当時の建物65棟の中核として1930(昭和5)年5月30日竣工した。 当初の建築坪数は、114. 07坪、鉄筋コンクリート造り2階建てで一部木造平屋建て、工事費は29. 250円14銭と記録されている。 【構成材料(財産台帳より)】 ・外壁 リシン仕上げ ・屋根 厚型スレート葺</p>	<p>・旧事務本館(鉄筋コンクリート造2階建て、昭和5(1930)年)は、外観には、上方に折がる要素が見られる。それは、たどえ(ば、上方に折がるかたちでつけられたバラベット、2階の窓上部がアーチ形になつて日本でも流行したこと)で、大正末期から昭和初期にかけて日本でも流行した、表現主義といわれる様式に属するものである。外壁のリシン仕上げもこの頃よく用いられたものである。残念ながら、内部は改変され、当初の姿はほとんど失われている。</p> <p>以上から、外観に大正末期から昭和初期の特徴がよく示されている点に建築史的価値が認められる。</p>	
		回春寮	<p>【用途】收容所 【建設年】昭和5(1930)年5月30日 【構造形式】鉄筋コンクリート造 及び 木造 【規模】地上1階 【面積】建築面積・延床面積:206. 04平方メートル</p> <p>【履歴】 ・回春寮も事務本館と同じく開園当初に建てられた建物の一つ。 ・回春寮前の收容待機に降り立つた患者たちを一時收容するための建物で、検診や病歴の確認等を行ひ、症状等に応じて各寮へ振り分けるまで10日程度留め置いた。昭和30年代初頭まで行われていた。</p> <p>・入所の際、回春寮前に敷かれたゴザの上に荷物を置かせ、園内持ち込みの禁じられている品(現金、麻薬、カメラ、懐中電灯、凶器、万年筆)を没収するところ(ほととぎに、所持品をクレジールで消毒した。また、患者たちは裸にされ、クレジール入りの消毒風呂に入れられた)。</p> <p>【構成材料(財産台帳より)】 ・外壁:モルタル塗 ・屋根:厚型スレート葺</p>

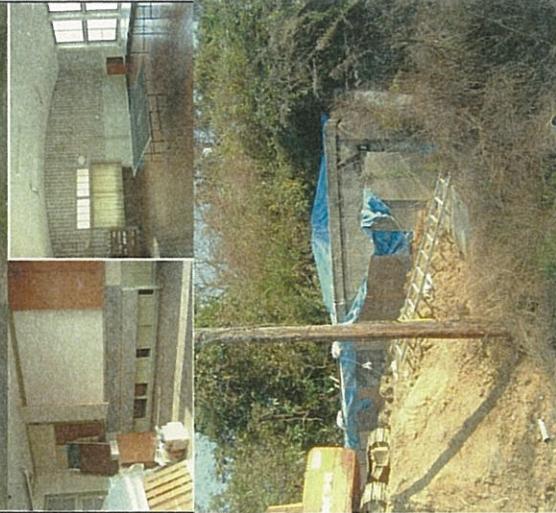
調査日	対象施設	概要	評価	備考
邑久高校新良田教室	<p>【用途】高校 【建設年】昭和30(1955)年 【構造形式・規模】木造 講堂：地上1階 特別教室：木造 地上1階 寄宿舎：木造 地上1階</p> <p>【面積】 講堂：建築面積・延床面積 165. 28平方メートル</p> <p>【歴史】 ・昭和30(1955)年9月16日「岡山県立邑久高等学校定期課程新良田教室」開校式挙行。昭和62(1987)年3月閉校。 ・特別教室、講堂、寄宿舎が現存。その他の施設は取り壊し、焼失により残っていない。</p>	<p>・新良田教室(木造平家、昭和30(1955)年) は、当時の一般的な木造建築のやりかたでつくられた建物で、現時点では建築史的価値は見いだしにくい。 ・前回調査での評価に特に付け加える点はない。</p>		
監房	<p>【用途】監禁室 【建設年】昭和5(1930)年12月15日 【構造形式】鉄筋コンクリート造 【面積】地上1階 【面積】建築面積・延床面積：26坪</p> <p>【使用状況】 (以下入所者への聞き取りによる) ・監禁室は昭和6(1931)年の開園から昭和28(1953)年まで使用。 ・昭和39(1964)年精神病棟建設の際に埋められ、現在目に触れる部分は西側のコンクリート壁のみである。このコンクリート壁は土留め代わりとなつたが、その上にビ・たわみ(土から上の土砂の圧力によると思われる)がひどくなつたため、調査時は補強工事中であった。</p> <p>【構成材料】 ・外壁：モルタル塗</p>	<p>・監禁室は、土に埋まっている、また押の部分も改修が施されているとはいえ、当初とは姿がかなり変わっていると思われるため、建築史的価値は認めにくい。</p> <p>・前回調査での評価に特に付け加える点はない。</p>

（この写真は、前回調査時に撮影されたもので、現在は現存する状況ではありません。）

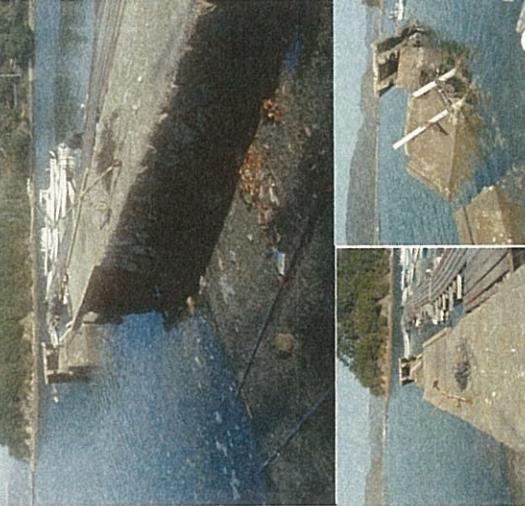
調査日	対象施設	概要	評価	備考
	収容棧橋	<p>【用途】棧橋 【建設年】昭和5(1930)年11月15日 【増改築年】昭和12(1937)年2月15日 改築 昭和14(1939)年7月15日 「模様替」 昭和14(1939)年9月14日 新築 日出南岸 昭和14(1939)年9月14日 新築 内白間 (財産台帳記載のままで)</p> <p>【使用状況】 ・昭和6(1931)年3月27日、金生園からの開拓患者が上陸した際は、手影島を望む礼拝堂前の地点から上陸したが、その後、すべての患者はこの棧橋から出入りすることとなつた。 ・職員や面会人はすべて職員棧橋を利用。使用者の棧橋を分けていた。</p>

<p>・收容棧橋は、当初の姿が残っているならば保存の意味はあると思われるが、現在はかなり崩れており、もし当初の姿を確認できる資料がないければ、「復元」もむずかしい(想像で復元すると、それは、むしろ「新築」に見えるようなものになってしまふのが懸念される)。</p>

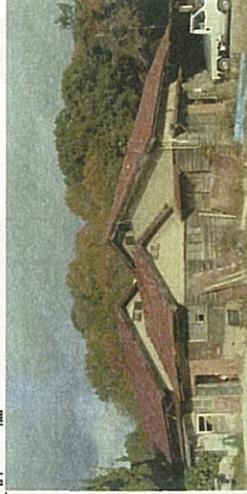
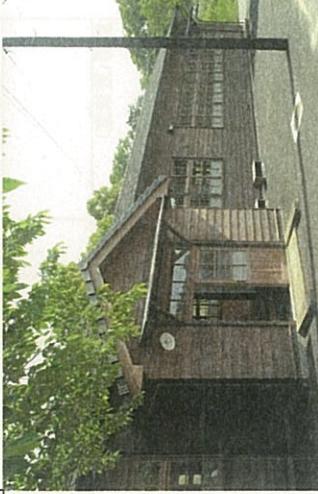
調査日	対象施設	概要	評価
2009/5/15	少年少女舎	<p>【用途】寮金(住居) 【建設年】昭和14(1939)年 【構造形式】木造 【規模】地上1階 【面積】建築面積・延床面積451.1平方メートル 【構成材料】(現在) ・屋根:瓦葺、一部トタン葺 ・外壁:下見板張り</p>

<p>・少年少女舎(木造平家、昭和14(1939)年)は傷みが相当にひどく、建築史的価値を問題にできる状況にはない。</p>
	小中学校校舎 (光明学園)	<p>【用途】学校(小中学校) 【建設年】昭和14(1939)年3月20日 【構造形式】木造 【規模】地上1階 【面積】建築面積・延床面積:231.9平方メートル 【履歴】 ・(「風と海のなが 邑久光明園入園者80年の歩み」より) 昭和14年5月 光明学園設置 昭和20年5月5日 藤掛国民学校第三分教所設置となる 昭和22年 学校教育法施行により堂掛小・中学校第三分校となる 昭和34年 小学校休校 廃校へ 昭和37年 中学校休校 廃校へ 【構成材料】(現在) ・基礎:コンクリート打 ・屋根:瓦葺、一部トタン葺 ・外壁:下見板張り</p>	<p>・前回の調査の後に改修され、資料館としての新しい役割を与えられている。材料がかなり新材に取り替えられているので、建築史的価値はさほど認められないが、足跡としての価値は認められる。</p>

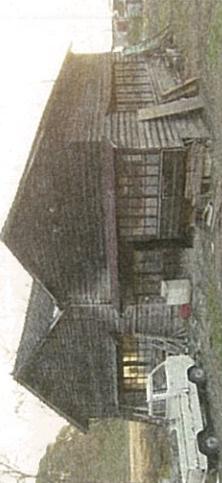
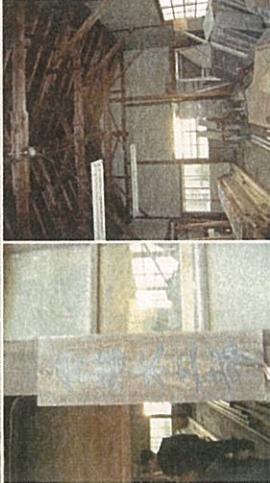
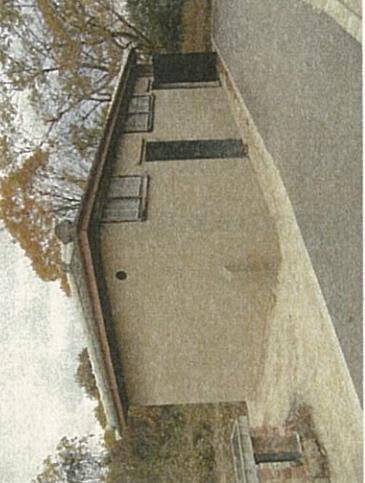
調査日	対象施設	概要	評価	備考
	木工所	<p>[用途]木工作業所 [建設年]昭和27(1952)年8月1日 [構造形式]木造 [規模]地上1階 [面積]建築面積・延床面積:270.75平方メートル 【履歴】 (以下財産台帳による) ・昭和27年度財団法人邑久光明園慰安金より寄付される。 ・昭和30年度において16坪を増築。 ・昭和52年、43平方メートルを取り壊す。 【構成材料(現在)】 ・基礎:コンクリート打 ・外壁:下見板張り、押縁下見板張り ・屋根:瓦葺</p>

<p>木工所(木造平家、昭和27(1952)年)は、竣工時においてはごく一般的な木造建築だったと思われるが、現時点では建築史的価値は見いたしがたい。</p> <p>前回調査での評価に特に付け加える点はないが、前回調査時より傷みがひどくなっているのが懸念される。</p>	
	監房(監禁室)	<p>[用途]監禁室 [建設年]昭和14(1939)年 [構造形式]木造 [規模]地上1階 [面積]建築面積・延床面積:10.36坪 【履歴】 (監視室) ・院長に与えられた懲戒検束権により、園内の規則を乱した患者を収容した。 ・(『風ど海のなか 邑久光明園入園者80年の歩み』より) 「白根の丘の上の監房は、東向きに、木屋の入り江を見下ろすように建てられ、約2間に5間のコンクリート壁で固められていた。東側に二つの薪の扉の入り口があり、そこを入ると約三尺の廊下があつた。房は四つに仕切られ、左から一、二は四畳半くらいの広さがあり、便所が造られていた。続く三、四は狭く狭い房であつた。各房共正面は木の格子がはめられ、入り口は背をかがめなければ通れない程度であつた。床は板張張りで、明かりとりは西側の壁の上方に小さく空いていた。勿論鉄格子がはまつていた。</p> <p>東側の外壁に窓はなく、外気が通うとすればこの西の明かり取り窓だけであった。廊下の天井に薄暗い電灯が二つあるだけ、入り口の戸の扉の扉を開めれば各房では半暗室であった。」</p> <p>【構成材料(現在)】 ・屋根:瓦葺 ・外壁:コンクリート壁</p>	<p>監房(旧・監禁室、1939年竣工)は復元なので、建築史的価値(は認めにしない)、往時の様子をうかがわせる施設としての意義は認められるとして考えらる。</p> <p>むしろ建物構の基礎の方が、当初のものを残す点で、つまり当時の工法がうかがえる点で、技術上の価値が認められる。</p>

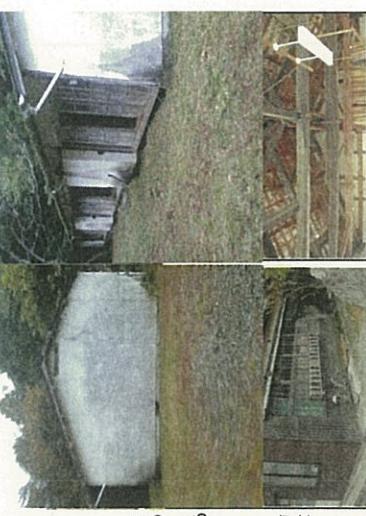
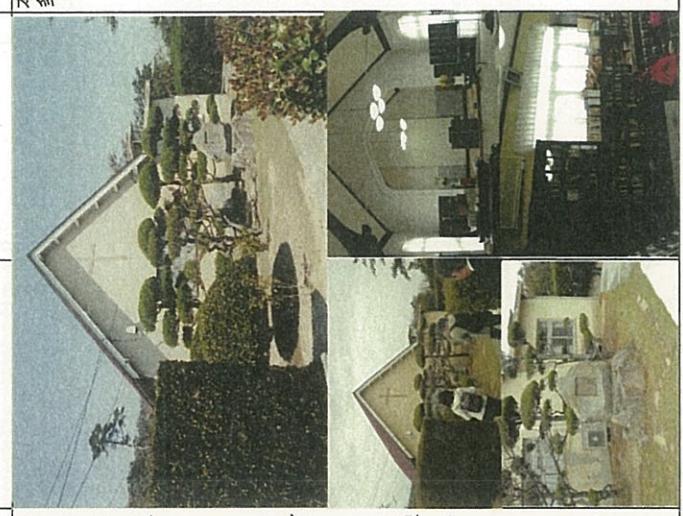
調査日	対象施設	概要	評価	備考
大島青松園	2010/4/19	木工所	[用途]木工所 [建設年]明治41(1908)年 [構造形式]木造 [規模]地上1階 [履歴] ・竣工当初は礼拝堂(講堂)として使用された。 ・改築後は木工所として使用された。 ・現在は木工所として使用されている。	<p>木工所(旧・礼拝堂、木造平屋、明治41(1908)年)は、同園の資料によれば、1908年竣工などとなっており。それが正しければ、全国立教養所のなかでおそらく現存最古の建物ということになる(ただし、サッシュなど、後の改築され、その面影はない)。当初は礼拝堂だったらしいが、中には改築されているのが認められる。たしかに木造(洋風小屋組)は古そうで、しかもトラス組(洋風小屋組)になつてゐるのは注目される(おそらく中を貫通柱の空間にするために採用された工法)。完全には当初の姿をとどめていないものの、竣工年が記録通りであるならば、そこ価値を認めることができる。</p> <p>今回調査で木工所(改築されたもの)は現存する木工所は場所は、火災により焼失しており、現存する木工所は場所を移して建て替えたものではないか。このことである。なお、園事務局の管理台帳等からは、焼却・建替えを示す状況は認められなかったが、現建物の残存状況から推察すると1908年以降に建替えが行われたまのことを考へることの方が自然と思われる。</p> <p>また、天井部の骨組を形成する梁の一部には相当古い木柱を組み合わせている状況が見られ、場合によつては焼失したと証言のあつた木工所から使用できるものをを使った可能性も考えられるが、それを裏付ける証言は取れなかつた。</p>

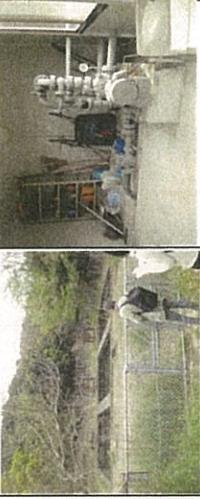
調査日	対象施設	概要	評価	備考
	集水路・貯水池・淨水場【用途】集水路・貯水池・淨水場 【建設年】 ・集水路・貯水池:昭和14(1939)年3月(「閉ざされた島の昭和史」より)うち、貯水池架橋は昭和29(1954)年設置 ・淨水場:昭和15(1940)年7月31日(管理台帳より) 【構造形式】 ・集水路:コンクリート造 ・貯水池:貯水池架橋+鉄骨造> ・淨水場:ろ過池・受水井・受水井+鉄筋コンクリート造> 【隣接】 ・淨水場は15年に設置された後、昭和16(1941)年7月1日に国直移管に伴い連合県より寄付された。 ・(「閉ざされた島の昭和史」大島青松園入所者自治会より) 「(略)~そこで天水利用の水道が計画された。大島の南の山5万坪をとり囲み、山の中腹に3530平米のコンクリートの集水路を作り、谷間に14,800立方メートルの貯水池を造つて雨水を溜めた。山に降った雨が集水路を流れ、貯水池に溜める方法で、当時としては大工事であった。昭和3年に着工し、昭和14年3月に完成した。当時の香川県の降雨量は年間1000ミリで、貯水池が満水すれば2ヶ月間は使用できる計算であったが、満水したのは30年間に2回だけであった。」	<p>・集水路(コンクリート造?)・貯水池・淨水場(鉄筋コンクリート造)は、建設年がはつきりしないが、淨水場が同園の資料から昭和15(1940)年竣 工と見られるので、その上の施設の竣工年はそれより古い可能性が考えられる。(國への移管前につくられた可能性が考えられる)等高線に沿つて集水路を設置し、それを溜池に導くというやり方や、溜池の円筒形の放水装置(そこへの鉄骨構造)を昭和29(1954)年竣工)、その下の淨水施設を含め、水を得るのに苦労したこの園の歴史をうかが せものとして貴重な施設と考えられるが、前回 調査時に見ることができない状態になつてお れてまったく近づくことができないことが想像されるものの、 相当に痛んでいることが想像されるものの、 離認はできなかつた。取水のための一体的なシス テムとしてならば、建築史的価値が認められ る。それがすでに損なわれているとすれば、現時 点では、建築史的価値を認められるのは、淨水施設(貯水場と関連建物)だけといふことになる。</p> <p>ちなんみに、貯水池は、高松市の所有。淨水場には、3層(おそらく沈砂池、沈殿池、濾過池とと思わ れる)ものが現存。これらは、昭和5(1958)年頃 (聞き取り)に海底送水管が通水して以来使用さ れていない。</p>

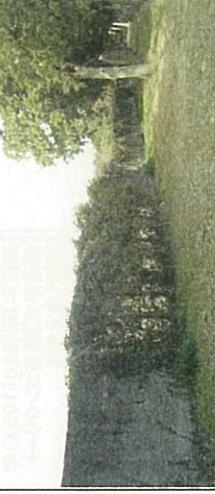
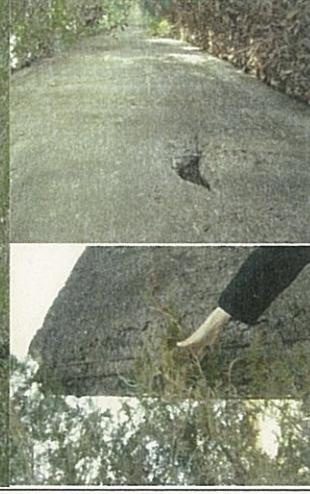
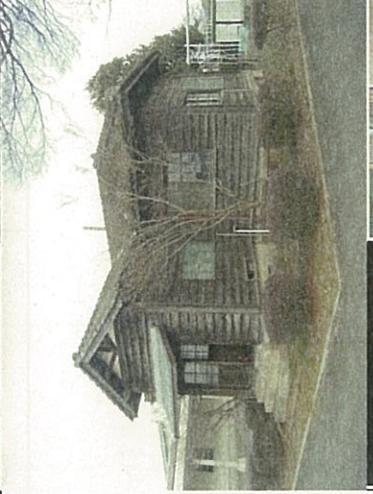
調査日	対象施設	概要	評価	備考
2009/7/10	隔離壁	<p>【用途】屏 【建設年】昭和4(1929)年 【増改築年】昭和27(1952)年11月1日一部取り壇し</p> <p>【構造形式】鉄筋コンクリート ブロック造</p> <p>【歴史】 ・入所者の脱走防止のために、昭和4年、園の北東側と西側に設置された。現存する壁はそれ約700メートル、300メートル。 ・昭和16(1941)年、園に移管される際に、九州7県より寄付を受けた。 ・園の資料によると、南側には板塀、東側には掘りが設置されていたとのこと。また、園内でも患者居住地区と職員官舎地区は高い板塀で仕切られていたとのことである。 ・隔離壁には入所者が開けた小さな穴がところどころに開いている。</p>

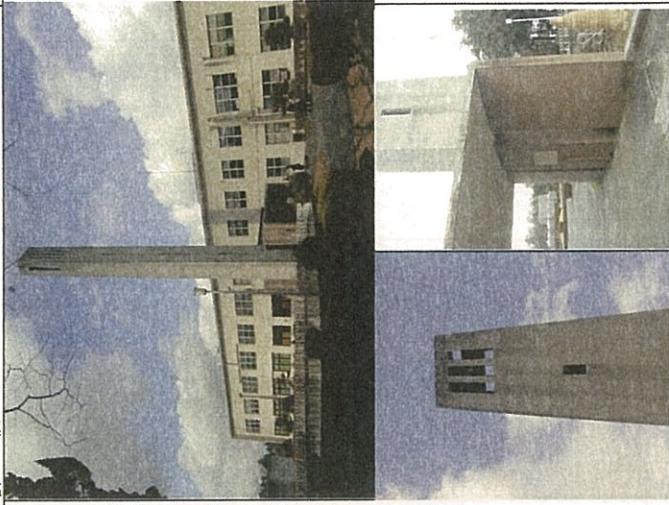
調査日	被験施設	概要	評価	備考
	旧事務本館	<p>【用途】事務所 【建設年】昭和26(1951)年 【構造形式】鉄筋コンクリート 【規模】地上2階 【覆歴】 ・(菊池恵楓園50年史)より 昭和26年 3月26日 第5期拡張工事(事務本館、病棟事務支所、独立身舎、夫婦舎など新築107棟5,037坪余)竣工。</p> <p>「旧事務本館(設計:厚生省、施工:竹中工務店、鉄筋コンクリート造2階建て、昭和26(1951)年)は、1950年頃の熊本につくられた建物の中でもっとも本格的なもののひとつだったはずである。当時は敗戦直後で、しかも鐵筋コンクリート造の建物は、民需では昭和13(1938)年頃からつくれなくなっていた。この日本館は約10年のブランクの後で鉄筋コンクリート造が再びつくられはじめた頃のもので、熊本における戦後最初期の鉄筋コンクリート造建物としての建築史的意義が認められる。また、階高が高いことから、当時としては工費をかなりかけた建物と見られる。」 デザインも当時の最新のシンプルなもので、長手方向立面に柱のように張り出しが付けて、立面を引き締まつた差異にしている点が注目される。塔(竹中工務店の寄附による)と建物本体の間に庇を架けているが、それを軽快に見せるため、逆張りにしている点にも設計者の配慮が感じられる。この建物は、熊本の戦後の建築史を語る上で貴重な例といえる。スチール・サッシュьюも当初のものが残っている。保存する価値は十分にある。</p>

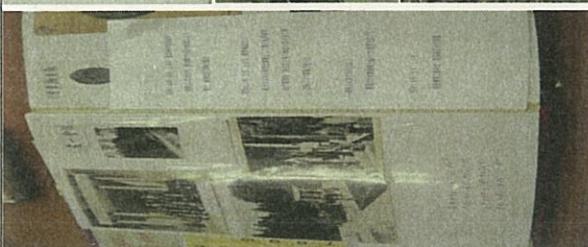
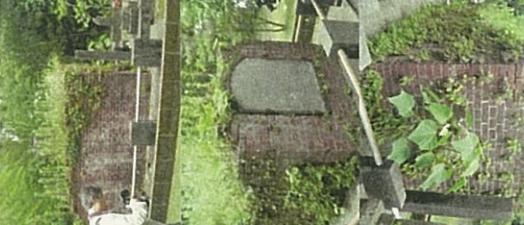
評価	画面	備考	
概要	対象施設	調査日	星塚敬愛園
<p>「旧納骨堂（石の洞窟、昭和13（1938）年）は、壁を掘り込んでつくるという特異な建物で、仕上げは石張りだけ、構造形式は外見からではよくわからない。底およびそれを支える列柱は、同園所の建物台帳には「コンクリート造と見られる。」。面サイドの壁を曲面にして處理するなど、デザイン的に配慮した形跡が伺える。敬愛園に向かって鹿屋近くの吾平山陵に想を得てこのようなかたちでつくるたどいわれる。しかし、面者の類似点は崖を掘り込んでつくるという点だけであり、底部分などはまったく異なる。むしろ、吾平山上陵を含め、柱でつくられた狭空間のデザインがユニークな点を評価すべきであろう。このような形式の納骨堂は他に類例がないと思われるが、地域の歴史を背景に、當地の特性を組み込んでユニークなデザインが施されている点、そして当時の姿をかなりよくとどめていると見られる点で、保存する価値が認められる。</p>

<p>・旧納骨堂（石の洞窟、昭和13（1938）年）は、壁を掘り込んでつくるという特異な建物で、仕上げは石張りだけ、構造形式は外見からではよくわからない。底およびそれを支える列柱は、同園所の建物台帳には「コンクリート造と見られる。」。面サイドの壁を曲面にして處理するなど、デザイン的に配慮した形跡が伺える。敬愛園に向かって鹿屋近くの吾平山陵に想を得てこのようなかたちでつくるたどいわれる。しかし、面者の類似点は崖を掘り込んでつくるという点だけであり、底部分などはまったく異なる。むしろ、吾平山上陵を含め、柱でつくられた狭空間のデザインがユニークな点を評価すべきであろう。このような形式の納骨堂は他に類例がないと思われるが、地域の歴史を背景に、当地の特性を組み込んでユニークなデザインが施されている点、そして当時の姿をかなりよくとどめていると見られる点で、保存する価値が認められる。</p>	
<p>「創立40周年記念誌、国立療養所星塚敬愛園より」 昭和14（1939）年3月13日 西本願寺能尼別院の好意により建設した敬愛園長・納骨式舉行 <以下、H22.5.24調査により確認した事項></p> <ul style="list-style-type: none"> ・初代園長 林 文雄氏の立案で建設資金は西本願寺能尼別院から贈与され、昭和14年1月13日に完成した。 ・昭和19年、太平洋戦争の難局が紧迫し、重病者・不自由者が避難させるため大時空壕（延長1,400m）をこの納骨堂付近に開削した。戦後20年の間に上部の山が陥没しこれが原因で、昭和49年9月に新納骨堂を宗教会館前に建設し、旧納骨堂から遷骨。 ・園においては、看板を立ててパンフレットに掲載するなど、過去の面影を譲す建物として隣されている。現在は、入口部分をベニヤ板でふさいでいる状況であつたが、それ以外は前回調査時との変化は見られなかつた。 ・入所者の上野さん（87歳）S.16.22入所から以下のコメントをいたしました。 ・西本願寺能尼別院を中心とした県下の同派各寺院、近隣の女学校からの寄付金と入園患者の労力奉仕によって建設された。 ・入口は、報音開きにかんぬきで奥行きは3間ほど、両側に壇があつた。 ・納骨堂が設置されている山側に糞尿処理場が出来たため、移設を行つこととなつた。

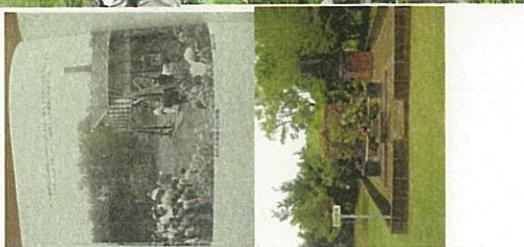
<p>【用途】火葬場</p> <p>【建設年】昭和10（1935）年頃（？）</p> <p>【規模】地下1階</p> <p>【構成材料】</p> <ul style="list-style-type: none"> ・建物は現存せず。 ・釜と煙突部分のみ残っている。釜・煙突はレンガ（フランス積み）、一部コンクリートによる。 ・レンガに刻印あり。

<p>・火葬場跡（昭和10（1935）年頃（？））は、レンガ造、上部は撤去）、は、レンガが造の釜と煙突の跡が残つてゐる。当初の姿はあまり残つておらず、建築史的価値を認めるのはむずかしいが、園の歴史を伝える史跡としての価値はることはできよう。</p> <p>・園においては、看板を立ててパンフレットに掲載するなど、過去の面影を残す建物として残されてい、る。「前回調査での評価に付加される点はない。</p>

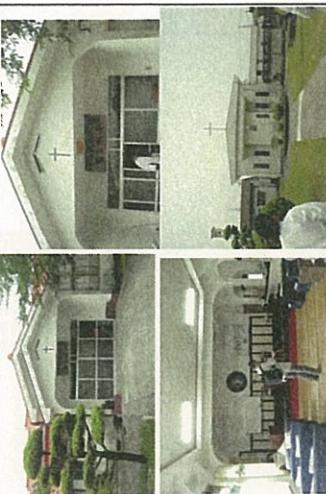
調査日	対象施設	概要	評価
	カトリック教会	・今回追加調査。 昭和49(1974)年設立。施設を見たが事前の資料収集等ができなかつたため、今回の建物確認だけでは、歴史的建造物としての価値までは判断できなかつた。

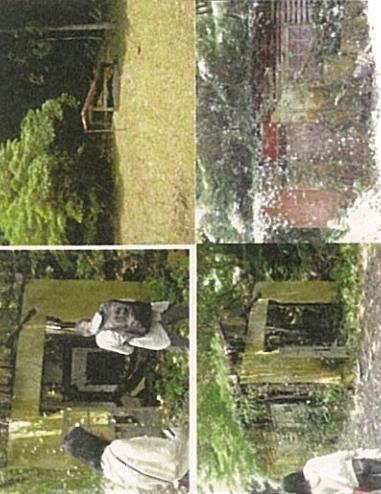
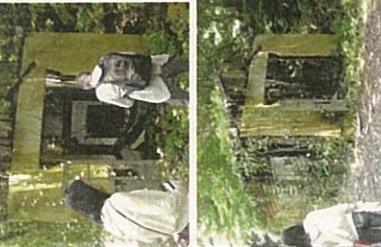
要 概 要	調査日	対象施設	用途	評 価	備考
<p>奄美和光園</p> <p>2010/5/25 旧納骨堂</p> <p>【用途】納骨堂 【建設年】昭和38(1963)年 【構造形式】鉄筋コンクリート造 【規模】地上1階 【履歴】 ・大西基四夫園長(当時)の依頼を受け、名瀬市出身の彫刻家、基俊太郎が設計。 ・膏付により建てられたため、管理台帳等の記録はない。 ・昭和60(1985)年まで使用していた。</p> <p>「旧納骨堂(鉄筋コンクリート造平屋建て、昭和38(1963)年)は、当時の大西基四夫園長の依頼を受けて、名瀬出身の彫刻家、基俊太郎が設計した。基は彫刻家だが、硫山美術館第一・第二展示棟(1982、1996)を設計している。それらは力強い造形のもので、形に關する彼の非凡なセンスを感じさせる。建設費は膏付でまかなかった。大西園長の著えで、小川の向こうの小さな平地に建てられたという。建物全体を中心軸上の梁で支えるキャントリー構造で、そのうえに隅を丸めたたいたいキューピックな建物が載つている。平面は2.8m四方の正方形である。屋根は緩勾配の片流れで、後方に煙を突き出して雨水を排出するようになっている。屋下にはスリット状の明かりなどが縦に入っている。屋根中央にはドーム状のトッパライトがあり、スリットから光とあいまって、内部に圧巻な霊園氣をくり出していたこと見られる。基夫へから聞き取りによれば、俊太郎が建物を手渡かせたのは温氣を避けるためであり、人口扉は(現状はアルミ・サッシュ)当初は木製フランジュの両開き戸で、やや形度を落とした緑色でペイントされていたという。また、ヒューマンスケールを制作のモットーにしていたので、小振りなものにしたという。今回内部には立ち入れなかつたが、内部は一体空間で、両側の壁に木製棚が設け、骨壺を安置していたらしい。この建物は、敷地の状況をふまえながら、小規模ながら莊厳な霊園氣をつくりだしている建物で、デザイン的価値が評価できる。ハセンセン病棟の全體を見渡して、最もデザインレベルの高い建物といえる。また、奄美出身の著名な芸術家が地元に残した作品であるという点でも、歴史的価値を復元したうえでの保存を考慮すべき建物といえる。建物前のキャノピーのための鉄骨架構が倒れているなど、以前の調査時よりも、傷みが進んでいるのが懸念される。</p>	2010/5/25	旧納骨堂	【用途】納骨堂 【建設年】昭和38(1963)年 【構造形式】鉄筋コンクリート造 【規模】地上1階 【履歴】 ・大西基四夫園長(当時)の依頼を受け、名瀬市出身の彫刻家、基俊太郎が設計。 ・膏付により建てられたため、管理台帳等の記録はない。 ・昭和60(1985)年まで使用していた。	●

<p>残骨集積場</p> <p>【用途】残骨集積場 【構造形式】コンクリート造(?) 【履歴】 旧火葬場を使用していた頃に骨壺に収めきれなかつた遺骨を処理したもの。</p> <p>「残骨集積場(昭和38(1963)年頃、コンクリート造(?)」は「建物とはいがなく、むしろ露天碑建立などによって供養することを考えるべきもので、建築史的価値は見いだしきい。</p>		残骨集積場	【用途】残骨集積場 【構造形式】コンクリート造(?) 【履歴】 旧火葬場を使用していた頃に骨壺に収めきれなかつた遺骨を処理したもの。	●

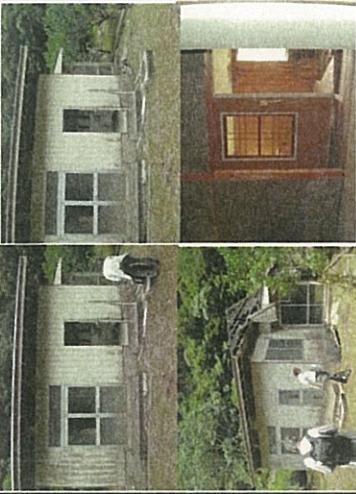
調査日	対象施設	概要	評価	備考
	解剖室・臺安置室	<p>【用途】解剖室・臺安置室</p> <p>【建設年】昭和46(1971)年3月</p> <p>【構造形式】木造</p> <p>【規模】地上1階</p> <p>【面積】建築面積・延床面積: 46. 36平方メートル</p> <p>【履歴】</p> <ul style="list-style-type: none"> ・平成3(1991)年まで使用。解剖室では、お通夜等も行っていた。 ・構成材料】 ・管理台帳より 現在 <p>屋根:トタン葺 外壁:ベニヤ板張り 屋根:トタン葺</p>	<p>・旧解剖室・臺安置室(木造平屋、昭和46(1971)年)は、外壁のベニヤのデザイン的処理に工夫が見られるが(ローコストという制約の中で多少とも見栄えをよくしようと意図がうかがえるといふこと)、建設年代も新しく、現時点で建築史的な価値を見出すのはむずかしい。前回の調査時よりさらに傷みが進み、屋根は壊れかかっている。</p>

解剖室
解剖室は、昭和46年に建設されたもので、現在は解剖室として使用されている。この建物は、木造平屋で、外壁はベニヤ張りである。屋根はトタン葺きで、現在は壊れかかっている。解剖室の隣には、同様の木造平屋の部屋がある。この部屋は、現在は使用されていないようである。

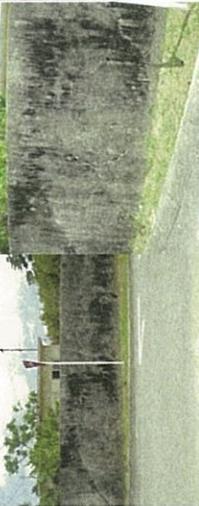
調査日	対象施設	概要	評価	備考
		官舎地帯の堀	<p>【用途】堀 【建設年】昭和13(1938)年頃(開設当初のも) の 【構造形式】鉄筋コンクリート造 【規模】横幅13m×高さ1.9m×厚さ0.15m</p>

見てとれ、当時の厳しい状況がうかがわれる。これについても建築史的価値は認めにしが、園の歴史を伝える史跡としては注目される。	
面会所			<p>【用途】面会所 【建設年】昭和36(1961)年 【構造形式】鉄筋コンクリート造 【規模】地上1階 【面積】建築面積:23平方メートル 【歴史】 ・本建物は3代目の面会所である。 ・面会所自体は昭和13(1938)年愛楽園開設当時より設けられていた。戦前の面会所は木造だったとの証言がある。</p>

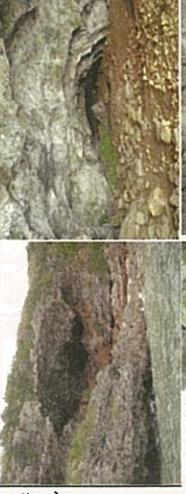
調査日	対象施設	概要	
2010/12/9	ヌスドガマ	<p>【用途】避難所 【構造形式】巣窟</p> <p>(以下、入所者からの聞き取りによる) ・2回の大空襲により南静園が灰燼に帰し、入所者は海岸沿いの自然壕ヌスドガマに避難する。 ・崖地にあり、道路も無いため、陸側から現場に入ることは困難。かつては反対側にもうひとつ出入口があるといふ(落盤のため、そこへ通路はふさがっている)。干潮時には、砂浜沿いに歩いて現場に行くことができるが、それ以外の時には小舟でしか行くことができない。</p> <p>・天井には複数の亀裂水がそこから滲み出してゐる)が認められ、崩落の可能性がある。</p> <p>・自治会から、連絡道路の敷設等の要望が出されているが、当該施設が民有地にあることや、そのコスト等を考慮すると難しい。しかししながら、崩落の危険性に対処した上で、干潮時のみ見学できるという条件ならば、見学可能なものにできると考えられる。</p>
