## 平成 25 年度 厚生労働省委託事業

## 石綿含有建築物の事前調査を行う中小規模事業者の能力向上支援事業における実験結果概要

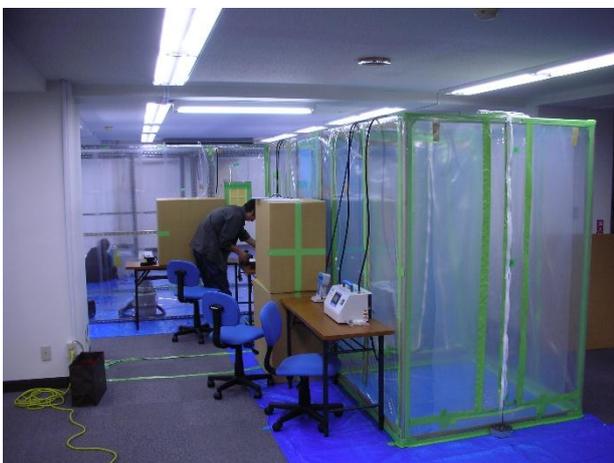
写真1 セキュリティーゾーンの外観

この実験検討は実際の作業現場の状況を確認するにあたり、図 1 に示す**縮小モデル**で検討することとした。**写真 1** の場所に 4m×4m×高さ 2m=32m<sup>3</sup>の模擬的な作業室を作り、集じん・排気装置（換気能力：定格性能 5.7m<sup>3</sup>/min、この場合は 10.7 回換気となりため、スライダックの使用により、換気回数 4 回、6 回、7.1 回に風量を調整）を設置して、実験を行うこととした。

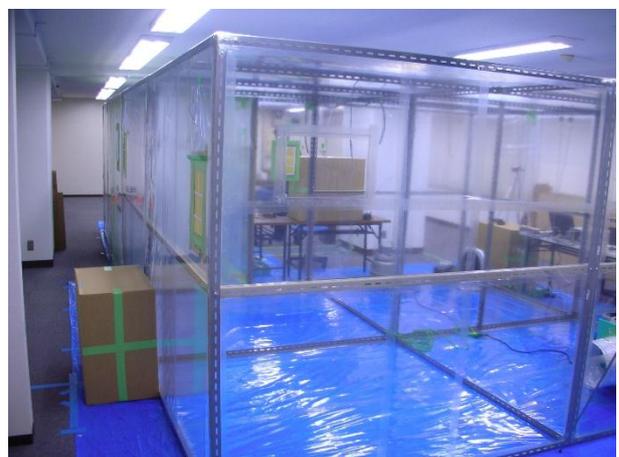
写真2 作業室の外観

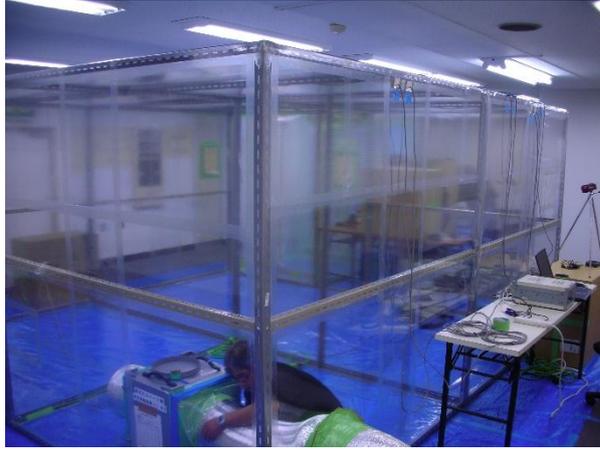
写真3 作業室の外観

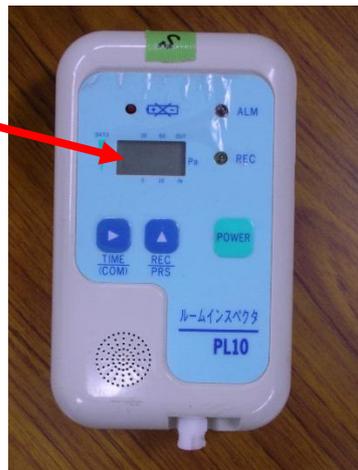
差圧はデジタルで表示

写真4 差圧計の外観

1. 差圧計をどの場所に置いても差圧計が示す値が同じであることを確認するために図2の①から⑧の測定点において写真4、5に示す差圧計 PL-10(長野計器)を使用し、換気回数別に差圧を調べた。

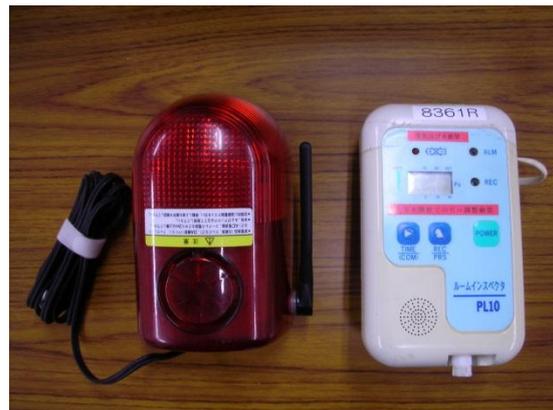
写真5 パトライト警報発信装置付き差圧計

- 差圧計の設置場所に関しては、おおむね設置場所の違いにより、表示値が著しく異なる場所は見当たらなかったことから、キュリティーゾーンに近い除去作業現場に設置すれば良いと考える。なお、今回使用した差圧計は、本体からチューブ配管して差圧を計測するが、メーカーからはチューブ配管の距離は最大でも5m程度である旨の説明があったことから、この距離を考慮して、作業場内に設置することが望ましいと考える。
- 差圧計は、アナログ式仕様ではなく、デジタル式を使用し、常時監視する。異常の把握は、パトライト等で、速やかに現場で判断するようにする。

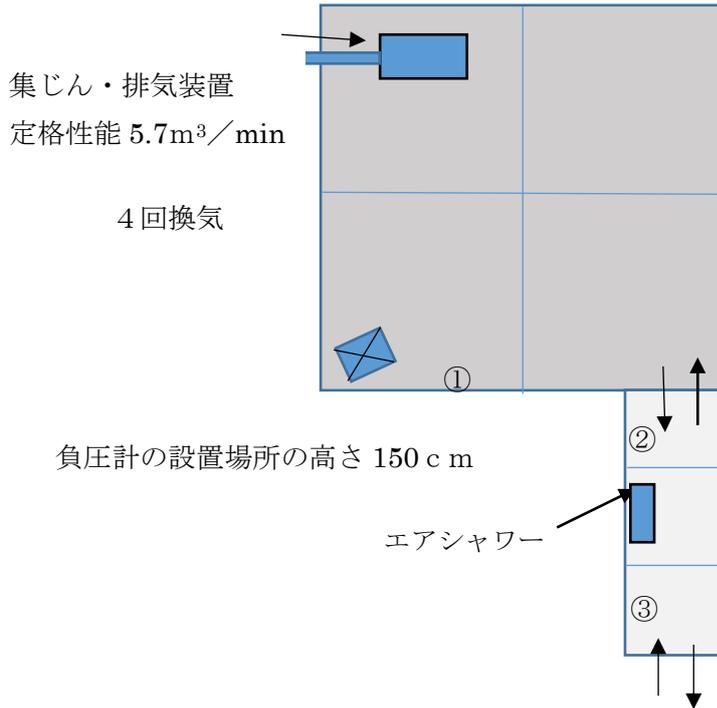
図4に示すように差圧計をセキュリティーゾーンのエアシャワー室を挟んで2か所、作業室は1か所設置して、作業者の入退出、エアシャワーの稼働の有無による差圧の違いを調べた。作業パターンを表3に示した。

図4 作業室の測定点の概要

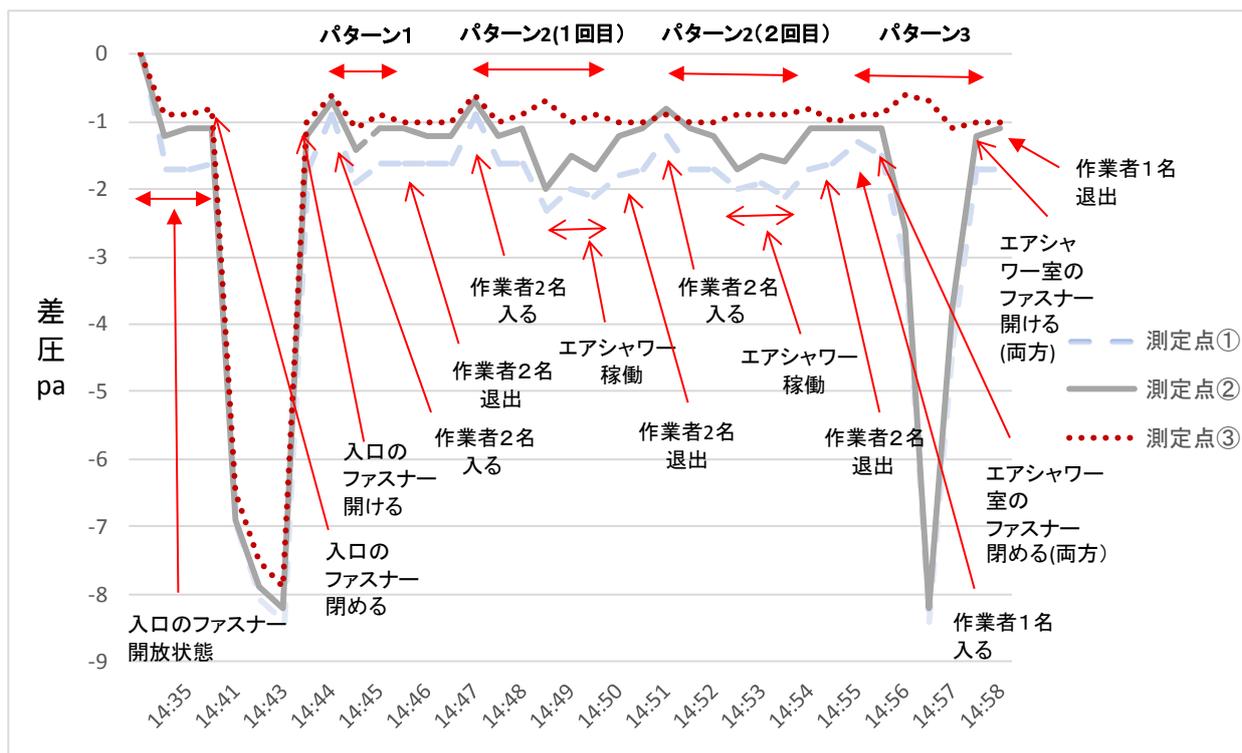
図5 測定地点別の差圧計の表示値の変化

**結果** 作業員の入退出による差圧計変化は、入出時は変化が見られなかったが、入室時に差圧計の指示値が低くなる傾向が見られた。また、エアシャワーの稼働による影響としては負圧が高くなる傾向が見られた。エアシャワーによるエアカーテン効果が見られ、一時的にセキュリティーゾーンの入口に外から中に入る空気が遮断したと思われる。

パターン3における測定点③の負圧が低いのは、エアシャワー室の両側のファスナーを閉めて作業員がエアシャワーを稼働していたため、負圧効果が遮断されたため、負圧が「0」に近くなったと思われる。

このため、正常のエアシャワー（HEPAフィルタの目詰まりの無い）を使用する限りにおいては、エアシャワーの稼働によりキュリティーゾーンから外への空気が流れることは考えにくいと思われる。

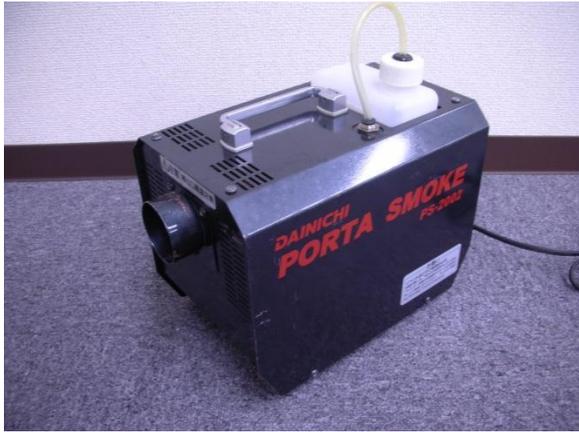
写真6 舞台演目の煙の発生装置の概要

図6に作業室の概要を示した。測定点①の1ヶ所で粉じん計(LD-5型：柴田科学株)を使用して、測定点の高さは150cmの高さにチューブ配管し、1分間測定による連続測定を実施した。写真6に舞台演目の煙の発生装置(ポータースモーク)の外観を示した。煙は1分間発生させ(写真7)、作業室内の煙の減衰を調べた。

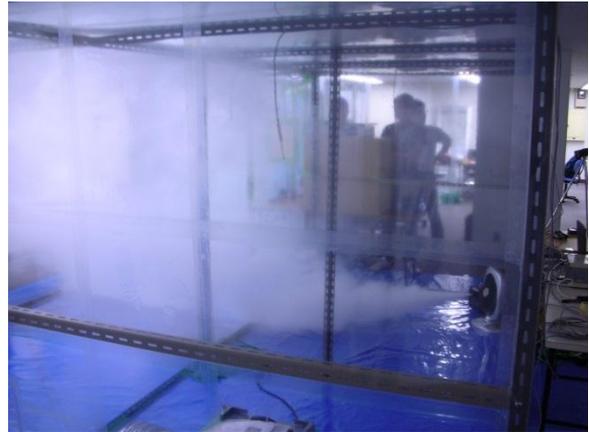
写真7 煙の発生状況

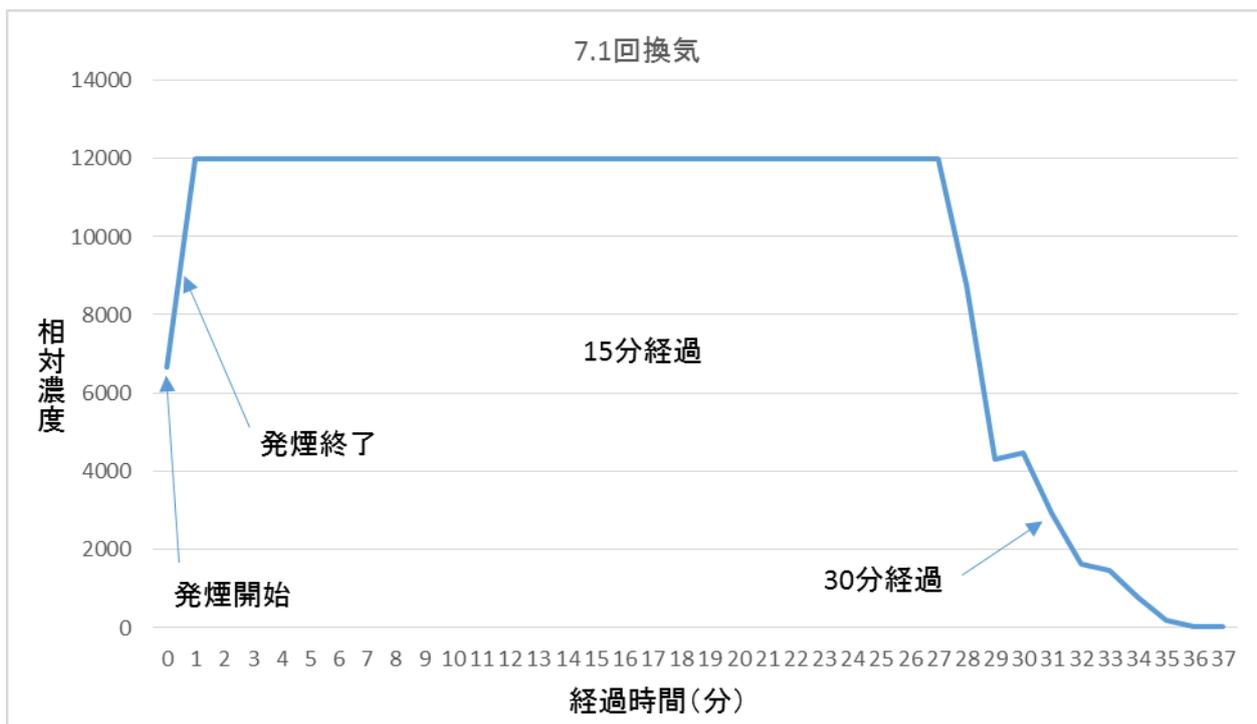
図9 7.1回換気における煙の減衰状況

図7から図9に換気回数別に煙の相対濃度の濃度減衰状況を示した。作業室が煙を発生する前の濃度に達するまでの時間はおおむね30分から35分程度必要であることが分かった。

なお、今回使用した粉じん計は、1分間で測定可能な相対濃度は12000cpmであったため、これを上回った場合であったとしても「12000cpm」として表示する。このため図7から図9では12000cpmを示している部分は、粉じん計の計測濃度の上限を超えていることを示している。

図9と図10では、7.1回換気におけるサーキュレータの使用の有無による煙の濃度減衰を実験した結果を示した。

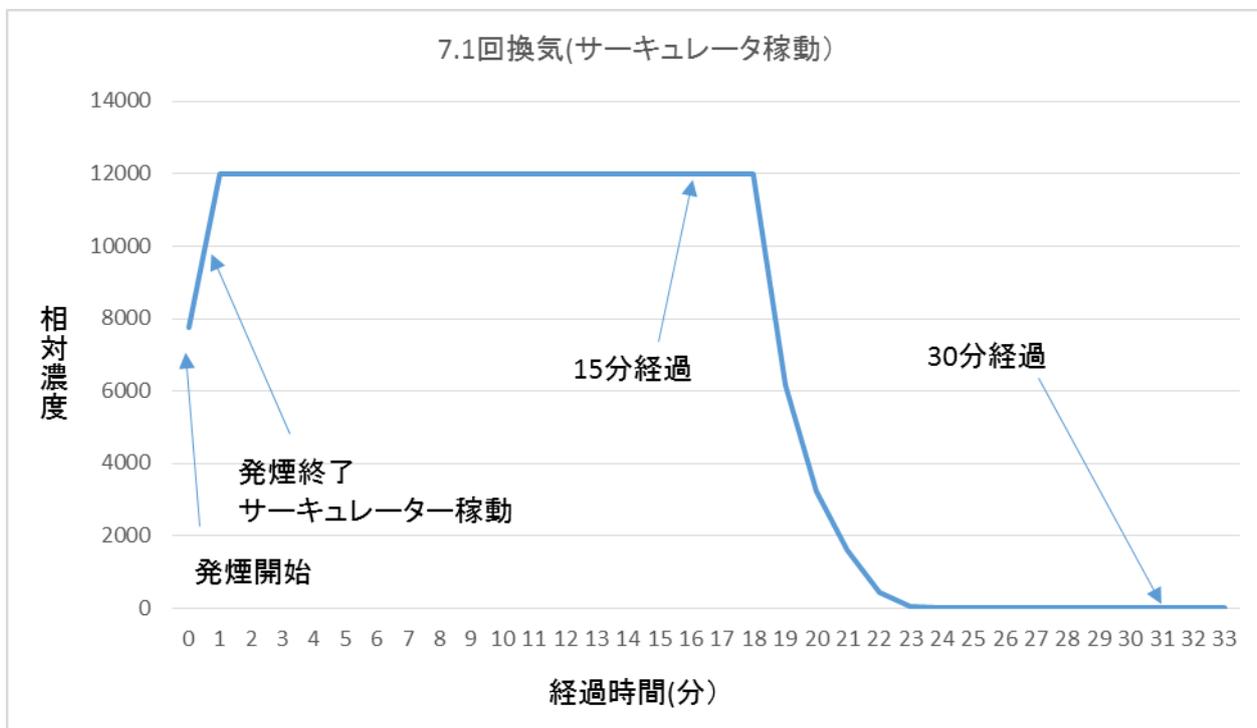
図10 7.1回換気における煙の減衰状況 (サーキュレーター稼働)

サーキュレータを使用することで写真8に示すような上層部の溜まっている煙を拡散することで、約3割減衰時間を短縮することが可能となった。

このため、石綿除去作業現場においても石綿除去作業室内の濃度を効率的に減衰する方法としては、サーキュレータの使用は有効な方法であるとする。
