厚生労働省委託  
平成28年度東電福島第一原発廃炉等作業における被ばく低減対策の強化事業

## 被ばく低減対策好事例集

平成29年2月 発行  
厚生労働省委託

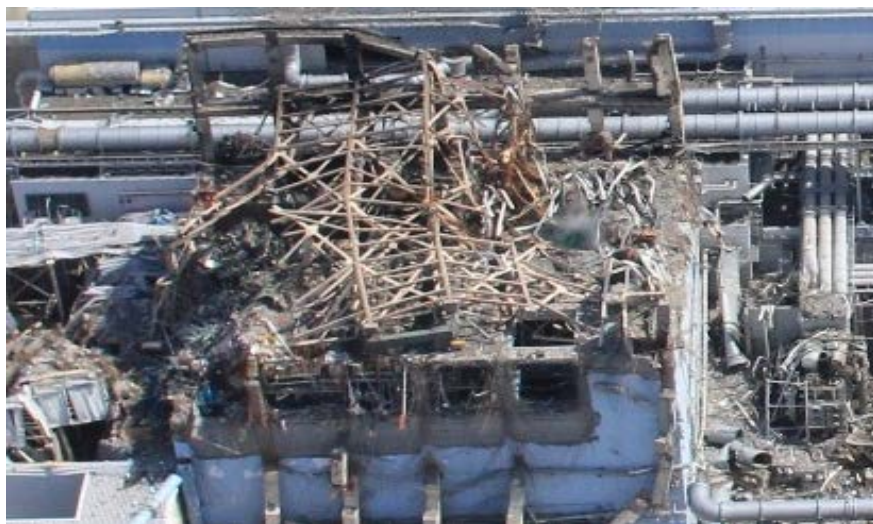
1F-3号機 原子炉建屋5階 事故直後の状況

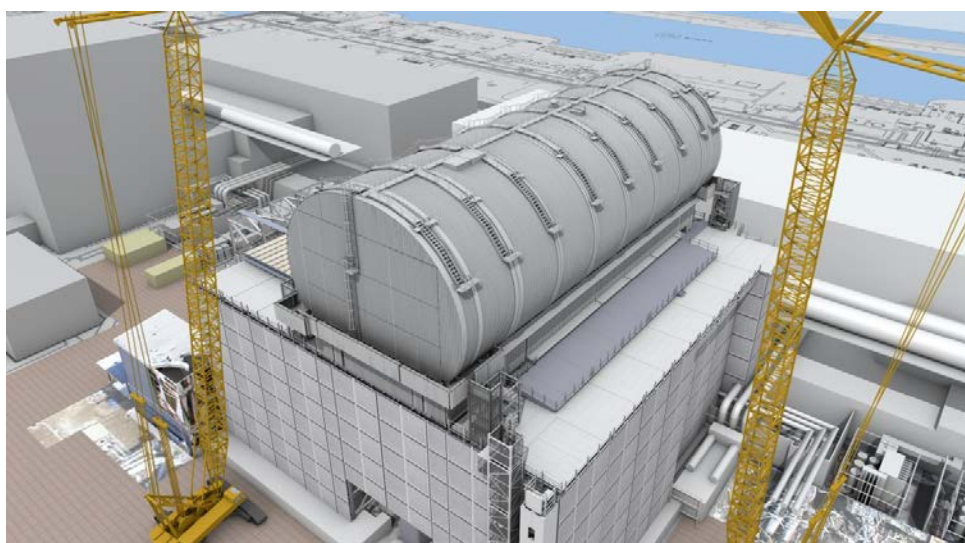
1F-3号機 原子炉建屋5階 燃料取出し用カバー設置イメージ図 資料提供: 鹿島建設(株)

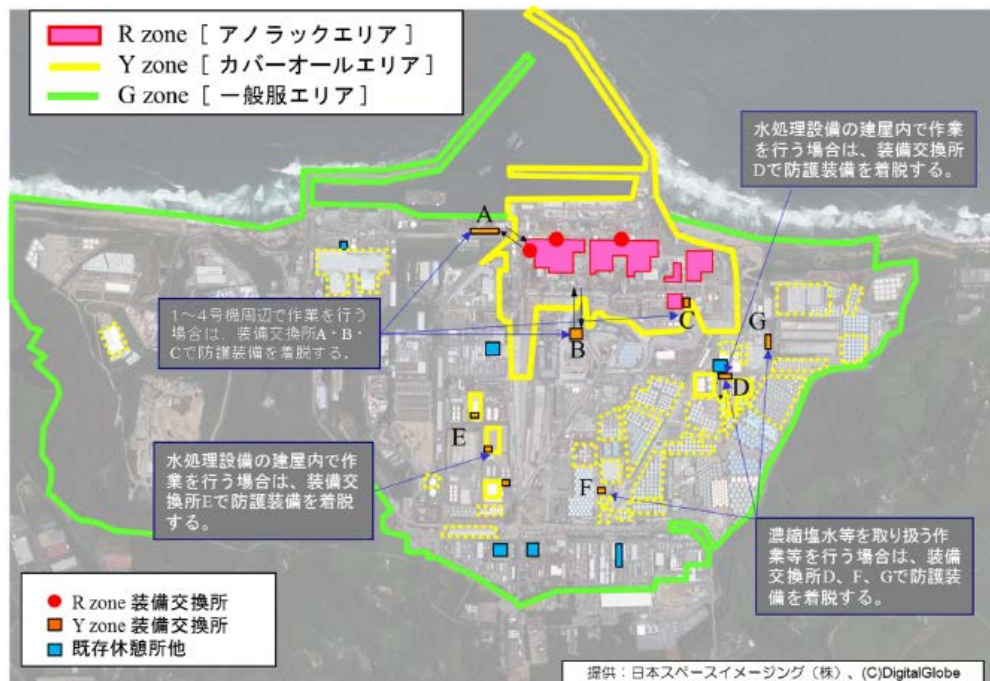
## (2) 1Fサイト内エリア図

※ G zone 内で高濃度じん作業（建屋解体等）を行う場合、上図以外で濃縮塩水等を取り扱う作業を行う場合はY zoneを一時的に設定する。

※ 黄色点線のY zoneは、濃縮塩水等を取り扱う作業やタンク移送ラインに関わる作業など汚染を伴う作業を対象とし、パトロールや作業計画時の現場調査などは、G zoneの装備とする。

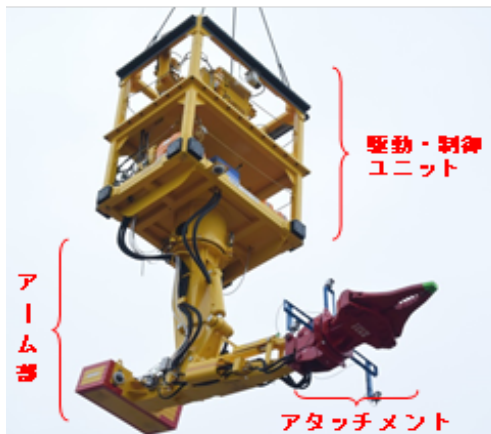
既存オペフロ鉄骨の上には小ガレキのほかに、折れ曲がった鉄骨や配管等の大型ガレキが引っ掛かっており、障害となっていた。

小型のカッター・ペンチ機能を有するガレキ撤去装置を開発し、小ガレキ吸引と同様に遠隔作業で大型ガレキの撤去を実施した。

▲装置全景  
(クレーンで吊り下げて使用)  
重量：約18t  
駆動装置：油圧

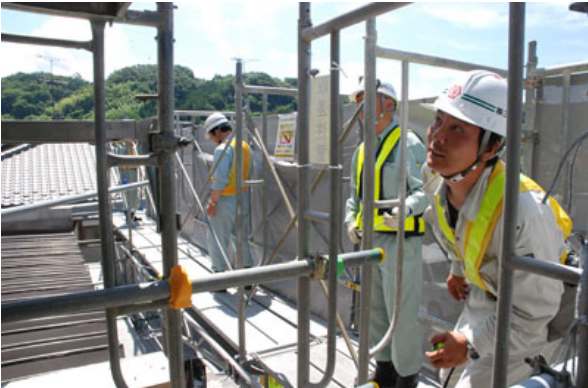
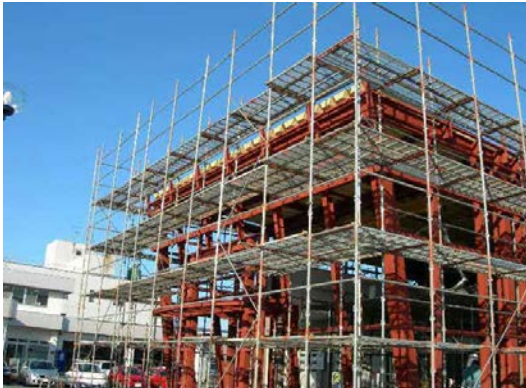
<p>①構外(管理区域外)の作業場で、屋根・柱を組み立て、仮組を実施</p> <p>②組み立てた屋根材を現場へ移動・設置</p>

<p>構外での作業(イメージ写真)</p>

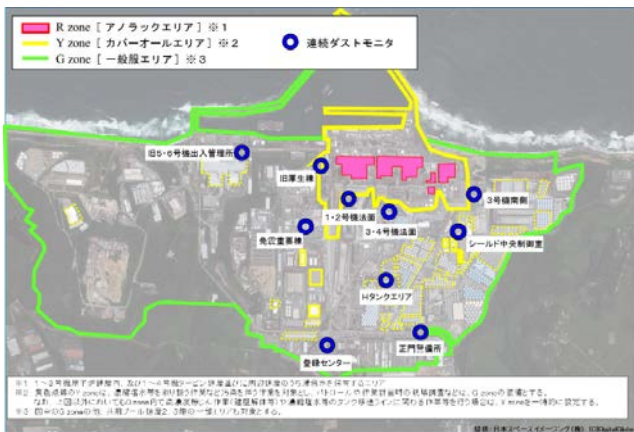
R zone (アノラックエリア)	Y zone (カバーオールエリア)	G zone (一般服エリア)
全面マスク 	全面マスク 又は 半面マスク ※1※2 	使い捨て式防じんマスク 
カバーオールの上にアノラック 	カバーオール 	一般作業服※3 構内専用服

※1 水処理設備(多核種除去装置等)を含む建屋内の作業(視察等を除く)は、全面マスクを着用する。  
 ※2 濃縮塩水、S<sub>1</sub>処理水を内包しているタンクエリアでの作業(濃縮塩水等を取り扱わない作業、パトロール、作業計画時の現場調査、視察等を除く)時及びタンク移送ラインに関わる作業時は、全面マスクを着用する。  
 ※3 特定の軽作業(パトロール、監視業務、構外からの持ち込み物品の運搬等)

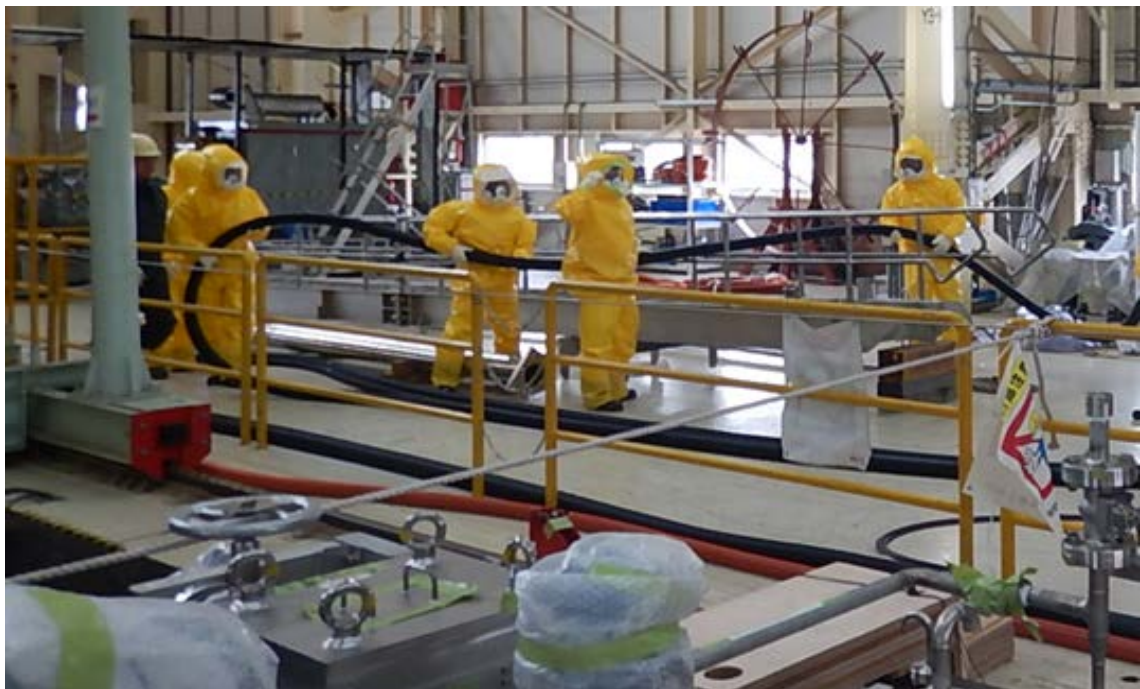
## モックアップトレーニング

- ・実際の作業環境に近い状況を再現し、作業時間の短縮を図った。

<注意点> 作業者の配置、動き、機器の取り扱い手順、着用する保護具などをすべて現場と同様に実施することが重要です。

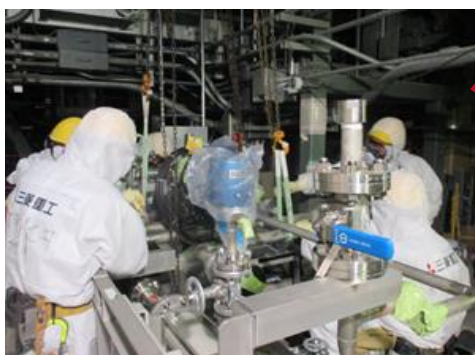
・ポンプユニットの組立は時間を要すことから(8日間)、工事計画段階より、低線量率エリアで組立、その後運搬・据付けを行う工法を検討し、実施。

**低線量率エリアで組立**  
(組立場所:0.07mSv/h)

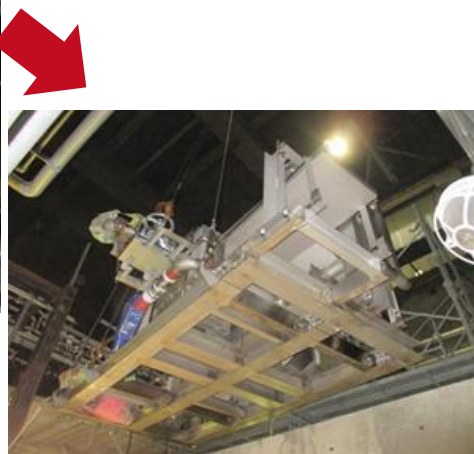
クレーンで移動

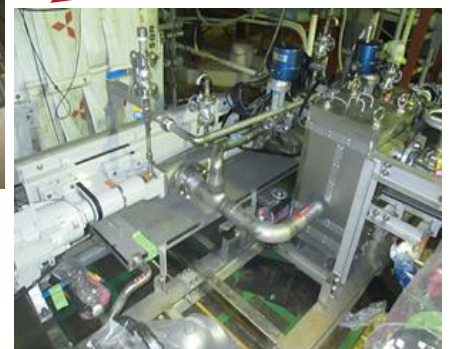
**高線量率エリアに据付**  
(据付場所:5mSv/h)

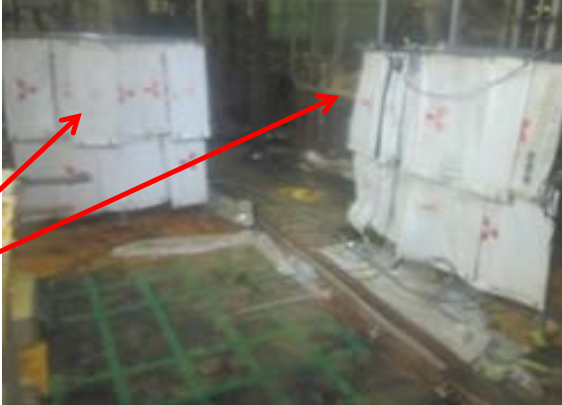
場 所		分 類		番号	28-25
原子炉建屋内	RB	Z 3	1 時間		
タービン建屋内	TB		2 距離		
R ZONE	R		3 遮へい		
Y ZONE	Y		4 線源の除去		
G ZONE	G		5 遠隔、昧ッ化		
その他(プロセス主建屋)	Z		6 汚染拡大防止		
			7 その他		
内 容		高線量率移動通路の遮へい・区画			
作業部位		プロセス主建屋通路			
概 略		通路の高線量率部の遮へい、高線量率エリアの区画及び進行方向を明示し、移動時の被ばくを極力減らす努力をした。			
評 価 (定性 定量)	効 果		対策前	対策後	
		被ばく線量(mSv)	--	44.5	
		人工数(人日)	--	--	
事例詳細					
<p>対策前 線源であるピットエリア中央部からのγ線を遮へいする必要があった。</p> <p>対策内容 通路にL型遮へいを設置し、環境線量率を半減させるとともに、不用意に高線量率エリアに接近しないよう区画・進行方向の明示(見える化)を行った。</p> <p><b>(1) L型仮設遮へい設</b></p> <ul style="list-style-type: none"> <li>・主な線源であるピットエリア中央部からの線量率寄与を低減 (10.0mSv/h → 5.0mSv/h)</li> </ul> <p style="text-align: center;">L型仮設遮へい</p>

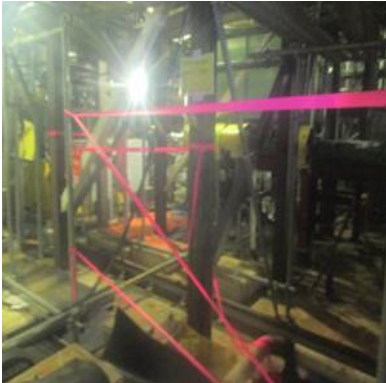
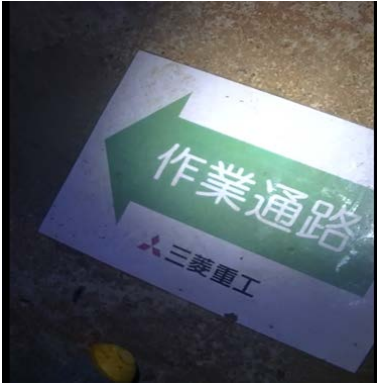
<p><b>(2) 移動経路の区画(見える化)</b></p> <ul style="list-style-type: none"> <li>・不用意に高線量率エリアを通過しないようテープにて区画</li> <li>・移動時の不要な被ばくを防止するため、<u>進行方向を矢印表示で明確化</u></li> </ul>

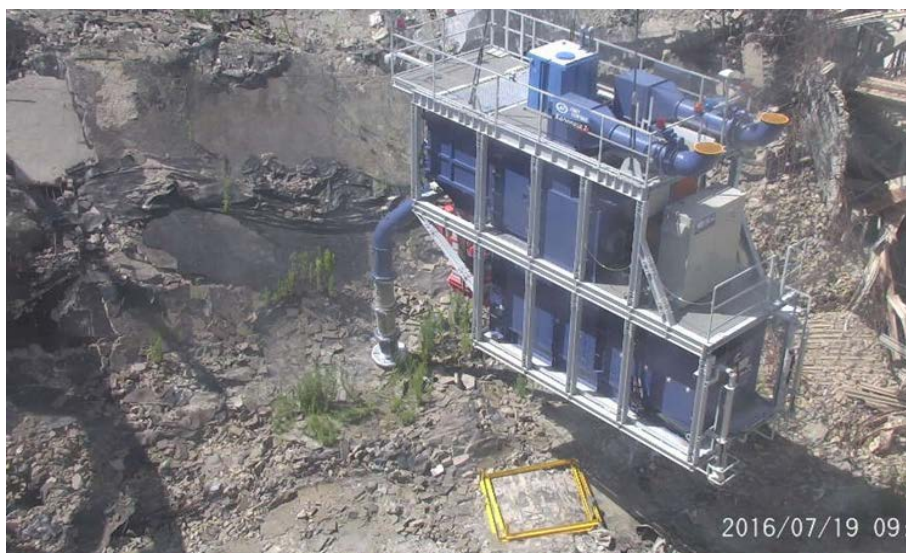
1F-1号機 原子炉建屋5階 大型ガレキ吸引機によるルーフ  
ブロック等の吸引作業状況 資料提供:清水建設(株)
