#### ④催事の施設について分析

## 2)調査結果の分析

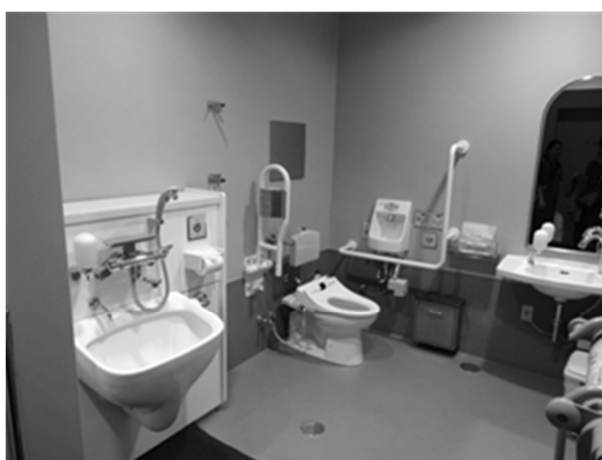
なお、最後に同調査で、最も優れていたバリアフリースイットイレは、「音市場」という中規模の施設であった（p39 写真 46）。

写真 46：オストメイト対応トイレ

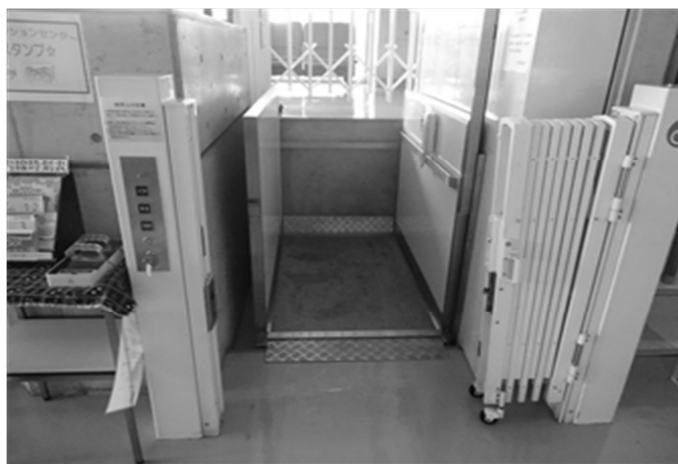
施設管理者によると、建築施工計画当初は 2 階席にある約 1 メートルの段差を解消するために「段差解消機」（p.40 写真 47）を設置する予定で、実際そのためのスペースやドアが設置されていた。ところが最終的には段差解消機の費用がかかりすぎて断念をしたという。それを裏付けるように段差の先にはバリアフリースイレが設置されていた。

写真 47:段差解消機

本ケースにおいて施設管理者は 1 階だけでなく 2 階までバリアフリー化する予定で、中規模な施設ながら、非常に意識が高いといえる。ただ、ビジネスとして維持していくためにコストが高すぎたので断念したようだ。

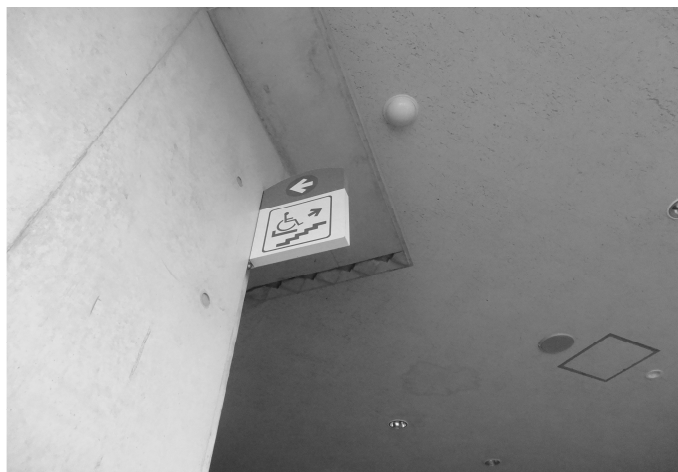
ある大規模な施設においては、ロビーからホールに向かう入り口に階段昇降機のサイン（p.42 写真 48）はあったが実際には、そこに階段昇降機<sup>12</sup>は無かった。

事情を聞いてみると、構造上ロビーからホール後方へ入る一般の人々の導線には階段があるので、当初、車いす使用者に同じような導線を確保するために、その階段のわきに階段昇降機を設置した。

ところが、ホール前方の脇に回り込めば、段差がなく車いすエリアに行けるので、車いす使用者はその導線を利用することとなり、階段昇降機は使われなくなり、不必要と判断し撤去したという。

写真 48：階段昇降機サイン
